**INFORME DE HITO DE CONTROL**  
**N° 12947-2024-CG/GRTA-SCC**

**“PROYECTO DE INVERSIÓN: MEJORAMIENTO Y  
AMPLIACIÓN DE LOS SERVICIOS DEPORTIVOS Y CREACIÓN  
DE LOS SERVICIOS RECREATIVOS EN EL COMPLEJO  
RECREACIONAL LA BOMBONERA DEL DISTRITO DE  
CIUDAD NUEVA – PROVINCIA DE TACNA – DEPARTAMENTO  
DE TACNA”**

**HITO DE CONTROL N° 2 – A LA PARALIZACIÓN DE LA OBRA.**

**TACNA, 22 DE MAYO DE 2024**

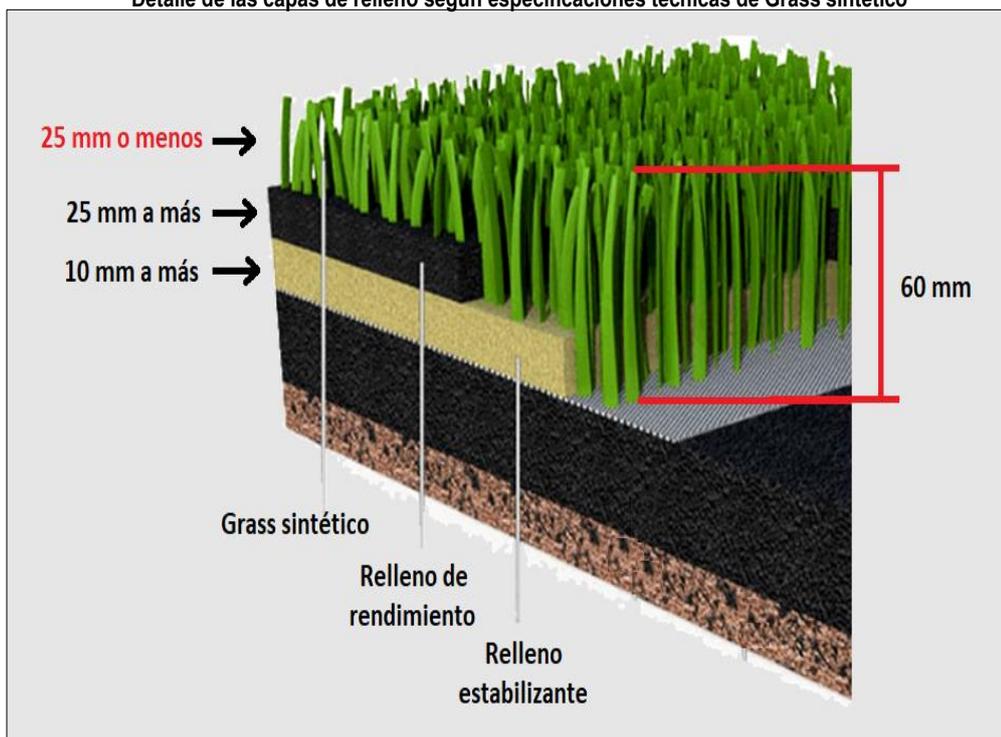
**Imagen n.º 1.**  
**Detalle de las capas de relleno según especificaciones técnicas de Grass sintético**

En dicho contexto, es preciso indicar que de la revisión a las especificaciones técnicas de la adquisición de “Suministro e instalación de Grass sintético para el campo deportivo”, este precisa una altura de los hilos de 60 mm., asimismo una capa de relleno estabilizante de arena sílice 17 kg de 10 mm a más y una capa de relleno de rendimiento de caucho granulado SBR 13 kg de 25 mm a más; en consecuencia el hilo de Grass sintético que debería sobresalir por encima de la capa de caucho granulado tendría que ser 25 mm o menos según se observa en la imagen referencial elaborado por la Comisión de Control:
