**INFORME DE HITO DE CONTROL**  
**N° 24172-2024-CG/GRCU-SCC**

**PROYECTO: “FORTALECIMIENTO DE LOS SERVICIOS  
DE SOPORTE PARA EL PROCESO DE ENSEÑANZA,  
INVESTIGACIÓN Y EXTENSIÓN EN LA UNSAAC-CUSCO”**

**HITO DE CONTROL N° 5 – ESTADO SITUACIONAL DEL  
PROYECTO A SETIEMBRE DE 2024**

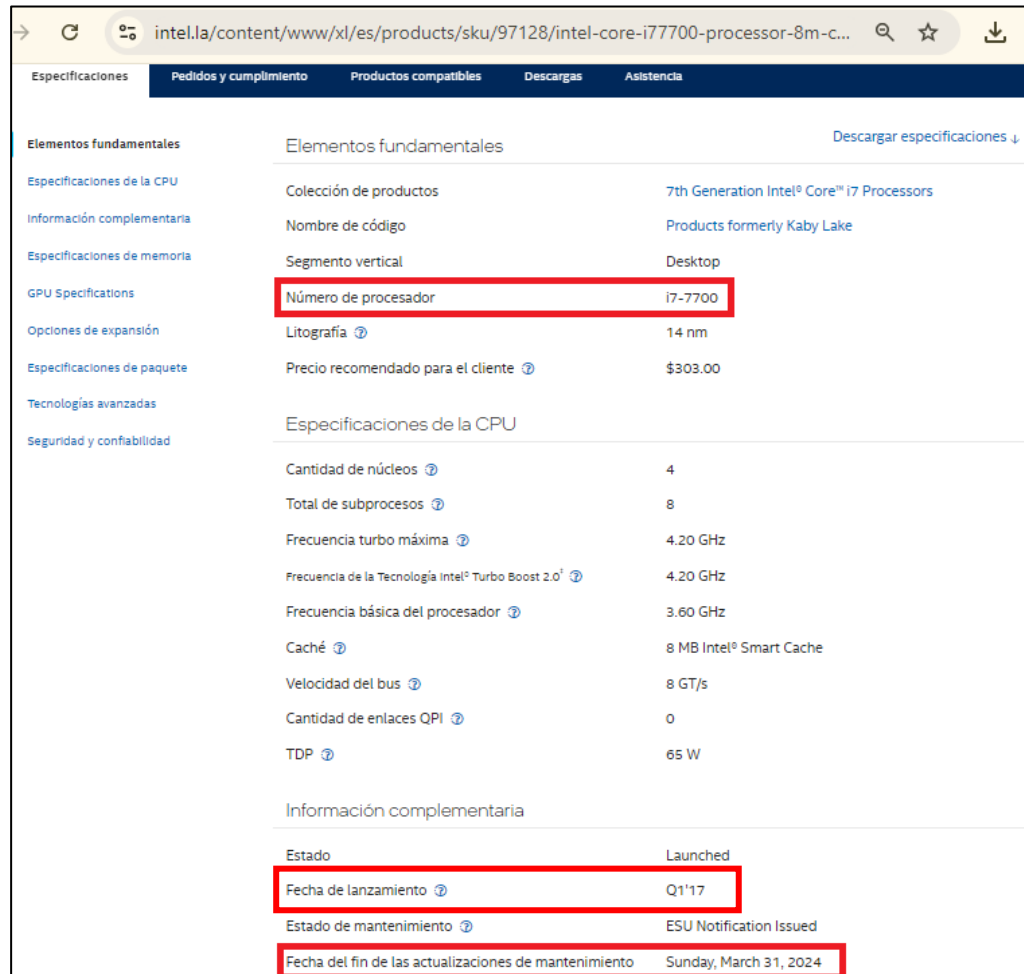
**IMAGEN N° 4**  
**FINALIZACIÓN DEL SOPORTE DEL PROCESADOR INTEL CORE I7-7700**

En la imagen precedente se advierte que el 31 de marzo de 2024, fue la fecha de finalización de las actualizaciones de mantenimiento para el procesador Core i7-7700 de séptima generación (con fecha de lanzamiento en el año 2017).

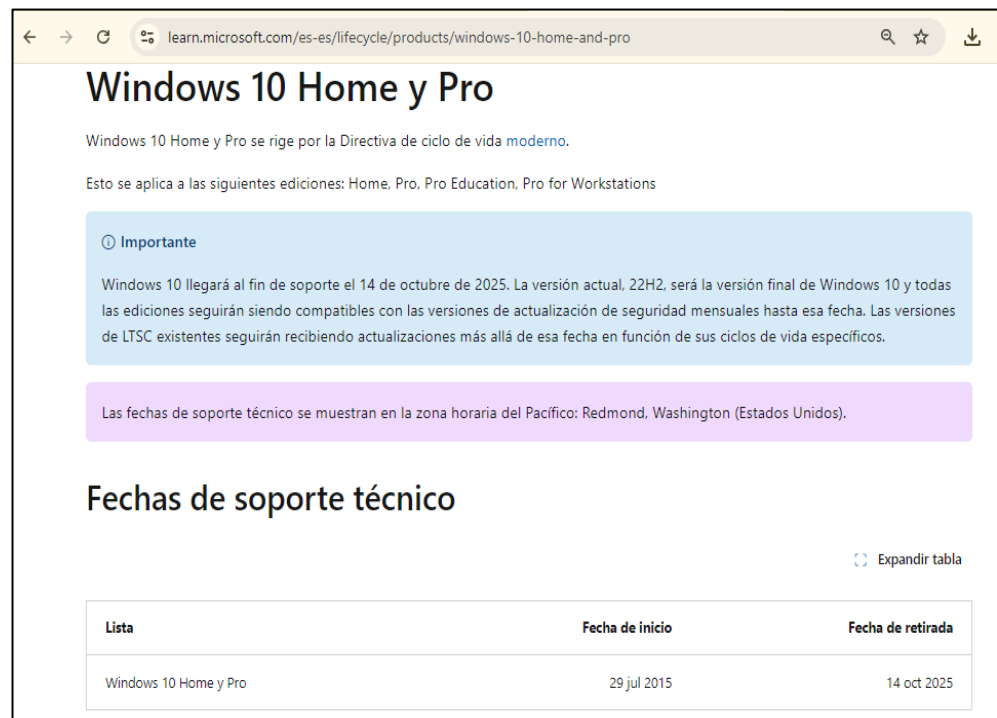
**IMAGEN N° 7**  
**FINALIZACIÓN DEL SOPORTE EXTENDIDO DE WINDWS 10 PRO**

En la imagen anterior, se verifica que, el sistema operativo Windows 10 Pro, tiene como fecha de finalización del soporte técnico el 14 de octubre de 2025, y durante la fase de soporte extendido, Microsoft solo ofrecerá actualizaciones de seguridad críticas y correcciones de errores importantes, sin nuevas características ni soporte gratuito.

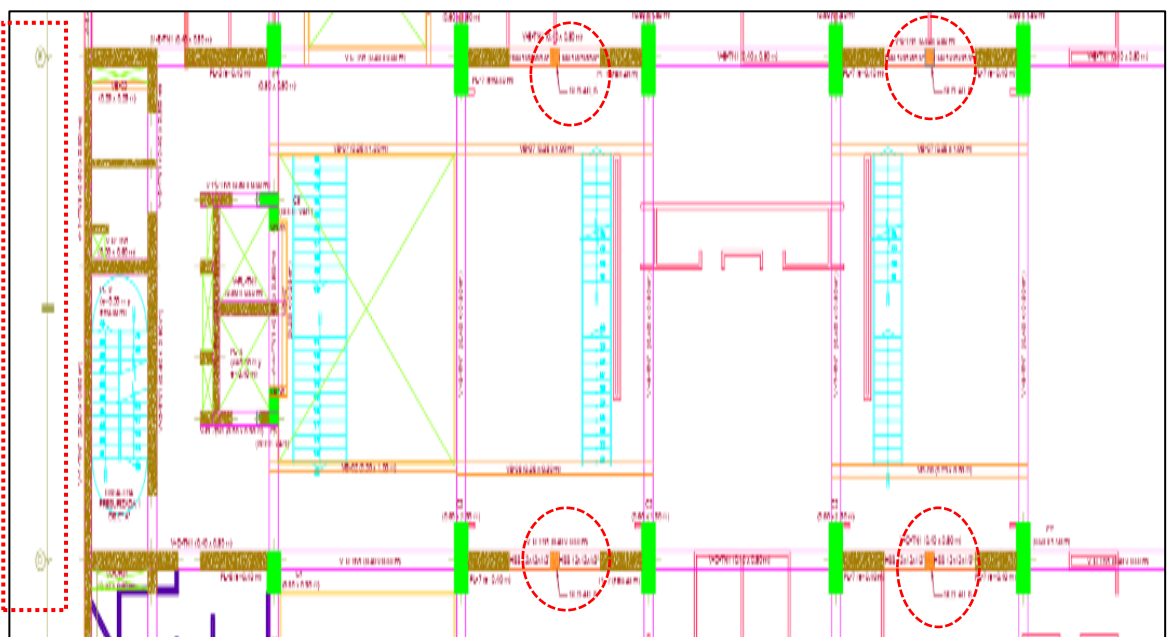
**IMAGEN N° 15  
UBICACIÓN DE LOS DISIPADORES SÍSMICOS TIPO SHEAR LINK**

De la visita de inspección física realizada por la comisión de control concurrente el 3 de setiembre de 2024, así como de la revisión de la información alcanzada a la comisión, se verificó que la superestructura compuesta por un edificio de 9 niveles y 2 sótanos, con un sistema estructura tipo Dual formado por pórticos y muros de corte de concreto armado, en el cual, está proyectado 36 unidades de disipadores sísmicos tipo shear link distribuidos en los ejes D y E entre ubicados el 1er y 9no nivel, establecidos en los planos del expediente técnico, no se encuentran concluidos en ninguno de los niveles, evidenciándose las platinas de anclaje y dowells empotrados en los elementos estructurales de concreto, faltando colocar los perfiles metálicos y los disipadores sísmicos, como se muestra en las imágenes siguientes:
