INFORME DE CONTROL ESPECÍFICO N° 004-2025-2-0347-SCE

SERVICIO DE CONTROL ESPECIFICO A HECHOS CON PRESUNTA **IRREGULARIDAD**

"EJECUCIÓN DE LA OBRA MEJORAMIENTO DEL SERVICIO DE TRANSITABILIDAD VEHICULAR Y PEATONAL EN LA **AV. 14 DE SEPTIEMBRE DE TAMBURCO, DISTRITO** DE TAMBURCO - ABANCAY - APURÍMAC"

TOMO I DE VI 13 DE FEBRERO DE 2025 APURÍMAC - PERÚ

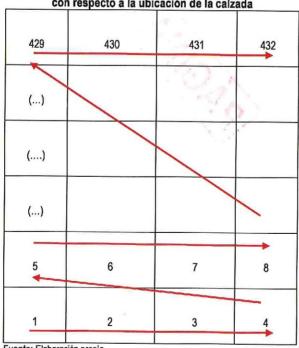
De las verificaciones en la Obra, descritas en las actas n.º 01-2023-OCI/0347 (Apéndice n.º 14) y n.º 01-2024-OCI/0347 (Apéndice n.º 15) de 6 de noviembre de 2023 y 14 de agosto de 2024 respectivamente, se identificaron deficiencias en el pavimento rígido, a nivel de paños y berma.

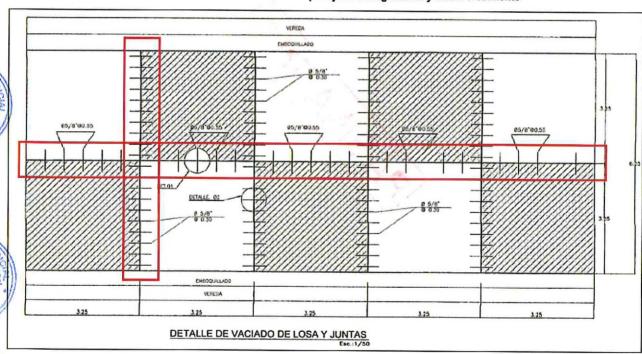
Imagen n.º 13
Detalle de la colocación de Dowels o pasajuntas longitudinal y transversalmente

No obstante, el diseño de los planos que se muestran en las imágenes precedentes; la Comisión de Control durante la verificación del 6 de noviembre de 2023 identificó paños de concreto con dowels expuestos a la superficie de la vía, sujetos al deterioro. Estas deficiencias generan la corrosión, pérdida de resistencia del acero y su reducción de vida útil, incidiendo en su eficiencia junto a los demás componentes del concreto. Al respecto se tienen las imágenes siguientes:
