INFORME DE AUDITORÍA N° 018-2025-2-0373-AC

**AUDITORÍA DE CUMPLIMIENTO
MUNICIPALIDAD DISTRITAL DE COCHABAMBA
COCHABAMBA – CHOTA – CAJAMARCA**

**“EJECUCIÓN, SUPERVISIÓN Y RECEPCIÓN DE LA OBRA:
MEJORAMIENTO Y AMPLIACIÓN DE LOS SISTEMAS DE
AGUA POTABLE Y SANEAMIENTO BÁSICO DE LAS
LOCALIDADES DE MONTÁN ALTO, EL INGENIO, TAYAL
ALTO, TAYAL BAJO Y MAMARURIBAMBA ALTO DEL
DISTRITO DE COCHABAMBA – PROVINCIA DE CHOTA –
DEPARTAMENTO DE CAJAMARCA”**

PERÍODO: 29 DE AGOSTO DE 2023 AL 5 DE DICIEMBRE DE 2024

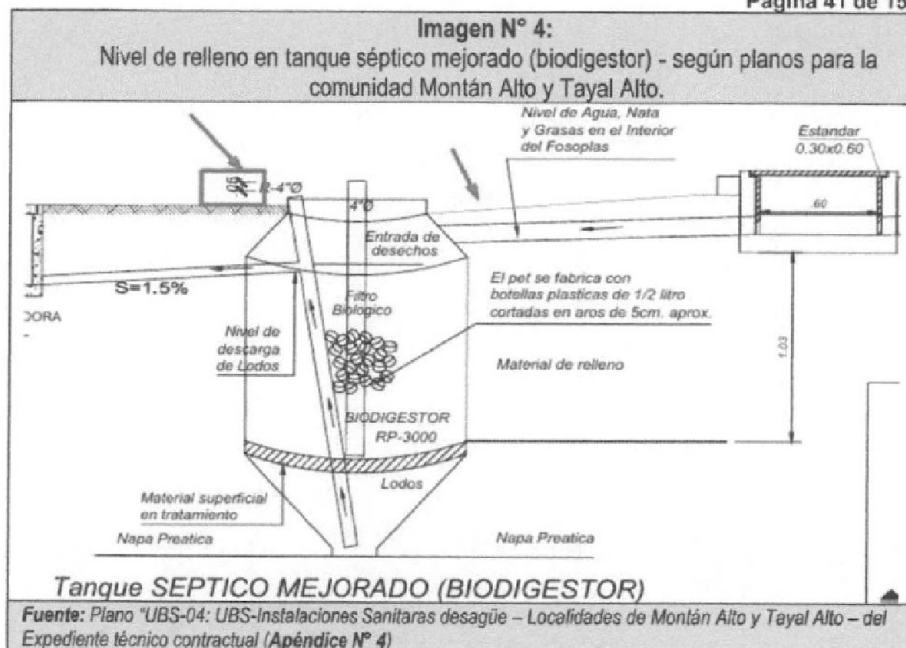
De las verificaciones físicas realizadas los días 13 y 14 de agosto de 2025, plasmadas en el "Acta de verificación física de obra con participación de autoridades comunales en la obra con CUI N° 2464297", (**Apéndice N° 8**) suscrita el 18 de agosto de 2025, se constató, entre otros aspectos, que nueve (9) biodigestores en la comunidad de Tayal Alto y un (1) biodigestor en la comunidad de Montán Alto presentaban el relleno de material en su contorno incompleto, situación que contraviene con lo establecido en los planos contractuales.

Posteriormente, los días 9, 10, 16, 17, 18, 23, 24, 25 y 30 de setiembre de 2025, la comisión auditora realizó verificaciones físicas a la Obra, en las cuales se constató que tres (3) módulos UBS ubicados en las comunidades de Tayal Alto, Tayal Bajo y Mamaruribamba Alto (uno (1) en cada comunidad), presentan biodigestores con rellenos incompletos en su contorno y se encuentran deformados o aplastados. Los hechos fueron consignados en las siguientes actas: "Acta de verificación física de obra en la comunidad de Tayal Alto - distrito de Cochabamba", suscrita el 12 de setiembre de 2025; "Acta de verificación física de las Unidades Básicas de Saneamiento con arrastre hidráulico para viviendas en la comunidad de Tayal Bajo - distrito de Cochabamba", suscrita el 2 de octubre de 2025; y "Acta de verificación física de las Unidades Básicas de Saneamiento con arrastre hidráulico para viviendas en la comunidad de Mamaruribamba Alto - distrito de Cochabamba", suscrita el 15 de octubre de 2025. (**Apéndice N° 8**)

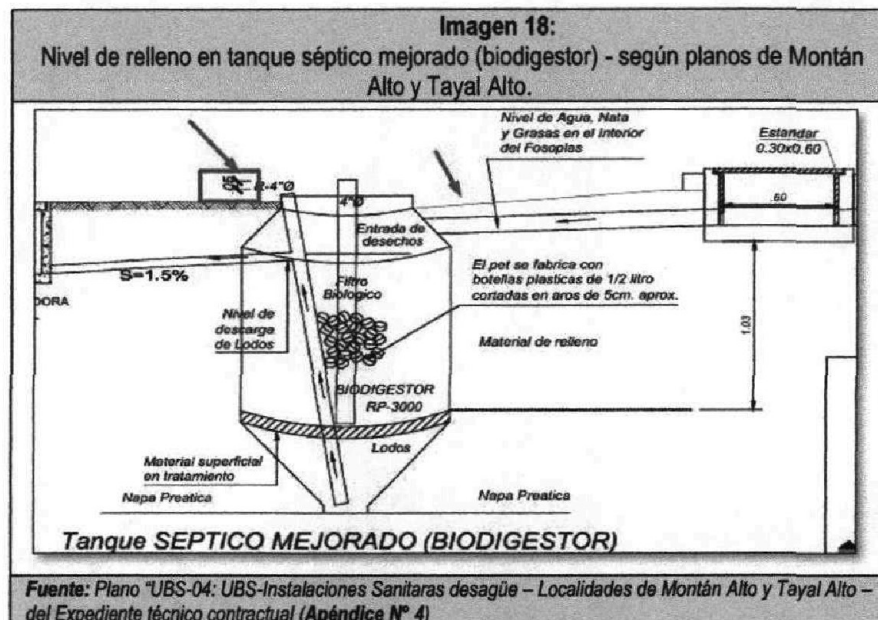
De lo señalado se advierte que, tanto en el expediente técnico contractual como en la "Norma Técnica de Diseño: Opciones Tecnológicas para Sistemas de Saneamiento en el Ámbito Rural" se establece que la instalación de los biodigestores debe considerar un relleno que permita dejar la tapa a una altura de cinco (5) centímetros sobre el nivel del terreno natural, de modo que dicha tapa permanezca visible y el resto del cuerpo enterrado y a la vez protegido. Sin embargo, de las verificaciones físicas realizadas a la Obra se constató que trece (13) biodigestores presentan relleno incompleto en su contorno, quedando expuestos a la intemperie, y en otros casos se encuentran aplastados, como se describe a continuación:
