# **INFORME DE AUDITORÍA N° 021-2025-2-0400-AC**

# AUDITORÍA DE CUMPLIMIENTO MUNICIPALIDAD PROVINCIAL DE HUAMALÍES LLATA - HUAMALÍES - HUÁNUCO

"EJECUCIÓN DE LA OBRA: MEJORAMIENTO DE LOS SERVICIOS DEL SISTEMA DE AGUA POTABLE Y SANEAMIENTO RURAL EN LOS CASERÍOS DE YANAMACHAY, CASHASH, COCHAPATA, MILPO, Y JIRCACANCHA, PROVINCIA DE HUAMALÍES – HUÁNUCO"

**18 DE JUNIO DE 2025**

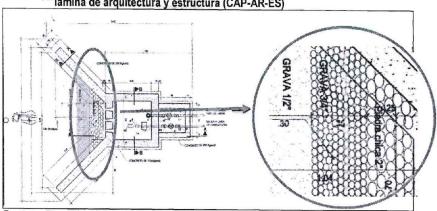
Imagen n.º 40
Iámina de arquitectura y estructura (CAP-AR-ES)

Al respecto, revisada las especificaciones técnicas y plano del expediente técnico aprobado se advierte que en el "PLANO DE ARQUITECTURA Y ESTRUCTURA" sección "PLANTA CAPTACIÓN DE FONDO", lámina "CAP-AR\_ES" (Folio a del Apéndice n.º 4), el material filtrante para la captación es de grava de ½", grava de ¾" y piedra chancada de 2"; según se muestra en la imagen siguiente:

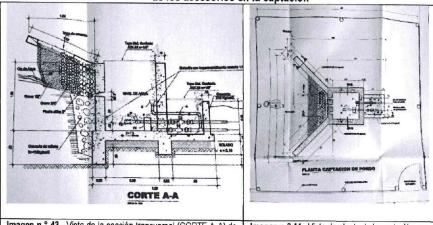
# Imágenes n.º 43 y 44 Imágenes que muestran los detalles del Suministro e instalación de los accesorios en la captación

Imagen n.º 43.- Vista de la sección transversal (CORTE A-A) de la captación, se muestra la ubicación de los accesorios en la caja de válvulas de la captación.

Imagen n.º 44.- Vista de planta de la captación, se muestra la ubicación de los accesorios en la caja de válvulas de la captación.

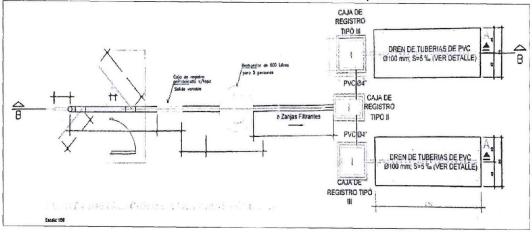
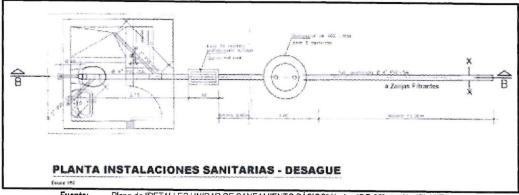
Imagen n.º 101
Imagen donde se muestra la vista en planta de la ejecución de las zanjas filtrantes, caja de registro tipo III y drenes de tuberías de PVC para las UBS.

Al respecto, revisada las especificaciones técnicas y planos del expediente técnico aprobado se detalla la ejecución correcta del sistema de eliminación de excretas de la UBS, sin embargo en campo se aprecia que la tubería de ingreso al centro del biodigestor se encuentra con un tapón lo cual impide que los residuos sólidos (excretas), ingresen al centro del biodigestor donde se realiza la limpieza rutinaria y de donde solo el líquido de agua servida pasa a una cámara de filtración por rebose, y los lodos servidos pasan a la cámara de lodos, sin embargo en la inspección se evidenció que debido a la incorrecta instalación todo el sistema de eliminación de excretas de todas las UBS está colapsando y/o sin funcionamiento, ya que el contratista realizó la instalación de residuos sólidos (excretas) al anillo externo del biodigestor donde teóricamente solo debería pasar agua servida por rebose para dirigirse al pozo de filtración de excretas al interior del biodigestor; según lo indicado en el plano de "DETALLES UNIDAD DE SANEAMIENTO BÁSICO" lámina "DE-08" sección "PLANTA INSTALACIONES SANITARIAS - DESAGÜE" (Folio c) del Apéndice n.º 4), que se puede apreciar en la imagen siguiente:

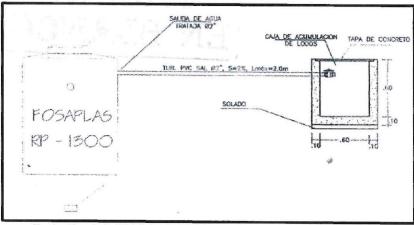
Imagen n.° 104 Vista en corte del biodigestor y registro de lodos

De las imágenes precedentes se puede advertir que el diseño planteado en el adicional y deductivo vinculante de obra n.º 1, es muy inferior al diseño primigenio señalado en el expediente técnico, por lo que se concluiría que no eran necesarias para alcanzar las metas del proyecto y que estas habrían sido adecuadas a conveniencia del contratista para acabar la obra en el plazo establecido y no caer en penalidad. Siendo las modificaciones señaladas en las imágenes n.ºs 86, 87, 88, 89, 90 y 91 mostradas precedentemente, son las que se ejecutaron sin contar con sustento técnico por parte del área usuaria (Gerencia de Infraestructura y Desarrollo Local y Sub gerencia de Obras y Liquidación), motivo por el cual, esta modificación es una de las causales para que todas las partidas 01.02; 02.02; 03.02;
