INFORME DE AUDITORÍA N° 020-2025-2-0402-AC

AUDITORÍA DE CUMPLIMIENTO
MUNICIPALIDAD DISTRITAL MARIANO DÁMASO
BERAÚN, PROVINCIA DE LEONCIO PRADO,
DEPARTAMENTO DE HUÁNUCO

EJECUCIÓN CONTRACTUAL, SUPERVISIÓN,
RECEPCIÓN Y LIQUIDACIÓN DE LA OBRA
“MEJORAMIENTO, INSTALACIÓN DEL SISTEMA DE
AGUA POTABLE, ALCANTARILLADO Y LETRINAS DE
LAS LOCALIDADES DE CHUNATAHUA, CAYUMBA, INTI
Y LOTA (VALLE DEL MONZÓN) DISTRITO DE MARIANO
DÁMASO BERAÚN – LEONCIO PRADO – HUÁNUCO”

PERÍODO: 13 DE OCTUBRE DE 2020 AL 30 DE DICIEMBRE DE 2023

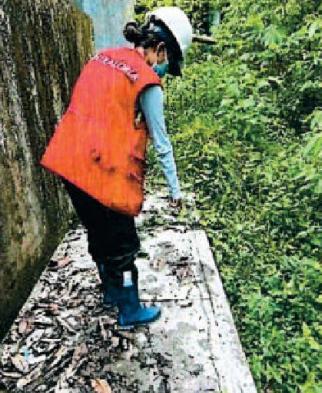
Imagen n.º 6: Filtro biológico con material orgánico en su superficie.	Imagen n.º 7: Se observa material como bolsas y pañales en el tanque Imhoff, debido a que no existe un operador del sistema que realice la limpieza.

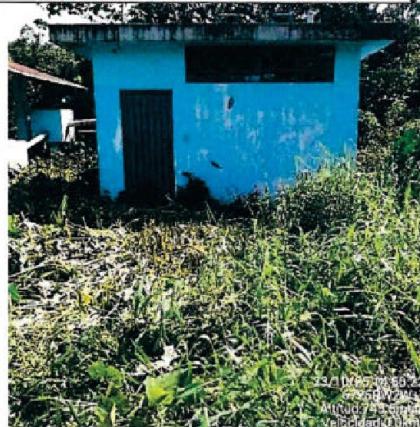
Imágenes n.º 10 al 13

riesgo de pérdida de equipos y deterioro de las instalaciones eléctricas dentro de la caseta o cuarto de bombeo, el mismo que fue comunicado a la Entidad mediante oficio n.º 017-2025-CG/OC0402-AUDCUM-MDMDB de 24 de octubre de 2025, para que se tomen las acciones correspondientes, tal como se muestra en las siguientes imágenes:

<p>Imagen n.º 10: Aniego y saturación de la cámara de bombeo, no se cuenta con llaves para la apertura de la caseta de bombeo.</p>	<p>Imagen n.º 11: La cámara de rejas y desarenador se encuentran colmatados y embebidos por el material orgánico y aguas residuales.</p>

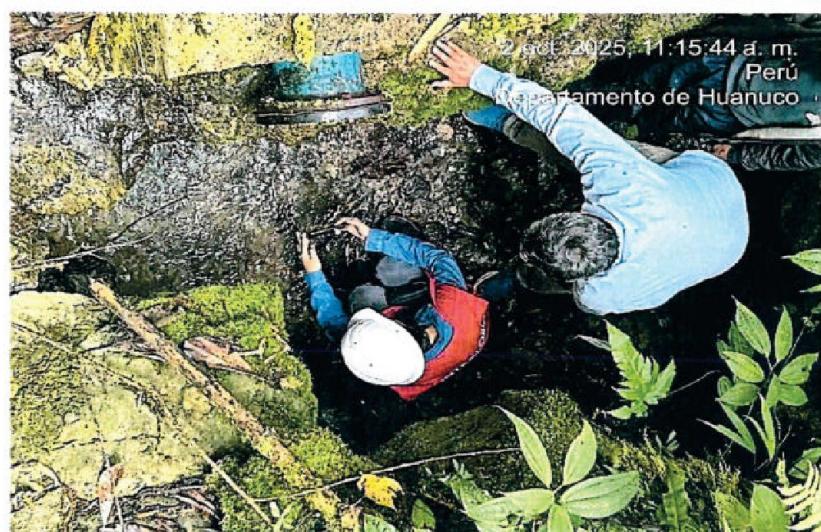
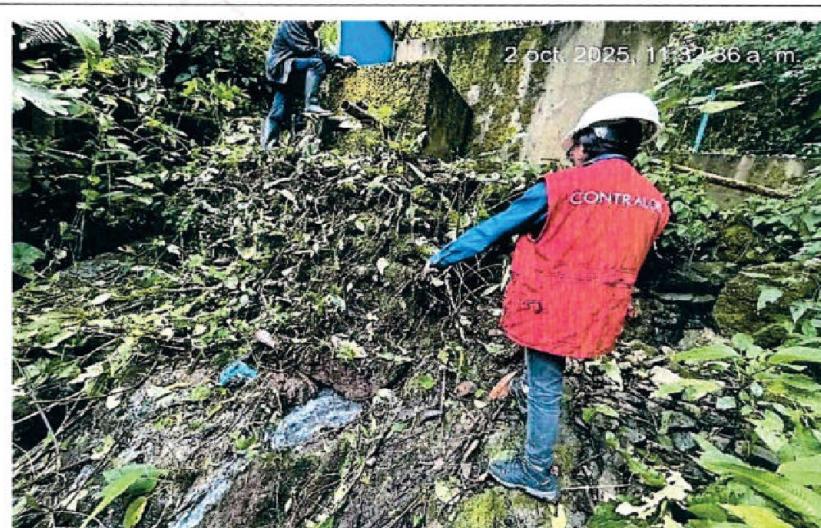
Asimismo, se encontró una válvula de bronce, que no corresponde a las especificaciones técnicas, una válvula de compuerta de limpia en la parte lateral derecha de la cámara húmeda, no considerada en los planos del expediente técnico ni en los de la liquidación; en la ventana para rebose de la cámara húmeda o reunión a la cámara seca para rebose, se aprecia deficiente acabado de tarrajeo y tapa metálica con presencia de óxido. Las tuberías de salida de limpia y de rebose no tienen las longitudes establecidas en los planos, por lo que vienen causando erosión en el talud inferior y la caja de válvulas presenta humedad y moho, como se muestra en las siguientes imágenes:

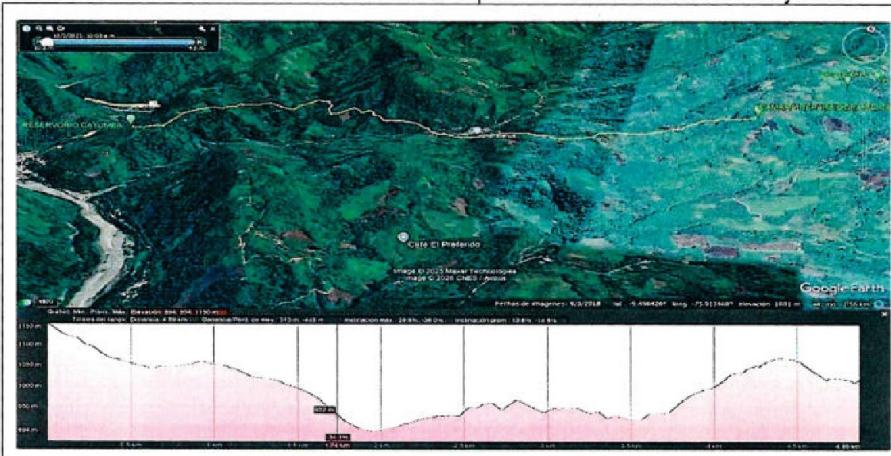
Imagen n.º 29

Asimismo, el trayecto de la línea de conducción desde la captación de agua “**Tablilla**” hasta el “**Reservorio de Cayumba**” fue modificada con un diseño hidráulico defectuoso, ocasionando la ruptura de las tuberías instaladas debido a las altas presiones que superaban la resistencia de éstas, dejando el sistema de agua inutilizable. Dicha modificación también afectó la línea de conducción hacia el reservorio de “Chunatahua” donde se incrementaron las presiones y que vienen siendo mitigadas de manera parcial mediante un sistema instalado en el reservorio de manera deficiente y afectando la durabilidad de sus válvulas.

La línea de conducción recorrida desde la captación Tablilla al reservorio Cayumba

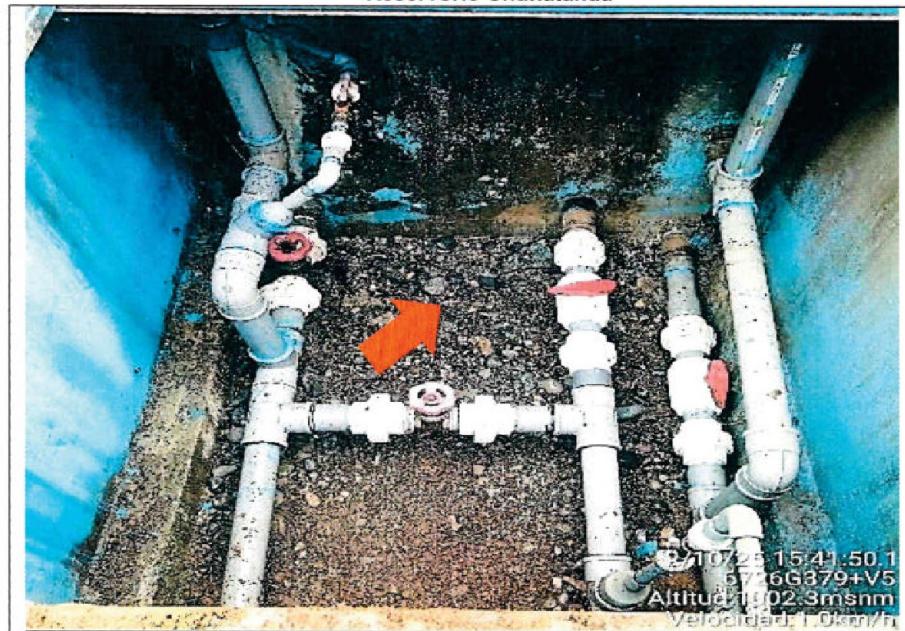
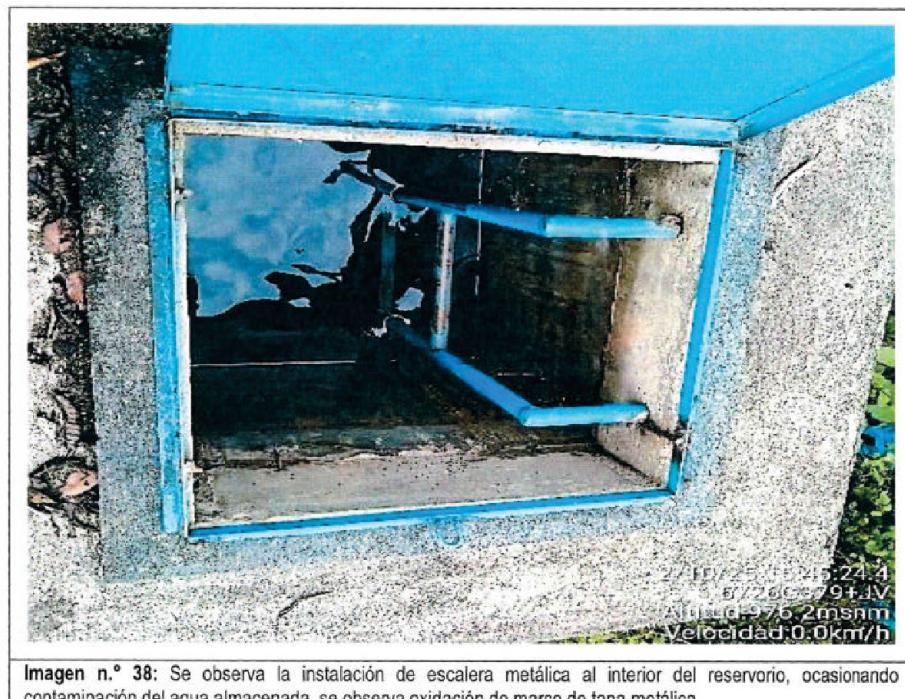
Imágenes n.º 37 al 40
Reservorio Chunatahua

Imagen n.º 39: Se aprecia el ingreso de agua por el cono de rebose, esto debido a la alta presión de llegada al reservorio. Se aprecia acabado de tarrajeo deficiente.

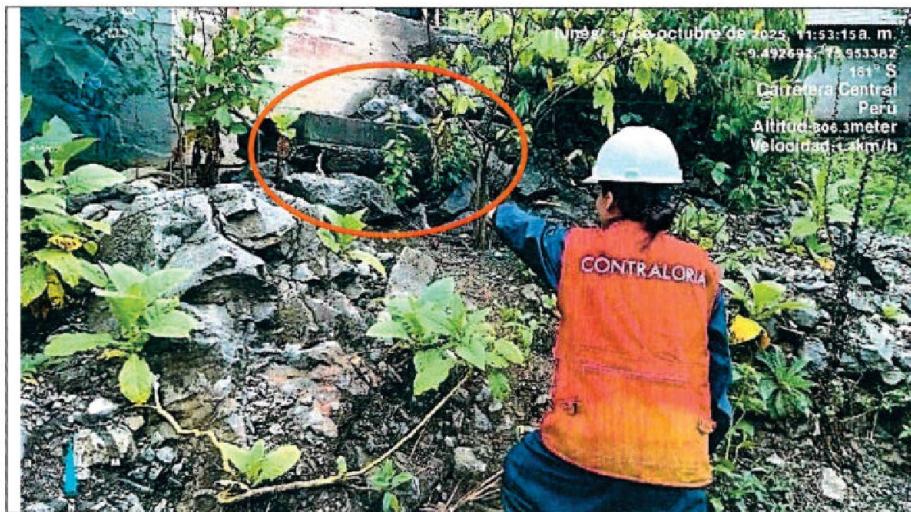
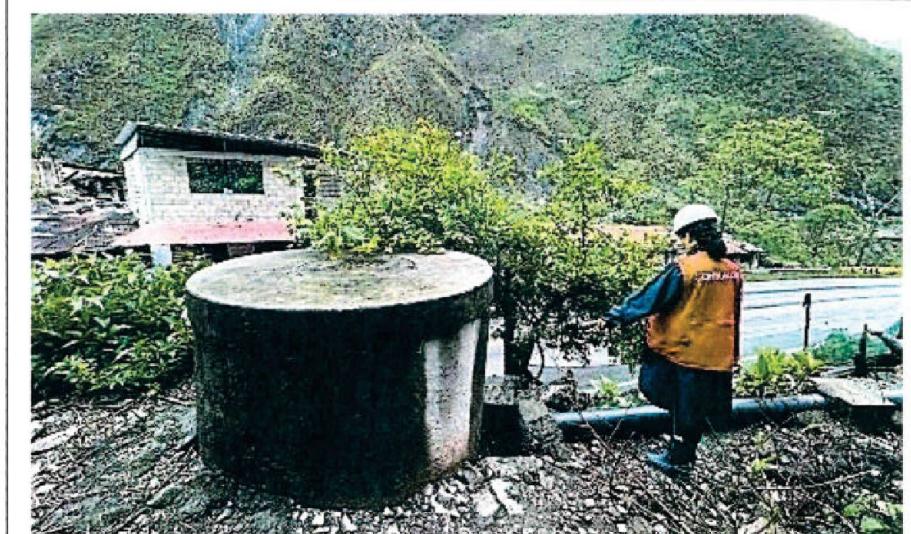
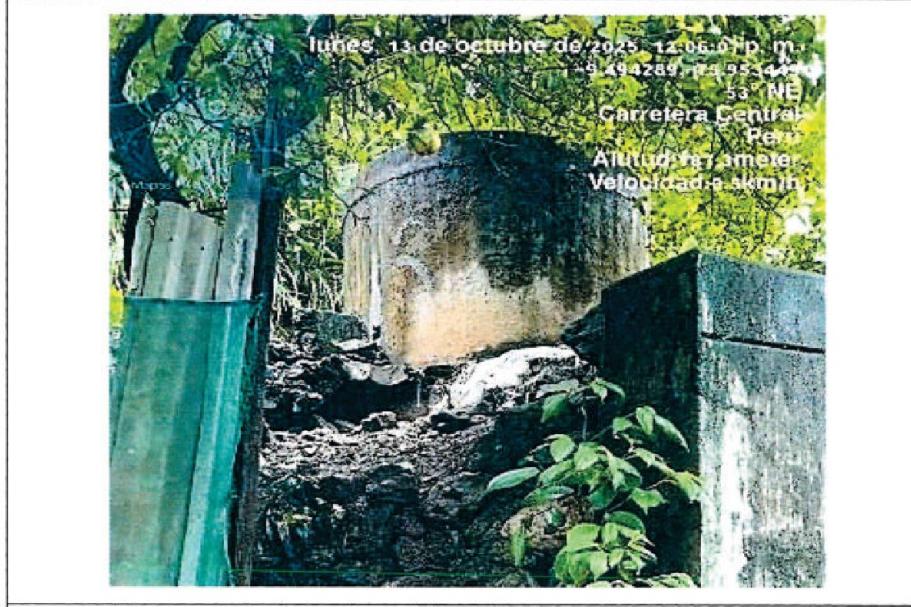
Imagen n.º 52: Se observa el colapso de las cajas de agua y registro de desagüe pre fabricadas, esto debido a que no fueron instaladas de acuerdo a lo señalado en las especificaciones en un terreno estable y/o relleno, apisonado adecuado, asimismo se evidencia que no existe una conexión con la red principal.

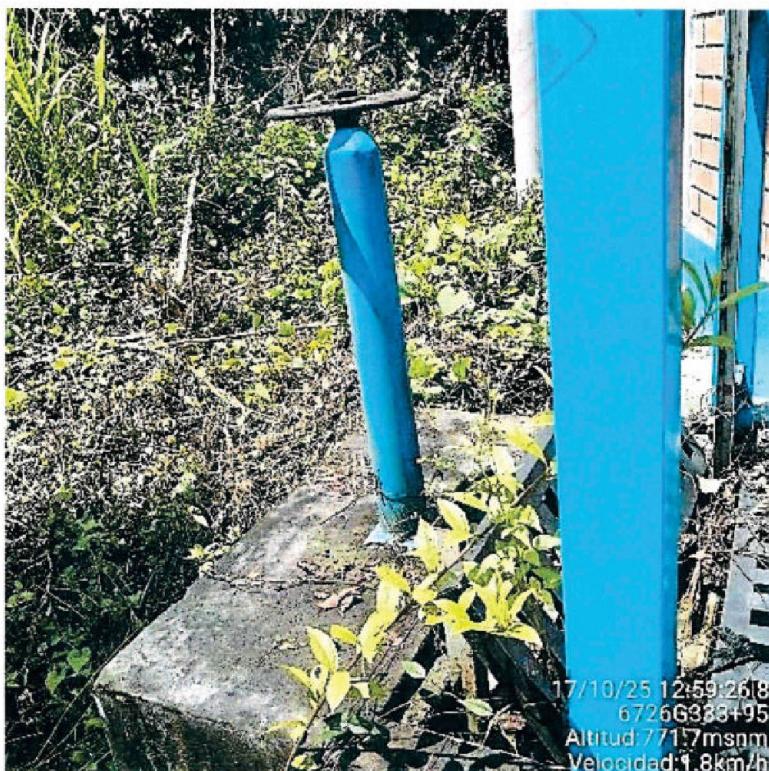
Imagen n.º 59: La cámara de rejas inoperativa y sin limpieza.
