**INFORME DE CONTROL ESPECÍFICO**  
**N° 028-2025-2-0473-SCE**

**SERVICIO DE CONTROL ESPECÍFICO A HECHOS CON  
PRESUNTA IRREGULARIDAD  
MUNICIPALIDAD DISTRITAL DE TICACO, TARATA, TACNA**

**“EJECUCIÓN, RECEPCIÓN Y LIQUIDACIÓN DE LA OBRA:  
MEJORAMIENTO, AMPLIACIÓN DEL SISTEMA DE  
ABASTECIMIENTO DE AGUA POTABLE, ALCANTARILLADO  
Y PTAR EN LA LOCALIDAD DE CHALLAGUAYA, DISTRITO  
DE TICACO, PROVINCIA DE TARATA, DEPARTAMENTO DE  
TACNA”**

**PERÍODO: 13 DE ENERO DE 2021 AL 2 DE NOVIEMBRE DE 2021**

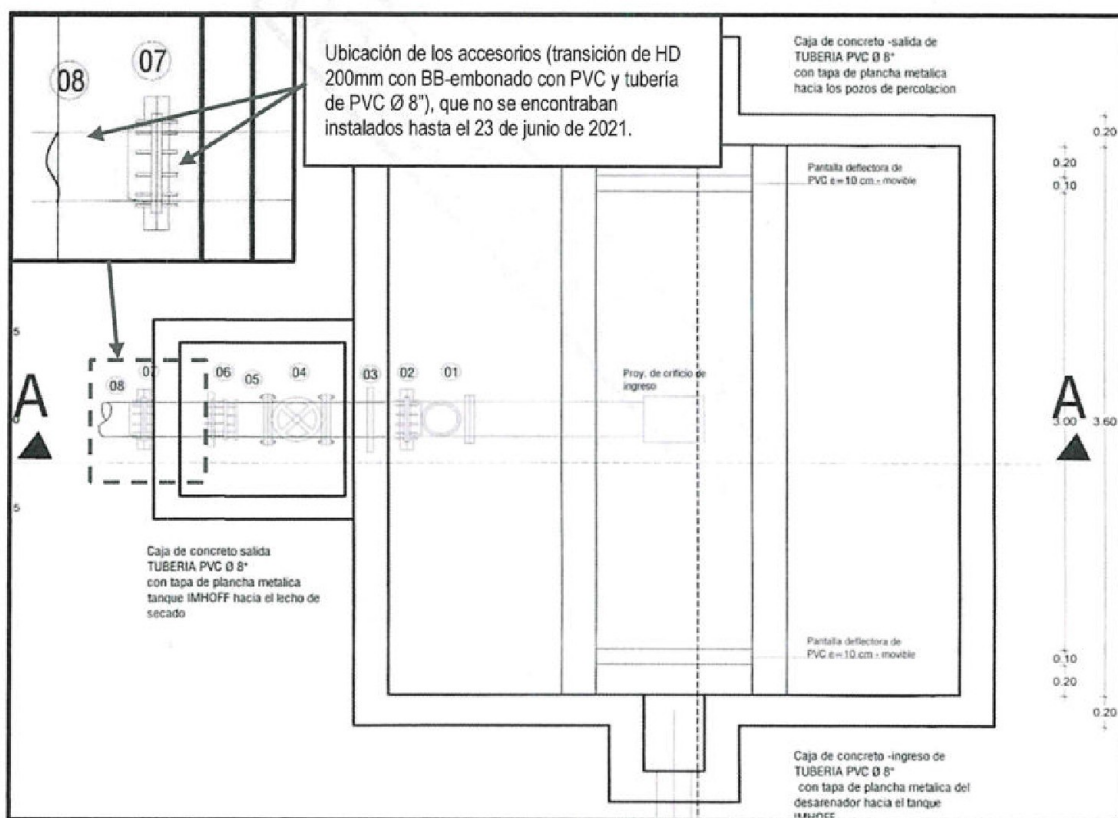
**Imagen n.º 5**  
**Vista en Planta del Tanque Imhof, donde se Visualiza la Ubicación de los Accesorios**

Es preciso señalar que, la tubería de PVC Ø 8" y la transición de HD 200mm con BB- Embonado con PVC, eran indispensables para que la planta de tratamiento de aguas residuales entre en funcionamiento y operatividad como un sistema<sup>26</sup> integral, ya que los citados accesorios cumplían la función de conectar el tanque Imhof con la cámara de inspección para trasladar las aguas residuales a la planta de lecho de secado, con el fin de eliminar contaminantes y reducir los niveles de suciedad del agua residual antes de devolverla al medio ambiente, es decir que, el Comité de Recepción de Obra, podía verificar que la falta de dichos accesorios, impedía el funcionamiento de la infraestructura.

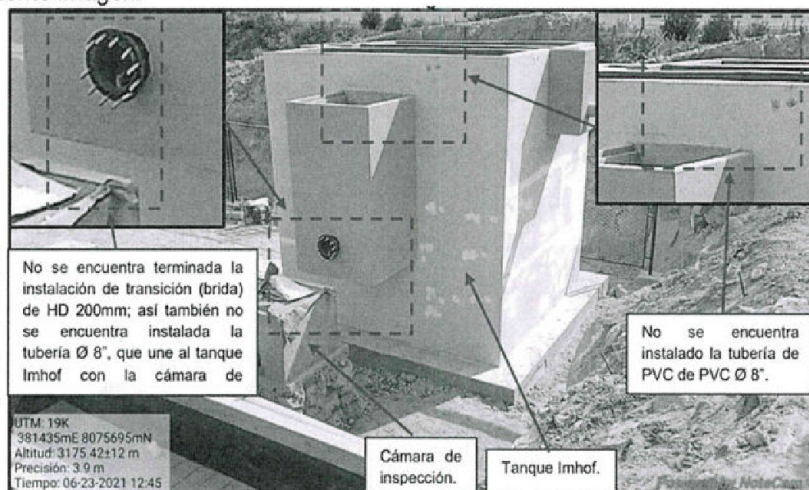
En relación a la instalación de accesorios (transición de HD 200mm y la tubería de PVC Ø 8") que no se encontraban instalados hasta el 23 de junio de 2021, el OCI requirió información<sup>29</sup> al proyectista<sup>30</sup> preguntándole:

"(...) 9. Confirme usted, en relación al plano "PERFIL HIDRAULICO PTAR" del número de lámina "PF-P1" y demás planos que conforman en expediente técnico, si la planta de tratamiento de aguas residuales podía estar en funcionamiento u operativa si faltaba la conexión entre el tanque Imhof y la Cámara de inspección, según se aprecia en la siguiente imagen:

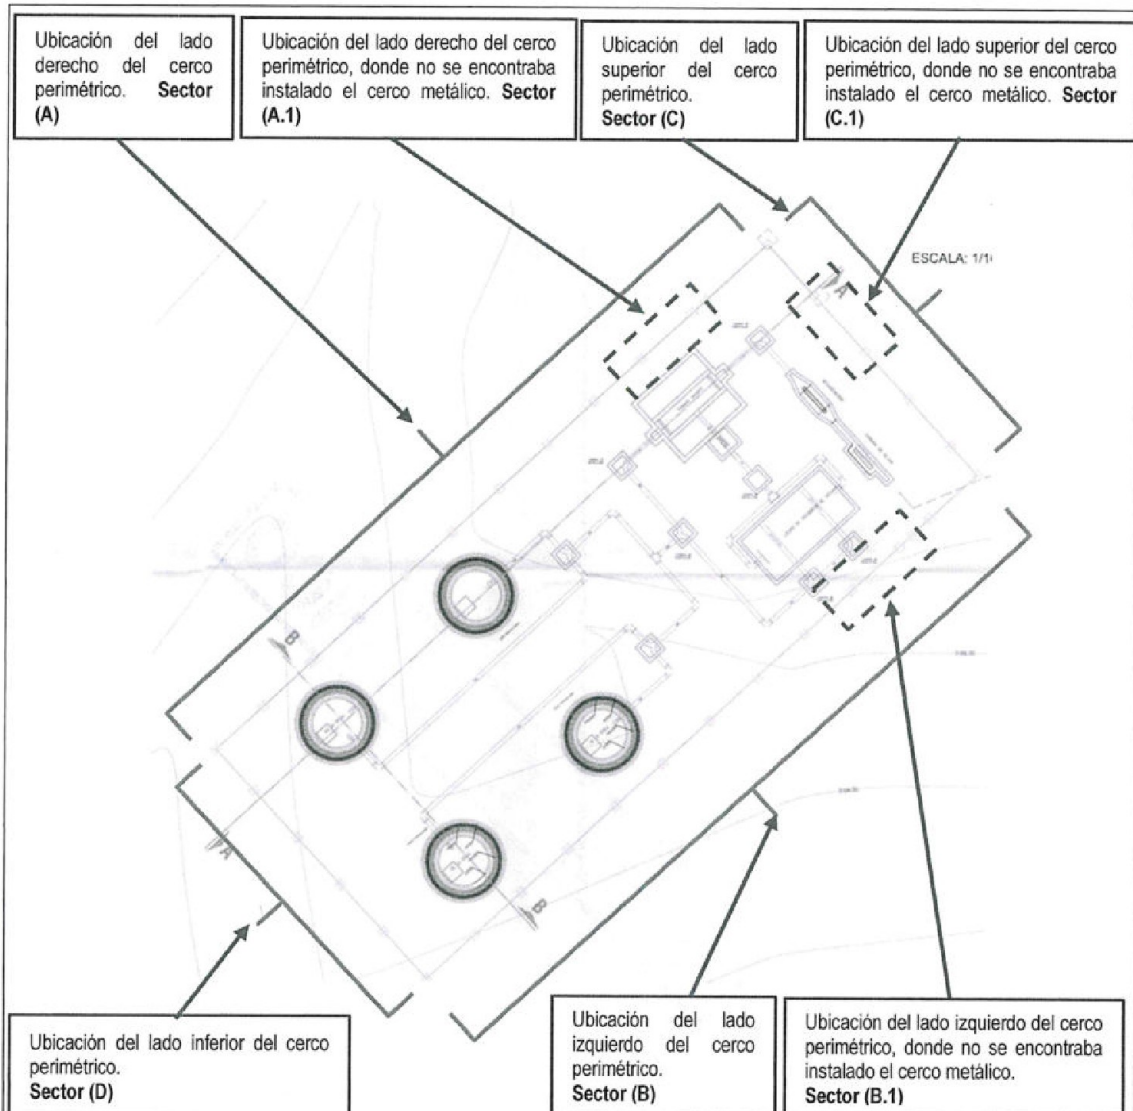
**Imagen n.º 9**  
**Planimetría de la Planta de Tratamiento de Aguas Residuales donde se Aprecia la Ubicación del Cerco Perimétrico y la Ubicación de los Sectores donde no se Encontraba Instalado el Cerco Metálico hasta el 23 de Junio de 2021**

Imagen donde se aprecia la planimetría de la planta de tratamiento de aguas residuales, en la cual se ha señalado la ubicación del cerco perimétrico por sectores, así como la ubicación de los lugares donde no se encontraba instalado el cerco metálico hasta el 23 de junio de 2021.

De las imágenes precedentes se observa que el cerco perimétrico de malla metálica debía ser instalado en todo el perímetro de la planta de tratamiento de aguas residuales, hecho que era verificable con una inspección visual.

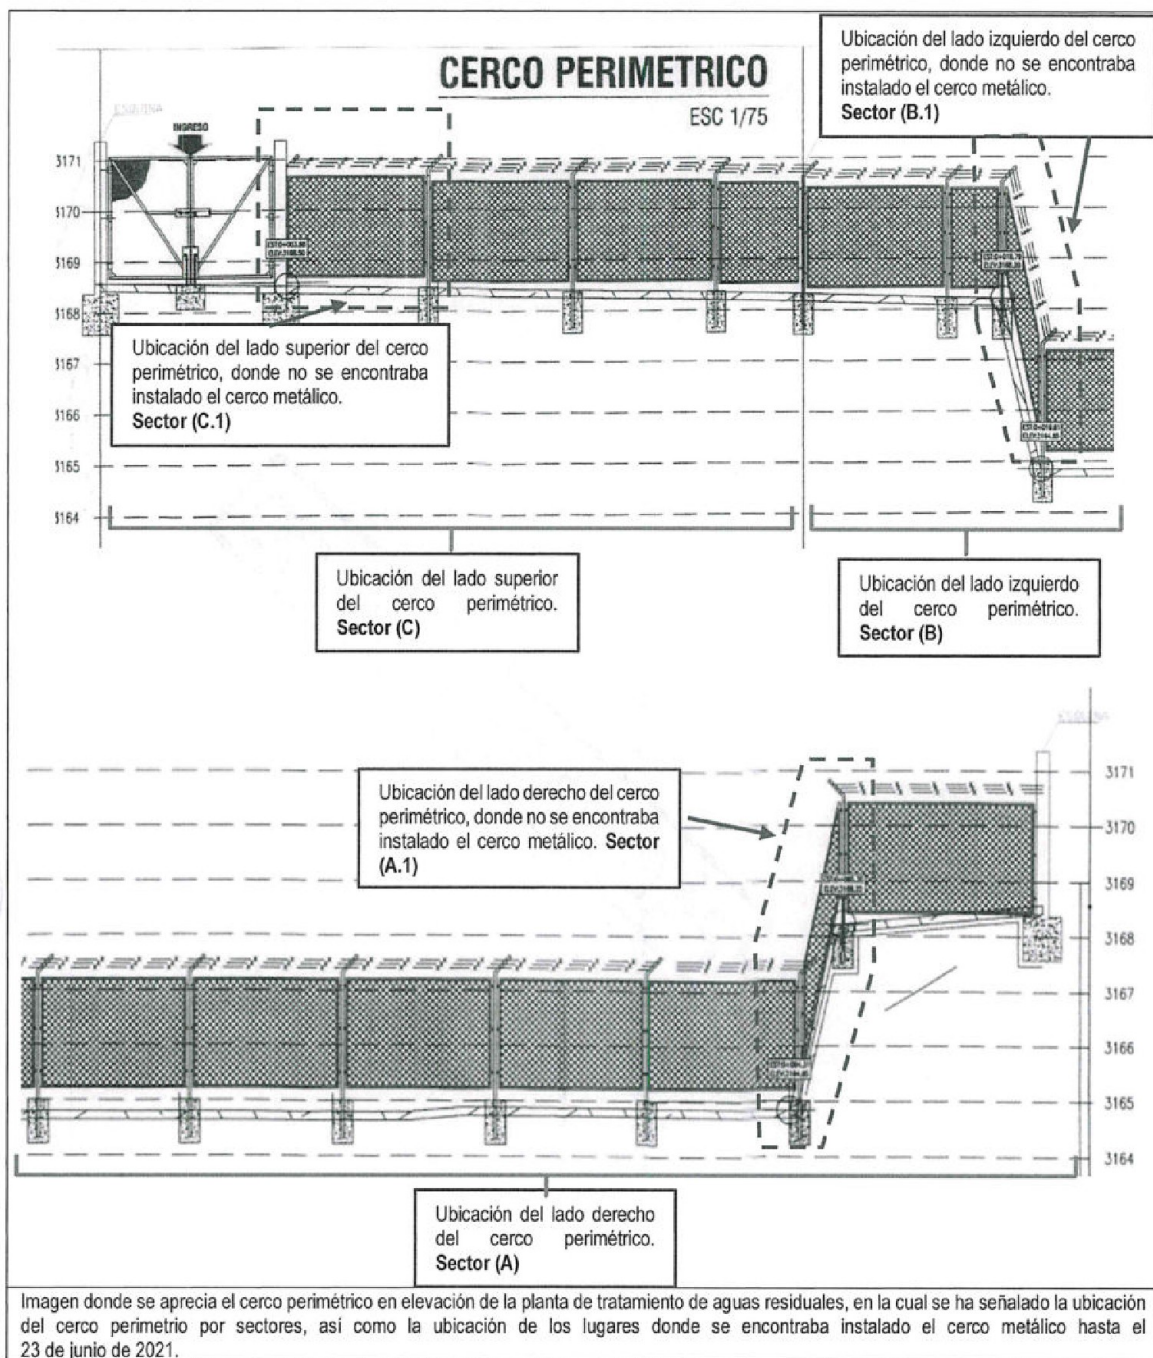
Imagen n.º 10

Vista de Elevación de la Planta de Tratamiento de Aguas Residuales donde se Aprecia la Ubicación del Cerco Perimétrico y la Ubicación de los Sectores donde no se Encontraba Instalado el Cerco Metálico hasta el 23 de Junio de 2021

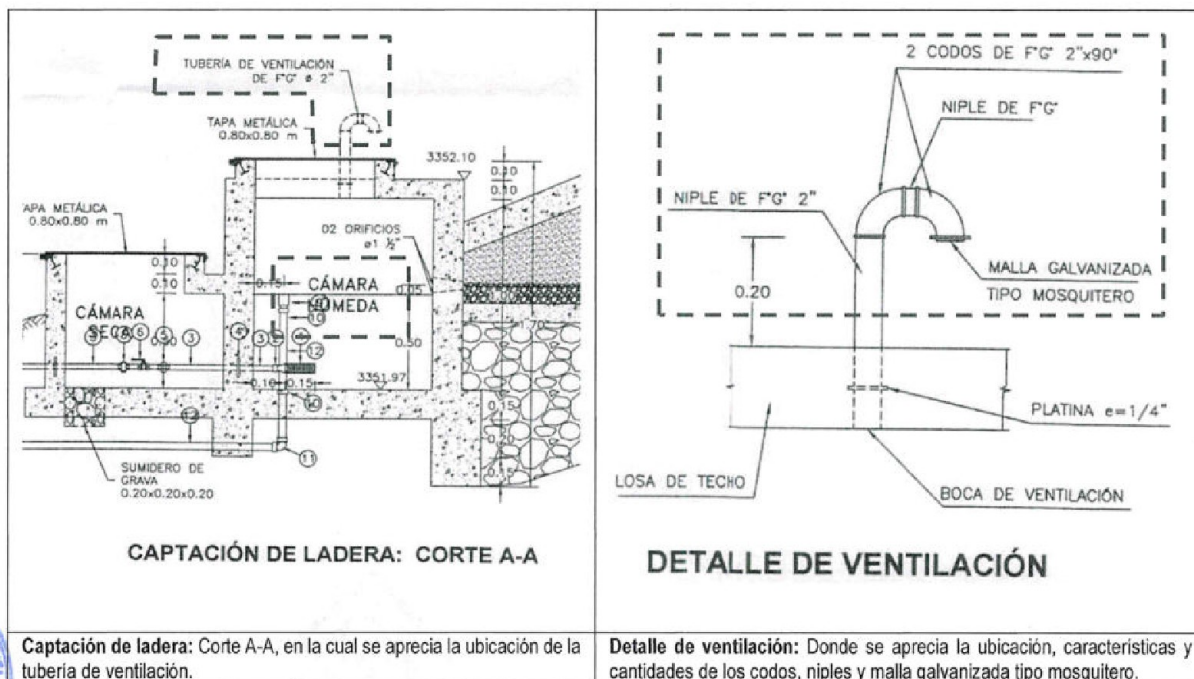
Imagen n.º 15

Lamina CAP-03 donde se aprecia la Ubicación de la Tubería de Ventilación, así como sus Características Técnicas

De lo descrito se verifica que debía instalarse todos los accesorios de la tubería de ventilación para que se puede considerar la partida como culminada.

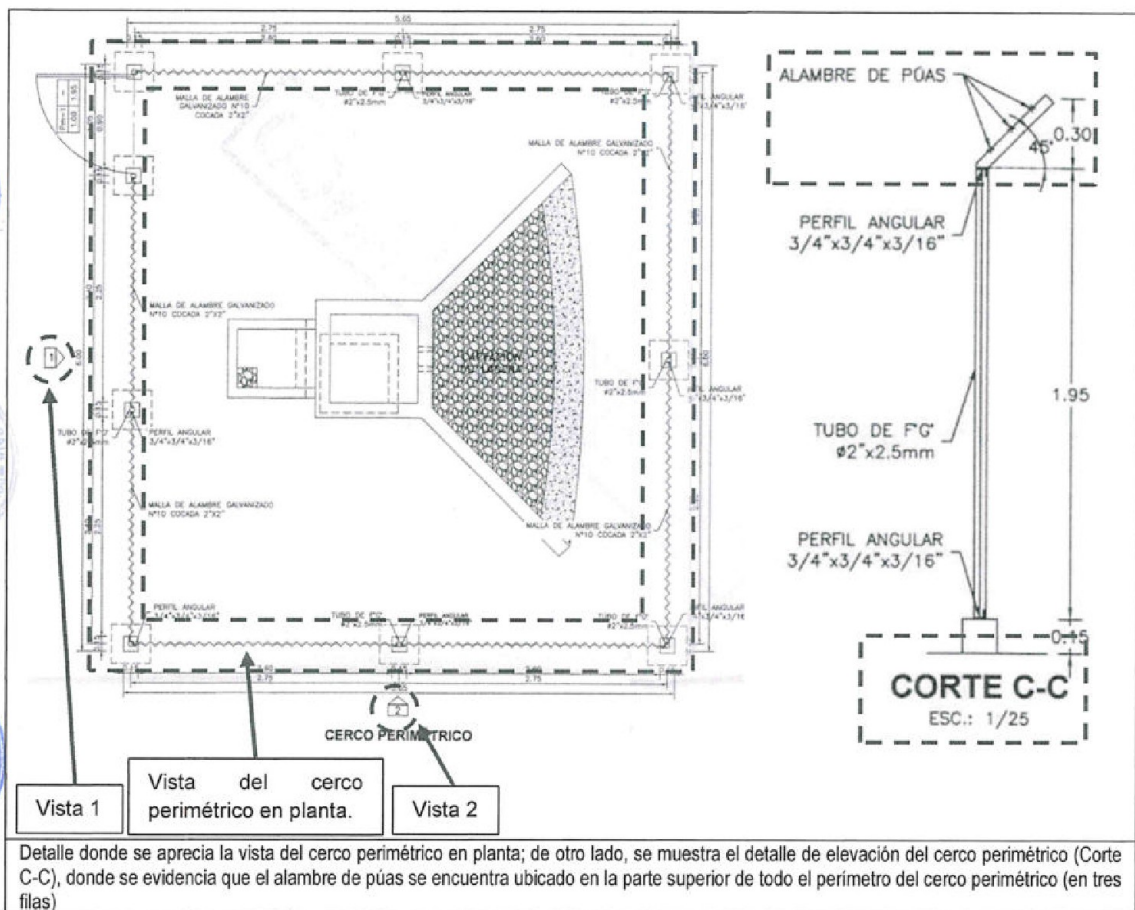
Imagen n.º 17

Lamina CAP-01 donde se aprecia la Ubicación del Alambre de Púas, así como sus Características Técnicas

<sup>64</sup> Es preciso señalar que, la partida “1.1.1.8.4.3 Suministro y colocación alambre de púas p/cerco” tenía que ser culminada, ya que la función del alambre de púas en tres (3) filas era de impedir el acceso no autorizado a la captación tipo ladera.

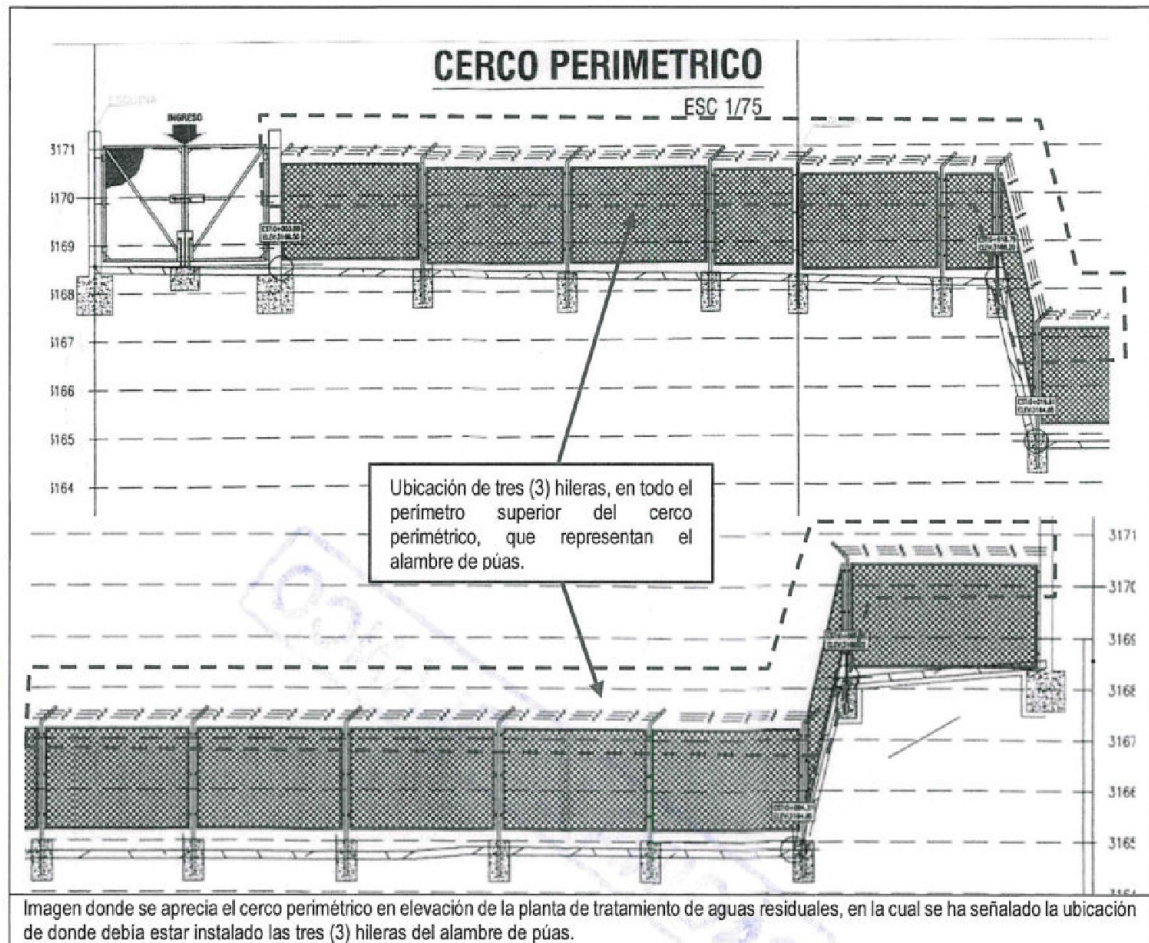
Imagen n.º 33

Vista de Elevación del Cerco Perímetro de la Planta de Tratamiento de Aguas Residuales, donde se Aprecia la Ubicación de las Tres (3) Hileras del Alambre de Púas

Imagen donde se aprecia el cerco perimétrico en elevación de la planta de tratamiento de aguas residuales, en la cual se ha señalado la ubicación de donde debía estar instalado las tres (3) hileras del alambre de púas.

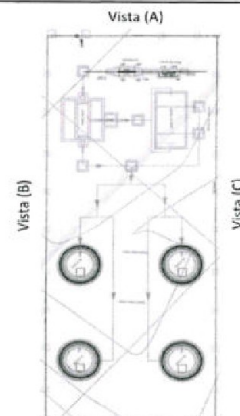
Vista de todo el cerco perimétrico que rodea todo el perímetro de la planta de tratamiento de aguas residuales, donde se advierte que no se instalaron las tres (3) hileras de alambre de púas en la parte superior.
