**INFORME DE ACCIÓN DE OFICIO POSTERIOR  
N° 009-2025-OCI/2940-AOP**

**“VERIFICACIÓN DE PARTIDAS EJECUTADAS DE LA OBRA:  
MEJORAMIENTO DE LA INFRAESTRUCTURA DE AGUA  
POTABLE EN LOS CASERÍOS DE INDOAMÉRICA, JERICÓ,  
VILLA MERCEDES, MONTE SINAI, EL TRIUNFO Y ANDRÉS  
AVELINO CÁCERES DE 6 LOCALIDADES DEL DISTRITO DE  
HONORIA - PROVINCIA DE PUERTO INCA -  
DEPARTAMENTO DE HUÁNUCO” - PRIMERA ETAPA**

**PERIODO DE EVALUACIÓN:  
17 DE MARZO AL 28 DE MARZO DE 2025**

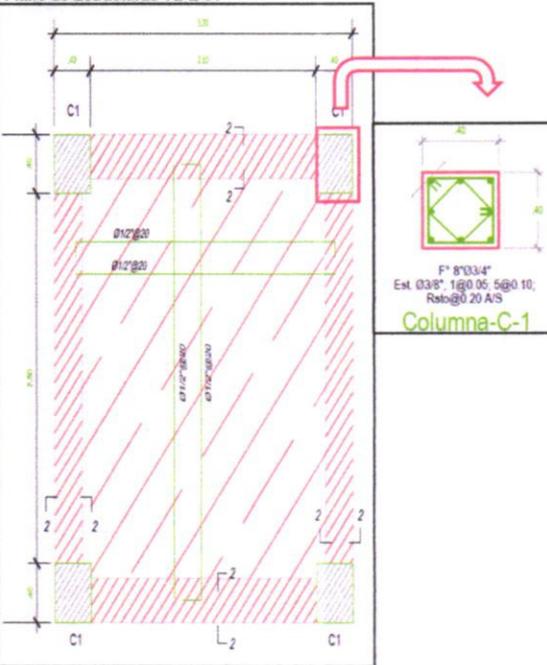
EXPEDIENTE TÉCNICO	INSPECCIÓN FÍSICA																																																																													
<p><b>Plano de Estructuras-TE-E-01</b></p>

**DIMENSIONES DE COLUMNA**

<p><b>Columna-C-1</b></p>	<p><b>Caserio El Triunfo</b> columna C-1 con dimensiones de 0.39x0.39m</p>

<p>Dimensiones de columna menores a lo contemplado en el expediente técnico.</p>

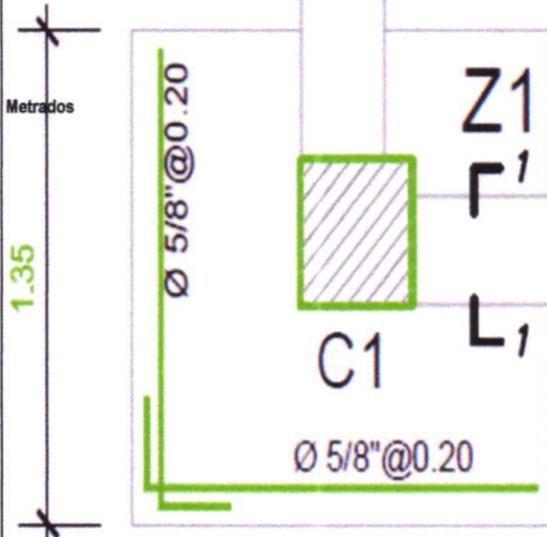
<p><b>C1</b></p> <p>Ø 5/8" @ 0.20</p>	<p><b>Caserio Monte Sinai:</b> Columna C-1 con dimensiones de 0.37x0.37 m</p>

<p>El acero en cada columna es de 8 unidades de 5/8"</p>

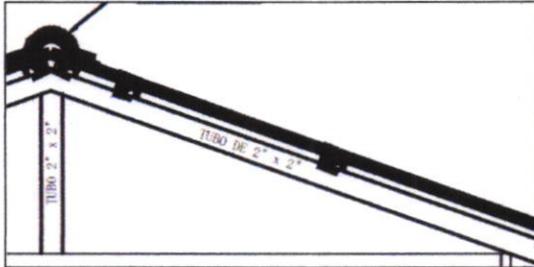
Plano TE-A-01

**ESTRUCTURA DE MADERA PARA TECHO  
EXPEDIENTE TÉCNICO**
