INFORME DE ACCIÓN DE OFICIO POSTERIOR
N° 029-2025-OCI/5348-AOP

**RECEPCIÓN Y LIQUIDACIÓN DEL CONTRATO DE LA
EJECUCIÓN DE LA OBRA: "RECUPERACIÓN DEL ÁREA
DEGRADADA POR RESIDUOS SÓLIDOS Y HABILITACIÓN
DE CELDA TRANSITORIA EN LA LOCALIDAD DE
GOYLLARISQUIZGA DEL DISTRITO DE GOYLLARISQUIZGA
- PROVINCIA DE DANIEL ALCIDES CARRIÓN -
DEPARTAMENTO DE PASCO" CON CUI N° 2508574"**

PASCO, 31 DE OCTUBRE DE 2025

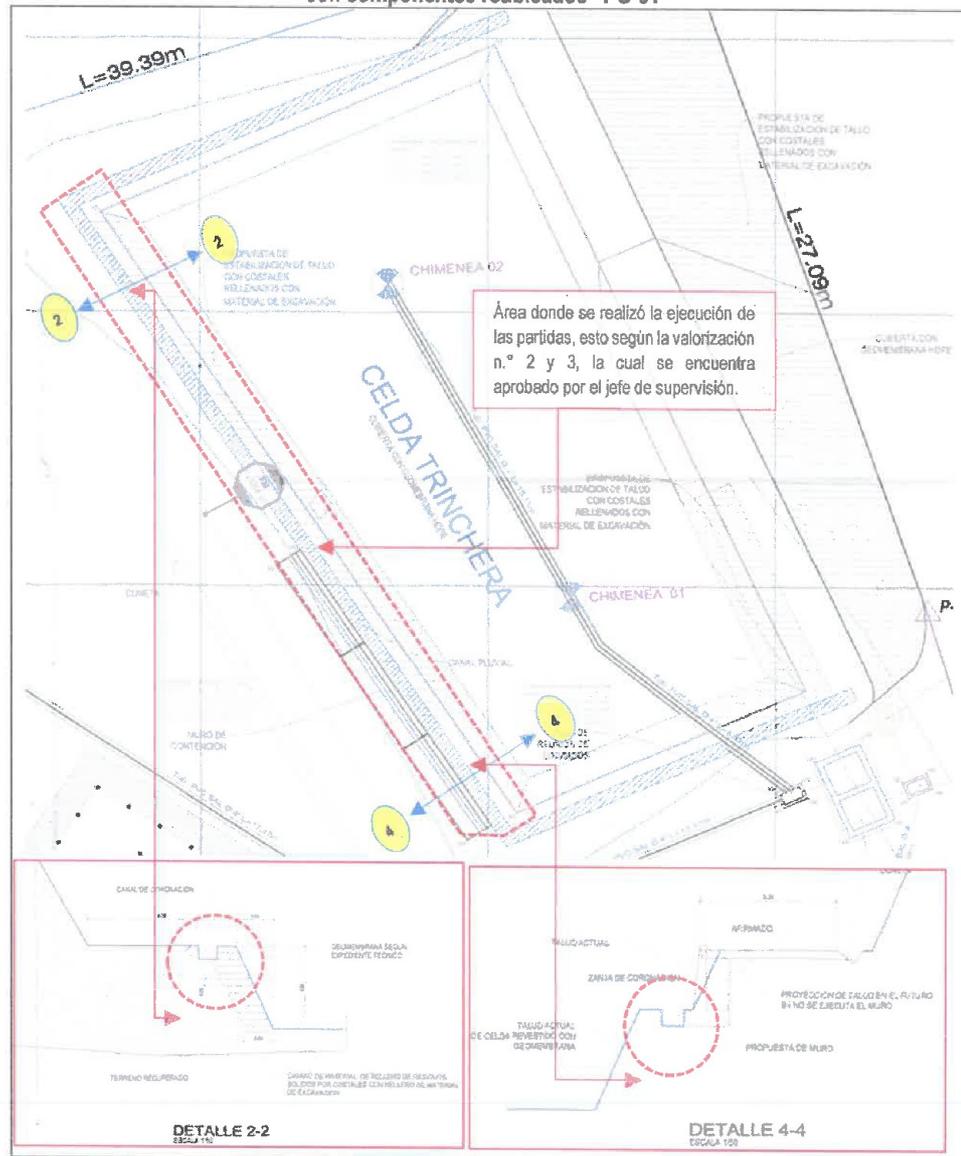
Imagen n.º 8
Plano de planta general de replanteo post ejecución "PG-01" y Plano replanteo de planta general con componentes reubicados "PG-01"

³¹ Metrado obtenido en campo a través de la verificación del plano de planta general de replanteo post ejecución "PG-01", que se encuentra corroborado y firmado por el señor Maycol Stiven Bustillos Castañeda en calidad de jefe de supervisor y el señor Carlos A. Jave Ortiz, en calidad de residente de obra.

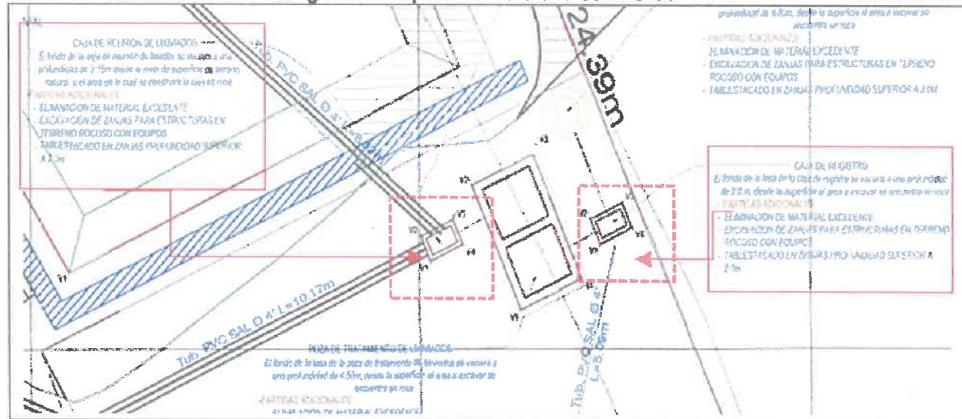
Imagen n.º 9
Plano general de partidas adicionales "PG-01"

realizará la construcción de una (1) caja de reunión de lixiviados y una (1) caja de reunión, tal como se muestra en la imagen siguiente:

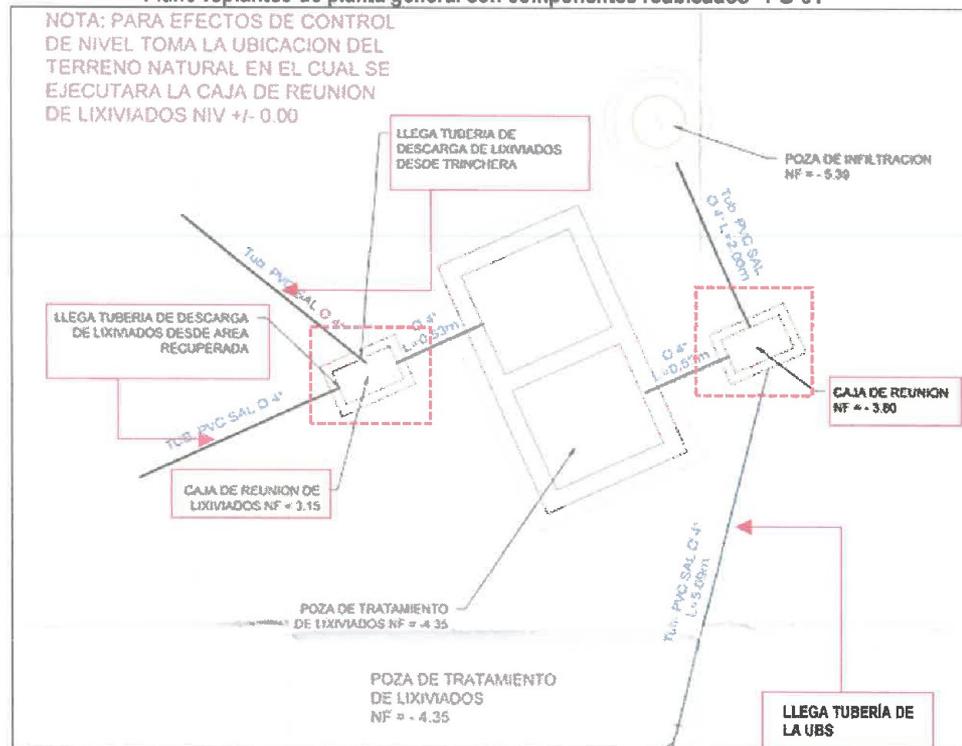
Imagen n.º 10
Plano replanteo de planta general con componentes reubicados "PG-01"

También, se puede evidenciar en el plano replanteo de planta general con componentes reubicados "PG-01", la caja de reunión de lixiviados, donde llegaría las tuberías de descarga del área recuperada y la trinchera de la celda transitoria, y sale para la poza de tratamiento de lixiviados, asimismo, se observa la caja de reunión que conecta la poza de tratamiento de lixiviados y la Unidad Básica de Saneamiento, en adelante "UBS", con la de poza filtración, tal como se muestra en la siguiente imagen:

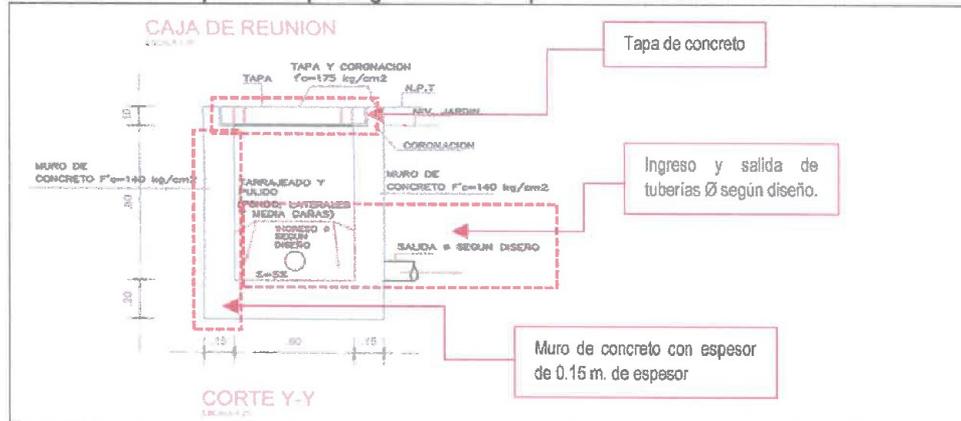
Imagen n.º 11
Plano replanteo de planta general con componentes reubicados "PG-01"

Del mismo modo, en el plano replanteo de planta general con componentes reubicados "PG-01", se muestra las características de las cajas de reunión donde se muestra que esta deberá de contar con muros de concreto de 0.15 m. de espesor, tapa de concreto e ingreso y salidas de tuberías de Ø según diseño, conforme al grafico siguiente:

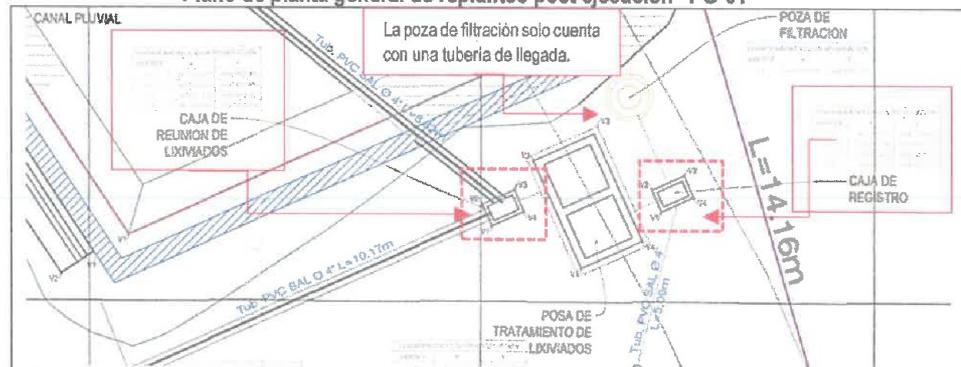
Imagen n.º 12
Plano de planta general de replanteo post ejecución "PG-01"

Por otro lado, de la revisión de la liquidación técnica financiera del contrato³⁴, se evidenció que no se ejecutó los dos componentes planteados en el plano de planta general de replanteo post ejecución "PG-01" de la Obra, en donde se muestra que se ejecutó la construcción de una (1) caja de reunión de lixiviados y una (1) caja de registro, tal como se muestra en la imagen siguiente:

Sin embargo, durante la inspección física efectuada a la Obra el día 4 de setiembre de 2025, se evidenció que estos componentes no fueron ejecutados, contraviniendo lo estipulado en el plano de planta general de replanteo post ejecución "PG-01", asimismo, se evidencio que en la poza de filtración cuenta con dos tuberías de llegada de Ø 2" y 3", la cual debería ser solo una de Ø 4", lo que demuestra que no se cuenta con la caja de reunión, tal como consta en acta³⁵, la cual detalla lo siguiente:

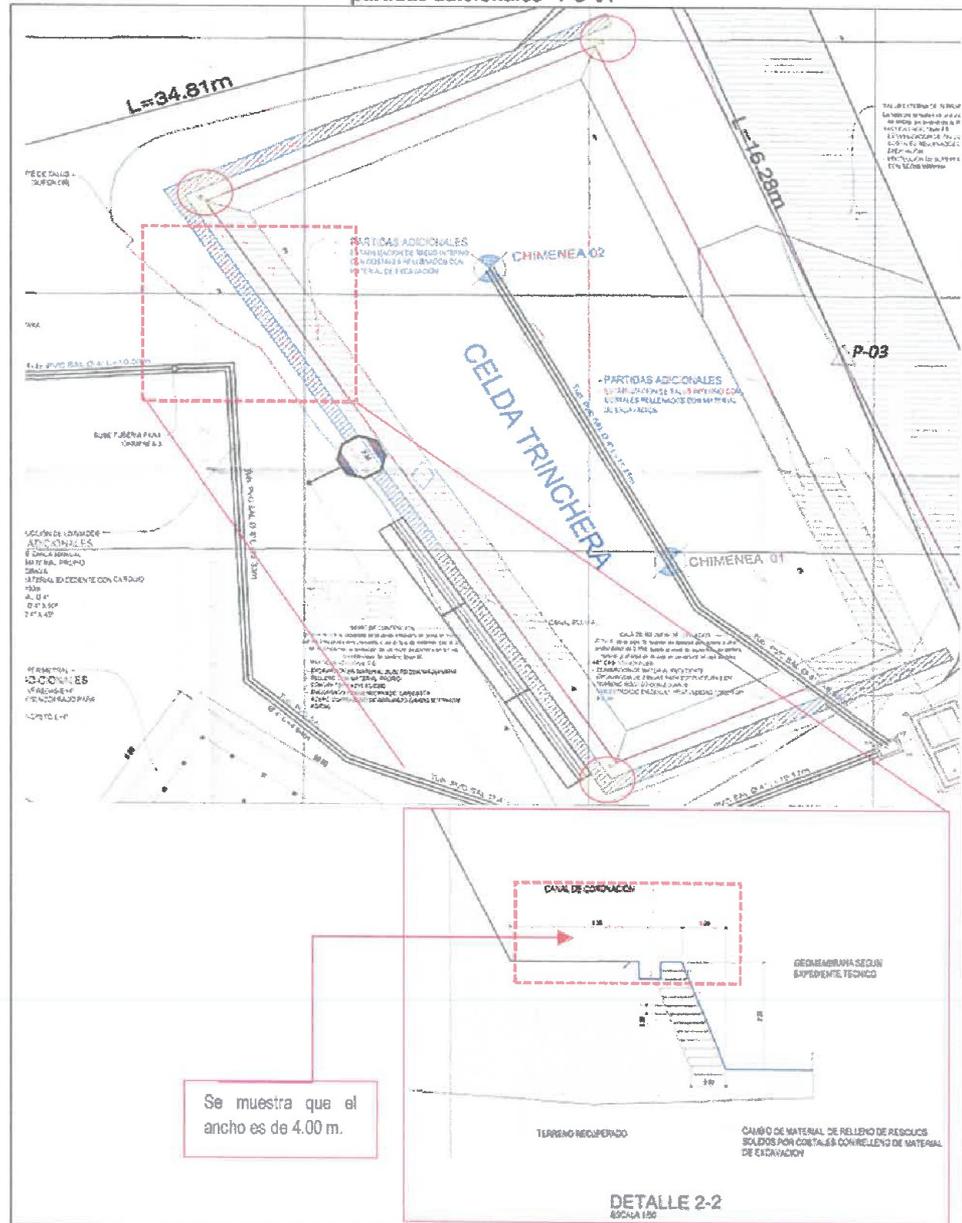
Imagen n.º 13
Plano replanteo de planta general con componentes reubicados "PG-01" y Plano de planta de partidas adicionales "PG-01"

planta de partidas adicionales "PG-01", en donde se indica que es de 4.00 m. incluido el canal de coronación, conforme se muestra a continuación:

De la imagen anterior, se desprende que el ancho del área de circulación en ese sector debería de ser de 4.00 m., por lo que durante la inspección física efectuada a la Obra el día 4 de setiembre de 2025, se evidencio que se cuenta con un ancho de 2.30 m., conforme se muestra en el panel fotográfico siguiente:

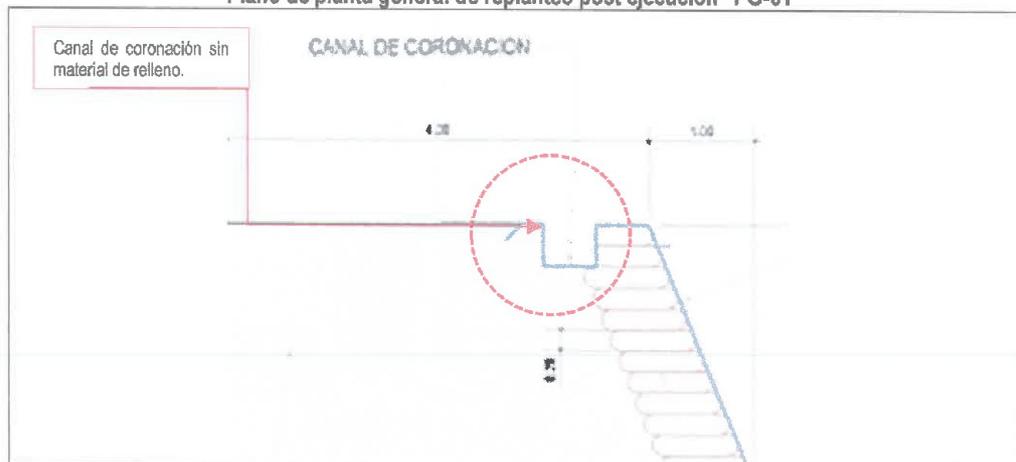
Imagen n.º 15
Plano de planta general de replanteo post ejecución "PG-01"

Ahora bien, de la verificación de los planos se puede visualizar que el canal de coronación se encuentra libre sin material de relleno, conforme al gráfico siguiente:

Por lo expuesto, la Comisión advierte que el canal de coronación ubicada en los vértices V2 - V3 y V4 -V1, presenta deficiencias con respecto a sus dimensiones y a la presencia de material saturado, lo que ocasionaría que el flujo de agua producto de las precipitaciones y el escurrimiento superficial, no llegaría al punto de descarga.
