INFORME DE AUDITORÍA
N° 17644-2025-CG/GRTB-AC

AUDITORÍA DE CUMPLIMIENTO
MUNICIPALIDAD PROVINCIAL DE TUMBES
TUMBES-TUMBES-TUMBES

**“MEJORAMIENTO DEL SISTEMA DE SEMAFORIZACIÓN
Y SEÑALIZACIÓN EN LAS VÍAS URBANAS DISTRITO DE
TUMBES, PROVINCIA DE TUMBES, DEL
DEPARTAMENTO DE TUMBES – 1ERA ETAPA” CON CUI
2301477**

PERÍODO: 6 DE SETIEMBRE DE 2021 AL 18 DE ABRIL DE 2022

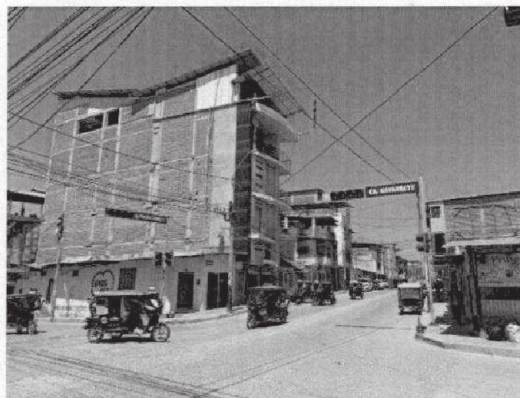
Nota:

La óptica de color ámbar del semáforo vehicular ubicado frente a la tienda de Anthony Motos ha sido hurtado.

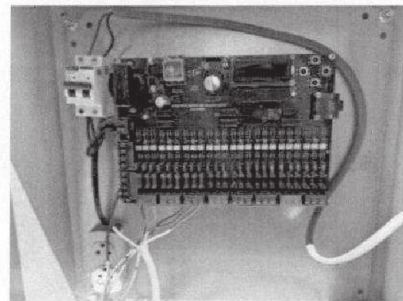
01.04.01.06 Controlador de 8 grupos x 24 salidas para semáforos con capacidad de interconexión vía GPS, incluye tablero metálico

- ✓ Controlador de tráfico de 8 fases y 24 salidas.
- ✓ Microcontrolador PIC18F45K22.
- ✓ No cuenta con Módulo Bluetooth.
- ✓ No cuenta con módulo de potencia independiente.
- ✓ Controlador de fase no cuenta con ranuras de expansión para instalación de futuros módulos.
- ✓ No cuenta con puerto RJ45 para comunicación con PC, solo cuenta con puerto RS232.
- ✓ No cuenta con sistema de comunicación vía fibra óptica, modem inalámbrico, GSM y radio.
- ✓ No se puede observar los tipos de programación y demás especificaciones debido a que los semáforos están inoperativos por falta de energía eléctrica.

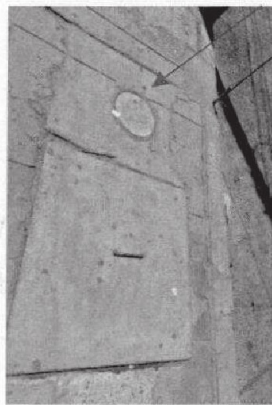
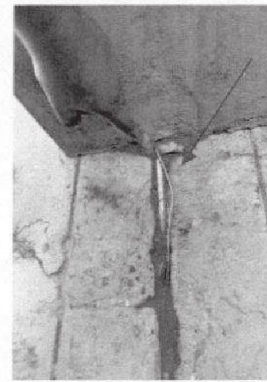
Nota:

Se constató la existencia de 2 pozos a tierra, los que tiene una conexión entre la varilla de cobre y el cable, mediante bornera de cobre; además, el cableado del pozo a tierra al tablero se encuentra expuesto; también, que solo está aterrado el tablero y un semáforo, los demás semáforos no tienen la conexión de puesta a tierra

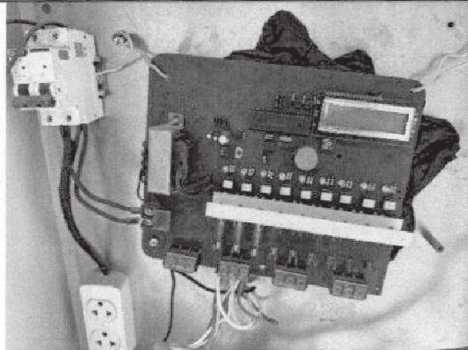
6. Calles Abad Puell y Francisco Navarrete:**01.04.01.06 Controlador de 8 grupos x 24 salidas para semáforos con capacidad de interconexión vía GPS, incluye tablero metálico**

Se encontró un controlador de tráfico, elaborado de manera artesanal, el cual no cuenta con módulo GPS, ni Bluetooth, se observa que solo tiene 3 fases.

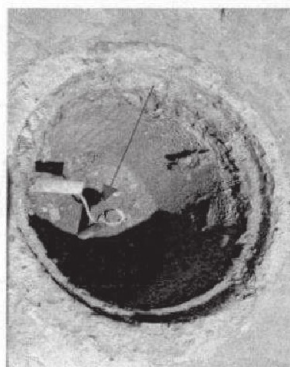
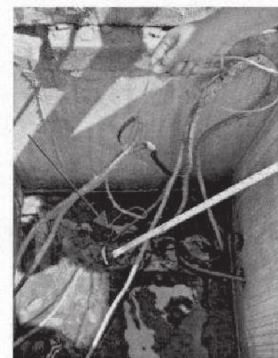
Nota:

Se constató la existencia de 2 pozos a tierra, los que tiene una conexión entre la varilla de cobre y el cable, mediante bornera de cobre; también, que solo está aterrado el tablero, ninguno de los semáforos tiene la conexión de puesta a tierra, debido a que uno de los pozos tiene el cable de conexión roto.

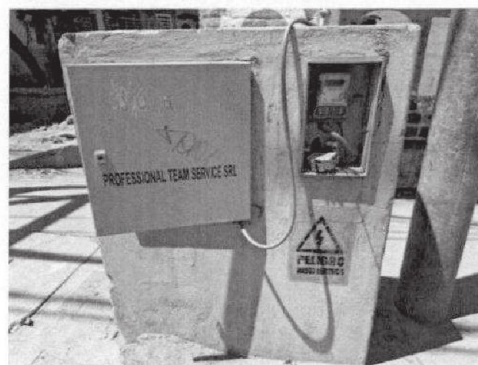
Se constató la inexistencia del tablero de distribución By Pass con UPS, incluido sus componentes (4 interruptores magnéticos, 1 interruptor diferencial, 1 conmutador y 1 equipo UPS de autonomía de una hora).

Se comprobó la existencia de un tablero de plástico, sin tapa, para el medidor electrónico.

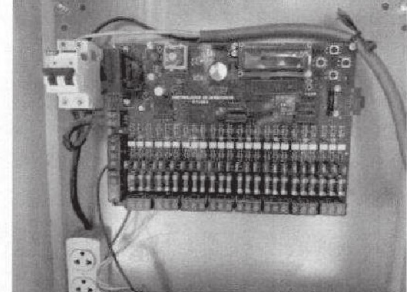
01.04.01.06 Controlador de 8 grupos x 24 salidas para semáforos con capacidad de interconexión vía GPS, incluye tablero metálico

- ✓ Controlador de tráfico de 8 fases y 24 salidas.
- ✓ Microcontrolador PIC18F45K22.
- ✓ No cuenta con Modulo Bluetooth.
- ✓ No cuenta con módulo de potencia independiente.
- ✓ Controlador de fase no cuenta con ranuras de expansión para instalación de futuros módulos.
- ✓ No cuenta con puerto rj45 para comunicación con PC, solo cuenta con puerto RS232.
- ✓ No cuenta con sistema de comunicación vía fibra óptica, modem inalámbrico, GSM y radio.
- ✓ No se puede observar los tipos de programación y demás especificaciones debido a que los semáforos están inoperativos por falta de energía eléctrica.

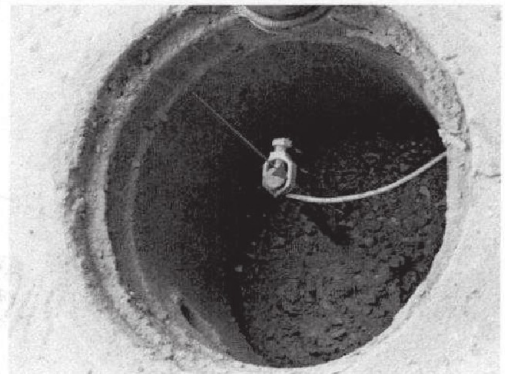
Nota:

Se constató la existencia de 1 pozo a tierra, el que tiene una conexión entre la varilla de cobre y el cable, mediante bornera de cobre; además, que solo está aterrado un semáforo, los demás semáforos y el tablero no tiene la conexión de puesta a tierra.

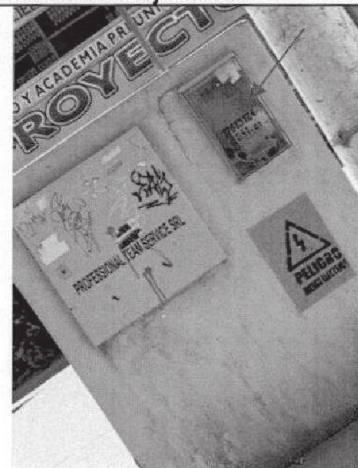
Se constató la inexistencia del tablero de distribución By Pass con UPS, incluido sus componentes (4 interruptores magnéticos, 1 interruptor diferencial, 1 conmutador y 1 equipo UPS de autonomía de una hora).

Se comprobó la existencia de un tablero de plástico, con tapa cubierta del mismo material y sin medidor.

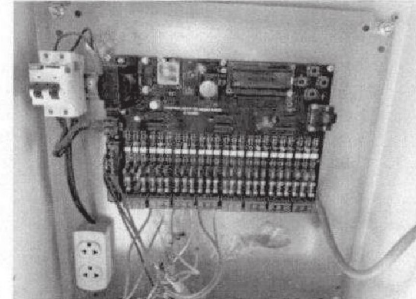
8. Calles Piura y Huáscar:**01.04.01.06 Controlador de 8 grupos x 24 salidas para semáforos con capacidad de interconexión vía GPS, incluye tablero metálico**

- ✓ Controlador de tráfico de 8 fases y 24 salidas.
- ✓ Microcontrolador PIC18F45K22.
- ✓ No cuenta con Módulo Bluetooth.
- ✓ No cuenta con módulo de potencia independiente.
- ✓ Controlador de fase no cuenta con ranuras de expansión para instalación de futuros módulos.
- ✓ No cuenta con puerto RJ45 para comunicación con PC, solo cuenta con puerto RS232.
- ✓ No cuenta con sistema de comunicación vía fibra óptica, modem inalámbrico, GSM y radio.
- ✓ No se puede observar los tipos de programación y demás especificaciones debido a que los semáforos están inoperativos por falta de energía eléctrica.

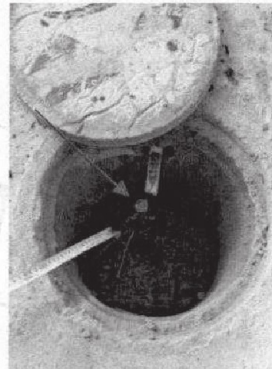
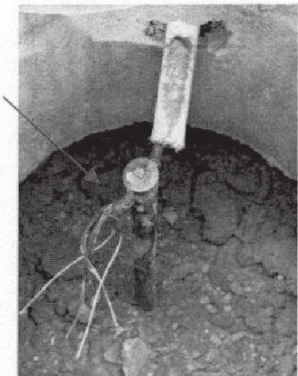
Se constató la existencia de 2 pozos a tierra, uno de ellos tiene una conexión entre la varilla de cobre y el cable, mediante bornera de cobre, el otro está conectado con el mismo cable torcido; además, que solo está aterrado el tablero y un semáforo, los demás semáforos no tienen la conexión de puesta a tierra

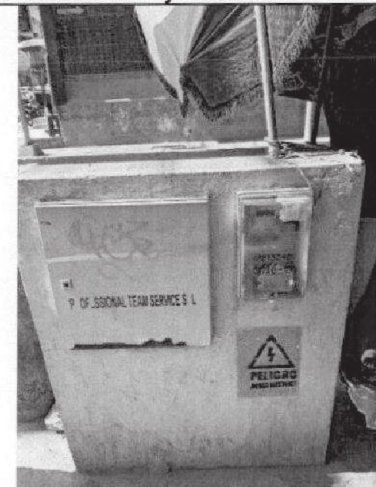
Se constató la inexistencia del tablero de distribución By Pass con UPS, incluido sus componentes (4 interruptores magnéticos, 1 interruptor diferencial, 1 conmutador y 1 equipo UPS de autonomía de una hora).

Se comprobó la existencia de un tablero de plástico, con tapa cubierta del mismo material para el medidor electrónico.

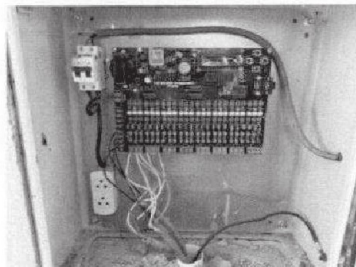
9. Calles Grau y Huáscar:

- ✓ Controlador de tráfico de 8 fases y 24 salidas.
- ✓ Microcontrolador PIC18F45K22.
- ✓ No cuenta con Módulo Bluetooth.
- ✓ No cuenta con módulo de potencia independiente.
- ✓ Controlador de fase no cuenta con ranuras de expansión para instalación de futuros módulos.
- ✓ No cuenta con puerto rj45 para comunicación con PC, solo cuenta con puerto RS232.
- ✓ No cuenta con sistema de comunicación vía fibra óptica, modem inalámbrico, GSM y radio.
- ✓ No se puede observar los tipos de programación y demás especificaciones debido a que los semáforos están inoperativos por falta de energía eléctrica.

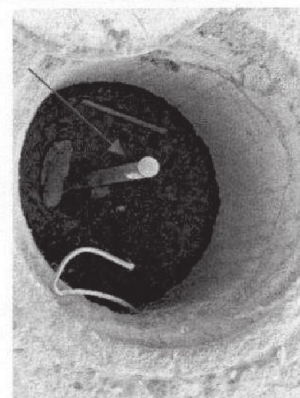
Se constató la existencia de 2 pozos a tierra, uno de ellos se encuentra sellado con concreto, el otro esta desconectado la varilla de cobre del cable; también, que solo está aterrado el tablero, ninguno de los semáforos tiene la conexión de puesta a tierra.

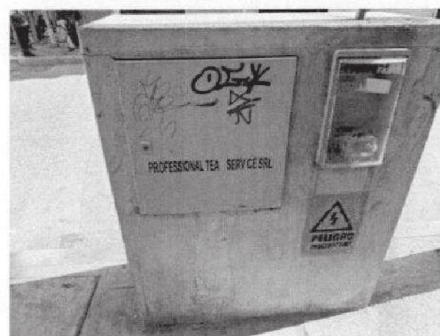
Se constató la inexistencia del tablero de distribución By Pass con UPS, incluido sus componentes (4 interruptores magnéticos, 1 interruptor diferencial, 1 conmutador y 1 equipo UPS de autonomía de una hora).

Se comprobó la existencia de un tablero de plástico, con tapa cubierta del mismo material para el medidor electrónico.

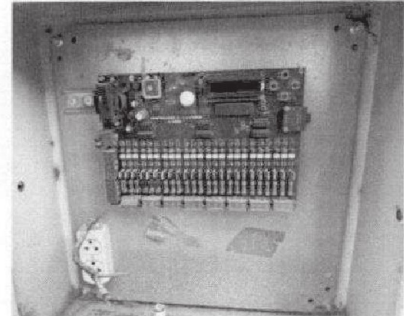
Se constató que el controlador no está conectado a la red eléctrica y sin conexiones de salida; asimismo, no cuenta con la llave termomagnética.

El personal de la seguridad ciudadana retiró el controlador para prevenir su sustracción.

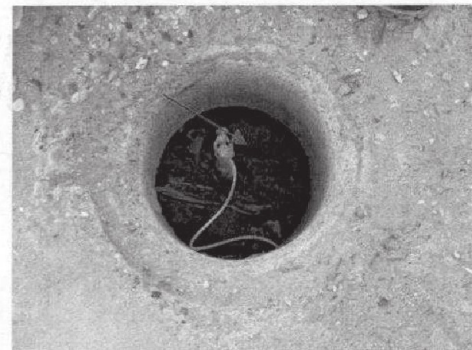
Se constató la existencia de 1 pozo a tierra, el que tiene una conexión entre la varilla de cobre y el cable, mediante bornera de cobre; además, que solo está aterrado al tablero, ninguno de los semáforos tiene la conexión de puesta a tierra.

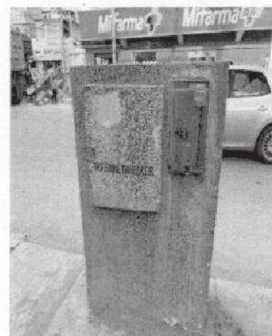
Se constató la inexistencia del tablero de distribución By Pass con UPS, incluido sus componentes (4 interruptores magnéticos, 1 interruptor diferencial, 1 conmutador y 1 equipo UPS de autonomía de una hora).

Se comprobó la existencia de un tablero de plástico, sin tapa y con el medidor roto.

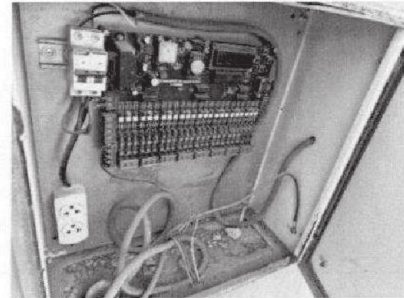
- ✓ Controlador de tráfico de 8 fases y 24 salidas.
- ✓ Microcontrolador PIC18F45K22.
- ✓ No cuenta con Módulo Bluetooth.
- ✓ No cuenta con módulo de potencia independiente.
- ✓ Controlador de fase no cuenta con ranuras de expansión para instalación de futuros módulos.
- ✓ No cuenta con puerto RJ45 para comunicación con PC, solo cuenta con puerto RS232.
- ✓ No cuenta con sistema de comunicación vía fibra óptica, modem inalámbrico, GSM y radio.
- ✓ No se puede observar los tipos de programación y demás especificaciones debido a que los semáforos están inoperativos por falta de energía eléctrica.

El personal de la seguridad ciudadana retiró el controlador para prevenir su sustracción.

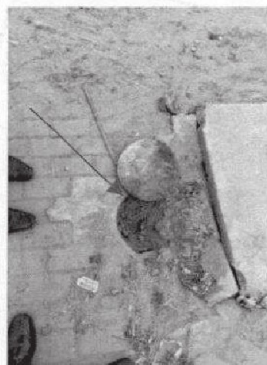
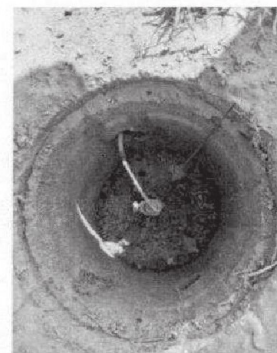
Se constató la existencia de 2 pozos a tierra, los que tiene una conexión entre la varilla de cobre y el cable, mediante bornera de cobre; además, que solo está aterrado el tablero y un semáforo, los demás semáforos no tienen la conexión de puesta a tierra.

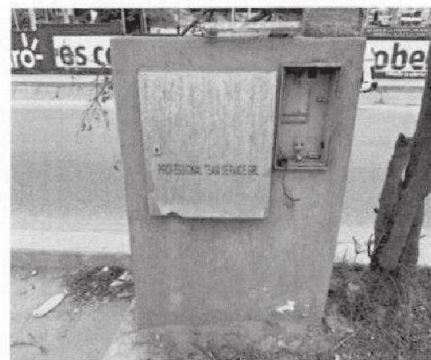
Se comprobó la existencia de un tablero de plástico sin tapa y sin medidor

No existen conexiones eléctricas del tablero a los semáforos.

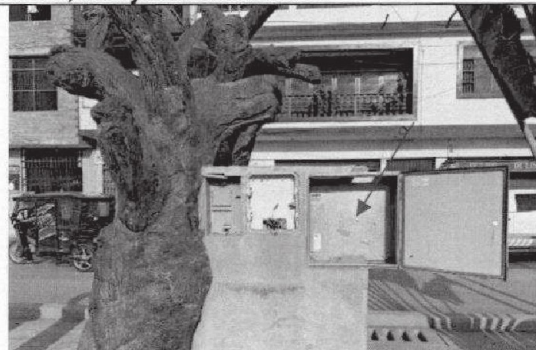
Se constató que el controlador y el medidor ha sido hurtados

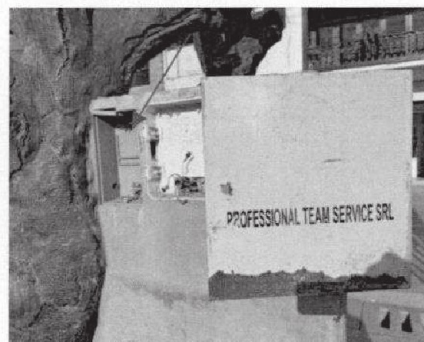
Se comprobó la existencia de un tablero de plástico, sin tapa y sin medidor.

No existen conexiones eléctricas del tablero a los semáforos.

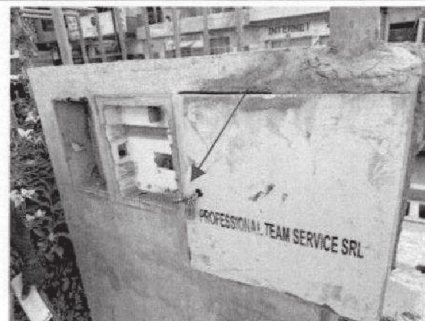
Se constató que el tablero donde está instalado el controlador se encuentra con candado; por lo cual, no fue posible verificar sus características.

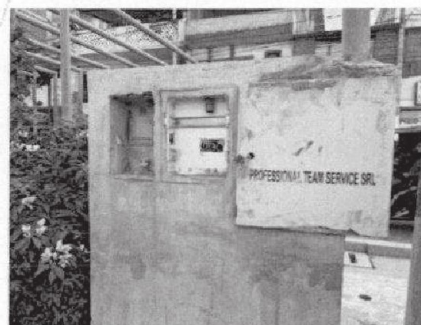
Se comprobó la existencia de un tablero de plástico sin tapa y sin medidor.

Todas las conexiones eléctricas del tablero a los semáforos son aéreas.

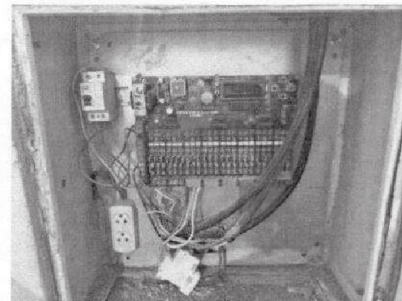
- ✓ Controlador de tráfico de 8 fases y 24 salidas.
- ✓ Microcontrolador PIC18F45K22.
- ✓ No cuenta con Módulo Bluetooth.
- ✓ No cuenta con módulo de potencia independiente.
- ✓ Controlador de fase no cuenta con ranuras de expansión para instalación de futuros módulos.
- ✓ No cuenta con puerto rj45 para comunicación con PC, solo cuenta con puerto RS232.
- ✓ No cuenta con sistema de comunicación vía fibra óptica, modem inalámbrico, GSM y radio.
- ✓ No se puede observar los tipos de programación y demás especificaciones debido a que los semáforos están inoperativos por falta de energía eléctrica.

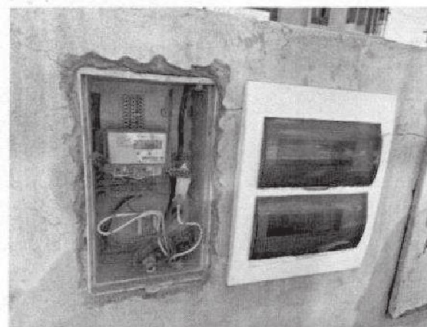
Todas las conexiones eléctricas del tablero a los semáforos son aéreas.
