## N.° 010-2025-OCI/0203-SCC

"MEJORAMIENTO DEL SERVICIO ACADÉMICO DE LA FACULTAD DE ARQUITECTURA Y URBANISMO DE LA UNIVERSIDAD NACIONAL DE PIURA EN EL DISTRITO DE CASTILLA, PROVINCIA DE PIURA, DEPARTAMENTO DE PIURA", CUI N.º 2322498

HITO DE CONTROL N.º 4
EJECUCIÓN DE OBRA - VALORIZACIONES N.º 8, N.º 9 Y
DE ADICIONALES DE OBRA

#### **INFORME DE HITO DE CONTROL** N.° 010-2025-OCI/0203-SCC

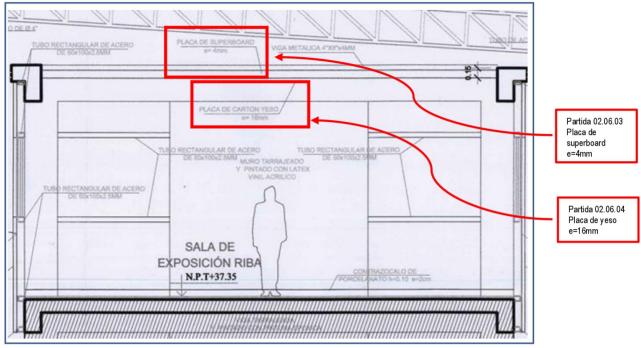
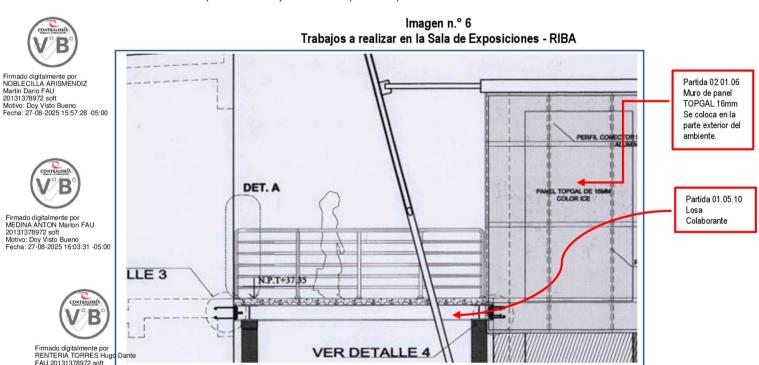
Imagen n.º 5 Trabajos a realizar en la Sala de Exposiciones - RIBA

Respecto a ello, durante la visita de inspección realizada por la Comisión de Control, se constató que el Contratista aún se encontraba ejecutando trabajos de la partida 02.01.06, mientras que el caso de las partidas 01.02.10, 02.06.03, y 02.06.04 no realizaba trabajo alguno, las cuales no han sido culminadas, situación que tiene incidencia y afecta el término de los trabajos de instalaciones eléctricas, pintura exterior e interior, colocación

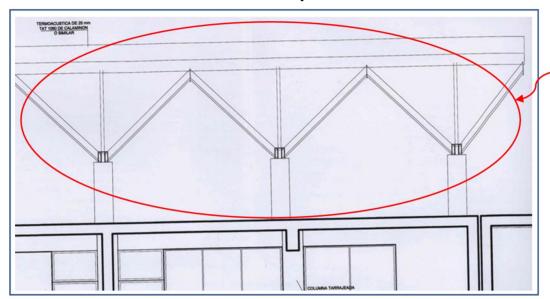
Imagen n.º 44
Estructura metálica y cobertura TAT 1060 a instalar

Asimismo, se ha verificado que en el corte H-H del plano A-26 "Cortes Bloque 04", del tomo II del expediente técnico físico original de la Obra se establece la obligación contractual del Contratista de instalar una cobertura termoacústica de 25mm TAT 1060 de calaminón o similar sobre el techo del tercer piso del Bloque IV, conforme se puede apreciar en la siguiente imagen:

El Expediente Técnico contempla la instalación de una cobertura de techo que incluye la instalación de la estructura metálica de soporte

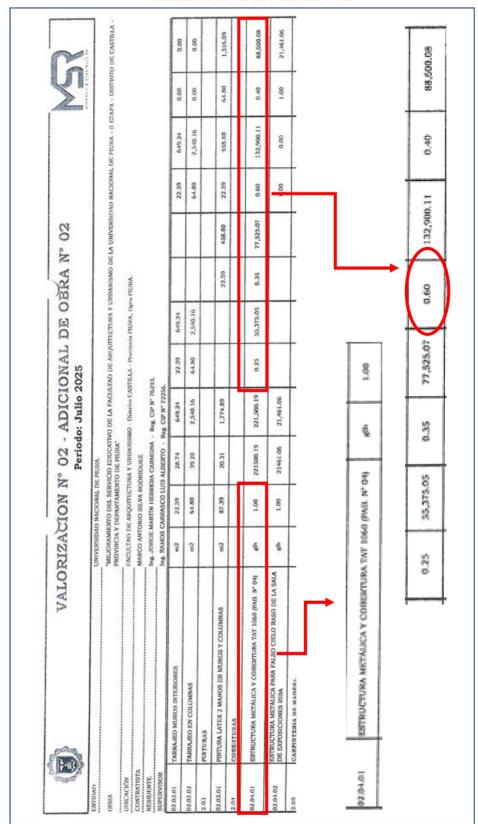
## Imagen n.° 60 Valorización n.° 02 del Adicional n.° 02

Universidad como la Supervisión, a través del oficio n.º 575-UEI/DGA-UNP-2025 (08/08/2025) y de la carta n.º 069-2025/PIURA-SUPER-UNP del 5 de agosto de 2025, de manera correspondiente, emitieron conformidad para la continuidad del trámite administrativo de pago de la citada valorización, considerando porcentajes de avance de la unidad "Glb" de la partida 02.04.01 (adicional n.º 02) "Estructura metálica y cobertura TAT 1060 (Pab. N.º 04)", y que además dicha situación también se presentó en la valorización del mes de junio de 2025 del adicional n.º 02, con lo que hasta el mes de julio se va tramitando un metrado del 60 % de la unidad "Glb", tal como se puede corroborar en las imágenes n.º 58, n.º 59 y n.º 60; situación que se contradice y difiere con la forma de pago establecida en las especificaciones técnicas para la partida 02.04.01 (adicional n.º 02).
