INFORME DE VISITA DE CONTROL
N° 011-2025-OCI/0264-SVC

ESTADO SITUACIONAL DE LA EJECUCIÓN DE LA OBRA
“CONSTRUCCIÓN DE RED DE ALCANTARILLADO Y
CONEXIONES DOMICILIARIAS; EN EL (LA) OPTIMIZACIÓN
DEL SERVICIO DE ALCANTARILLADO SANITARIO EN LA
AV. ESPAÑA, DISTRITO DE TRUJILLO, PROVINCIA
TRUJILLO, DEPARTAMENTO LA LIBERTAD”, AL 10 DE
JULIO DE 2025

PERÍODO DE EVALUACIÓN:
DEL 27 DE JUNIO DE 2025 AL 3 DE JULIO DE 2025

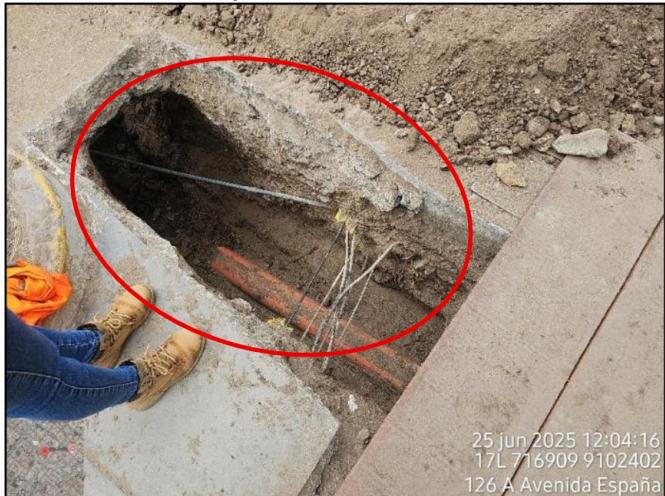
Vista fotográfica n.º 6
Redes existentes sin protección en conexiones domiciliarias

Por lo indicado, se advierte que el Contratista habría ejecutado dicha partida incumpliendo las especificaciones técnicas del expediente técnico contractual, lo que podría provocar cortes de fluido eléctrico, telefónico y/o fuga de gas ocasionando malestar en la población, así como, retrasar trabajos en las zonas intervenidas.

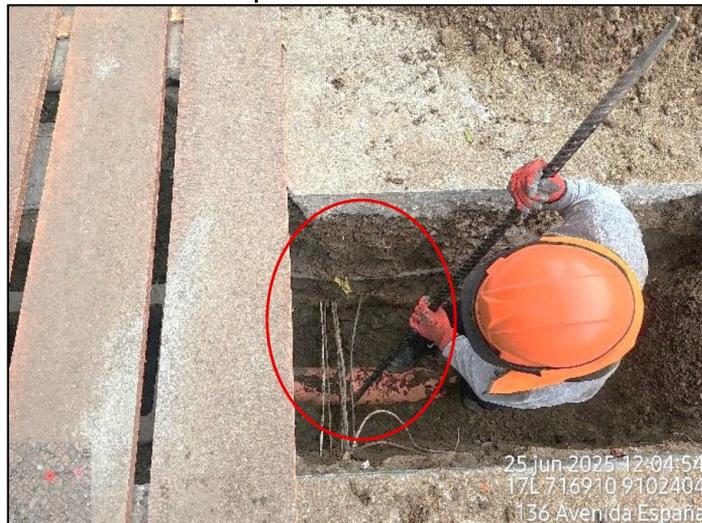
Vista fotográfica n.º 7
Redes existentes sin protección en conexiones domiciliarias

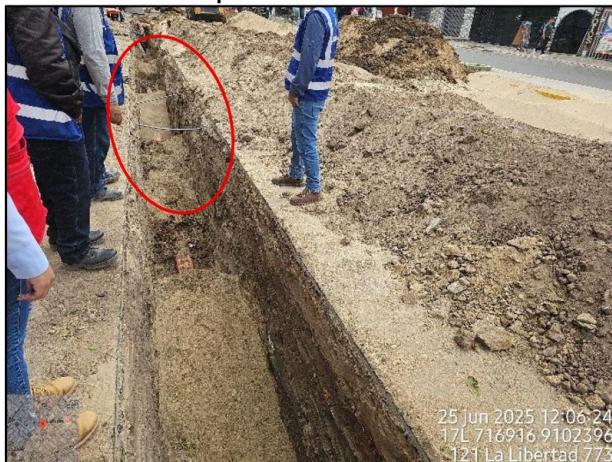
Vista fotográfica n.º 8
Redes existentes sin protección en líneas de alcantarillado

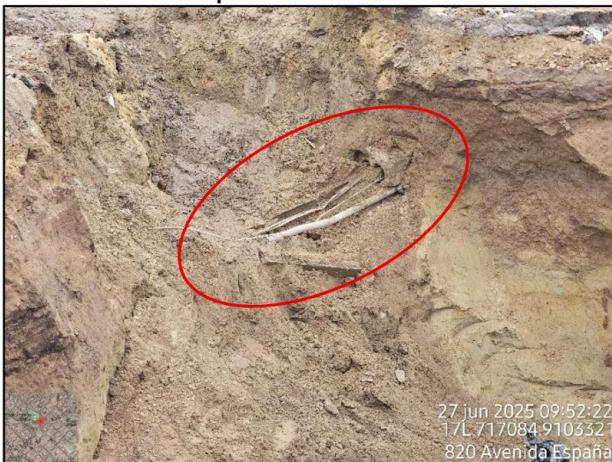
Vista fotográfica n.º 9
Redes existentes sin protección en líneas de alcantarillado

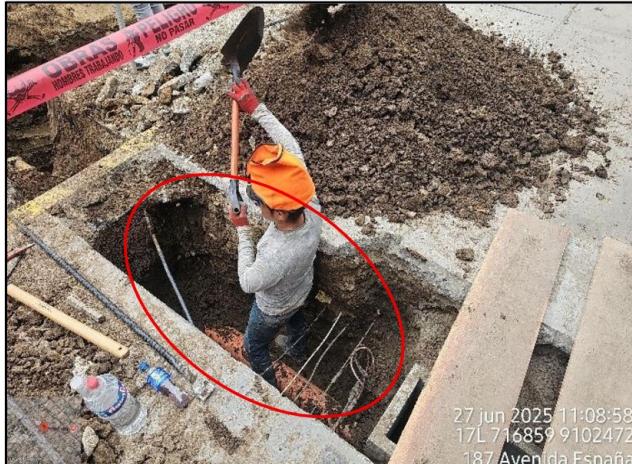
Vista fotográfica n.º 10
Redes existentes sin protección en conexiones domiciliarias

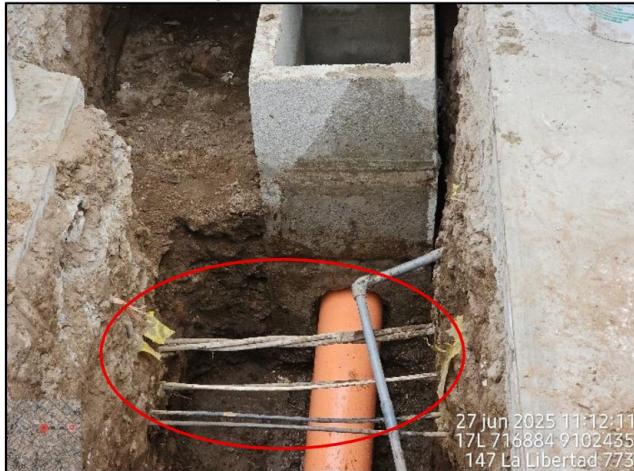
Vista fotográfica n.º 11
Redes existentes sin protección en conexiones domiciliarias

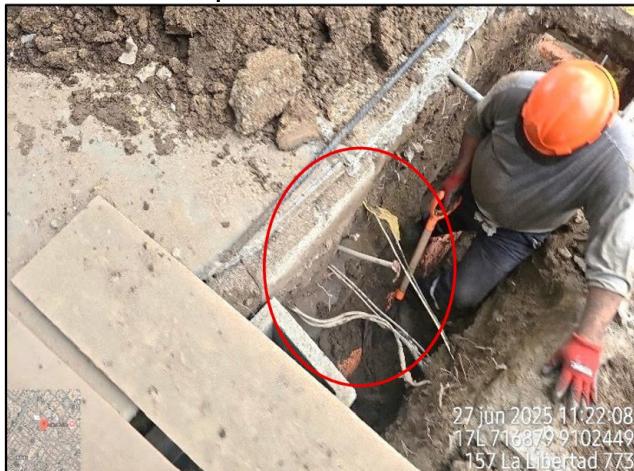
Vista fotográfica n.º 12
Redes existentes sin protección en conexiones domiciliarias

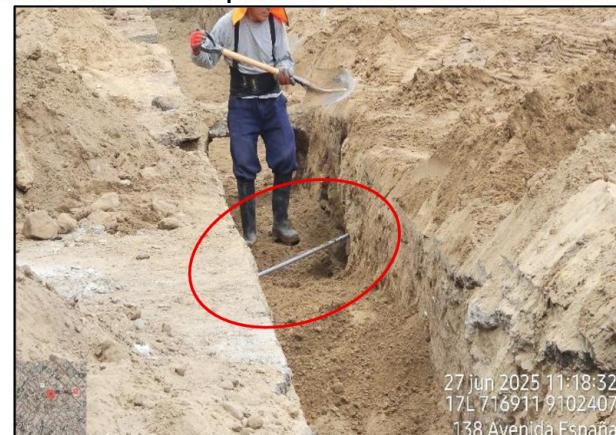
Vista fotográfica n.º 13
Redes existentes sin protección en líneas de alcantarillado

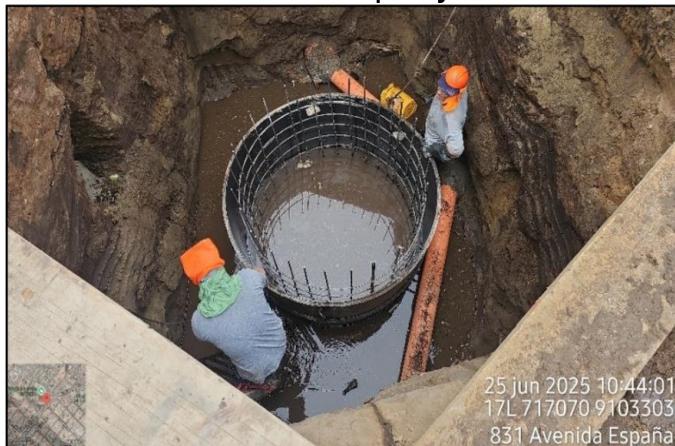
Vista fotográfica n.º 14

Buzón tipo II con acero de refuerzo de 1/2" en proceso de encofrado en la Intersección de la Av. España y Jr. Gamarra

Ahora bien, en el asiento n.º 5 de 26 de junio de 2025, el residente de Obra solicitó al jefe de Supervisión, el cambio en la distribución del acero de refuerzo para la losa de fondo y fuste del buzón tipo II, siendo autorizado por referido Supervisor el mismo 26 de junio de 2025; sin embargo, el Contratista habría ejecutado los trabajos de acero de refuerzo con varillas de 1/2" en fuste de buzón tipo II desde el 25 de junio de 2025, en lugar de 3/8"; además, esta distribución tendría separación con medidas variables entre 17 cm y 21 cm, conforme se advierte en las Actas de Visita de Inspección de la Obra realizadas durante los días 25 y 27 de junio de 2025 .

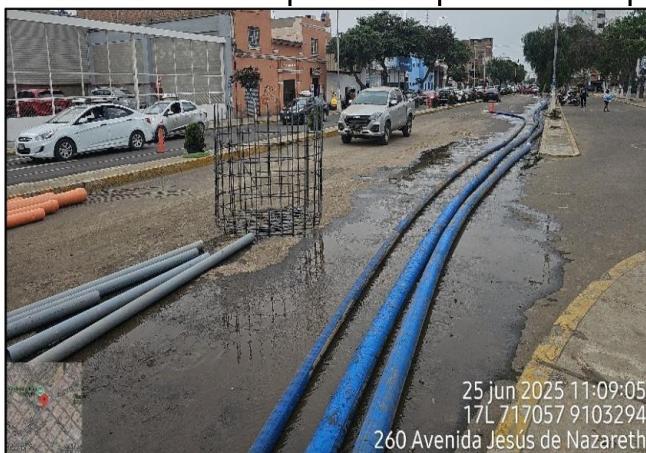
Vista fotográfica n.º 15

Armadura de acero de 1/2" para buzón tipo II en la Av. España

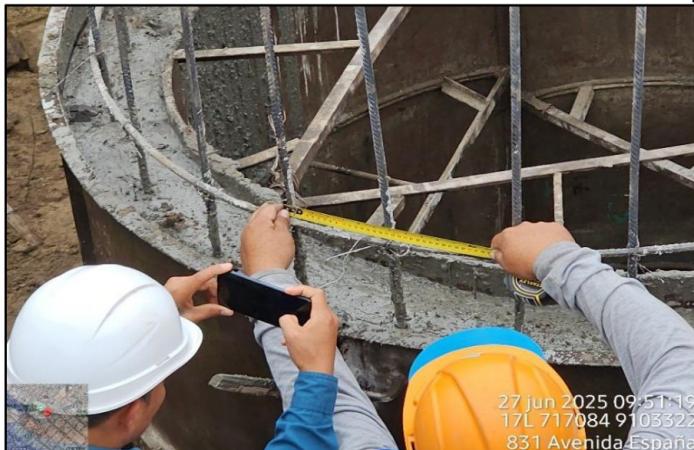
Vista fotográfica n.º 17

Separación de 17 cm del acero vertical 1/2" en fuste de buzón tipo II

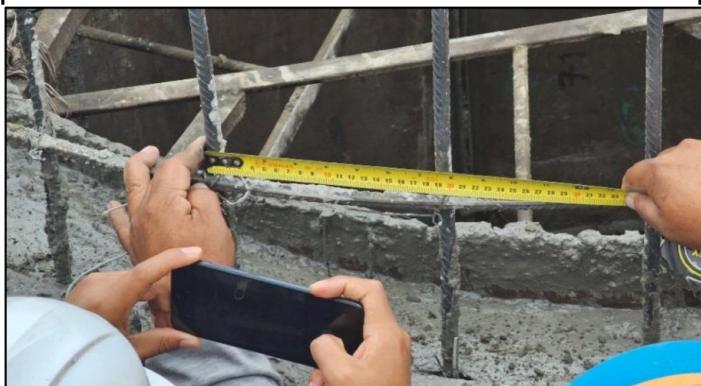
Vista fotográfica n.º 18

Separación de 19 cm del acero vertical 1/2" en fuste de buzón tipo II

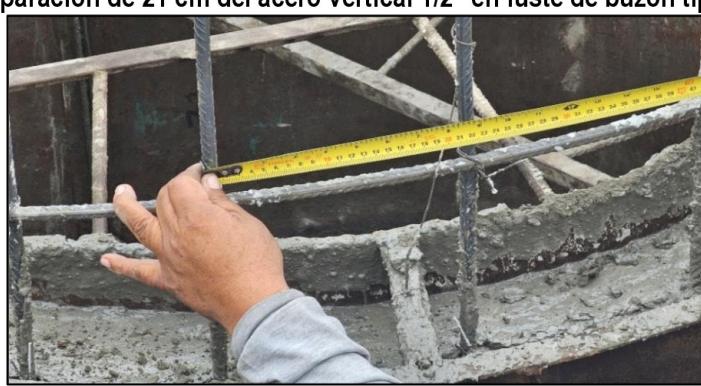
Vista fotográfica n.º 19

Separación de 21 cm del acero vertical 1/2" en fuste de buzón tipo II

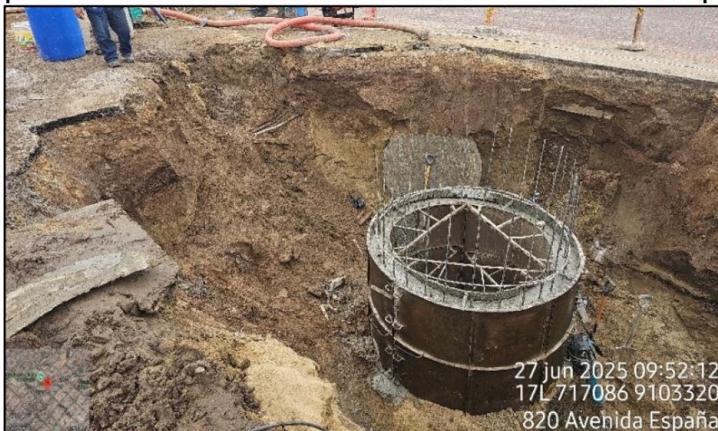
Vista fotográfica n.º 20
Separación de 21 cm del acero vertical 1/2" en fuste de buzón tipo II

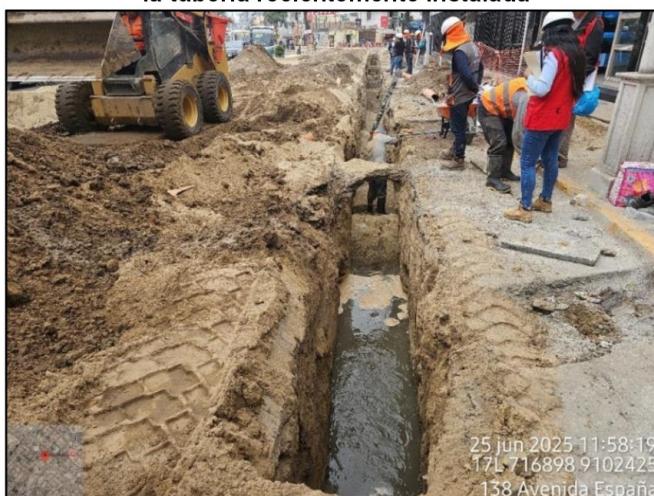
Vista fotográfica n.º 22

Aguas servidas en contacto con el material de confinamiento sobre
la tubería recientemente instalada

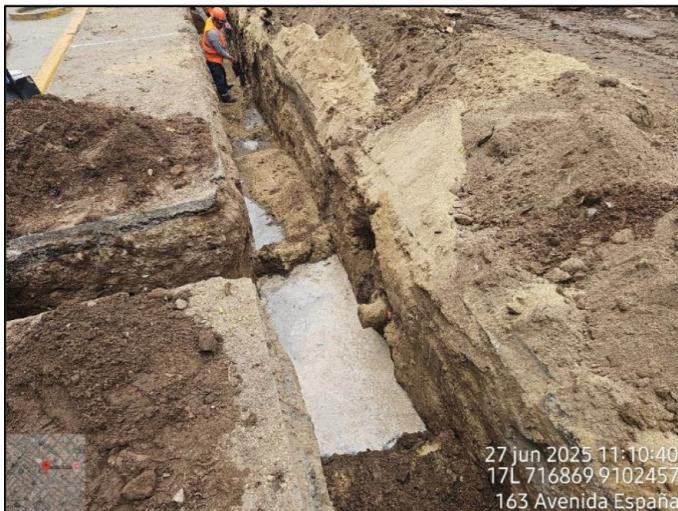
Vista fotográfica n.º 23
Aguas servidas en contacto con el material de confinamiento en zanja

Al respecto, se evidencia que el proceso constructivo efectuado por el Contratista respecto a la partida “02.04.04 Relleno comp. Zanja (maq) p/tub T. normal DN 200-250 de 2.01 m a 2.50 m prof”, incumple con las especificaciones técnicas de la Obra y que además, se habría originado a raíz de la falta de ejecución de la partida “02.02.05 Desvío de Aguas Servidas inc. Bombeo y Alquiler de Tub p/Mante.Serv DN200-250mm”, que se detalla a continuación:

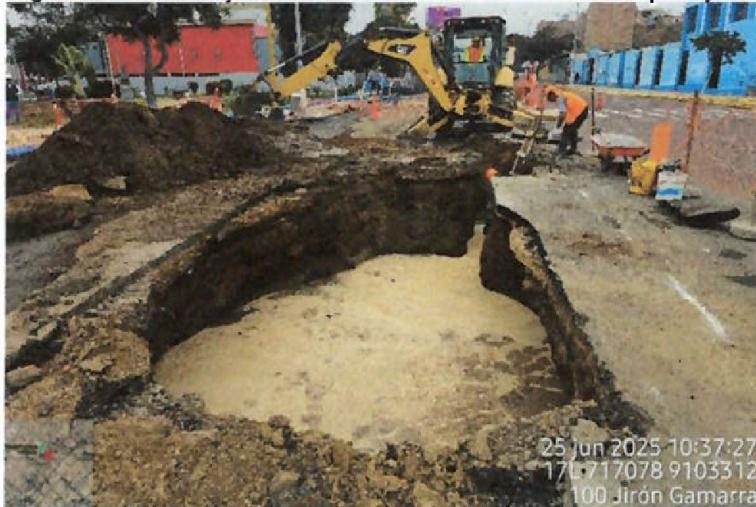
Vista fotográfica n.º 8: Presencia de aguas residuales en la zona de trabajo de la intersección de la Av. España y Jr. Gamarra

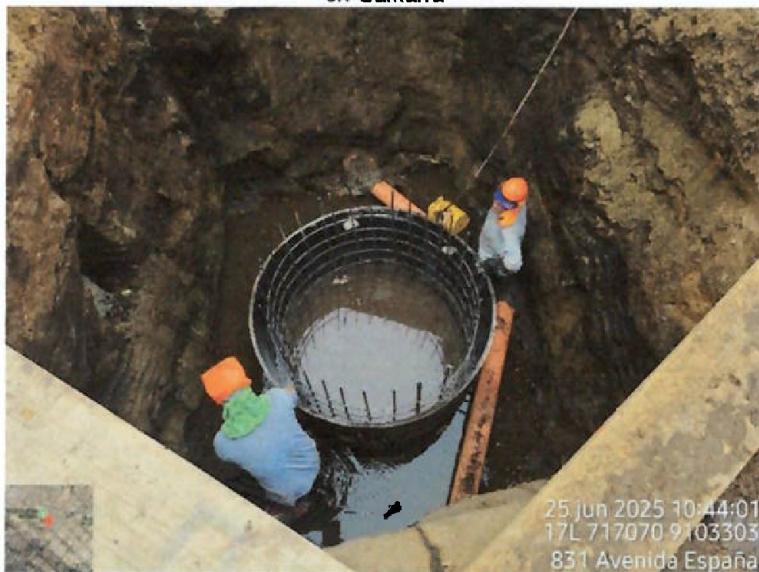
Vista fotográfica n.º 9: Presencia de aguas residuales en la zona de trabajo de la intersección de la Av. España y Jr. Gamarra

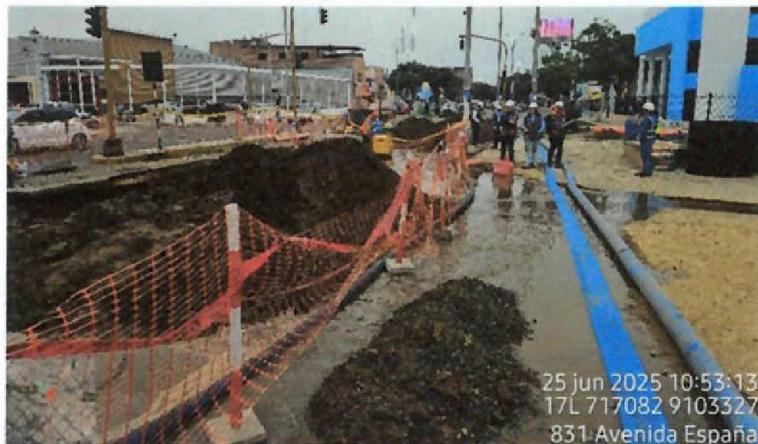
Vista fotográfica n.º 13: Presencia de aguas residuales producto del aniego producido en la intersección de la Av. España y Jr. Gamarra

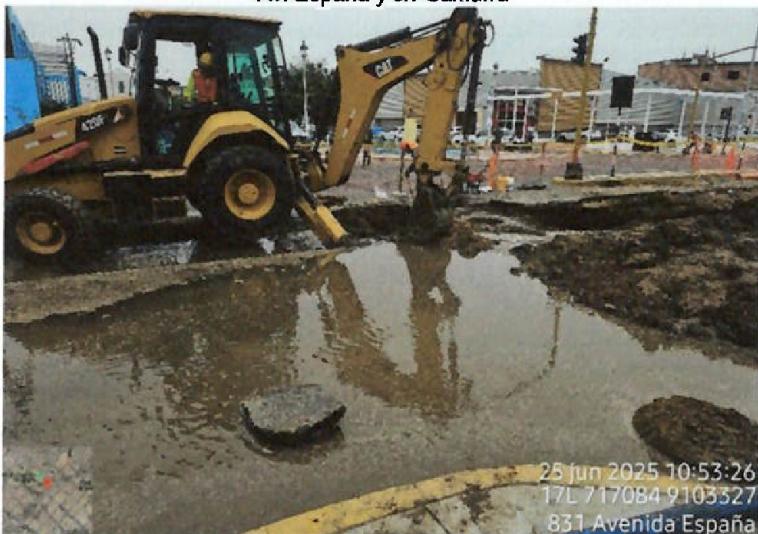
Vista fotográfica n.º 14: Presencia de aguas residuales producto del aniego producido en la intersección de la Av. España y Jr. Gamarra

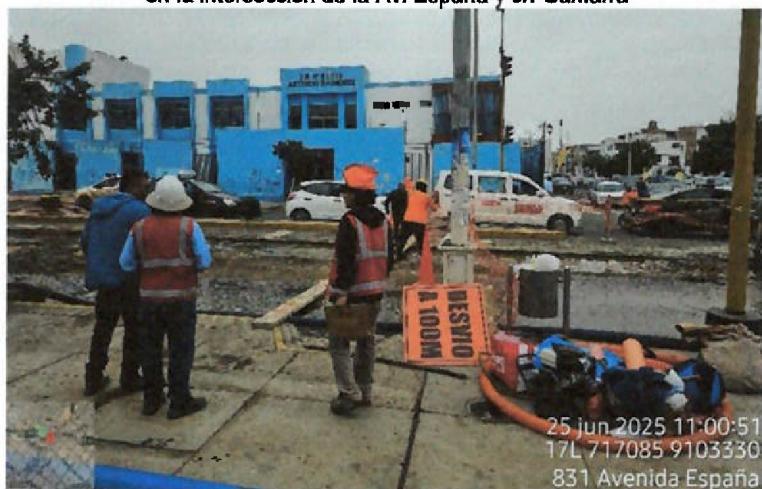
Vista fotográfica n.º 17: Presencia de aguas residuales producto del aniego producido en la intersección de la Av. España y Jr. Gamarra

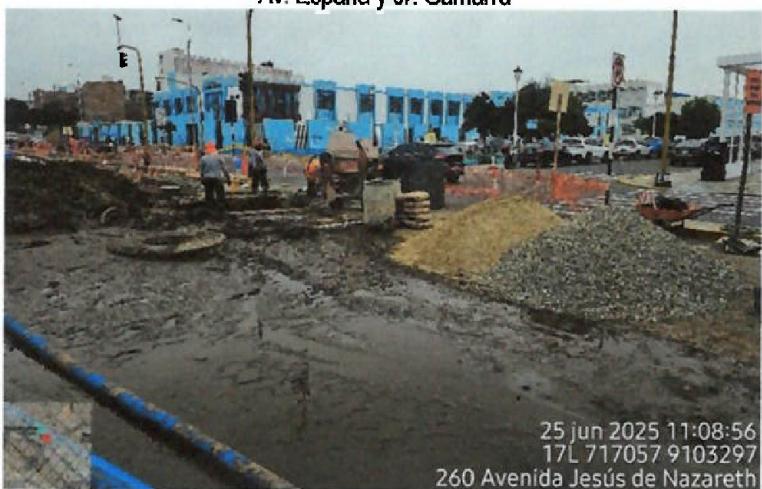
Vista fotográfica n.º 18: Presencia de aguas residuales producto del aniego producido en la intersección de la Av. España y Jr. Gamarra

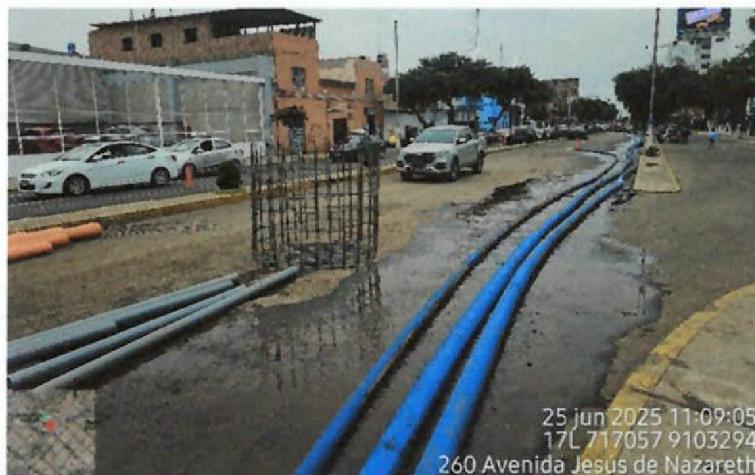
Vista fotográfica n.º 19: Presencia de aguas residuales producto del aniego producido en la intersección de la Av. España y Jr. Gamarra

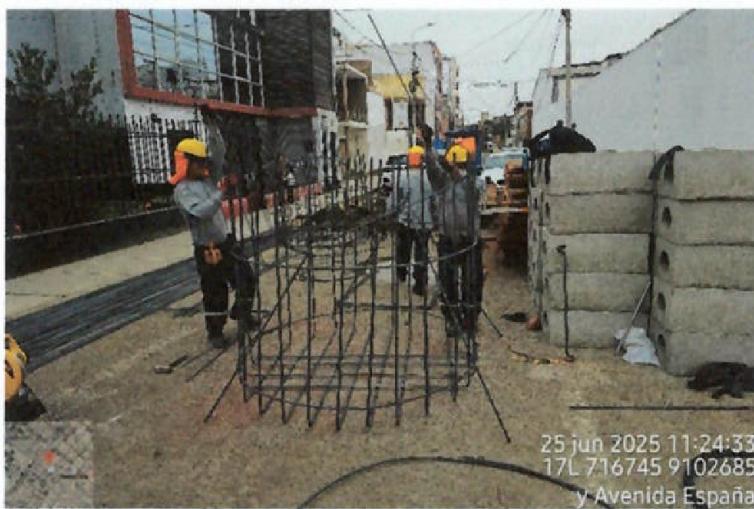
Vista fotográfica n.º 24: Personal obrero realizando trabajos de habilitación de acero en el exterior del almacén sobre la calzada de la calle Torre Tagle; además, se evidenció cajas de desagüe en el exterior del almacén.

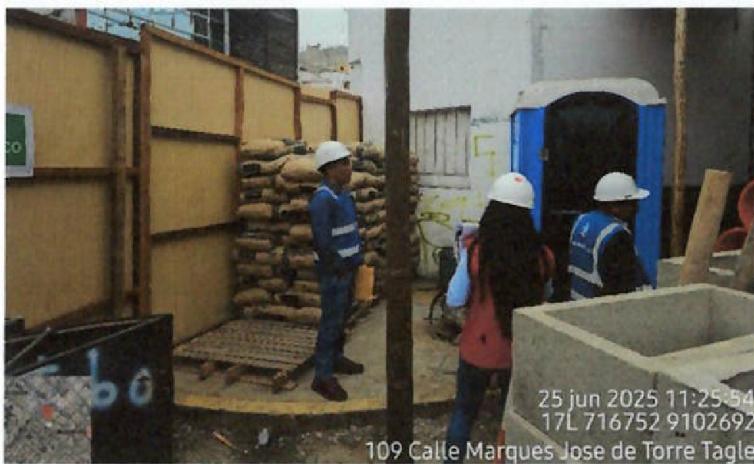
Vista fotográfica n.º 27: Materiales ubicados en el exterior del almacén sobre la calzada de la calle Torre Tagle;

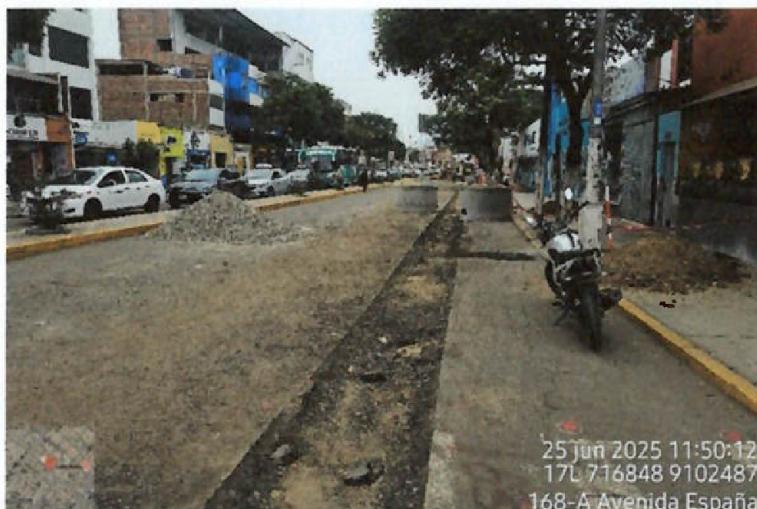
Vista fotográfica n.º 45: Corte y demolición del pavimento existente realizado en la avenida España en el tramo entre la calle Marcelo Corne y Av. Larco, correspondiente a la línea de alcantarillado; asimismo, se evidenció material excedente producto de los trabajos de demolición

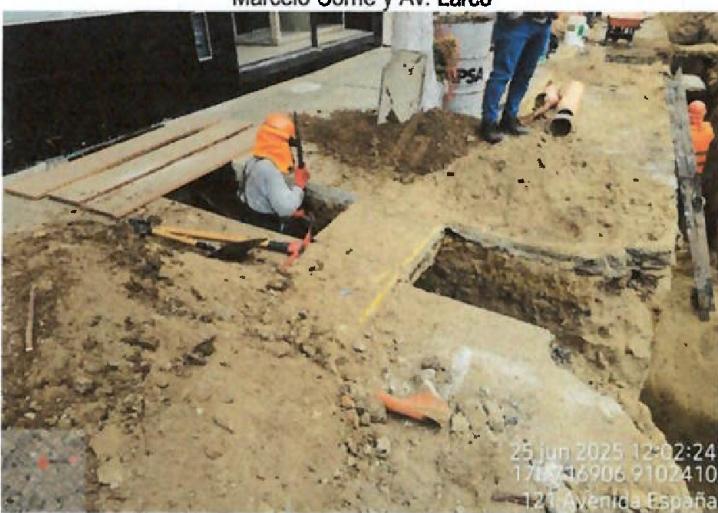
Vista fotográfica n.º 59: Presencia de aguas residuales en la zanja en avenida España en el tramo entre la calle Marcelo Corne y Av. Larco

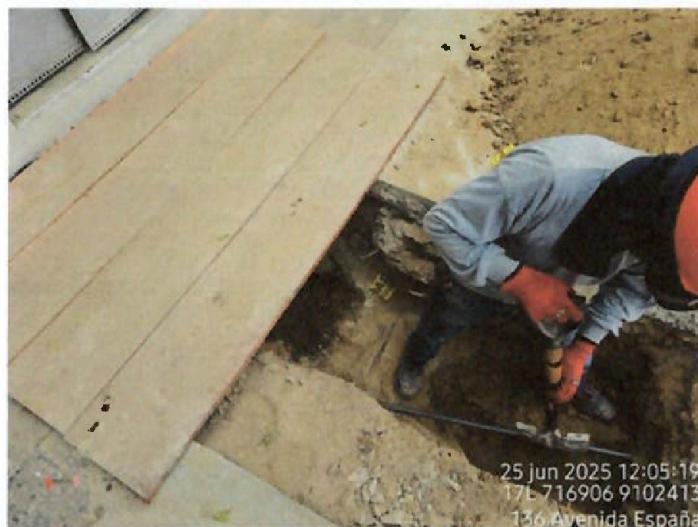
Vista fotográfica n.º 63: Redes existentes en zona de excavación para conexiones domiciliarias en avenida España en el tramo entre la calle Marcelo Corne y Av. Larco

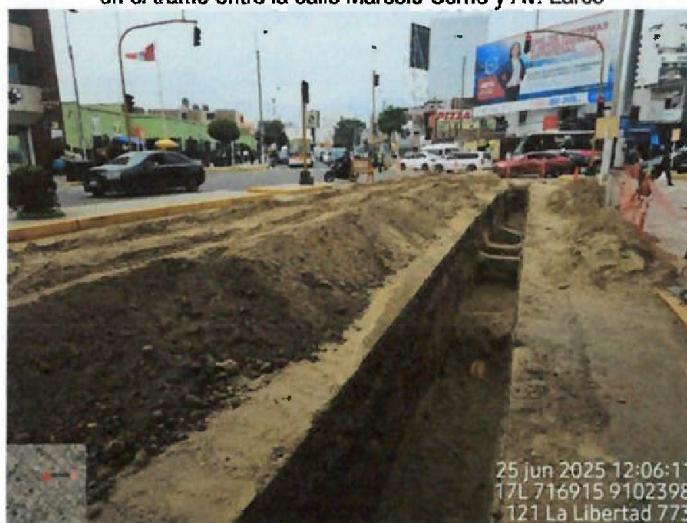
Vista fotográfica n.º 64: Redes existentes en zona de excavación para conexiones domiciliarias en avenida España en el tramo entre la calle Marcelo Corne y Av. Larco

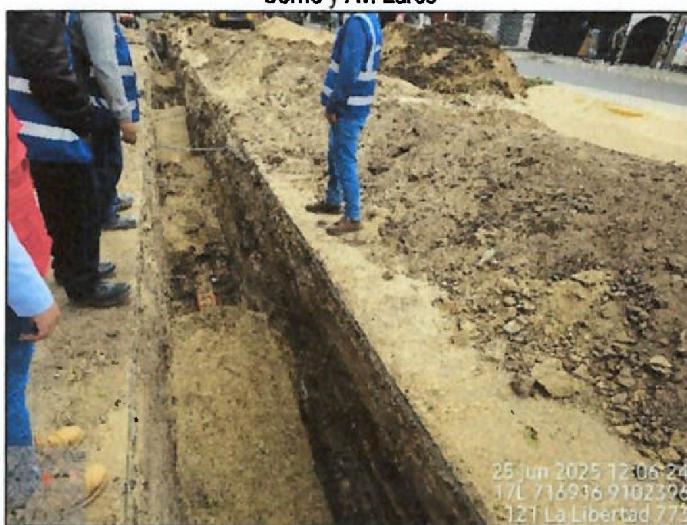
Vista fotográfica n.º 66: Zanja para red de alcantarillado en avenida España en el tramo entre la calle Marcelo Corne y Av. Larco

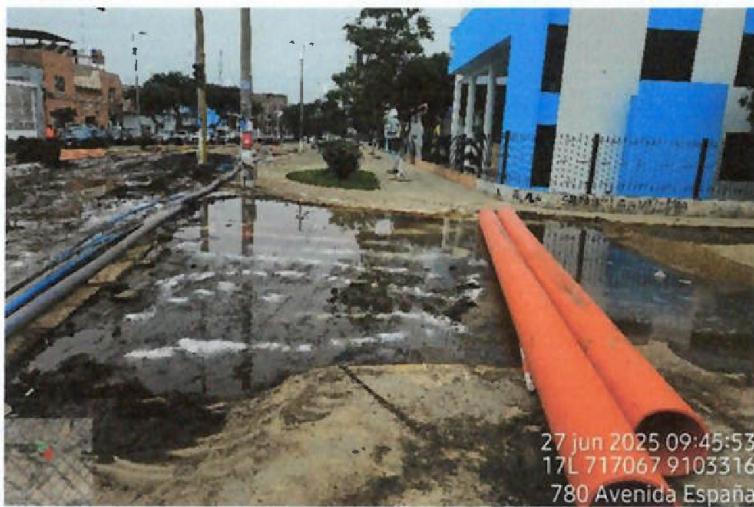
Vista fotográfica n.º 1: Presencia de aguas residuales en la intersección de la Av. España con Jr. Gamarra

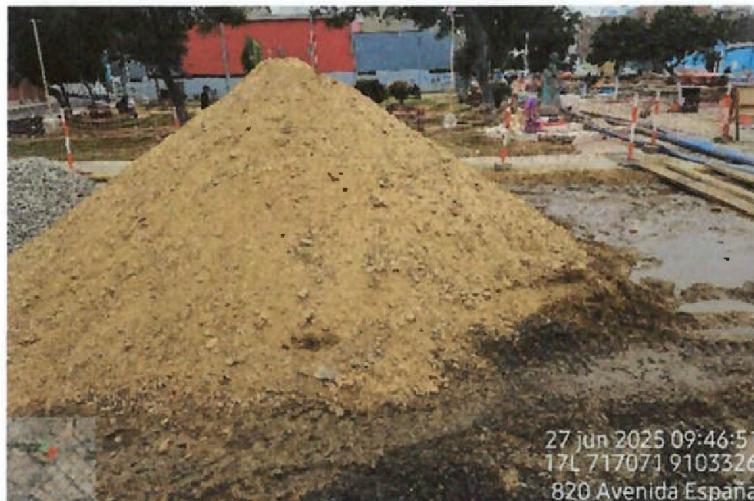
Vista fotográfica n.º 4: Presencia de aguas residuales en la intersección de la Av. España con Jr. Gamarra

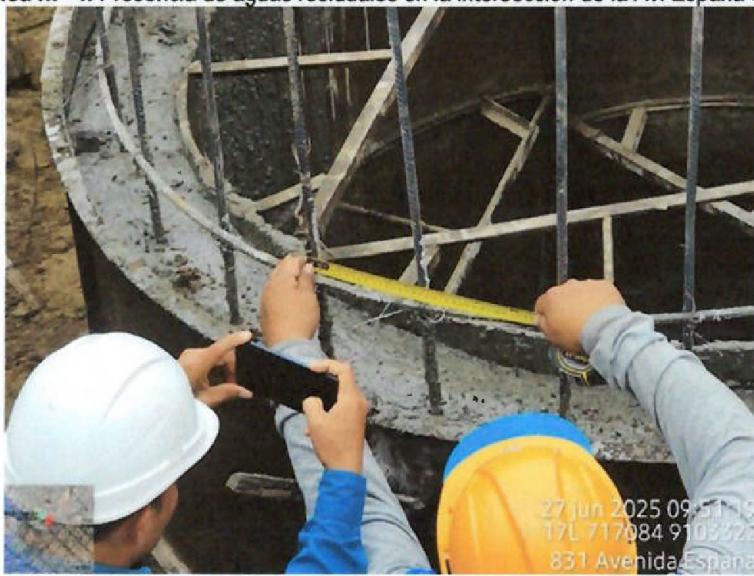
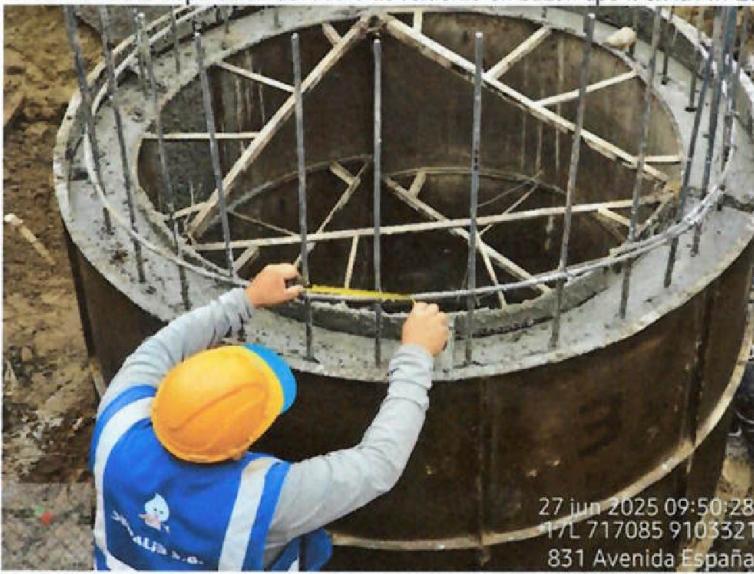
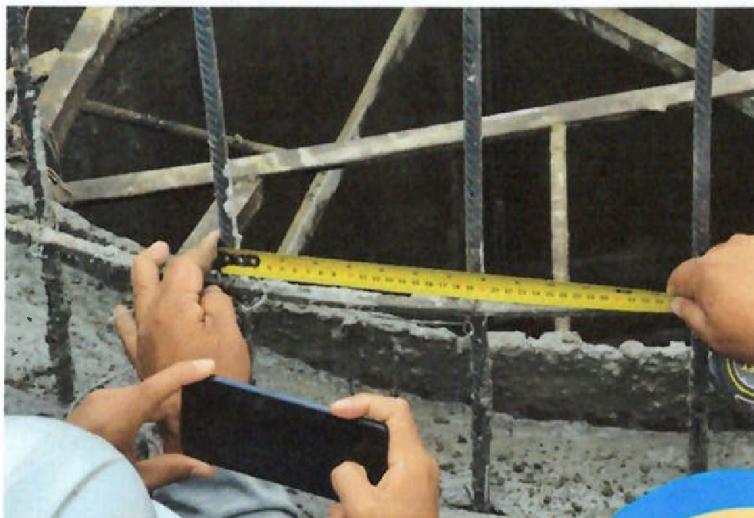
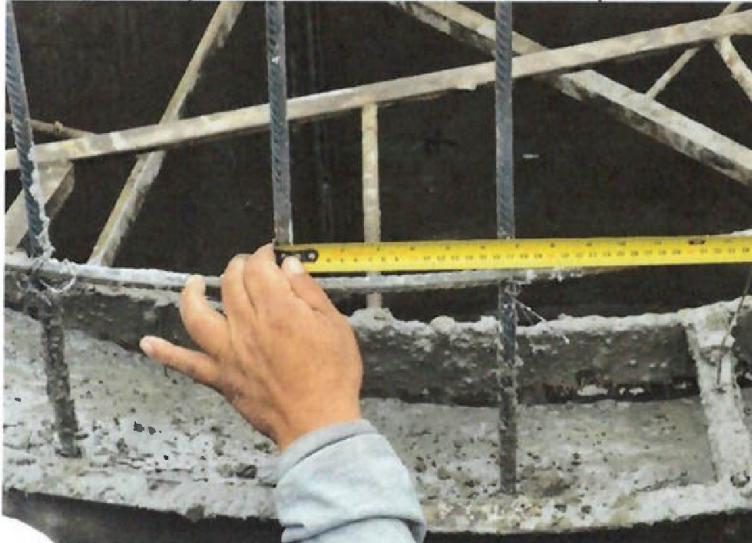
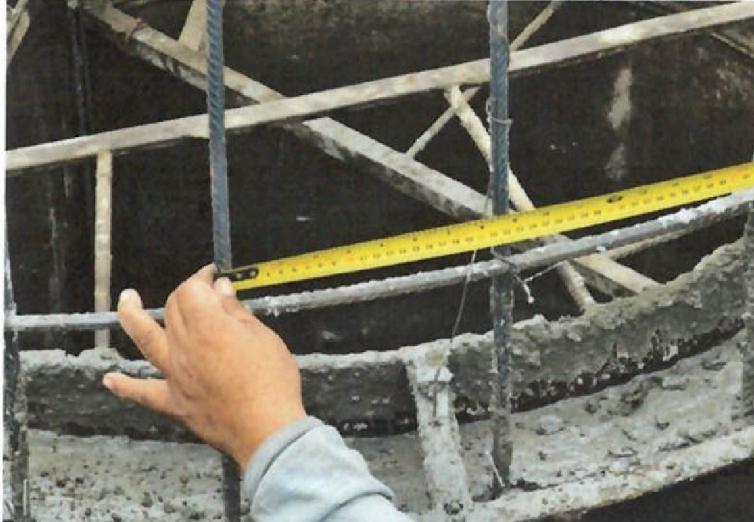
Vista fotográfica n.º 5: Medida de la separación del acero de refuerzo en buzón tipo II en la Av. España con Jr. Gamarra

Vista fotográfica n.º 6: Medida de la separación del acero de refuerzo en buzón tipo II en la Av. España con Jr. Gamarra

Vista fotográfica n.º 7: Medida de la separación del acero de refuerzo en buzón tipo II en la Av. España con Jr. Gamarra

Vista fotográfica n.º 8: Medida de la separación del acero de refuerzo en buzón tipo II en la Av. España con Jr. Gamarra

Vista fotográfica n.º 9: Medida de la separación del acero de refuerzo en buzón tipo II en la Av. España con Jr. Gamarra

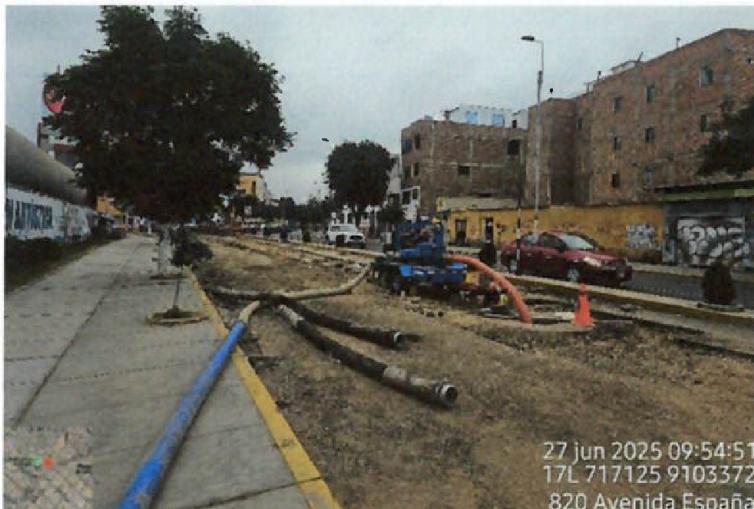
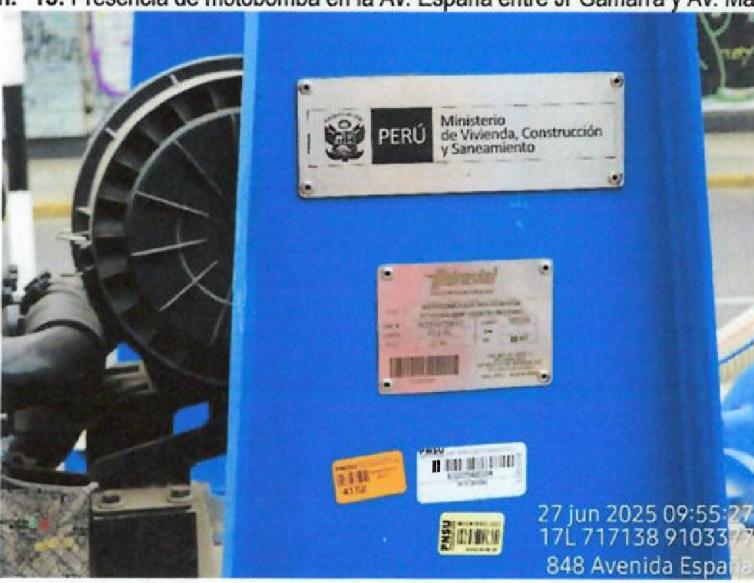
En concordancia con lo previamente señalado, durante la visita de inspección realizada el 25 de junio de 2025, en el marco de la ejecución de la obra, se constató que una motobomba se venía utilizando en condiciones que no son óptimas, para el desvío de aguas servidas entre los buzones, en la cuadra n.º 8 de la Av. España. Verificándose que dicha motobomba emitía humos tóxicos de manera continua, afectando directamente la calidad ambiental del entorno urbano; originando la contaminación del aire e incluso posibles daños a la salud a los transeúntes, puesto que la ejecución de la obra se viene realizando en la vía pública y en la principal avenida en el centro histórico de la ciudad de Trujillo. Esta observación se encuentra posiblemente contraviniendo la normativa vigente en materia de emisiones contaminantes y control ambiental en espacios públicos, como se detalla a continuación:

Vista fotográfica n.º 13: Presencia de motobomba en la Av. España entre Jr Gamarra y Av. Manuel Vera Enríquez

Vista fotográfica n.º 14: Presencia de motobomba en la Av. España entre Jr Gamarra y Av. Manuel Vera Enríquez

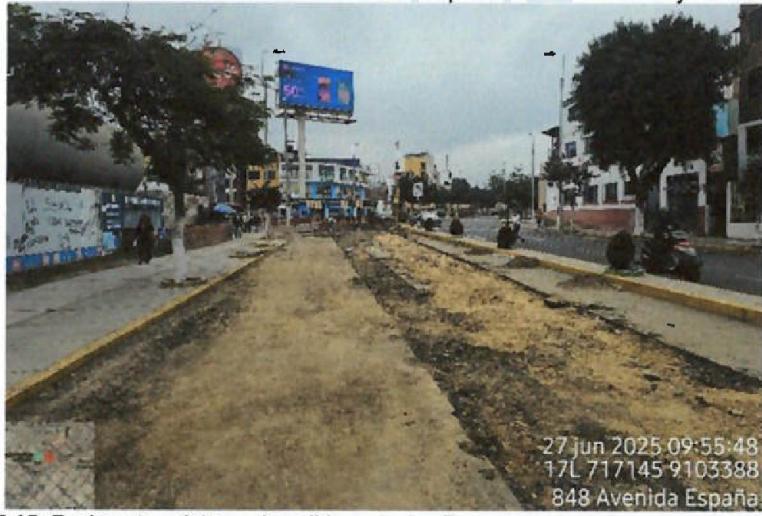
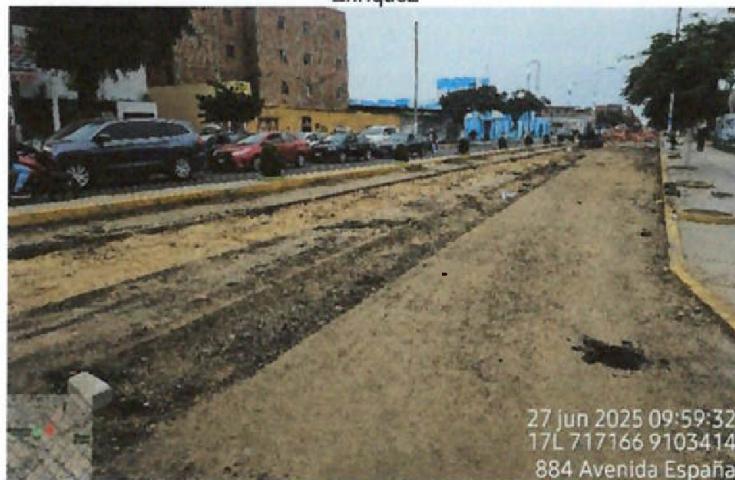
Vista fotográfica n.º 15: Pavimento existente demolido en la Av. España entre Jr Gamarra y Av. Manuel Vera Enríquez

Vista fotográfica n.º 17: Pavimento existente demolido en la Av. España entre Jr Gamarra y Av. Manuel Vera Enríquez

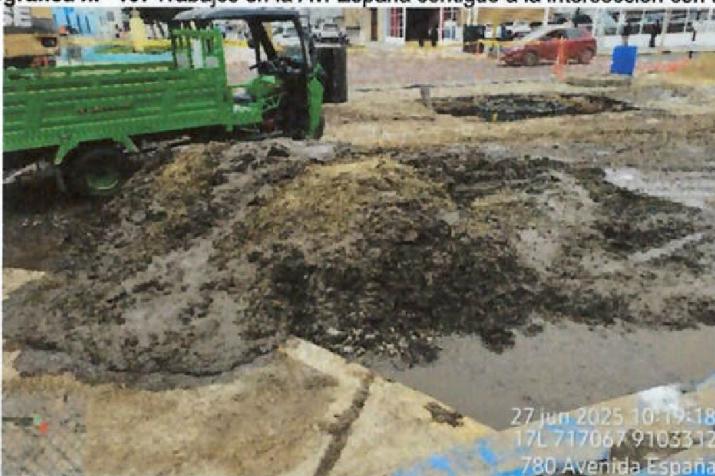
Vista fotográfica n.º 20: Material propio extraído de la zanja con presencia de aguas residuales en la Av. España contiguo a la intersección con Jr Gamarra

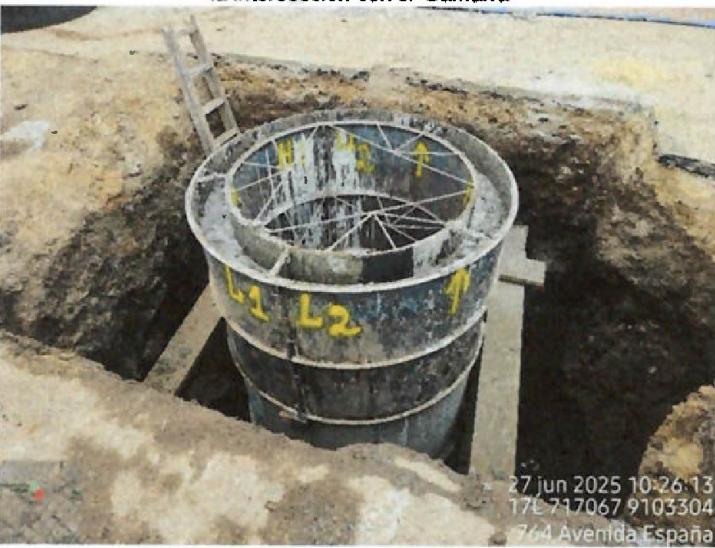
Al respecto, de la **vista fotográfica n.º 21**, se evidencia que el fuste (armadura de fierro corrugado) del buzón que se estaba preparando para encofrar, se encontraba inundado de aguas servidas, por lo que, se advierte que las aguas servidas contienen sulfatos, cloruros, materia orgánica y bacterias que pueden generar ambientes altamente corrosivos para el acero expuesto, perjudicando la calidad de los materiales, comprometiendo la durabilidad y resistencia estructural de la construcción de los buzones.

Vista fotográfica n.º 21: Concreto vaciado en buzó tipo II en la Av. España contiguo a la intersección con Jr Gamarra

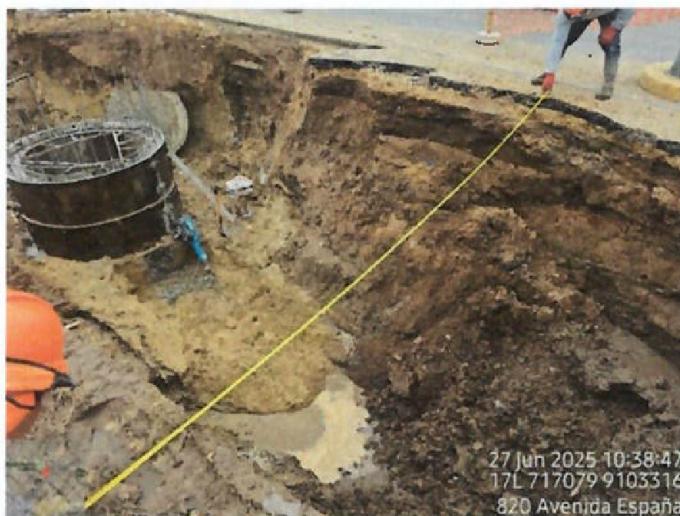
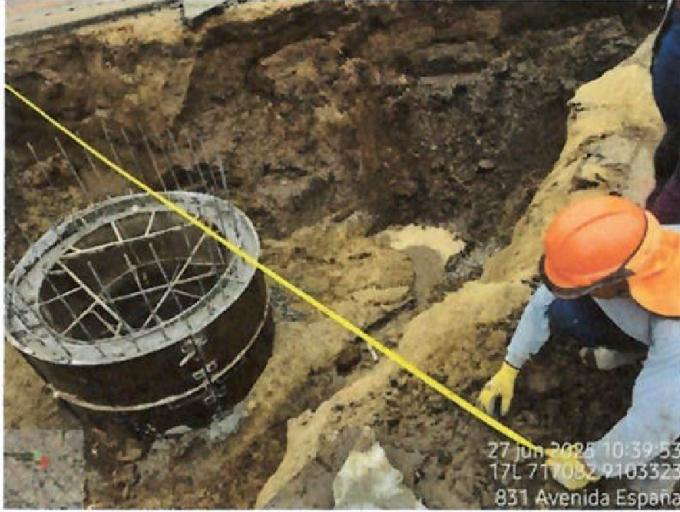
Vista fotográfica n.º 22: Forado en la Av. España contiguo a la intersección con Jr Gamarra

Vista fotográfica n.º 23: Forado en la Av. España contiguo a la intersección con Jr Gamarra

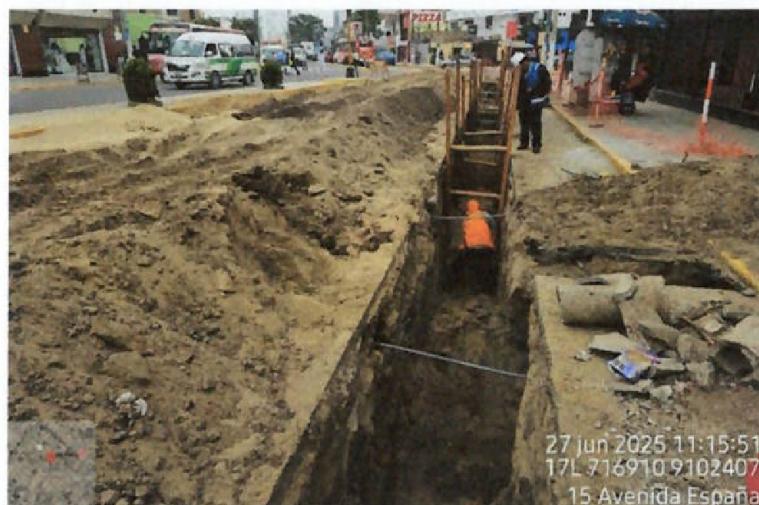
Vista fotográfica n.º 42: Trabajos para conexiones domiciliarias en la Av. España entre la calle Marcelo Corne y Av Larco

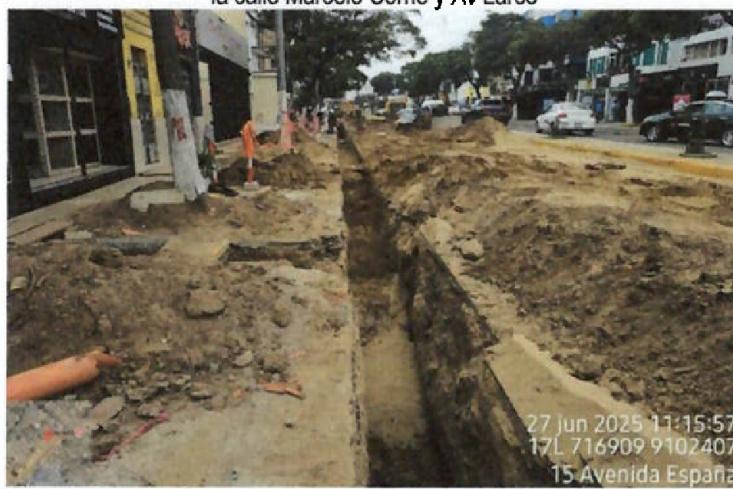
Vista fotográfica n.º 43: Tablestacado para zanja de la línea de alcantarillado de PVC de 200 mm en la Av. España entre la calle Marcelo Corne y Av Larco

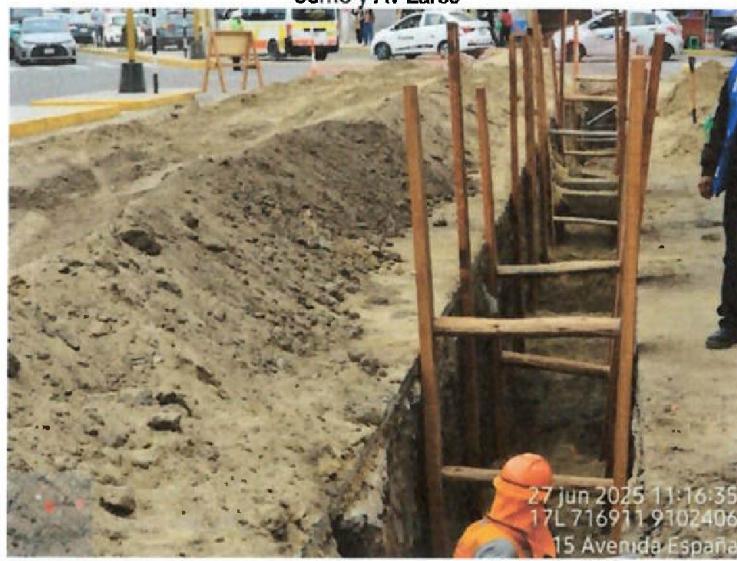
Vista fotográfica n.º 44: Zanja de la línea de alcantarillado de PVC de 200 mm en la Av. España entre la calle Marcelo Corne y Av Larco

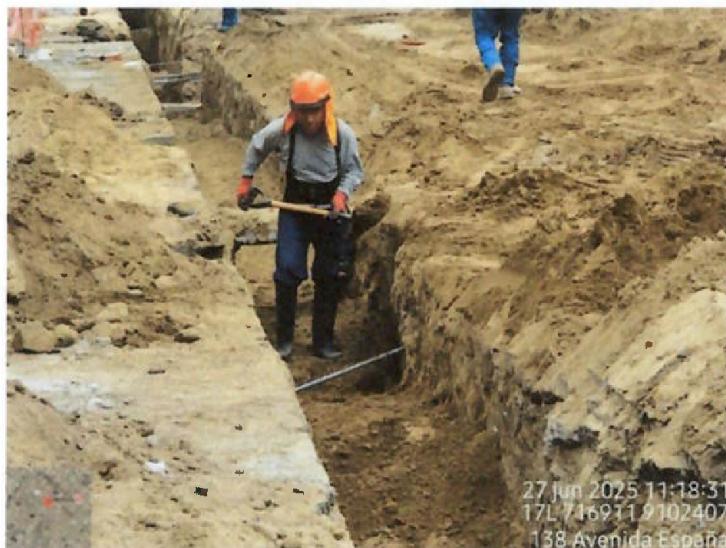
Vista fotográfica n.º 45: Tablestacado para zanja de la línea de alcantarillado de PVC de 200 mm en la Av. España entre la calle Marcelo Corne y Av Larco

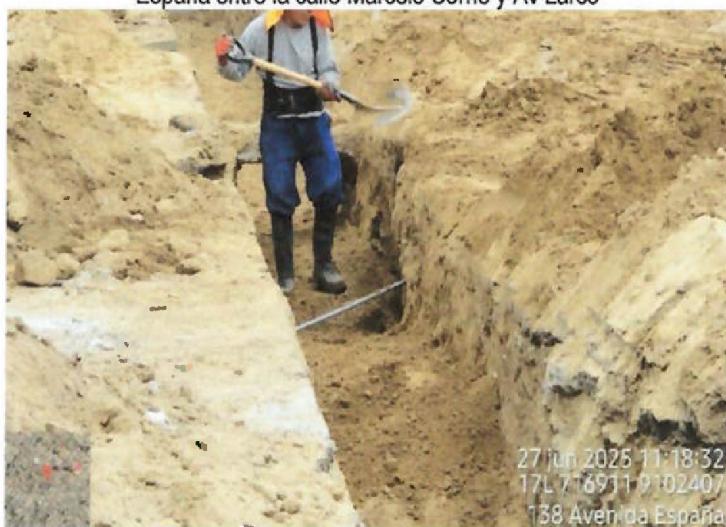
Vista fotográfica n.º 46: Relleno con material propio en zanja de la línea de alcantarillado de PVC de 200 mm en la Av. España entre la calle Marcelo Corne y Av Larco

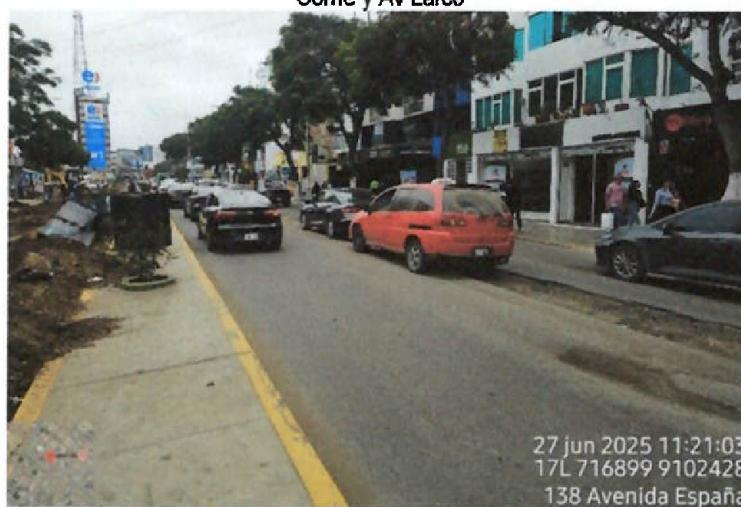
Vista fotográfica n.º 47: Pavimento existente demolido en la calzada interior en la Av. España entre la calle Marcelo Corne y Av Larco

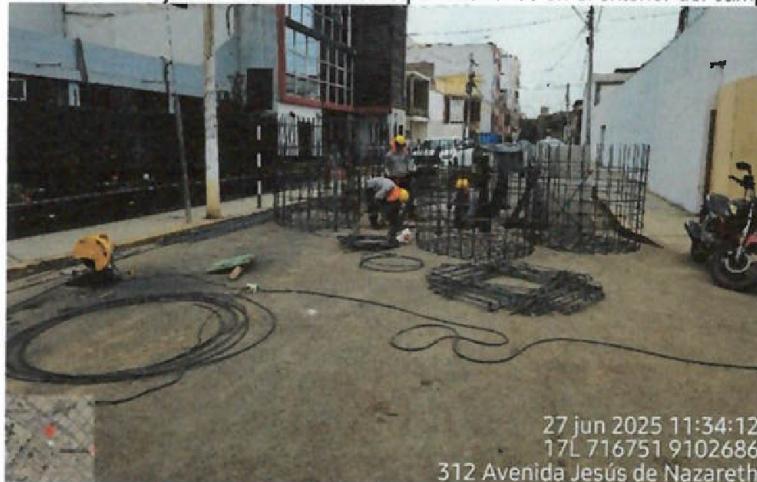
Vista fotográfica n.º 50: Trabajos en acero de refuerzo para buzones en el exterior del campamento de obra
