**INFORME DE HITO DE CONTROL
N° 028-2025-OCI/0344-SCC**

**EJECUCIÓN DE LA OBRA “MEJORAMIENTO DE LOS
SERVICIOS DEPORTIVOS DEL ESTADIO CENTENARIO
MANUEL RIVERA SÁNCHEZ, DISTRITO DE CHIMBOTE,
PROVINCIA DEL SANTA, DEPARTAMENTO DE ÁNCASH –
II ETAPA”**

**HITO DE CONTROL N° 6 – RECEPCIÓN DE OBRA – PLIEGO
DE OBSERVACIONES**

CHIMBOTE, 3 DE JUNIO DE 2025

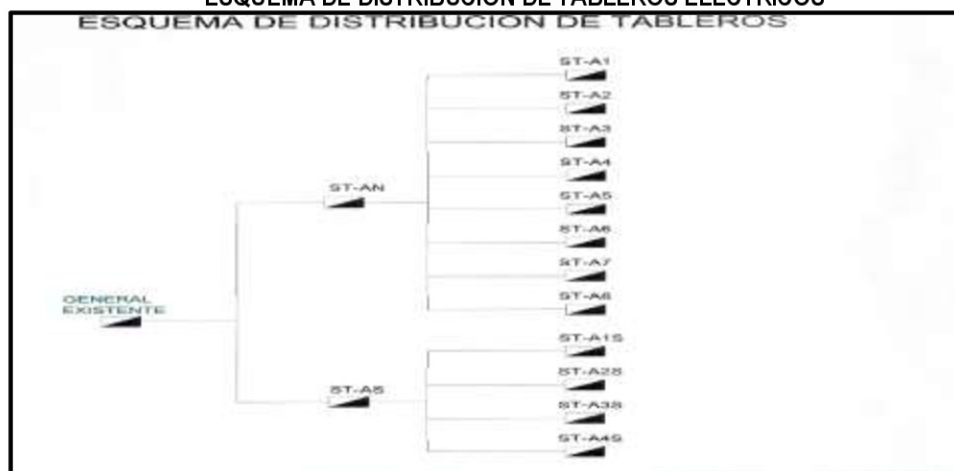
IMAGEN N° 1
ESQUEMA DE DISTRIBUCIÓN DE TABLEROS ELÉCTRICOS

Asimismo, en el Plano IE-04, del expediente técnico aprobado mediante Resolución Gerencial n.º 221-2023-GI-MPS de 9 de noviembre de 2023, se tiene el esquema de distribución de los tableros, como se muestra a continuación:

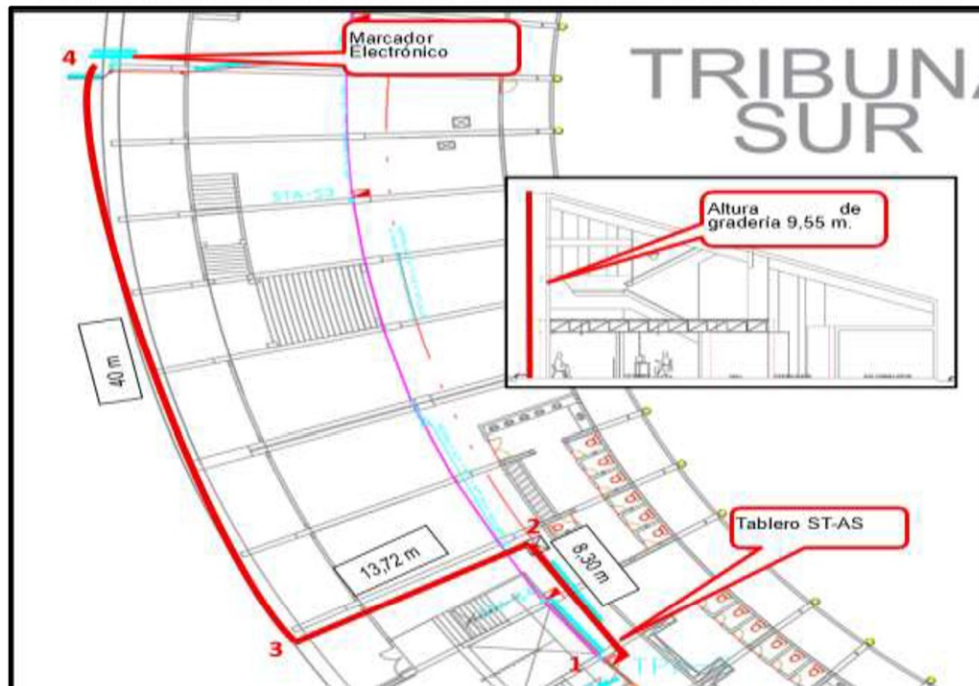
IMAGEN N°3
PLANO DE RECORRIDO DEL ALIMENTADOR DEL TABLERO MARCADOR ELECTRÓNICO

Con respecto, al material: "cable 1x6 mm² x 1x6 mm²(N) + 1x6 mm²(T) nh-90", establecido en el análisis de precios unitarios antes mencionado, considera una longitud de 1 323,00 m. (ver imagen n.º 2); sin embargo, de la inspección realizada y en base a los planos de replanteo, el alimentador para el marcador electrónico, viene del circuito del tablero ST-AS, ubicado en la tribuna sur del estadio y llega hasta el tablero, ubicado en la estructura metálica de dicho marcador, como se muestra en la siguiente imagen.

De la inspección física de la obra, acreditada en la "Acta de inspección física N° 01-2025-CG/OCI/0344-SCC de 15 y 16 de mayo de 2025", se pudo determinar que el tablero marcador electrónico, se alimenta del tablero ST-AS (punto 1), y llega al punto 2 en forma subterránea, de similar forma hasta el punto 3, luego sube con tubería EMT por el muro de las graderías y bordea perimetralmente hasta el punto 4, y de este último sube hasta su tablero que está adosado a la estructura metálica.
