**INFORME DE HITO DE CONTROL
N° 028-2025-OCI/0344-SCC**

**EJECUCIÓN DE LA OBRA “MEJORAMIENTO DE LOS
SERVICIOS DEPORTIVOS DEL ESTADIO CENTENARIO
MANUEL RIVERA SÁNCHEZ, DISTRITO DE CHIMBOTE,
PROVINCIA DEL SANTA, DEPARTAMENTO DE ÁNCASH –
II ETAPA”**

**HITO DE CONTROL N° 6 – RECEPCIÓN DE OBRA – PLIEGO
DE OBSERVACIONES**

CHIMBOTE, 3 DE JUNIO DE 2025

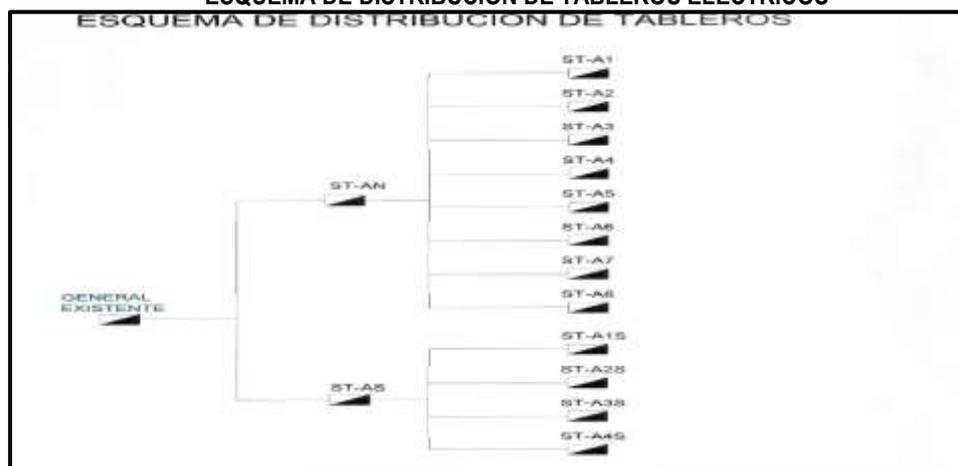
IMAGEN N° 1
ESQUEMA DE DISTRIBUCIÓN DE TABLEROS ELÉCTRICOS

Asimismo, en el Plano IE-04, del expediente técnico aprobado mediante Resolución Gerencial n.º 221-2023-GI-MPS de 9 de noviembre de 2023, se tiene el esquema de distribución de los tableros, como se muestra a continuación:

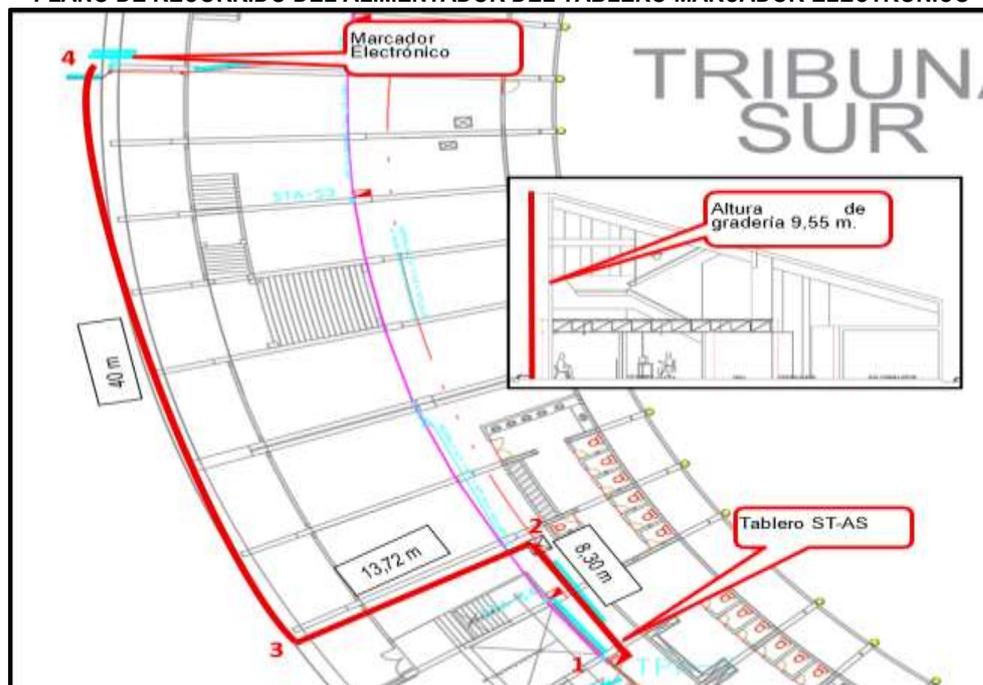
IMAGEN N°3
PLANO DE RECORRIDO DEL ALIMENTADOR DEL TABLERO MARCADOR ELECTRÓNICO

Con respecto, al material: “cable 1x6 mm² x 1x6 mm²(N) + 1x6 mm²(T) nh-90”, establecido en el análisis de precios unitarios antes mencionado, considera una longitud de 1 323,00 m. (ver imagen n.º 2); sin embargo, de la inspección realizada y en base a los planos de replanteo, el alimentador para el marcador electrónico, viene del circuito del tablero ST-AS, ubicado en la tribuna sur del estadio y llega hasta el tablero, ubicado en la estructura metálica de dicho marcador, como se muestra en la siguiente imagen.

De la inspección física de la obra, acreditada en la “Acta de inspección física N° 01-2025-CG/OCI/0344-SCC de 15 y 16 de mayo de 2025”, se pudo determinar que el tablero marcador electrónico, se alimenta del tablero ST-AS (punto 1), y llega al punto 2 en forma subterránea, de similar forma hasta el punto 3, luego sube con tubería EMT por el muro de las graderías y bordea perimetralmente hasta el punto 4, y de este último sube hasta su tablero que está adosado a la estructura metálica.

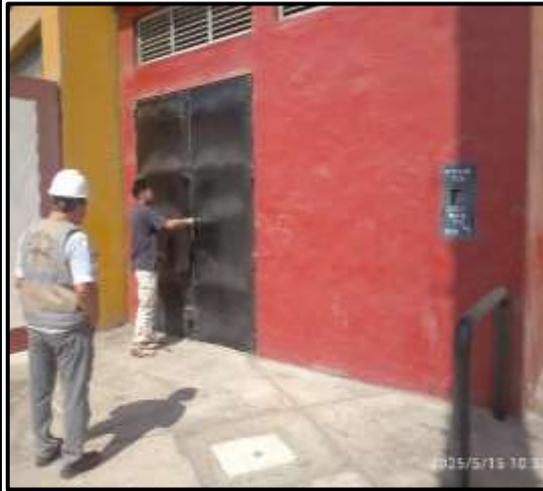
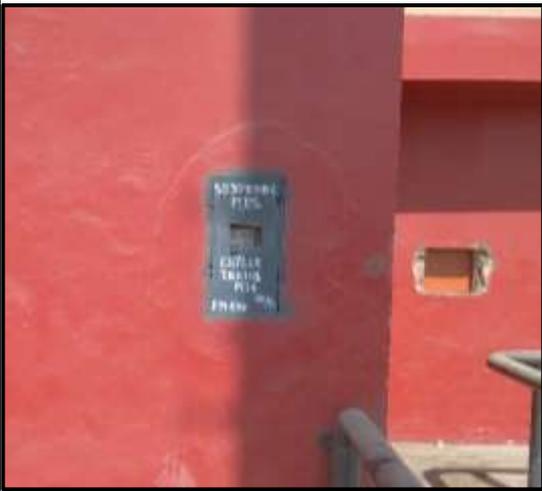
FOTOGRAFÍAS N°S 32 Y 33
RECINTO DE SUBESTACIÓN ELÉCTRICA DE LA INFRAESTRUCTURA DEPORTIVA

<p>Descripción: Subestación tipo caseta del suministro en media tensión del estadio.</p>	<p>Descripción: Suministro con código 55372286</p>

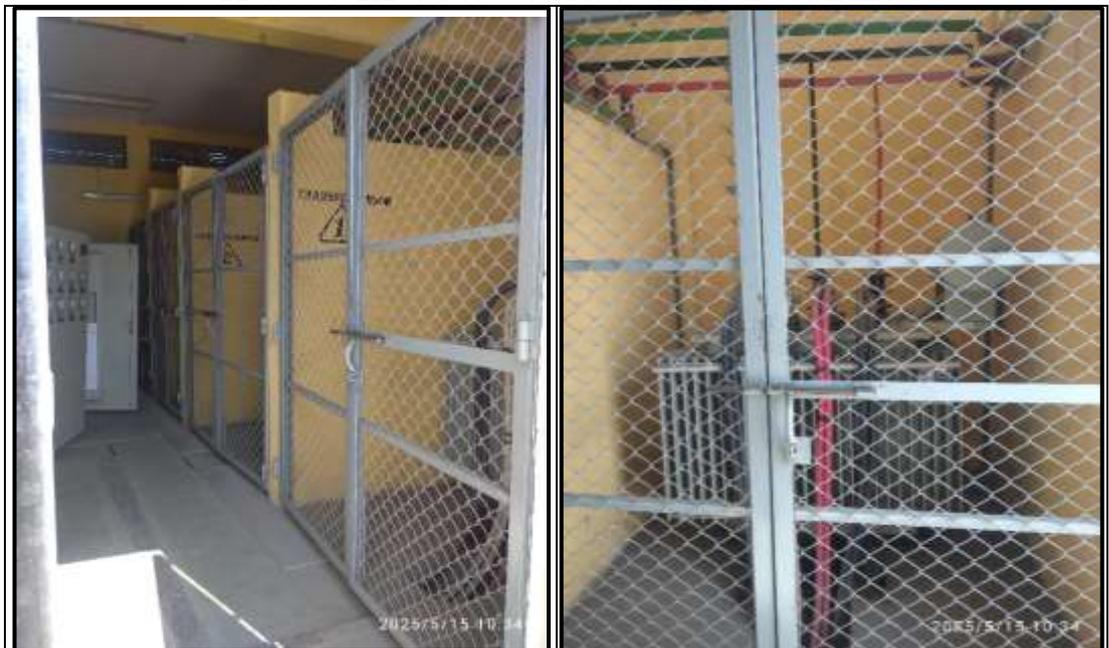
FOTOGRAFÍAS N°S 34 Y 35
SUBESTACIÓN ELÉCTRICA CON TRANSFORMADORES Y TABLEROS

Descripción: Subestación eléctrica que cuenta con dos transformadores.

Descripción: Transformador n.º 1.
