**INFORME DE HITO DE CONTROL
N° 003-2025-OCI/0363-SCC**

**“MEJORAMIENTO DEL SERVICIO EDUCATIVO DEL NIVEL
PRIMARIA DE LA I.E. N° 38741 MX-P UNIÓN MANTARO DEL
DISTRITO DE CANAYRE, PROVINCIA DE HUANTA,
DEPARTAMENTO DE AYACUCHO”**

HITO DE CONTROL N° 8 – LIQUIDACIÓN DE OBRA

HUANTA, 24 DE FEBRERO DE 2025

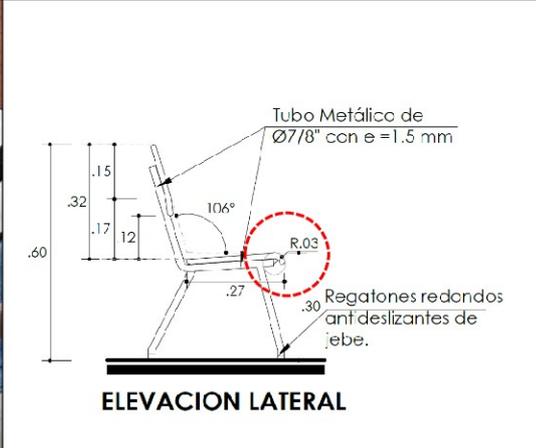
<p>Fotografía n.º 38 Vista representativa del respaldo recto del asiento de la silla M2 (1º y 2º grado) recepcionado.</p>

De la información contenida en las imágenes precedentes; se advierte que, las sillas M2, M4, M11 y M13 entregadas por el Contratista, corresponden a los tipos de sillas A3, B1, A4 y A5 de la Norma Técnica respectivamente; y como resultado de comparar el diseño de las sillas M2, M4, M11 y M13 respecto a los diseños establecidos en la Norma Técnica, se evidencia que las sillas recepcionadas por el comité de recepción, no cumplen con los detalles de diseño relacionados al borde frontal del asiento y la curvatura del respaldo de las sillas, el confort por omitirse detalles de diseño ergonómico; inobservando el numeral 6.2.1 de la Norma Técnica que señala:

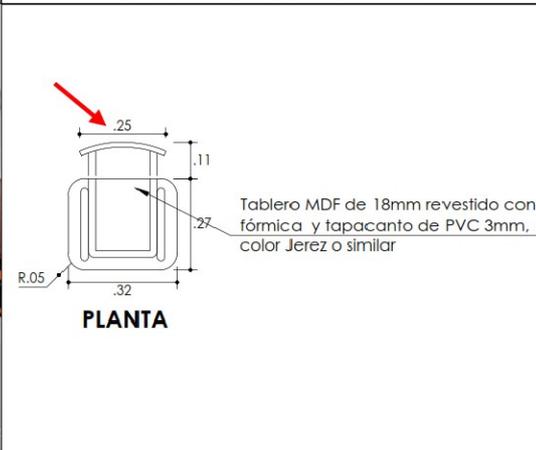
<p>Imagen n.º 2 Vista en planta de la curvatura del respaldo del asiento de la silla M2 (1º y 2º grado), según el plano DT 03 DETALLE DE MOBILIARIO.</p>
