**INFORME DE HITO DE CONTROL
N° 018-2025-OCI/0385-SCC**

**OBRA: “MEJORAMIENTO Y AMPLIACIÓN DEL SERVICIO
EDUCATIVO DEL NIVEL INICIAL DE LA I.E. N° 1198 EN EL
DISTRITO DE CUSCO - PROVINCIA DE CUSCO -
DEPARTAMENTO DE CUSCO”**

**HITO DE CONTROL N° 3 - AVANCE DE LA EJECUCIÓN DE
OBRA AL MES DE JULIO DE 2025**

**PERÍODO DE EVALUACIÓN DEL HITO DE CONTROL:
DEL 21 DE JULIO AL 30 DE JULIO DE 2025**

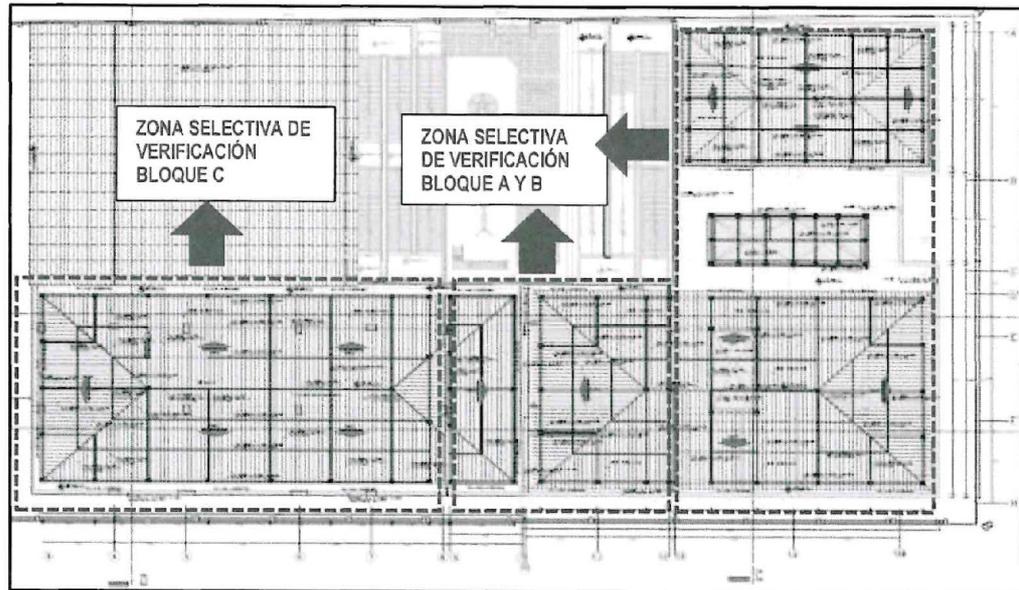
IMAGEN N° 3
ZONA DE VERIFICACION BLOQUES A, B Y C

Al respecto, se evidenció que se están realizando los trabajos de fabricación, instalación y montaje de estructura metálica de techo en el bloque C, como parte del servicio denominado "Estructura Metálica (elaboración e instalación de techo metálico y cobertura con teja andina)"⁸; además, de la verificación selectiva de las conexiones (estructura metálica con la losa aligerada), se advirtió que los ejes de la platina y del sistema de pernos no coincide con el eje de las columnas o pilares metálicos (elementos de apoyo) de la estructura metálica; es decir, se encuentran desalineados, como se muestra en las imágenes siguientes:

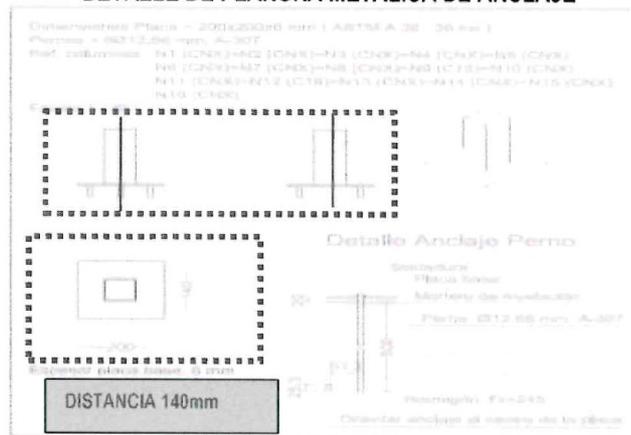
**IMAGEN N° 13
DETALLE DE PLANCHA METALICA DE ANCLAJE**

Al respecto, el Plano E-20 Detalle Armado estructura metálica techo bloque C (Imagen n.º13), contenida en el expediente técnico⁹ y alcanzado por los ejecutores en la inspección física, señala que los pilares metálicos, se apoyan en el eje de la plancha metálica, y se encuentran alineadas entre ejes de columnas y plancha metálicas; además se detalla en el mencionado plano que la distancia entre los pernos de anclajes es de 140mm, lo cual difiere a lo que se ha verificado en algunos puntos de las conexiones (estructura metálica – losa aligerada) descritos y observados en las imágenes precedentes.

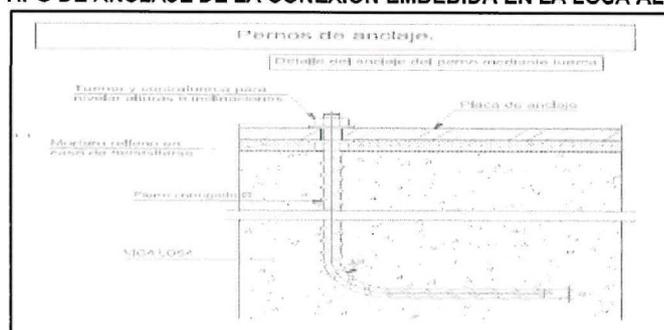
IMAGEN N^o 18
TIPO DE ANCLAJE DE LA CONEXIÓN EMBEBIDA EN LA LOSA ALIGERADA

Es de precisar que en el plano E-20 del expediente técnico, se muestra el tipo de anclaje que se debería colocar en las conexiones, lo cual podría afectar la estructura de concreto armado al ser colocada posteriormente, según se muestra la siguiente imagen:

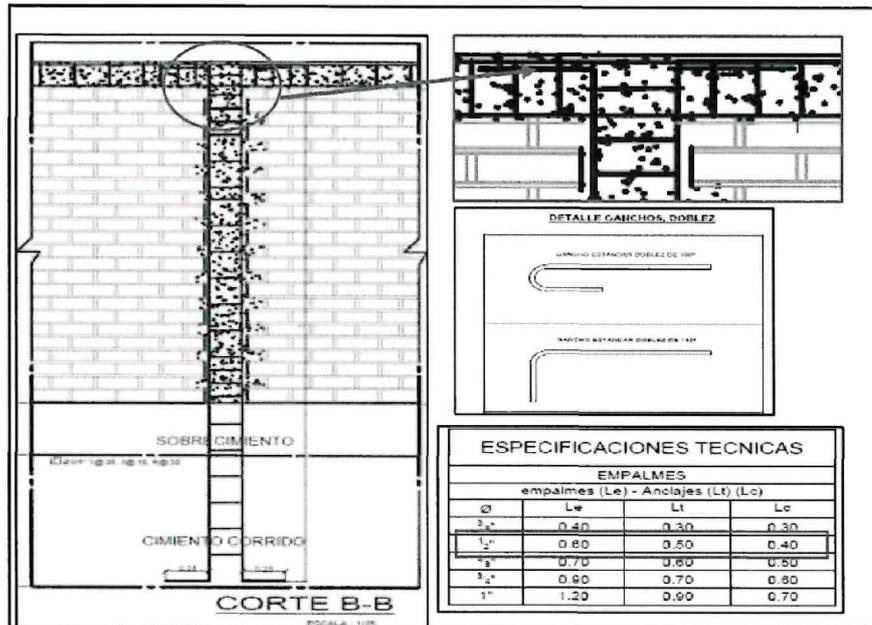
IMAGEN N°s 22
DETALLE SEGÚN PLANOS DEL EXPEDIENTE TÉCNICO

Al respecto, de la imagen precedente se puede observar que la longitud de acero embebida en el concreto (entre la viga y la columna) y la longitud del gancho doblado debe estar midiendo entre 40 cm y 50 cm; lo cual, no se estaría cumpliendo según lo ejecutado en obra.

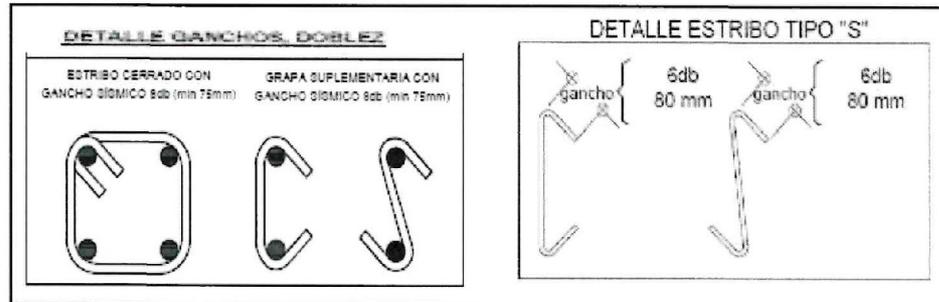
IMAGEN N° 25
DETALLE DE GANCHO EN ESTRIBOS

Al respecto, se estaría inobservado lo señalado en el Plano EA-15 *Especificaciones Técnicas*, debido a que la longitud del gancho esta entre 75 mm y 80 mm, según se muestra en la siguiente ilustración:

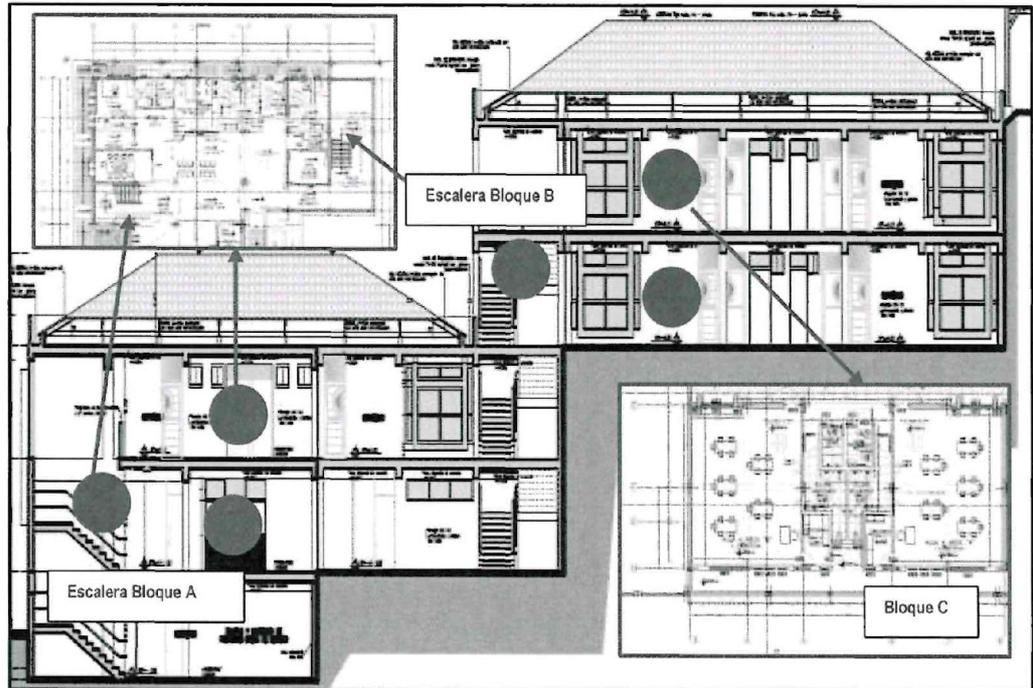
IMAGEN N° 26
ZONA DE VERIFICACION EN BLOQUES A, B Y C

Sobre el particular, se advierte que, en los muros interiores de las escaleras 1 y 2 del bloque A y bloque B de la edificación, muros y columnas de las aulas del primer y segundo nivel del bloque C, muros y placas del primer y segundo nivel del bloque A entre los ejes 13-16 y E-H (imagen n.º 26), presentan cajoneos y espacios vacíos entre el elemento estructural, elemento de albañilería y la mezcla de mortero (cemento – arena), lo cual, se muestra en las imágenes n.ºs 27 y 28:
