**INFORME DE VISITA DE CONTROL**  
**N° 022-2025-OCI/0394-SVC**

**EJECUCIÓN DE LA OBRA “MEJORAMIENTO Y  
AMPLIACIÓN DEL SERVICIO DE EDUCACIÓN INICIAL EN  
I.E. 128 DISTRITO DE LIRCAY DE LA PROVINCIA DE  
ANGARAES DEL DEPARTAMENTO DE HUANCAMELICA”**

**PERÍODO DE EVALUACIÓN:  
DEL 23 DE ABRIL DE 2025 AL 30 DE ABRIL DE 2025**

**LIRCAY, 30 DE ABRIL DE 2025**

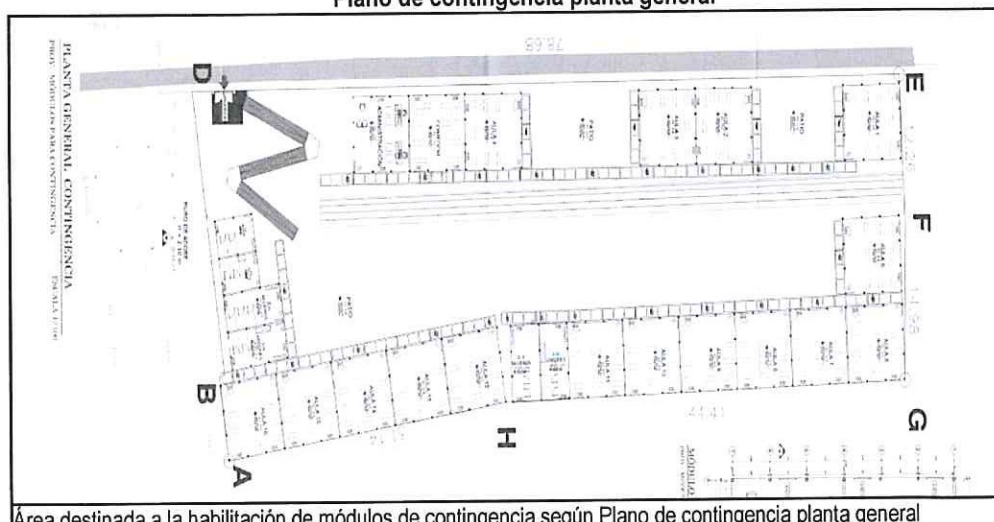
**Imagen n.º 2**

**Plano de contingencia planta general**

Área destinada a la habilitación de módulos de contingencia según Plano de contingencia planta general
