N° 044-2025-OCI/0394-SVC

VISITA DE CONTROL MUNICIPALIDAD DISTRITAL DE HUANCA-HUANCA

EJECUCIÓN DE LA OBRA "AMPLIACIÓN DEL SERVICIO DE MOVILIDAD URBANA EN PISTAS Y VEREDAS DEL DISTRITO DE HUANCA-HUANCA DE LA PROVINCIA DE ANGARAES DEL DEPARTAMENTO DE HUANCAVELICA"

INFORME DE VISITA DE CONTROL N° 044-2025-OCI/0394-SVC

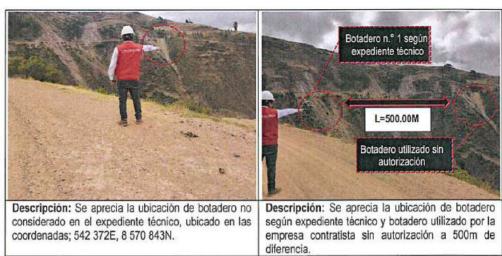
Del depósito de material excedente (botadero) previsto en el expediente técnico, ubicado en la coordenada: 542 348.255E, 8 570 501.843N, botadero n.º 01, no se está utilizando dicho botadero, por el contrario, este fue reemplazado por otro más cercano a la obra ubicado a 500 m antes del botadero n.º01, en la coordenada: 542 372E, 8 570 843N.

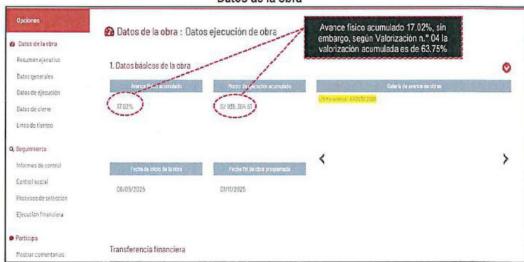
Imagen n.º 8 Datos de la obra

Sin embargo, de la verificación realizada en el aplicativo informático del INFOBRAS, se pudo constatar que la entidad mantiene actualizada la información relacionada a la ejecución de la Obra, sin embargo, no presenta el registro de avances de obra con el porcentaje y monto acumulado y demás información complementaria, a pesar que, en la actualidad se encuentra en ejecución, lo señalado se muestra en la imagen siguiente.
