**INFORME DE VISITA DE CONTROL**  
**N° 026-2025-OCI/0401-SVC**

**“CONSTRUCCIÓN DE REDUCTORES DE VELOCIDAD,  
INSTALACION DE SEÑALES VERTICALES Y  
DEMARCACION HORIZONTAL EN LAS INTERSECCIONES  
CERCANAS A LAS ONCE (11) INSTITUCIONES  
EDUCATIVAS”**

**PERÍODO DE EVALUACIÓN:  
DEL 16 AL 29 DE MAYO DE 2025**

**HUÁNUCO, 6 DE JUNIO DE 2025**

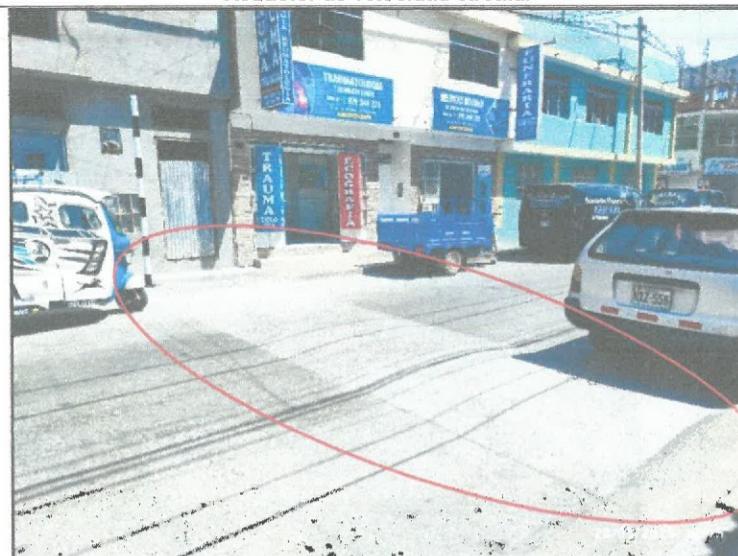
**Vista Fotográfica n.º 1**  
Reductor de velocidad circular

Al respecto, se evidenció que los reductores de velocidad correspondientes a esta Institución Educativa no contaban con el pintado reglamentario sobre su estructura, así como, el reductor trapezoidal no presentaba rejillas metálicas instaladas, además, se advirtió que tampoco se había realizado ningún tipo de pintado en la señalización horizontal, según se muestra en las vistas fotográficas siguientes:

Reductor de sección circular (giba), ubicado en el Jr. Constitución cuadra 9, no cuenta con el pintado correspondiente.

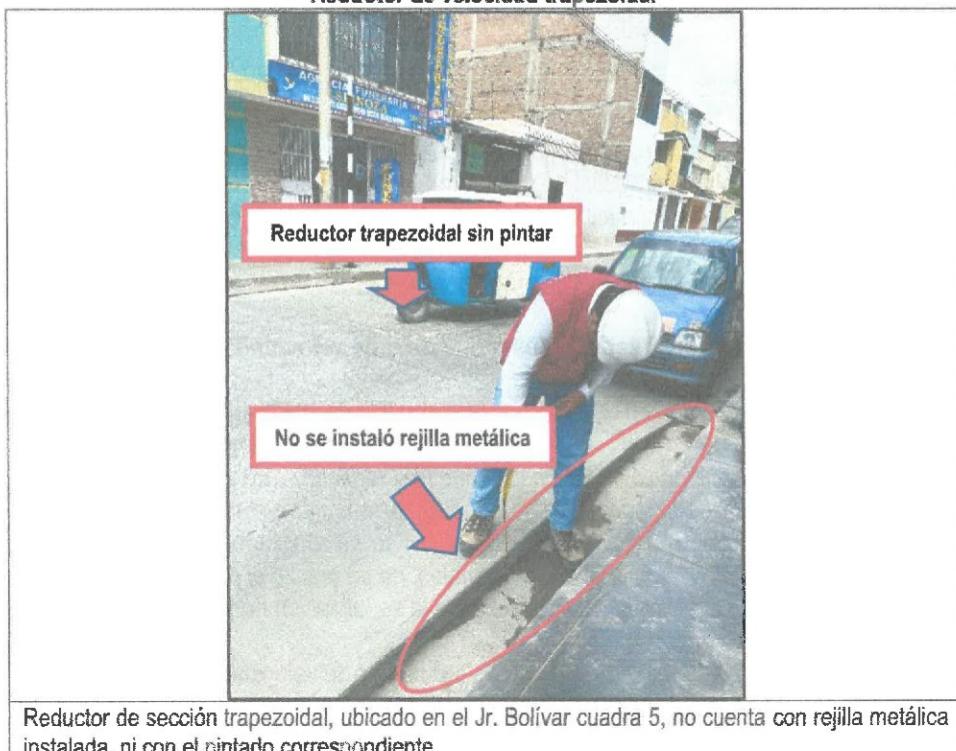
**Vista Fotográfica n.º 2**  
**Reducer de velocidad trapezoidal**

Sobre el particular, se verifica que al 20 de mayo de 2025 (fecha en la cual se realizó la visita de inspección física), los reductores correspondientes a la Institución Educativa Amadeus Mozart, no se encontraban pintados, así como, el reductor trapezoidal no contaba con rejillas metálicas instaladas, tampoco se había realizado el pintado de ninguna señalización horizontal, por lo cual, dichos reductores, así como, la señalización horizontal, no se encontraban culminados.

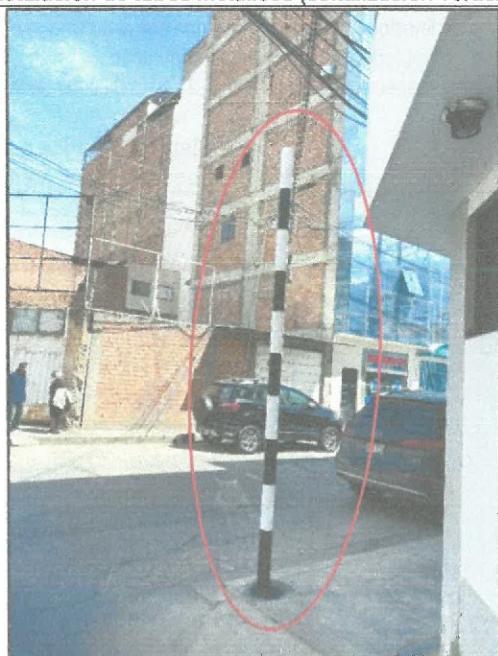
**Vista Fotográfica n.º 4**  
**Instalación de tubos metálicos (señalización vertical)**

Se identificó la instalación de ocho (8) tubos metálicos, únicamente pintados (en fajas), en el Jr. Constitución cuadras 8 y 9, así como, en el Jr. San Cristóbal cuadra 4. Ninguno de los tubos metálicos cuenta con la señal de tráfico correspondiente.

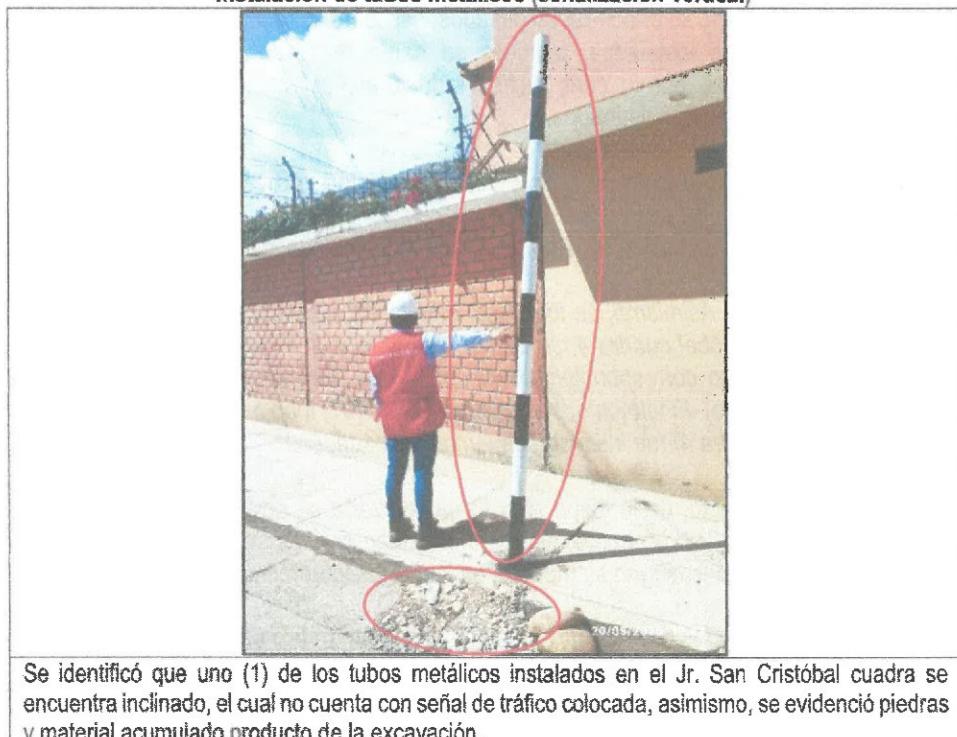
**Vista Fotográfica n.º 5**  
**Instalación de tubos metálicos (señalización vertical)**

De lo anterior, se corrobora que al 20 de mayo de 2025 (fecha en la cual se realizó la visita de inspección física), los tubos metálicos instalados no contaban con las señales preventivas

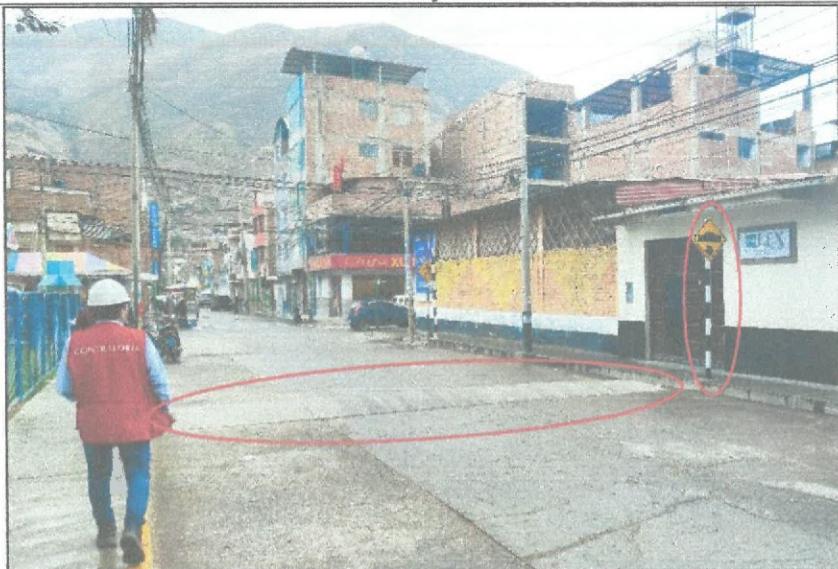
**Vista Fotográfica n.º 7**  
**Reductor de velocidad circular y Señalización vertical**

Reductor de velocidad circular en el Jr. Progreso cuadra 4. No cuenta con el pintado correspondiente.

Se identifica un tubo metálico instalado, pintado y con la señal de tráfico correspondiente.

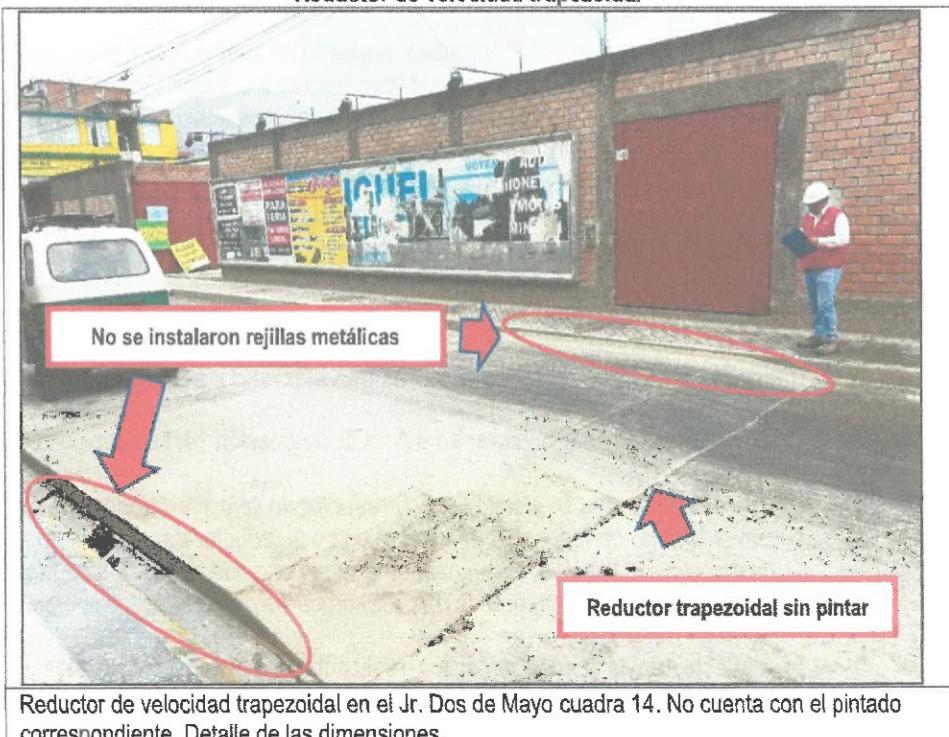
**Vista Fotográfica n.º 8**  
**Reducer de velocidad trapezoidal**

Al respecto, de la inspección física realizada se advirtió que, si bien es cierto se han construido los 2 reductores de velocidad diseñados para la Institución Educativa "Isaac Newton", ninguno de estos cuenta con el pintado reglamentario correspondiente, asimismo, no se realizó el pintado de tres (3) cruceros peatonales, según se muestra en las vistas fotográficas siguientes:

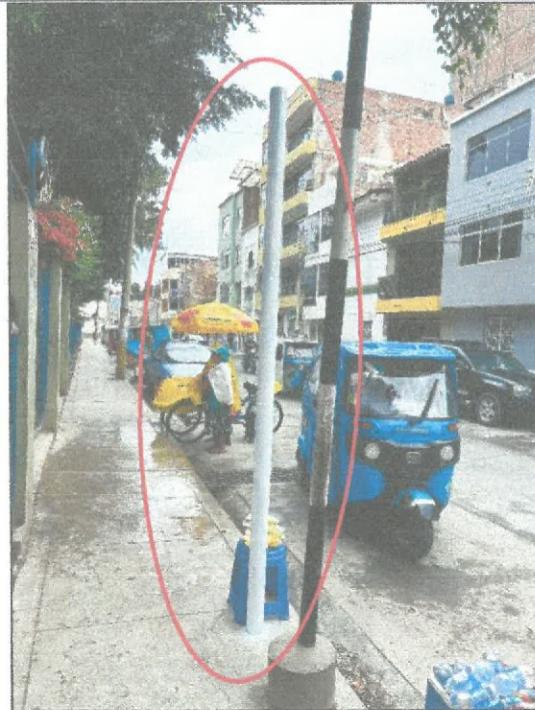
**Vista Fotográfica n.º 13**  
**Instalación de tubo metálico (señalización vertical)**

Tubo metálico instalado en el Jr. Dos de mayo cuadra 15 pintado en base blanca, no cuenta con señal de tráfico correspondiente, asimismo, se encuentra instalado contiguo a una señal ya existente.

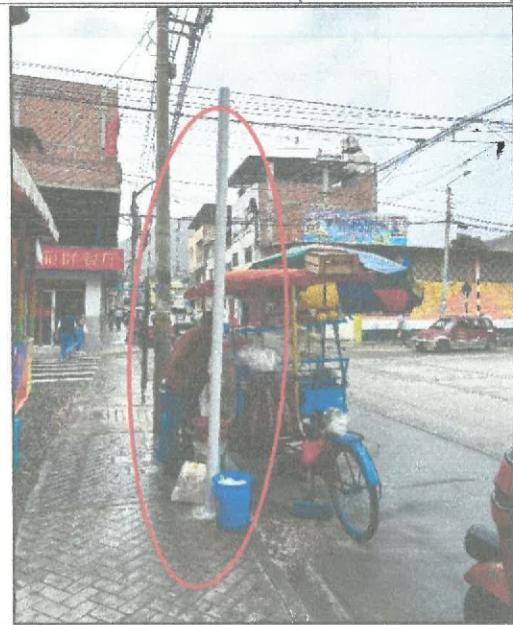
**Vista Fotográfica n.º 14**  
**Instalación de tubo metálico (señalización vertical)**

Tubo metálico instalado en el Jr. Dos de mayo cuadra 15 pintado en base blanca, no cuenta con señal de tráfico correspondiente.

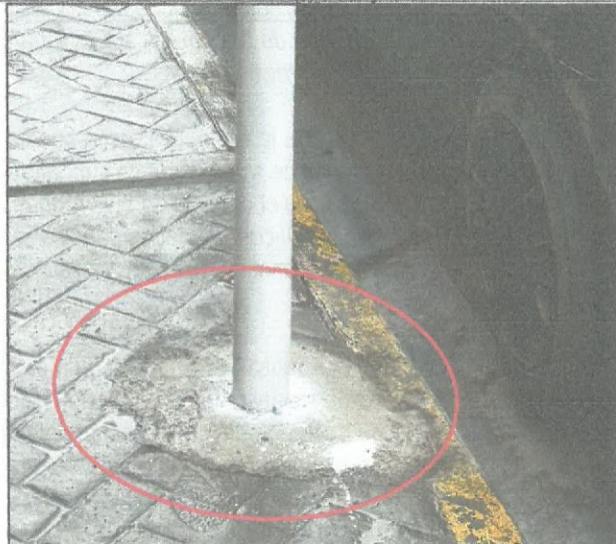
**Vista Fotográfica n.º 17**  
**Instalación de tubo metálico (señalización vertical)**

Se ha evidenciado que la base de la señalización vertical (del tubo metálico), no presenta un acabado de superficie lisa uniforme o similar al de la vereda.

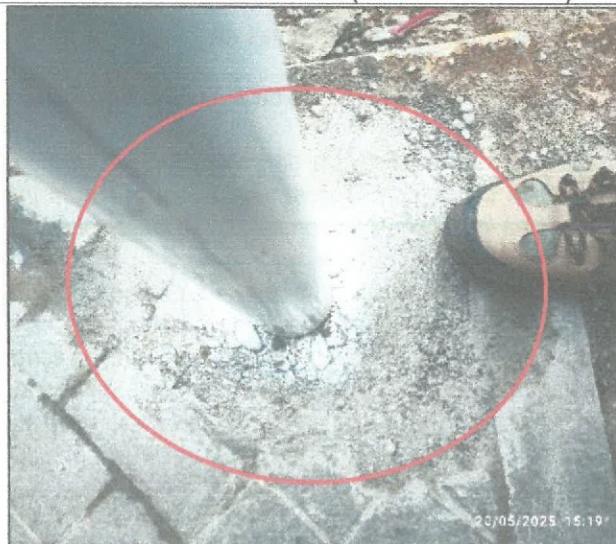
**Vista Fotográfica n.º 18**  
**Instalación de tubo metálico (señalización vertical)**

Se ha evidenciado que la base de la señalización vertical (del tubo metálico), no presenta un acabado de superficie lisa uniforme o similar al de la vereda.

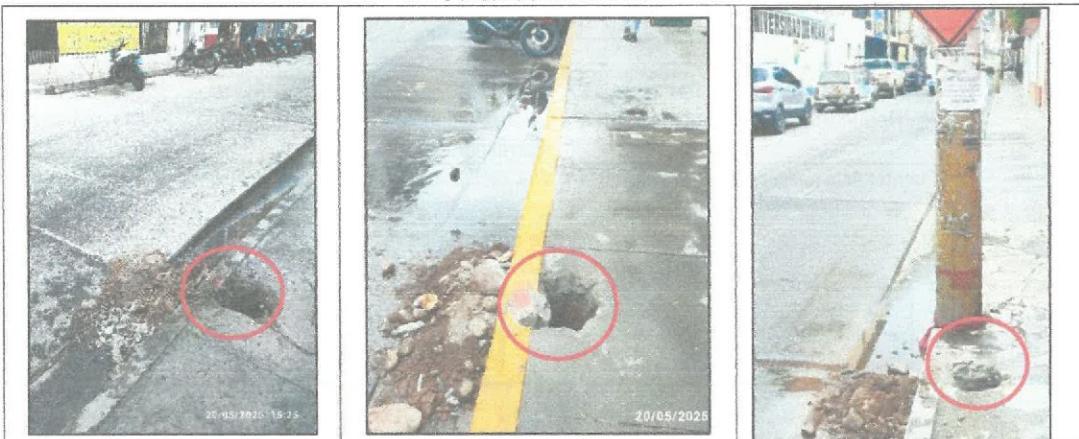
**Vistas Fotográficas n.ºs 21, 22 y 23**  
Señalización vertical

Al respecto, de la inspección física realizada se advirtió que no se efectuó la instalación de las señales verticales, según se muestra en las vistas fotográficas siguientes:

En el área correspondiente a la I. E. Von Newman (Jr. Constitución cuadra 6 y 7, y Jr. 28 de Julio cuadras 11 y 12), no ha evidenciado la instalación de los tubos metálicos para la señalización vertical. Únicamente han realizado excavaciones (agujeros en las veredas), las cuales no cuentan con señalización de seguridad.

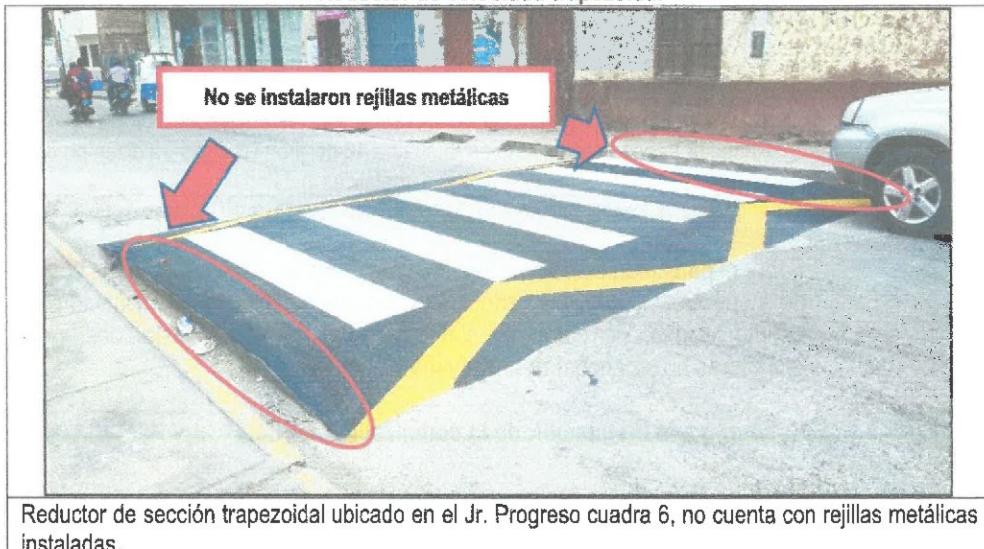
**Vista Fotográfica n.º 24**  
**Reductor de velocidad trapezoidal**

Al respecto, de la inspección física realizada se advirtió que, si bien es cierto se habían construido los dos (2) reductores de velocidad diseñados para esta Institución Educativa, ninguno de estos contaba con las rejillas metálicas instaladas, igualmente, no se contaba con la señalización horizontal en el pavimento, según se muestra en las vistas fotográficas siguientes:

Sobre el particular, se verifica que al 20 de mayo de 2025 (fecha en la cual se realizó la visita de inspección física), los reductores correspondientes a la Institución Educativa N° 003 Laurita Vicuña, no contaban con las rejillas metálicas instaladas, por lo cual, dichos reductores no se encontraban culminados.

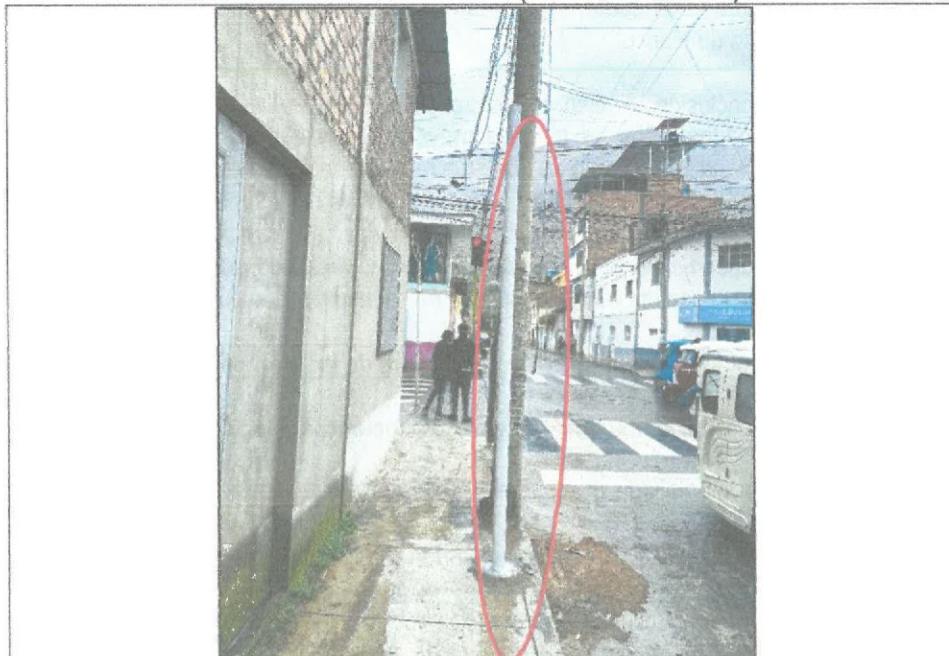
**Vista Fotográfica n.º 27**  
**Instalación de tubo metálico (señalización vertical)**

En el Jr. Progreso cuadra 5, se advierte la instalación de un (01) tubo metálico (señalización vertical), sin el pintado en fajas (únicamente con base blanca), y sin la señal de tráfico correspondiente.

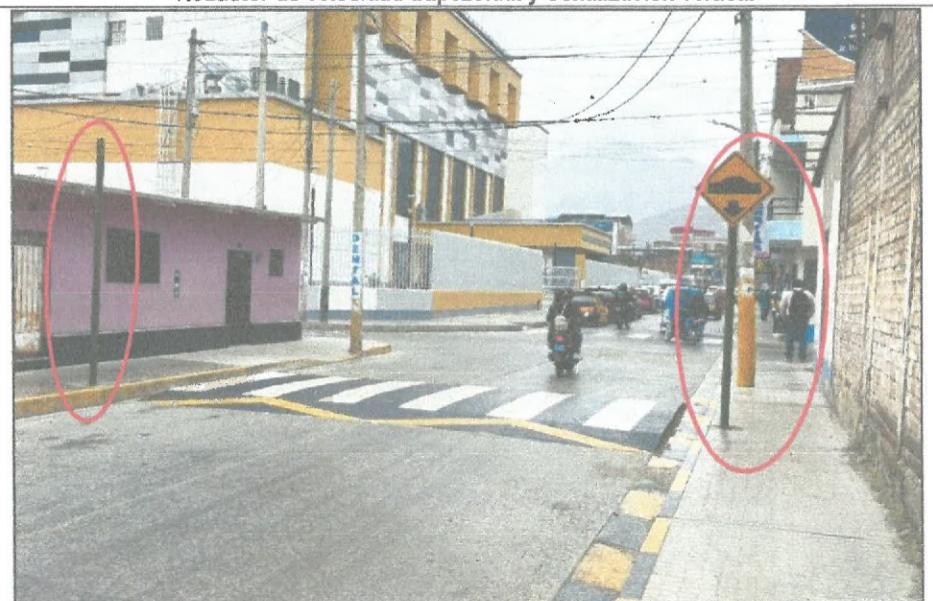
**Vista Fotográfica n.º 28**

En el Jr. Hermilio Valdizán cuadra 10. Se evidenció la instalación de cuatro (04) tubos metálicos (señalizaciones verticales), sin el pintado en fajas y de las cuales, solamente dos (02) señalizaciones verticales cuentan con la señal de tráfico correspondiente.

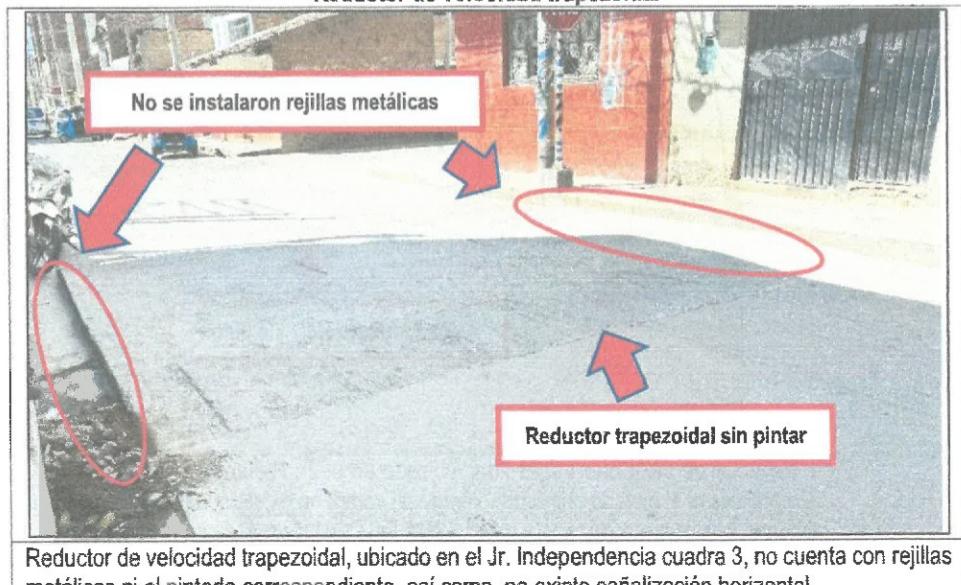
**Vista Fotográfica n.º 29**  
**Reductor de velocidad trapezoidal**

encuentra pintado, asimismo, los reductores trapezoidales no cuentan con rejillas metálicas instaladas y la señalización horizontal no fue pintada en ninguna calle, como se muestra en las vistas fotográficas siguientes:

Sobre el particular, se verifica que al 20 de mayo de 2025 (fecha en la cual se realizó la visita de inspección física), los reductores correspondientes a la Institución Educativa Nuestra Señora de las Mercedes, no se encontraban pintados, así como, tampoco contaban con las rejillas metálicas instaladas, asimismo, no se había realizado el pintado de ninguna señalización horizontal, por lo cual, dichos reductores, así como, la señalización horizontal, no se encontraban culminados.

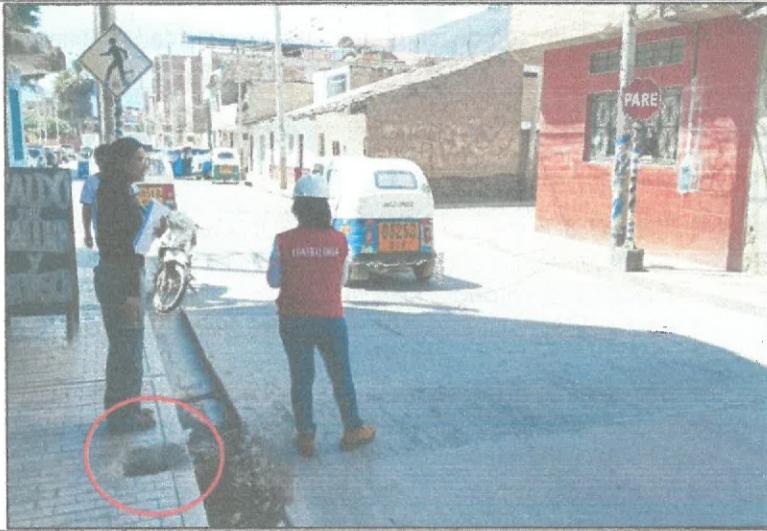
**Vista Fotográfica n.º 32**  
**Señalización vertical no instalada**

Se evidencia la no instalación de la señalización vertical, pues únicamente se ha realizado la excavación de agujeros en las vereda.

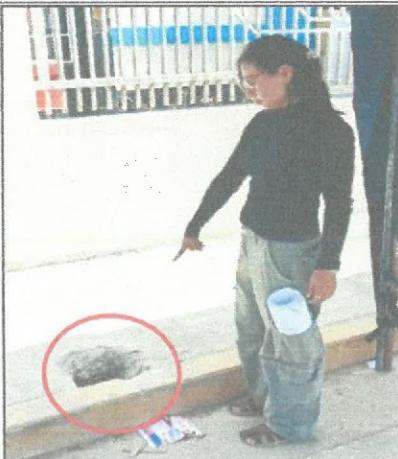
**Vista Fotográfica n.º 33**  
**Señalización vertical no instalada**

Se evidencia la no instalación de la señalización vertical, pues únicamente se ha realizado la excavación de agujeros en las vereda.

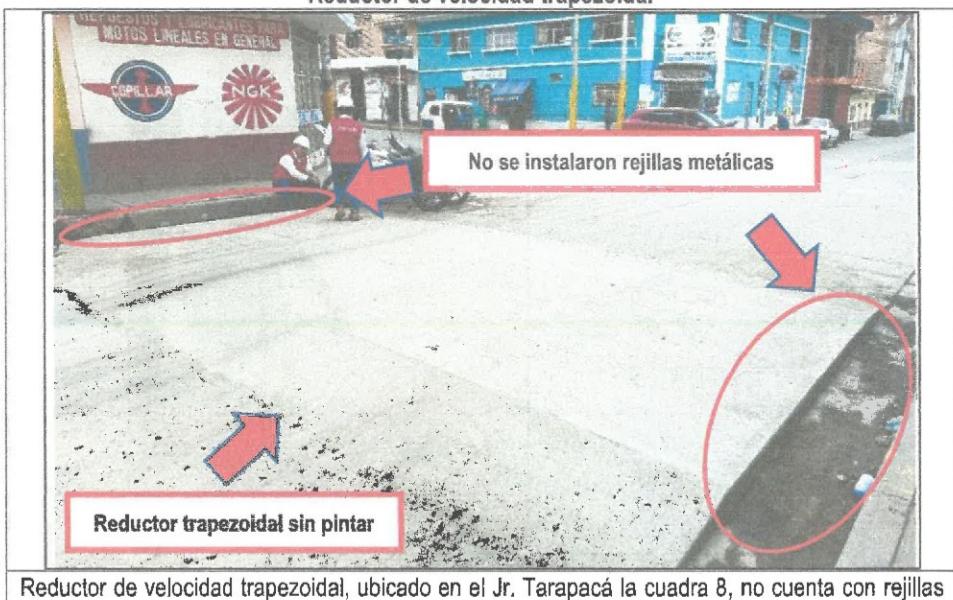
Vista Fotográfica n.º 34  
Reductor de velocidad trapezoidal

Al respecto, de la inspección física realizada se advirtió que se construyeron dos (2) reductores de velocidad de los tres (3) reductores diseñados para esta Institución Educativa, ninguno de estos contaba con la pintura reglamentaria según diseño, ni tampoco con las rejillas metálicas instaladas, asimismo, no se contaba con señalización horizontal alguna, tal como se muestra en las vistas fotográficas siguientes:

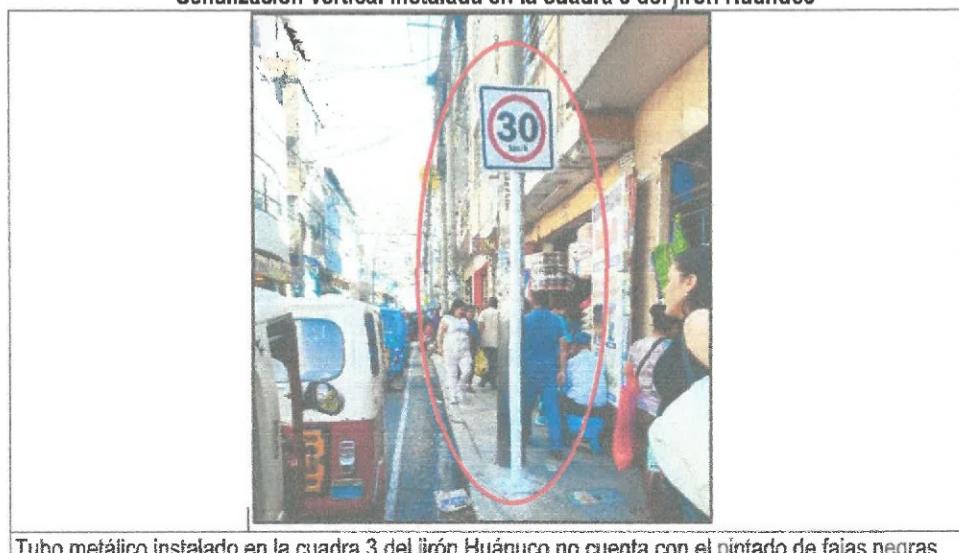
**Vista fotográfica n.º 36**  
**Señalización vertical instalada en la cuadra 3 del jirón Huánuco**

Tubo metálico instalado en la cuadra 3 del jirón Huánuco no cuenta con el pintado de fajas negras.

En ese sentido, se corrobora que al 28 de mayo de 2025 (fecha posterior al último día del plazo contractual), el pintado de los tubos metálicos instalados para las señales de tránsito en la cuadra 3 del Jirón Huánuco, no se encontraba concluido, según lo establecido en la lámina PS-01 y la normativa aplicable.

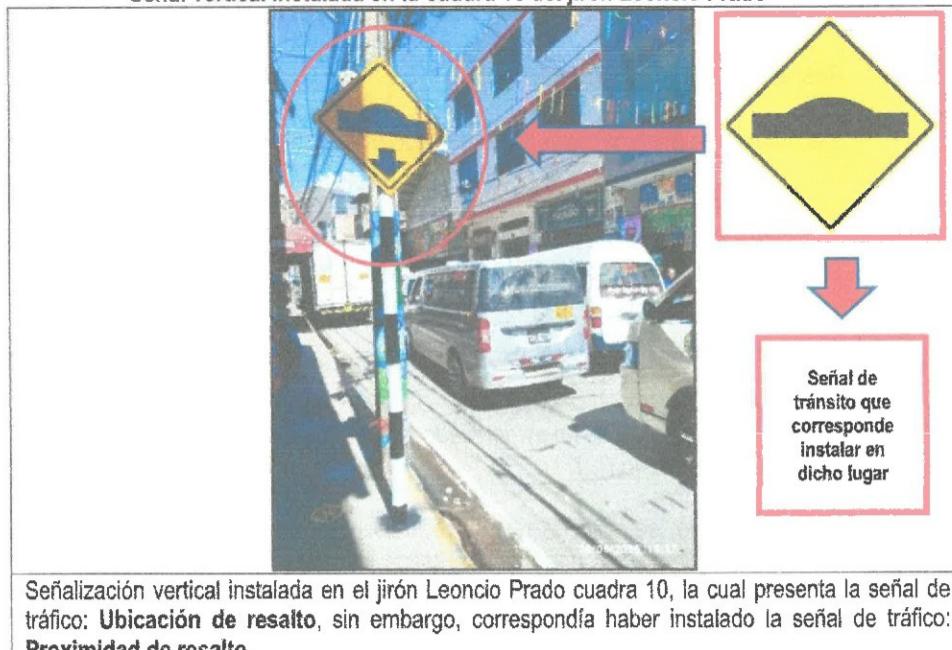
**Vista Fotográfica n.º 38  
Señal vertical instalada en la cuadra 10 del jirón Leoncio Prado**

De la vista fotográfica anterior, se evidencia la colocación de una señal 33B "Señal Ubicación de Reductor de Velocidad tipo resalto", pese a no existir reductor construido en ese punto, correspondiendo instalar una señal 33A "Señal Proximidad Reductor de Velocidad tipo resalto", según se muestra en la imagen siguiente:

De lo descrito, se corrobora la instalación de una señal que no corresponde en la cuadra 10 del jirón Leoncio Prado, incumpliendo de este modo lo establecido en la lámina PS-01 "Plano de Señalización" correspondiente a la Institución Educativa "Eclesial La Inmaculada Concepción".

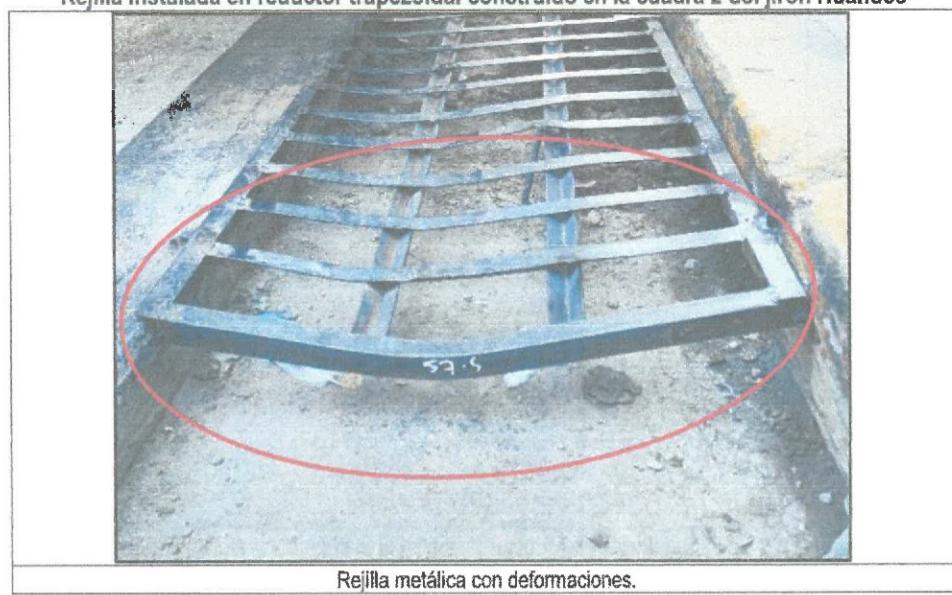
*"2. El reductor trapezoidal construido en la cuadra 2 del jirón Huánuco, no cuenta con rejilla metálica instalada al lado izquierdo, asimismo, la rejilla instalada al lado derecho presenta deformaciones. Adicionalmente, se ha evidenciado que el reductor trapezoidal presente grietas al lado derecho (...)"*

Respecto a ello, se advierte que el reductor trapezoidal construido en la cuadra 2 del jirón Huánuco no cuenta con una rejilla metálica instalada, así como, la rejilla que sí fue instalada presenta deformaciones, asimismo, el reductor trapezoidal construido en la cuadra 10 del jirón Leoncio Prado, también presenta una rejilla metálica con deformaciones, advirtiéndose además en ambos casos la existencia de grietas en los reductores ejecutados, según se muestra en las vistas fotográficas siguientes:

**Vista Fotográfica n.º 40**  
Rejilla instalada en reductor trapezoidal construido en la cuadra 2 del jirón Huánuco

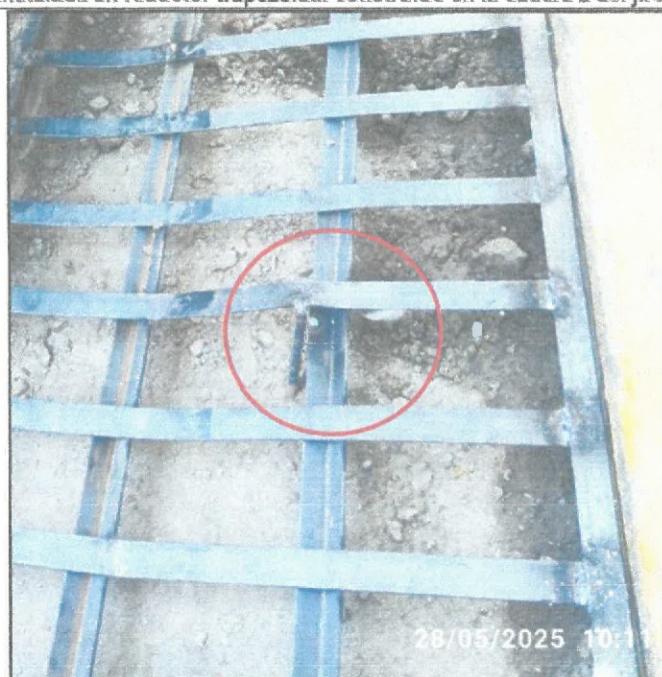
Vista Fotográfica n.º 41

Rejilla instalada en reductor trapezoidal construido en la cuadra 2 del jirón Huánuco

Varilla de acero que sobresale a la rejilla metálica.

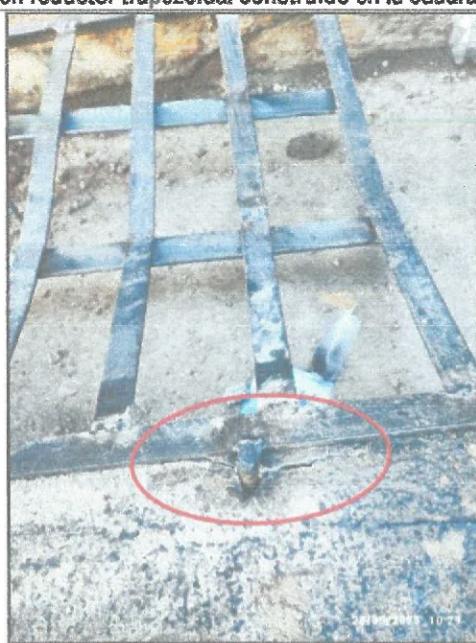
Vista Fotográfica n.º 42

Rejilla instalada en reductor trapezoidal construido en la cuadra 2 del jirón Huánuco

Rajaduras en reductor trapezoidal a causa de instalación de rejilla metálica.

Es así que, se corrobora que la rejilla metálica debió ser colocada sobre ángulos de 4 centímetros de lado según lo detallado en la imagen precedente, sin embargo, de la visita de inspección física realizada se evidenció que fueron instaladas a través de soldaduras con varillas de acero incrustadas en la vereda y los reductores trapezoidales construidos, generando rajaduras y grietas que deterioran dicho reductor.

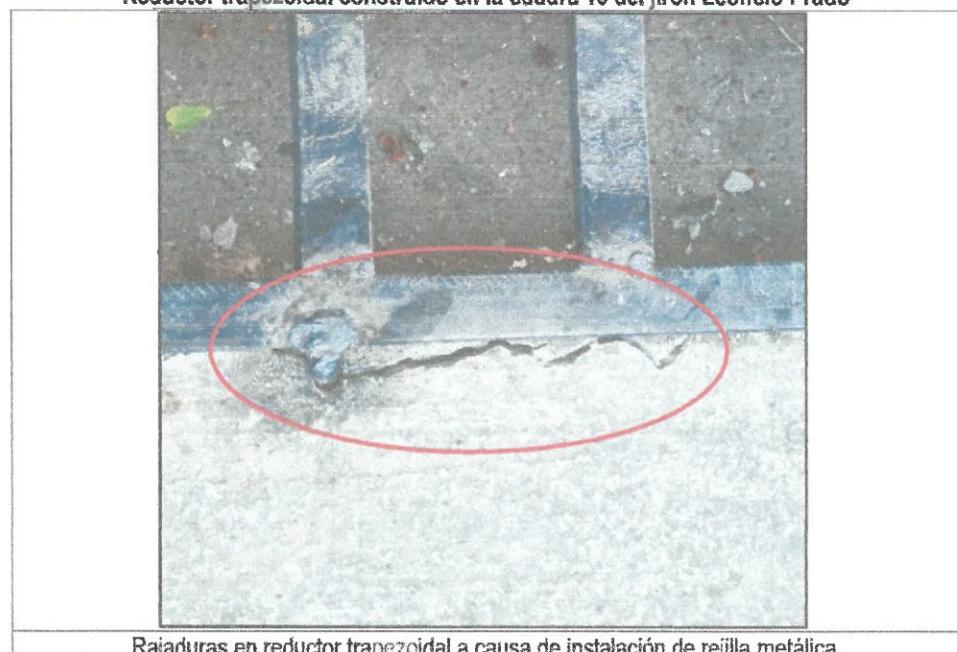
*3. El reductor trapezoidal construido en la cuadra 10 del jirón Leoncio Prado, cuenta con rejilla metálica instalada al lado derecho la cual presenta deformaciones. Adicionalmente, se ha evidenciado que el reductor trapezoidal presente grietas y deterioro al lado derecho (...)"*

**Vista Fotográfica n.º 44**  
**Reductor trapezoidal construido en la cuadra 10 del jirón Leoncio Prado**

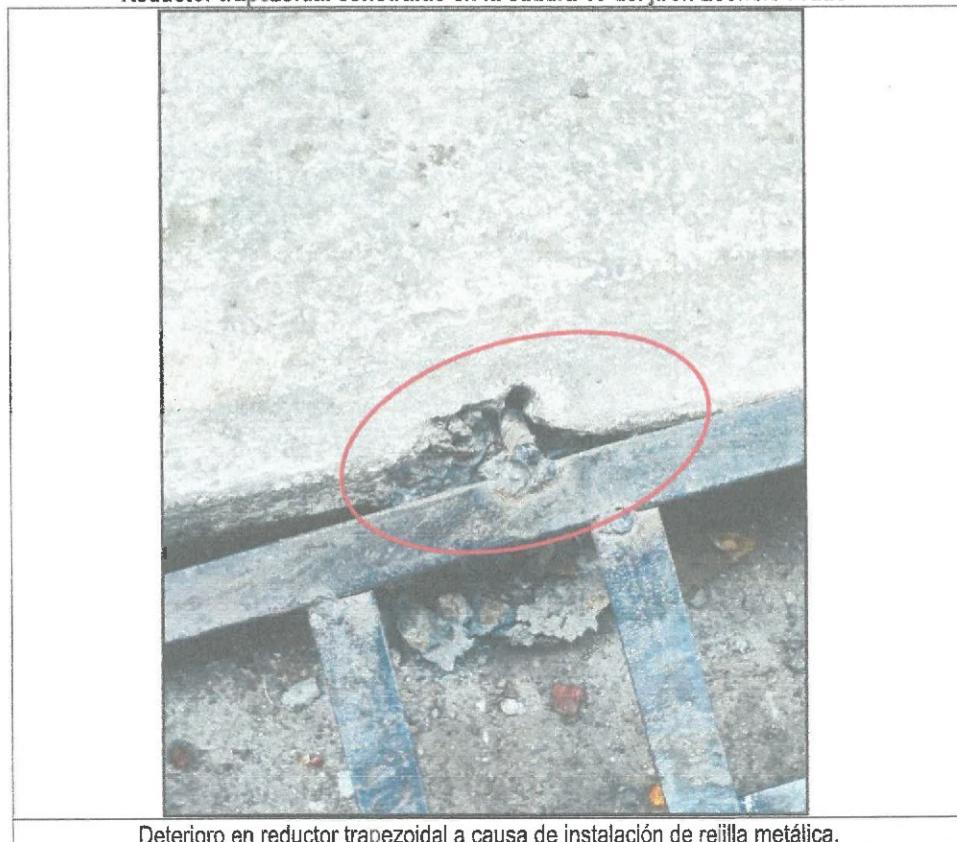
Vista Fotográfica n.º 45  
Reductor trapezoidal construido en la cuadra 10 del jirón Leoncio Prado

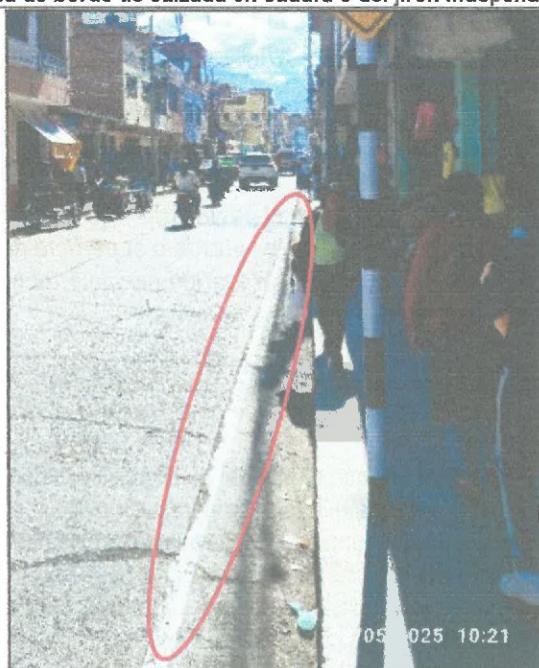
**Vista Fotográfica n.º 46**  
**Marca de borde de calzada en cuadra 8 del jirón Independencia**

Tramo de marca de borde de calzada que no presenta un trazo recto uniforme.

De lo anterior, se verifica que el Manual de Dispositivos de Control de Tránsito Automotor para Calles y Carreteras precisa que toda demarcación plana recién aplicada debe presentar bordes nitidos, alineados y sin deformaciones, asimismo, precisa que la línea de borde de calzada debe ser continua, sin embargo, de las vistas fotográficas anteriores, se corrobora que en la cuadra 8 del jirón Independencia, existen líneas de borde de calzada que no presentan trazos rectos uniformes, así como, en algunos tramos no son continuas, incumpliendo de este modo lo establecido en dicha normativa.

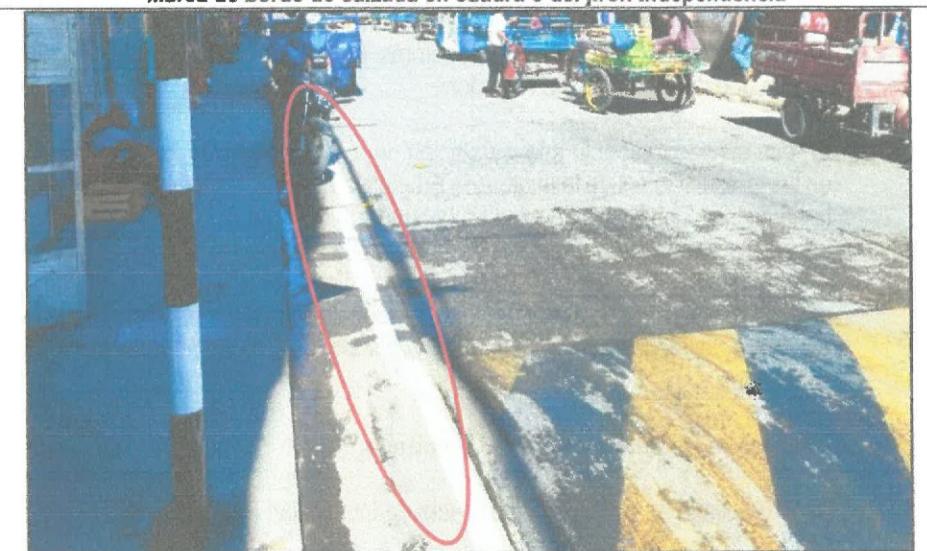
**Vista Fotográfica n.º 47**

**Marca de borde de calzada en cuadra 8 del jirón Independencia**

Tramo de marca de borde de calzada que no presenta un trazo recto uniforme.

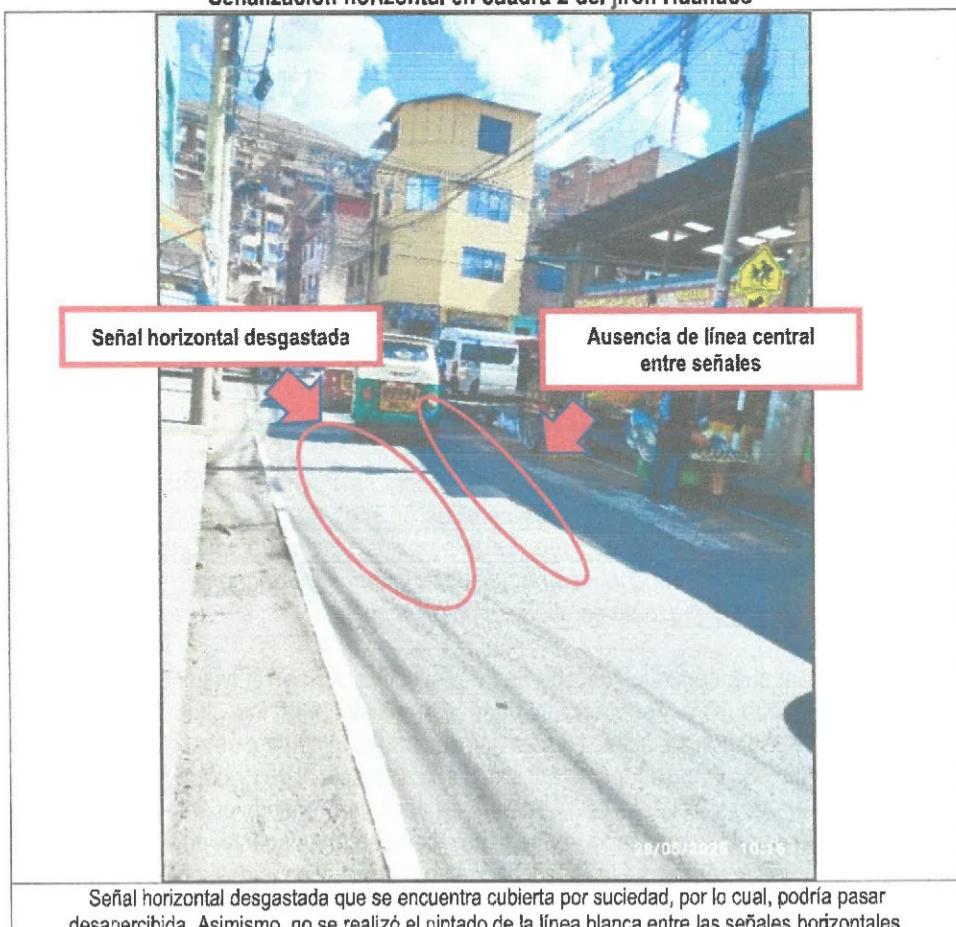
**Vista Fotográfica n.º 48**  
**Señalización horizontal en cuadra 2 del jirón Huánuco**

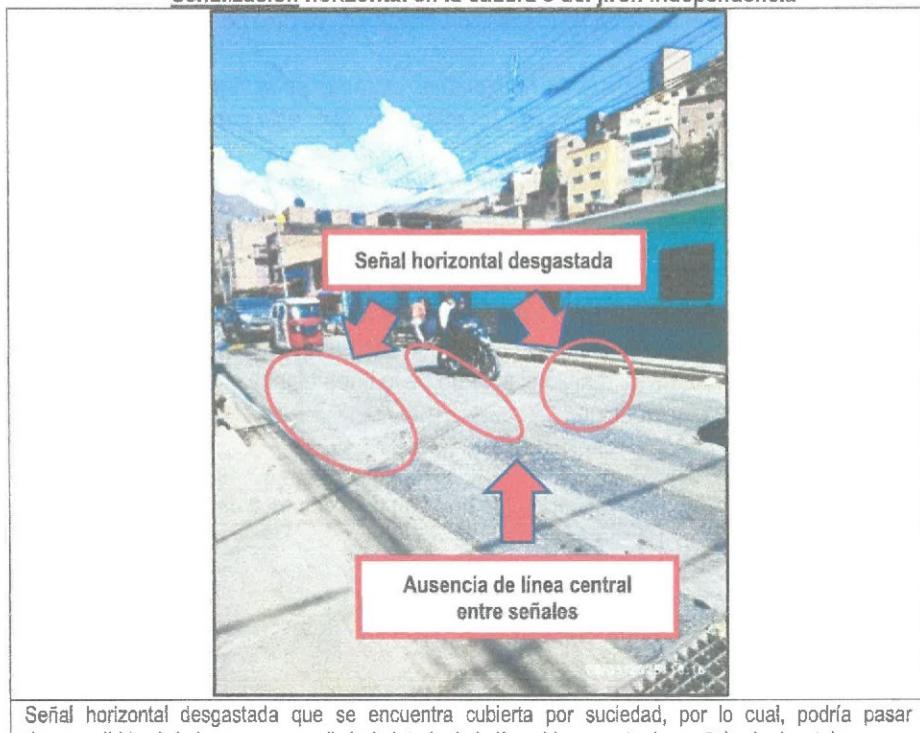
**Vista Fotográfica n.º 49**
**Señalización horizontal en la cuadra 8 del jirón Independencia**

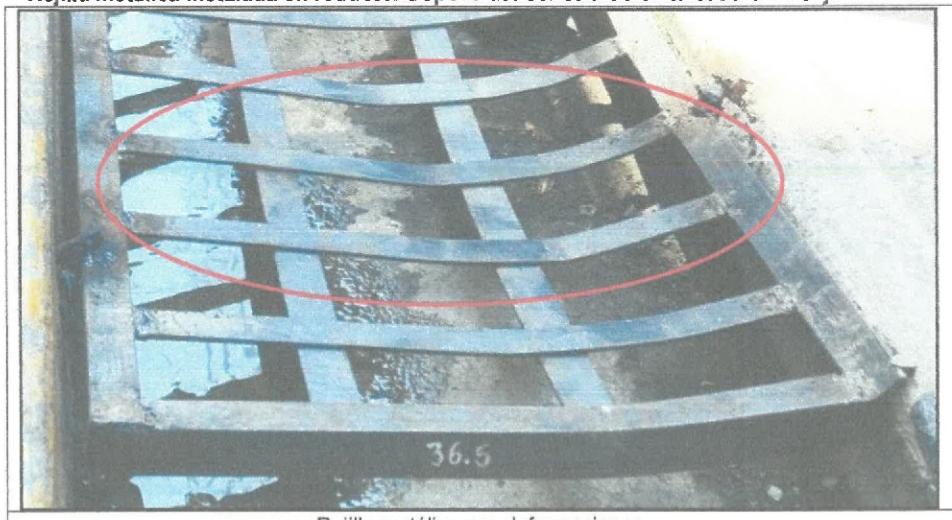
**Vista Fotográfica n.º 50**

*"8. El reductor trapezoidal construido en la cuadra 4 del jirón Abtao, presenta rejillas metálicas instaladas con deformaciones. Adicionalmente, se ha evidenciado que el reductor trapezoidal presenta grietas (...)"*

Respecto a ello, se advierte que la rejilla instalada al lado del reductor trapezoidal construido en la cuadra 4 del jirón Abtao, presenta deformaciones, así como, el reductor trapezoidal construido presenta grietas. Asimismo, el reductor trapezoidal construido en la cuadra 5 del jirón Ayacucho no cuenta con rejilla metálica instalada, según se muestra en las vistas fotográficas siguientes:

**Rejilla metálica instalada en reductor trapezoidal construido en la cuadra 4 del jirón Abtao**

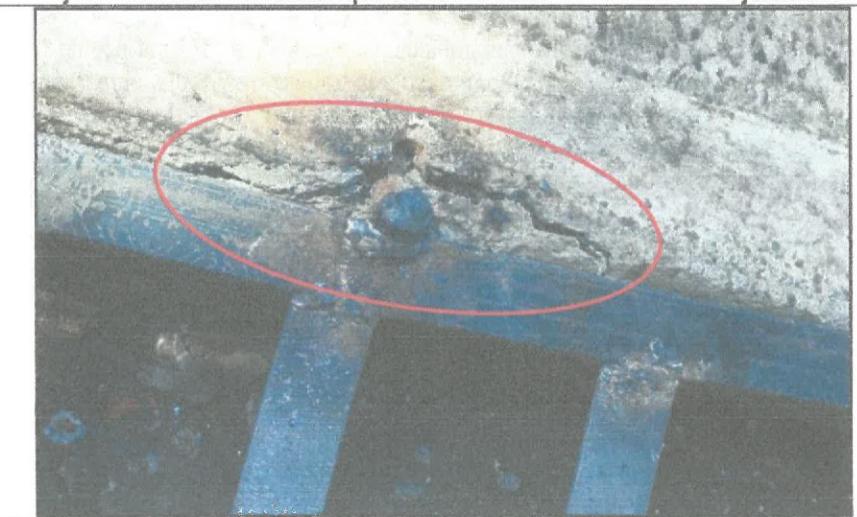
**Vista Fotográfica n.º 51**  
**Rejilla instalada en reductor trapezoidal construido en la cuadra 4 del jirón Abtao**

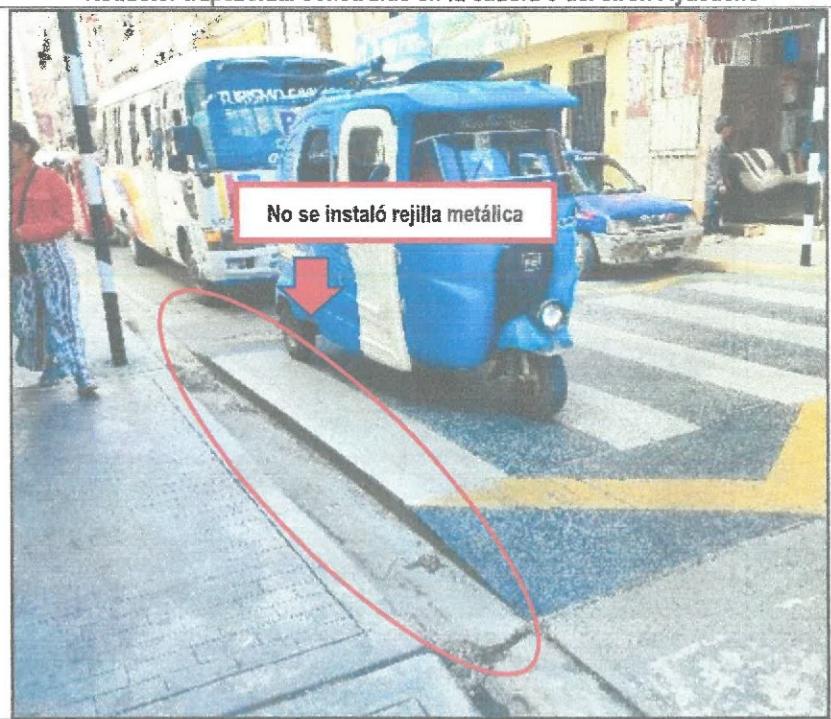
**Vista Fotográfica n.º 52**  
**Reductor trapezoidal construido en la cuadra 5 del Jirón Ayacucho**

En ese sentido, respecto a la instalación de rejillas en los reductores trapezoidales construidos en las inmediaciones de la institución educativa Seminario San Luis Gonzaga, se advirtió la no instalación en la cuadra 5 del jirón Ayacucho, así como, deformaciones en las rejillas instaladas en la cuadra 4 del jirón Abtao, las cuales además fueron colocadas a través de soldaduras con varillas metálicas y no en los ángulos de anclaje que establece el plano PS-01 "Plano de Señalización" correspondiente a la citada institución educativa, evidenciándose rajaduras y grietas que deterioran los reductores trapezoidales ejecutados.

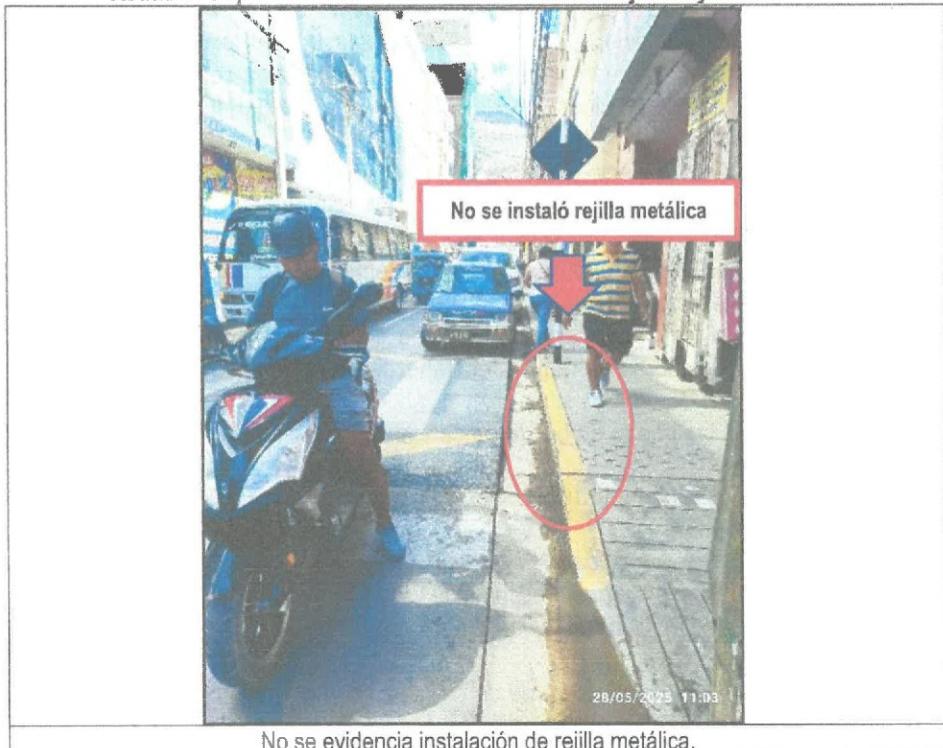
**Vista Fotográfica n.º 53**  
Reductor trapezoidal construido en la cuadra 5 del Jirón Ayacucho

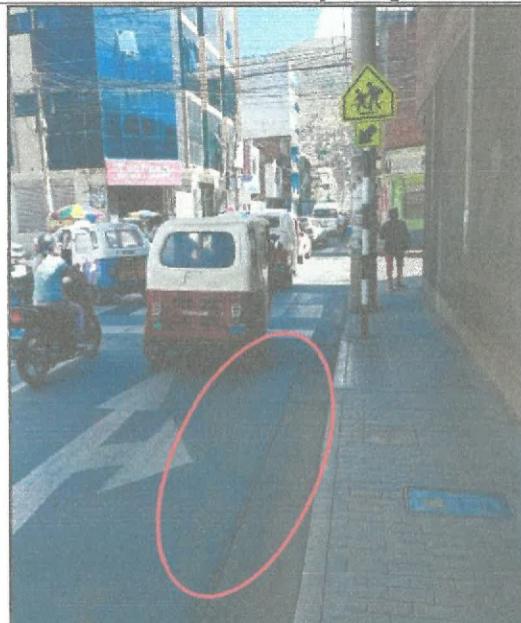
**Vista Fotográfica n.º 54**  
**Vista de la cuadra 5 del Jirón Aguilar**

No se realizó el pintado del borde de calzada a ambos lados de la vía.

De lo anterior, se verifica que el Manual de Dispositivos de Control de Tránsito Automotor para Calles y Carreteras precisa que toda demarcación plana recién aplicada debe presentar bordes nítidos, de modo que sus dimensiones queden claramente definidas. Sin embargo, de la vista fotográfica precedente, se corrobora que en la cuadra 5 del jirón Ayacucho, el borde de calzada se encuentra desgastada, no resultando nítido, incumpliendo de este modo lo establecido en dicha normativa.

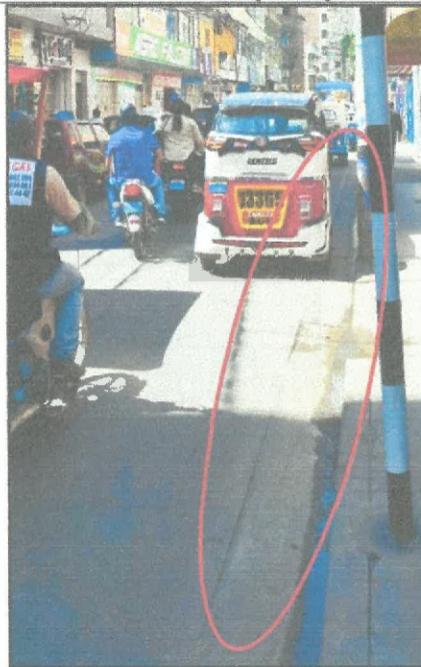
**Vista Fotográfica n.º 55**  
**Vista de la cuadra 5 del jirón Ayacucho**

Marca de borde de calzada pintada al lado derecho no uniforme y desgastada en algunos tramos, asimismo se encuentra cubierta por suciedad, por lo cual, podría pasar desapercibida.

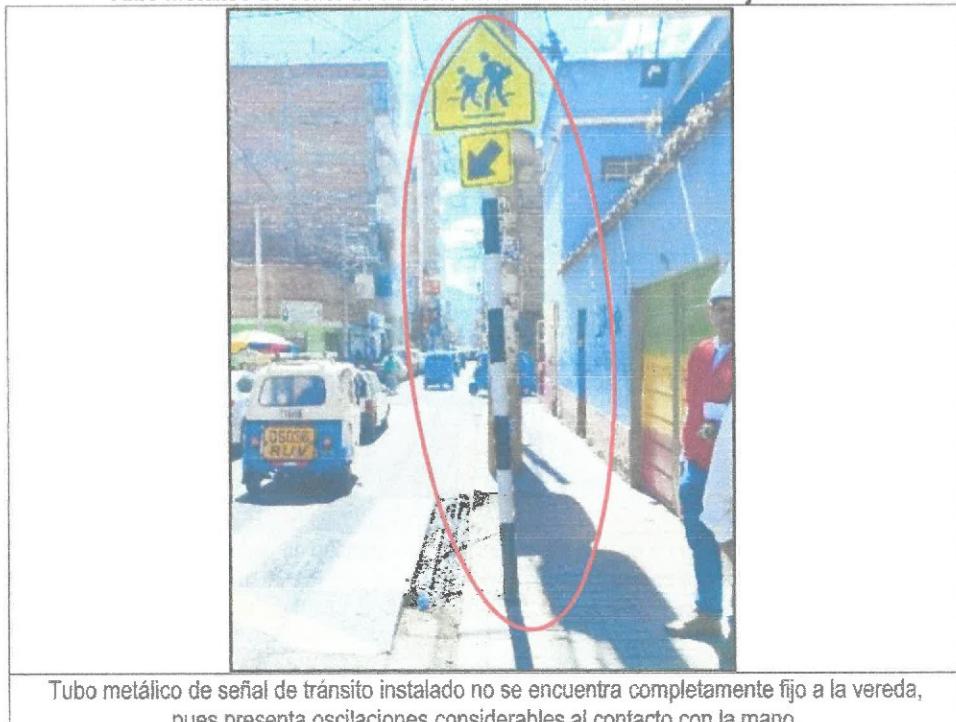
Al respecto, se evidenció que los tubos metálicos no se encuentran correctamente fijados a la base del concreto (en la vereda), por lo que la señalización vertical presenta oscilaciones, lo cual se muestra a continuación:

**Vista Fotográfica n.º 56**  
Tubo metálico de señal de tránsito instalado en la cuadra 4 del jirón Abtao
