**INFORME DE VISITA DE CONTROL**  
**N° 026-2025-OCI/0401-SVC**

**“CONSTRUCCIÓN DE REDUCTORES DE VELOCIDAD,  
INSTALACION DE SEÑALES VERTICALES Y  
DEMARCACION HORIZONTAL EN LAS INTERSECCIONES  
CERCANAS A LAS ONCE (11) INSTITUCIONES  
EDUCATIVAS”**

**PERÍODO DE EVALUACIÓN:  
DEL 16 AL 29 DE MAYO DE 2025**

**HUÁNUCO, 6 DE JUNIO DE 2025**

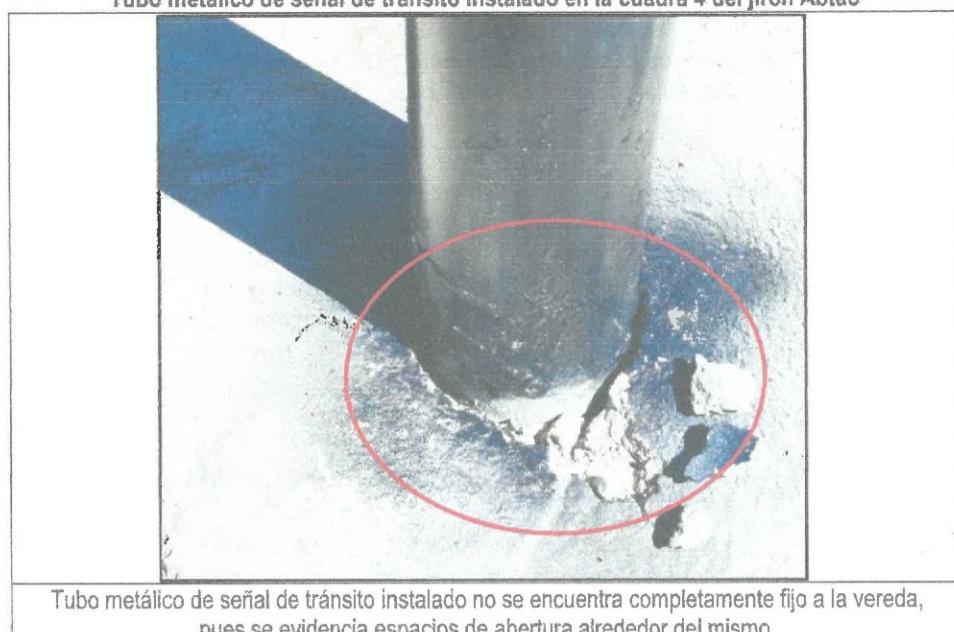
Al respecto, se evidenció que los tubos metálicos no se encuentran correctamente fijados a la base del concreto (en la vereda), por lo que la señalización vertical presenta oscilaciones, lo cual se muestra a continuación:

**Vista Fotográfica n.º 57**  
Tubo metálico de señal de tránsito instalado en la cuadra 4 del Jirón Abtao

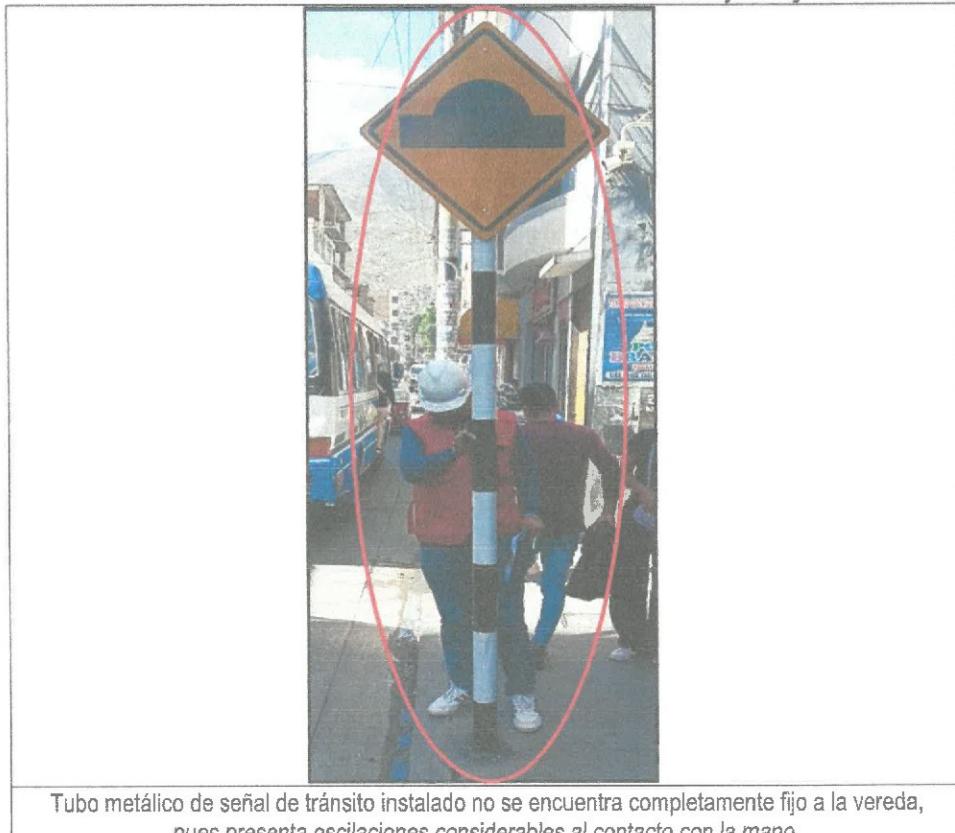
**Vista Fotográfica n.º 58**  
Tubo metálico de señal de tránsito instalado en la cuadra 5 del jirón Ayacucho

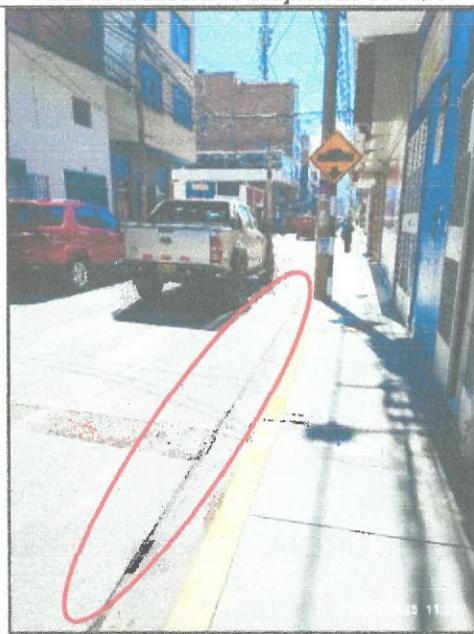
**Vista Fotográfica n.º 59**

Sobre el particular, en la inspección física realizada el 28 de mayo de 2025, se evidenció que en el jirón 28 de julio cuadras 11 y 12, y jirón Constitución cuadra 6, se corroboró que el Contratista no realizó el pintado de los bordes de calzada, tal cual se muestra a continuación:

**Vista de la cuadra 11 del jirón 28 de Julio**

No se realizó el pintado del borde de calzada a ambos lados de la vía.

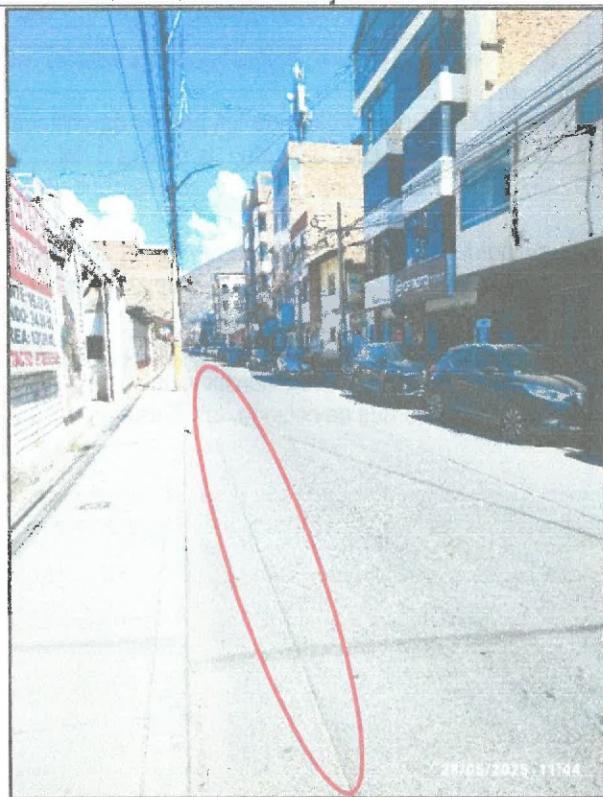
**Vista Fotográfica n.º 60**

**Vista de la cuadra 12 del jirón 28 de Julio**

No se realizó el pintado del borde de calzada a ambos lados de la vía.

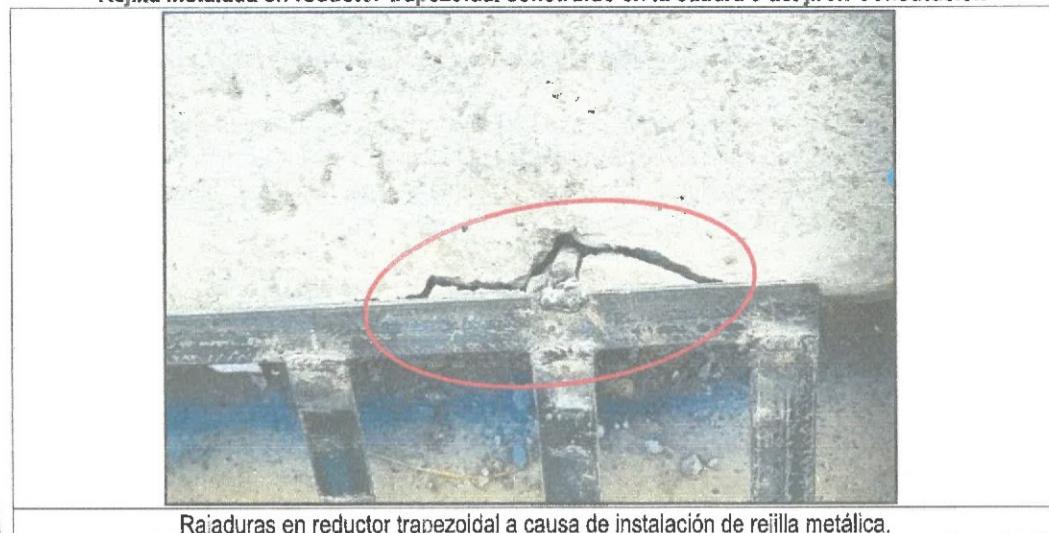
**Vista Fotográfica n.º 63**

Respecto a lo anterior, se advirtió que las rejillas metálicas instaladas en las cuadras 6 del jirón Constitución y 11 del jirón 28 de Julio presentan rejillas metálicas con deformaciones, e incluso, se identificó que el reductor trapezoidal presenta grietas, tal cual se muestra en las siguientes vistas fotográficas:

Rejilla instalada en reductor trapezoidal construido en la cuadra 6 del jirón Constitución

Es así que, se corrobora que la rejilla metálica debió ser colocada sobre ángulos de 4 centímetros de lado según lo detallado en la imagen precedente, sin embargo, de la visita de inspección física realizada se evidenció que fueron instaladas a través de soldaduras con varillas de acero incrustadas en la vereda y los reductores trapezoidales construidos, generando rajaduras y grietas que deterioran dicho reductor.

En ese sentido, respecto a la instalación de rejillas en los reductores trapezoidales construidos en las inmediaciones de la institución educativa "Von Newman", se advirtió deformaciones en las rejillas instaladas en la cuadra 6 de jirón Constitución y cuadra 11 del jirón 28 de julio, las cuales además fueron colocadas a través de soldaduras con varillas metálicas y no en los ángulos de anclaje que establece el plano PS-01 "Plano de Señalización" correspondiente a la citada institución educativa, evidenciándose grietas que deterioran los reductores trapezoidales ejecutados.

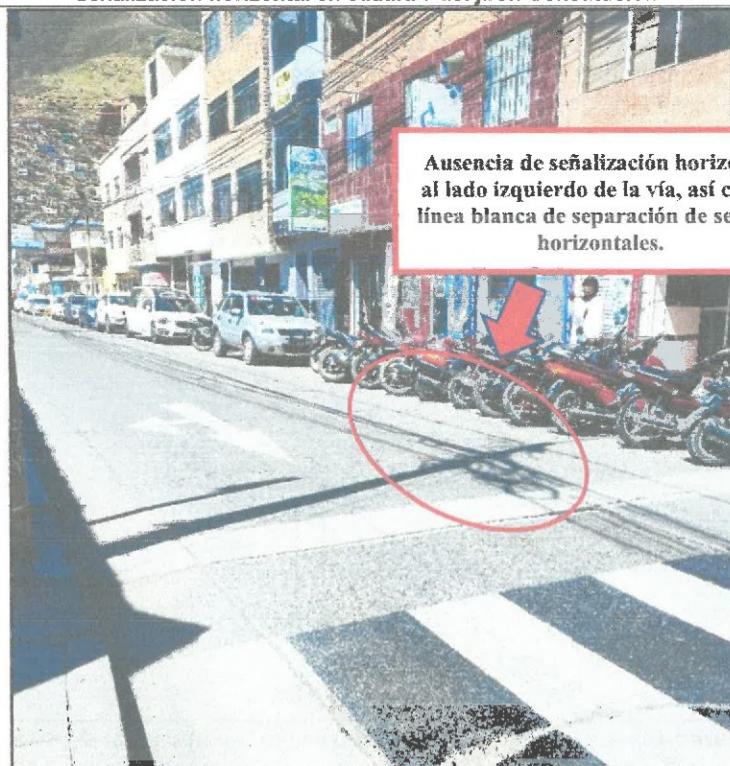
Al respecto, en la inspección física realizada el 28 de mayo de 2025, se identificó que en diversos lugares del área correspondiente a la institución educativa Von Newman, no se realizó el pintado de señales horizontales, las líneas centrales y los cruces peatonales, según se muestra a continuación:

**Vista Fotográfica n.º 65**  
Señalización horizontal en cuadra 7 del jirón Constitución

De lo descrito se corrobora que el Contratista, al 28 de mayo de 2025, no realizó el pintado de las señales horizontales, líneas centrales y cruceros peatonales ubicados en la cuadra 7 del jirón Constitución, cuadra 12 de jirón 28 de Julio y en la intersección de los jirones 2 de Mayo y Constitución, evidenciando el incumplimiento contractual por parte del Contratista.

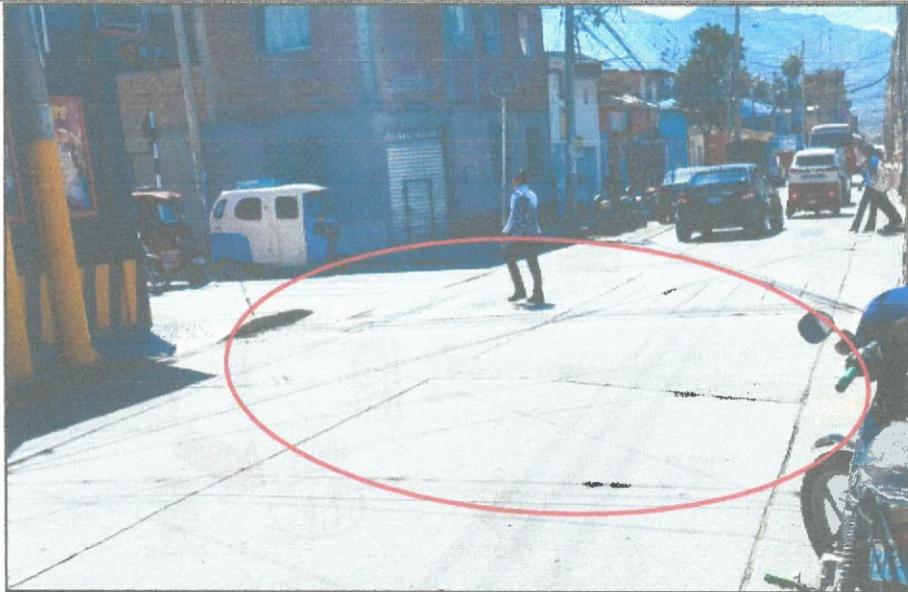
**Vista Fotográfica n.º 66**  
**Vista de la Intersección de los jirones 28 de Julio y Progreso**

No se realizó el pintado de ninguna señal horizontal ni línea blanca entre las señales, así como, tampoco se realizó el pintado del cruce peatonal.

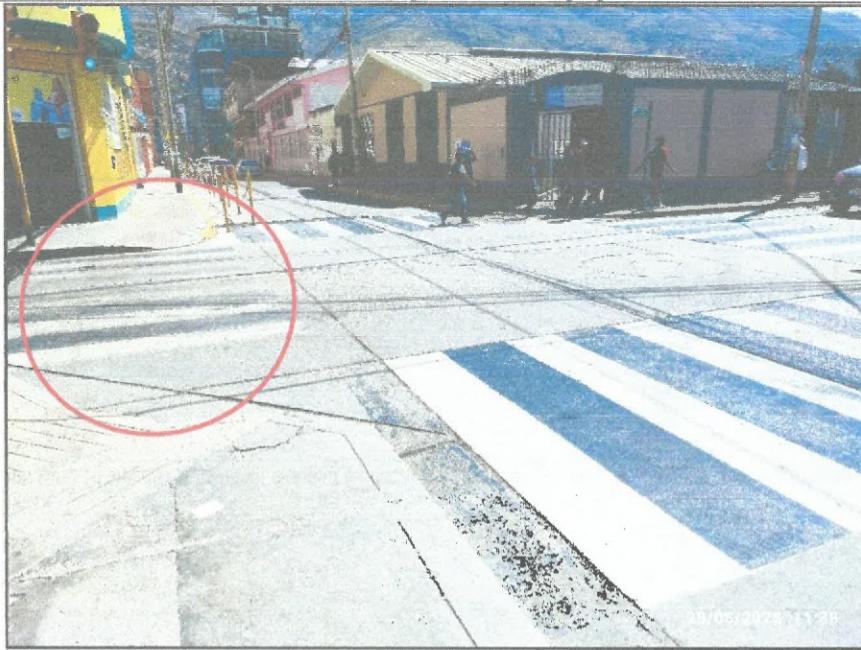
**Vista Fotográfica n.º 67**  
**Vista de la intersección de los jirones 2 de Mayo y Constitución**

No se realizó el pintado del cruce peatonal.

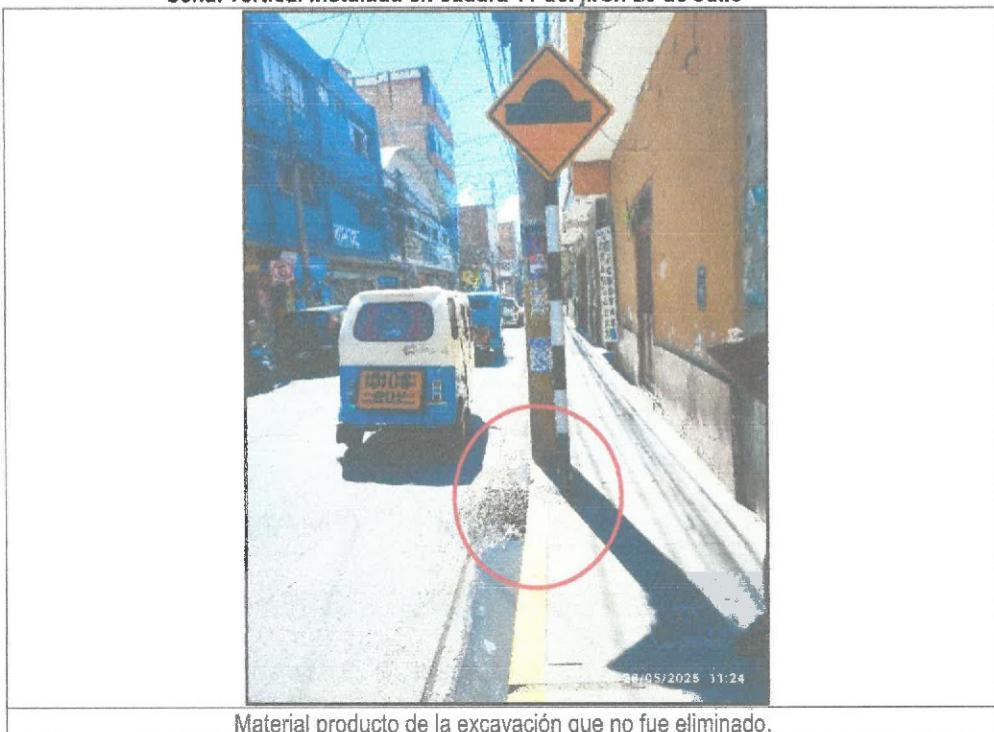
**Vista Fotográfica n.º 68**  
**Señal vertical instalada en cuadra 11 del Jirón 28 de Julio**

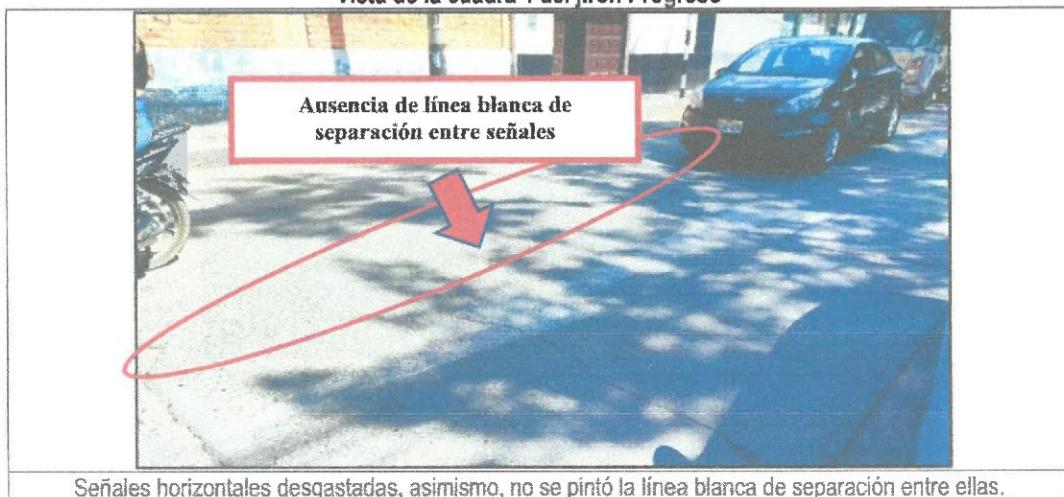
**Vista de la cuadra 4 del jirón Progreso**

De lo descrito se corrobora que el Contratista no cumplió con realizar el pintado de la línea central y bordes de calzada en la cuadra 4 del jirón Progreso y cuadras 14 y 15 del jirón 2 de Mayo, evidenciando el incumplimiento contractual.

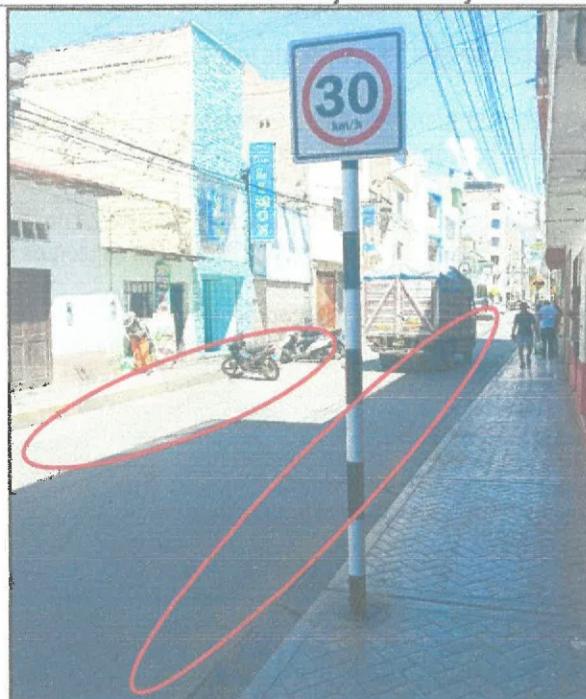
Vista de la cuadra 14 del jirón 2 de Mayo

No se realizó el pintado del borde de calzada a ambos lados de la vía.

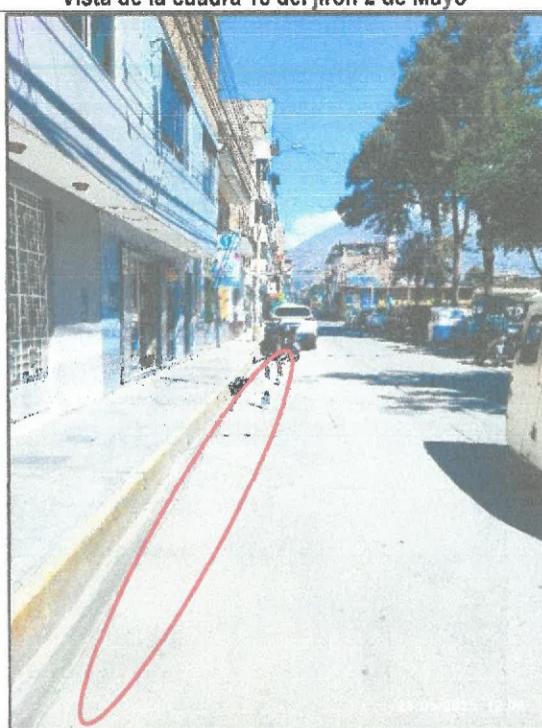
Vista de la cuadra 15 del jirón 2 de Mayo

No se realizó el pintado del borde de calzada a ambos lados de la vía.

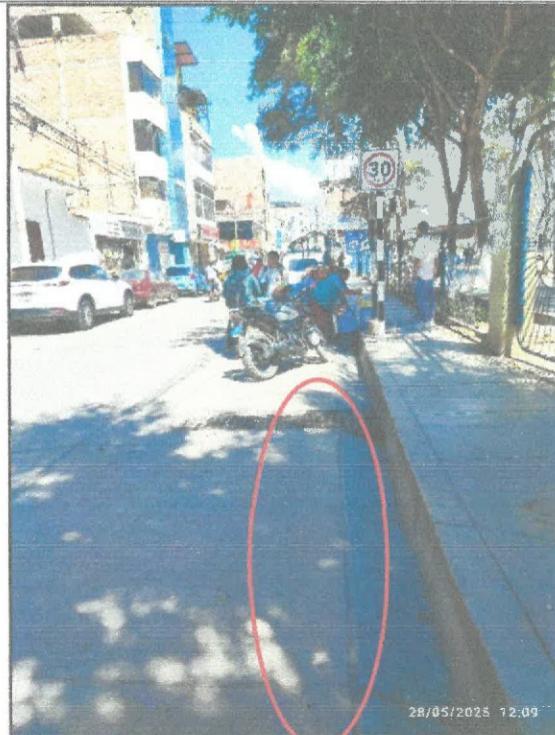
**Vista Fotográfica n.º 73**  
Vista de la cuadra 15 del jirón 2 de Mayo

No se realizó el pintado del borde de calzada a ambos lados de la vía.

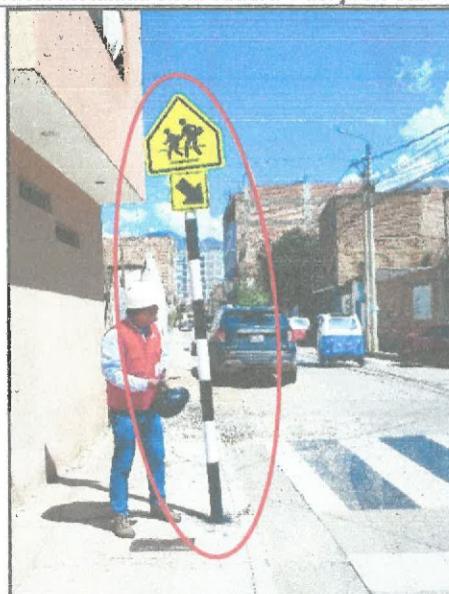
Señal vertical instalada en la cuadra 4 del jirón San Cristóbal

Señal vertical instalada presenta inclinación pronunciada.

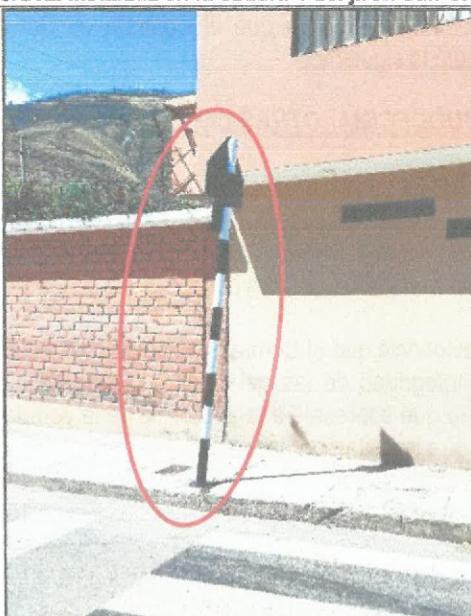
Señal vertical instalada en la cuadra 4 del jirón San Cristóbal

Señal vertical instalada presenta inclinación pronunciada.

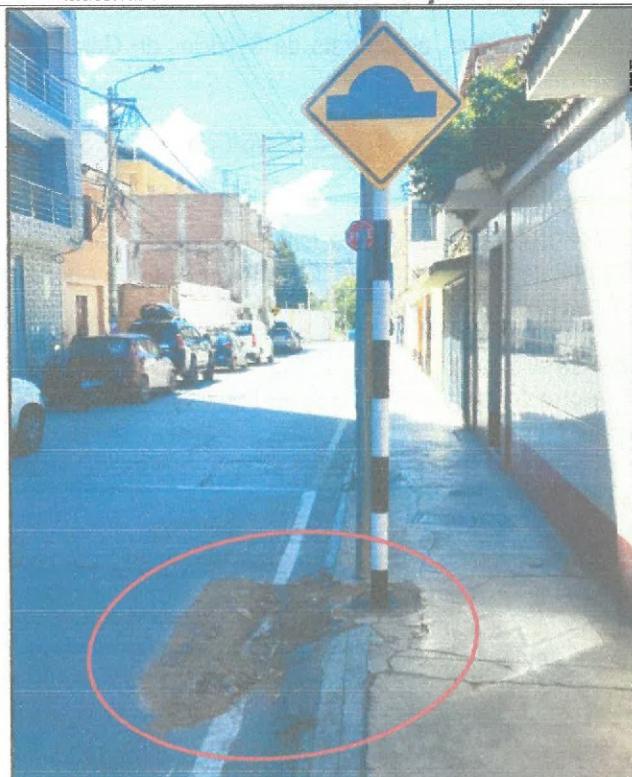
**Vista Fotográfica n.º 79**  
Material acumulado en cuadra 5 del jirón Bolívar

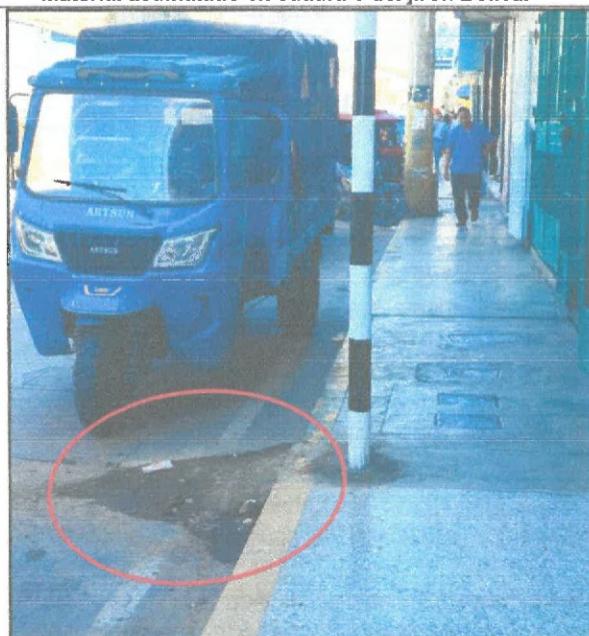
**Material acumulado en cuadra 5 del jirón Bolívar**

Material producto de la excavación que no fue eliminado, tramo en el cual además no se pintó la línea blanca de borde de calzada

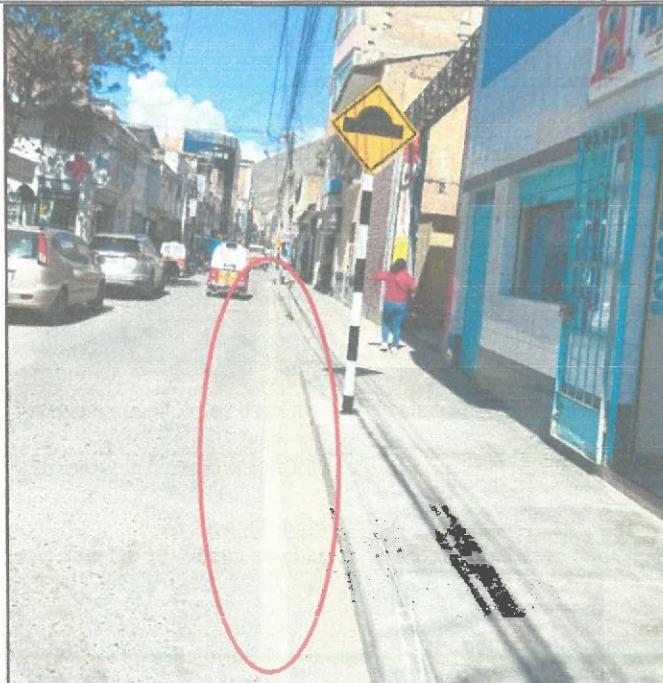
**Vista Fotográfica n.º 81**  
**Marca de borde de calzada en cuadra 11 del jirón Huallayco**

Marca de borde de calzada pintada al lado derecho no uniforme y desgastada en algunos tramos, asimismo se encuentra cubierta por suciedad, por lo cual, podría pasar desapercibida.

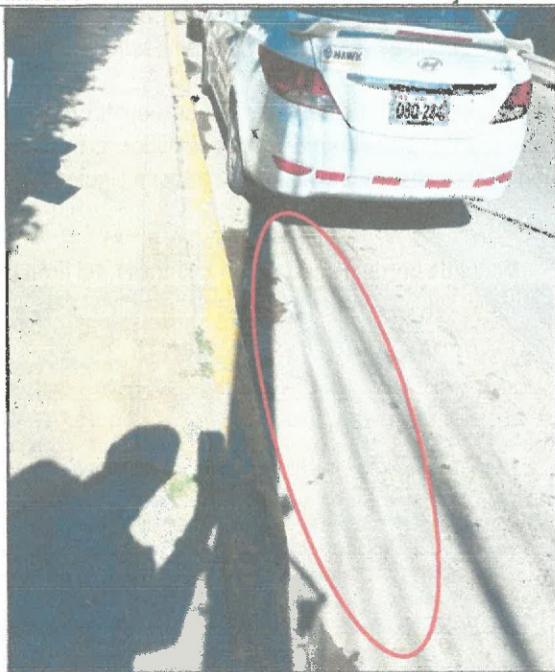
Marca de borde de calzada en cuadra 11 del jirón Huallayco

Marca de borde de calzada pintada al lado izquierdo se encuentra desgastada e imperceptible a la vista.

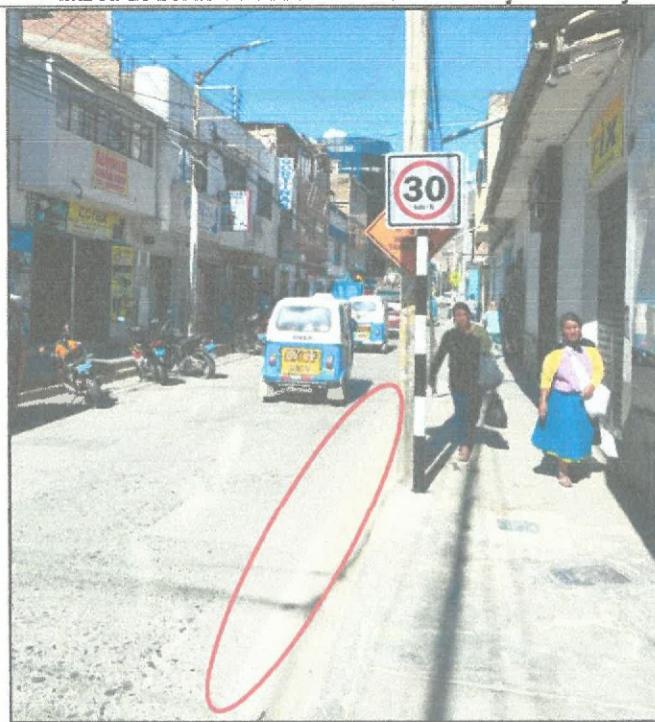
Marca de borde de calzada en cuadra 11 del jirón Huallayco

Marca de borde de calzada pintada al lado derecho no uniforme y desgastada en algunos tramos, asimismo se encuentra cubierta por suciedad, por lo cual, podría pasar desapercibida.

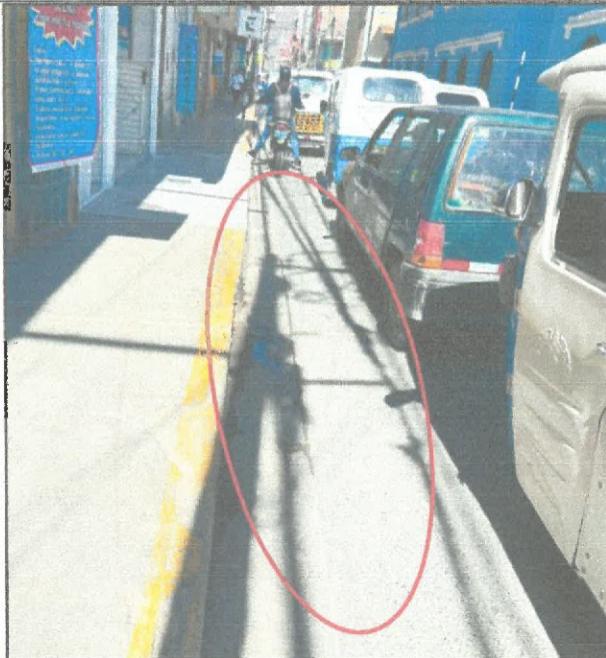
**Vista Fotográfica n.º 84**  
Marca de borde de calzada en cuadra 10 del jirón Huallayco

Marca de borde de calzada al lado izquierdo imperceptible a la vista, no pudiéndose evidenciar si pertenece a una línea pre existente o pintada como parte del servicio.

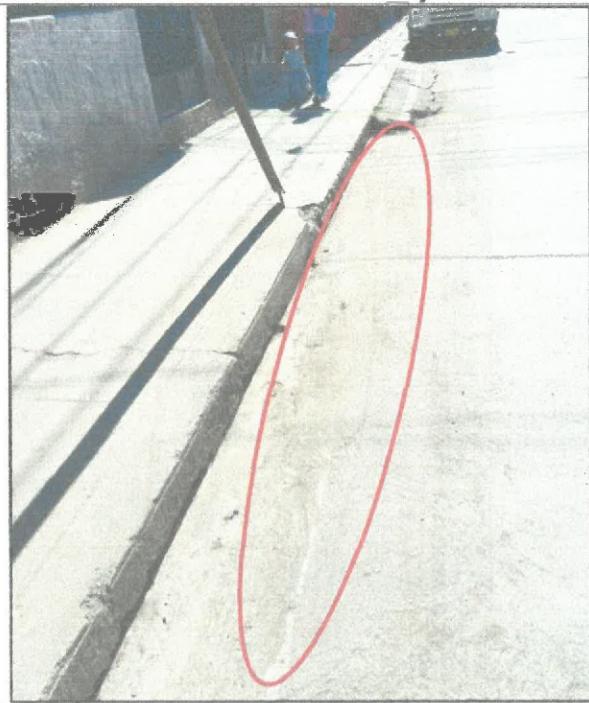
**Vista Fotográfica n.º 85**  
Marca de borde de calzada en cuadra 12 del jirón Leoncio Prado

Marca de borde de calzada pintada al lado derecho no uniforme y desgastada en algunos tramos, asimismo se encuentra cubierta por suciedad, por lo cual, podría pasar desapercibida.

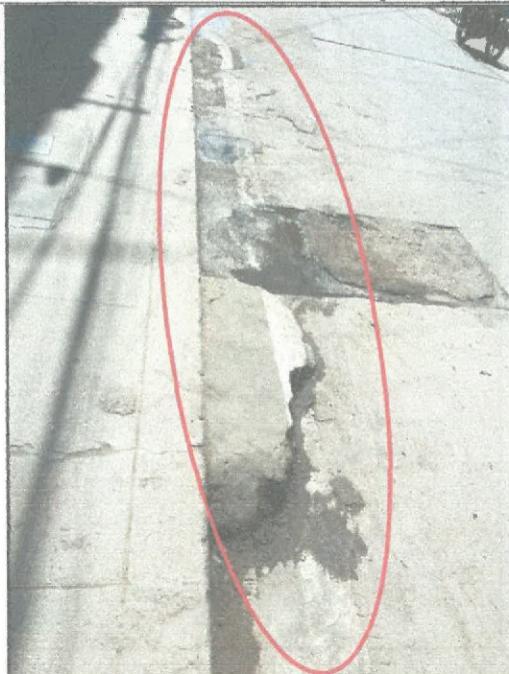
**Vista Fotográfica n.º 86**  
**Marca de borde de calzada en cuadra 12 del jirón Leoncio Prado**

Marca de borde de calzada pintada al lado derecho no uniforme y desgastada en algunos tramos, asimismo se pintó dicha marca sobre rampas existentes.

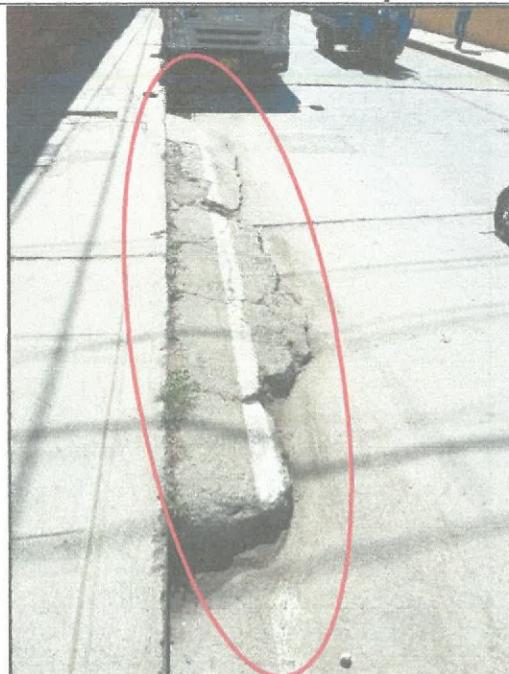
**Vista Fotográfica n.º 87**  
**Marca de borde de calzada en cuadra 12 del jirón Leoncio Prado**

Marca de borde de calzada pintada al lado derecho no uniforme y desgastada en algunos tramos, asimismo se pintó dicha marca sobre rampas existentes.

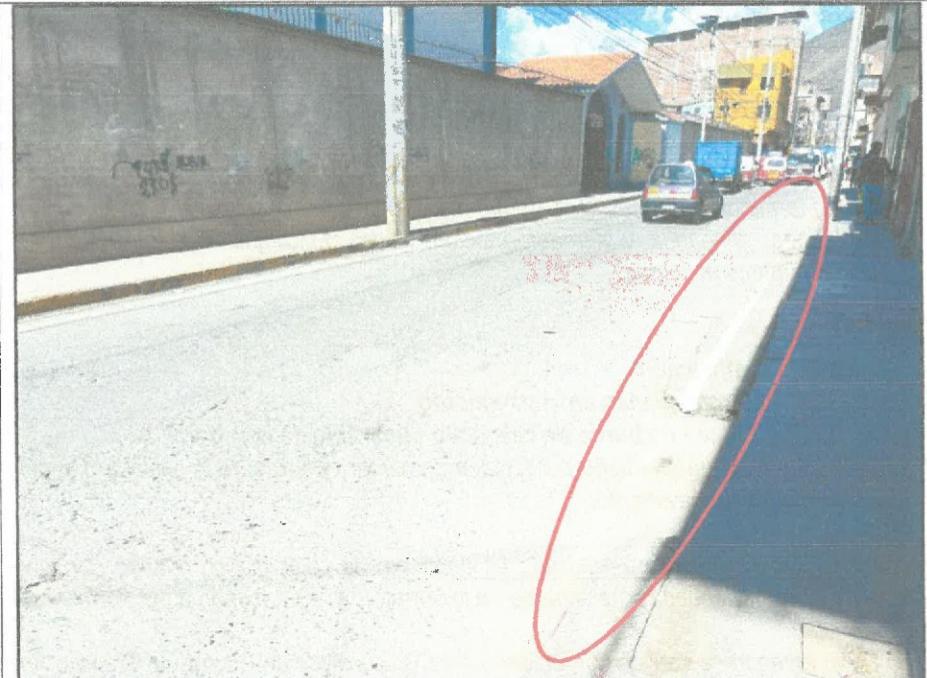
**Vista Fotográfica n.º 88**  
**Marca de borde de calzada en cuadra 11 del jirón Leoncio Prado**

Marca de borde de calzada pintada al lado derecho no uniforme y desgastada en algunos tramos, asimismo se pintó dicha marca sobre rampas existentes.

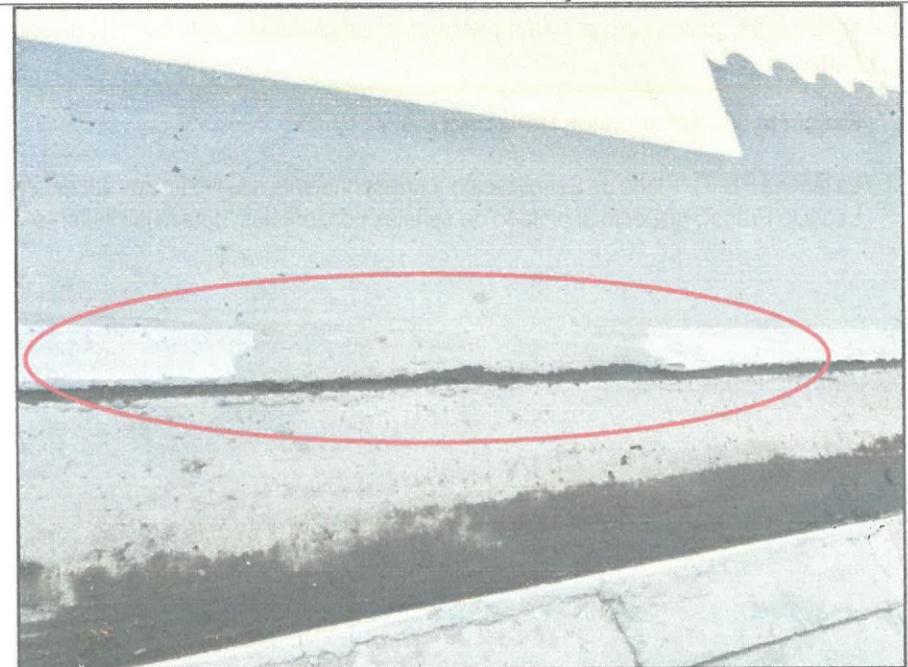
**Vista Fotográfica n.º 89**  
**Marca de borde de calzada en cuadra 4 del jirón Dámaso Beraún**

Tramo de marca de borde de calzada que no fue pintada.

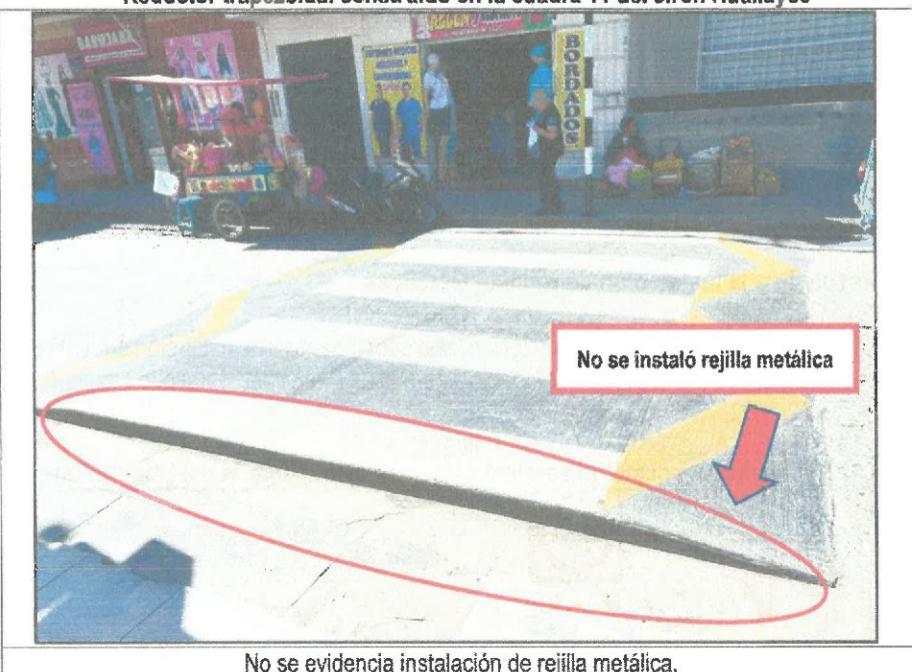
**Reducer trapezoidal construido en la cuadra 11 del Jirón Huallayco**

No se evidencia instalación de rejilla metálica.

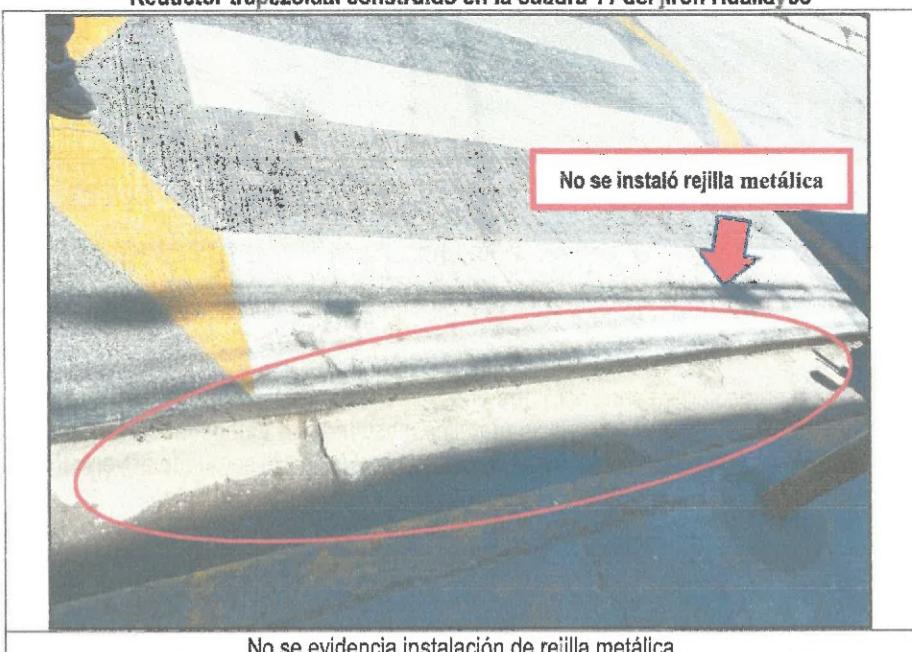
**Reducer trapezoidal construido en la cuadra 11 del Jirón Huallayco**

No se evidencia instalación de rejilla metálica.

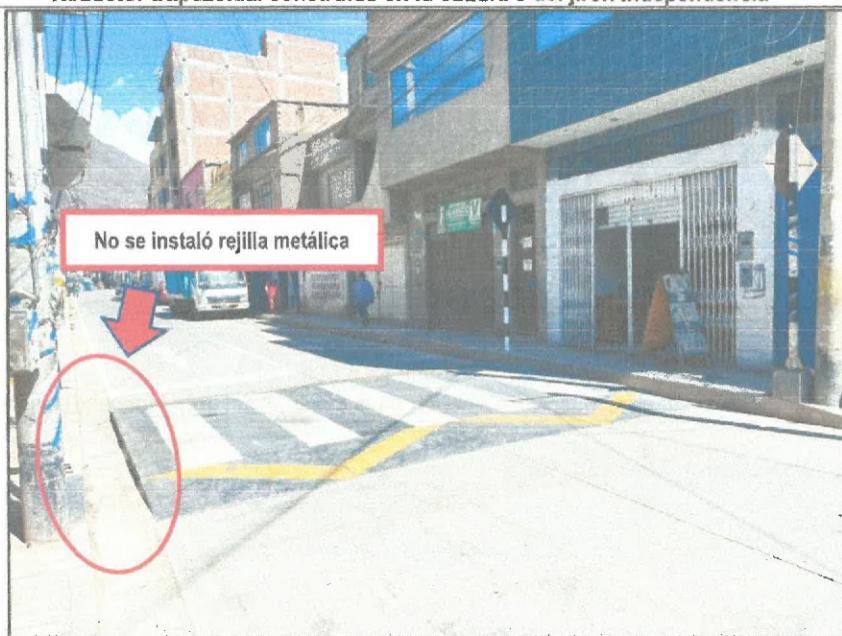
Vista Fotográfica n.º 96

Sobre el particular, se corrobora que el reductor trapezoidal a ejecutar en la cuadra 3 del jirón Independencia debió contar con rejillas metálicas de color negro instalada a ambos lados, sin embargo, según lo indicado en el numeral 25 del Acta de Inspección Física 15, se puede advertir lo siguiente:

**Reductor trapezoidal construido en la cuadra 3 del jirón Independencia**

No se evidencia instalación de rejilla metálica.

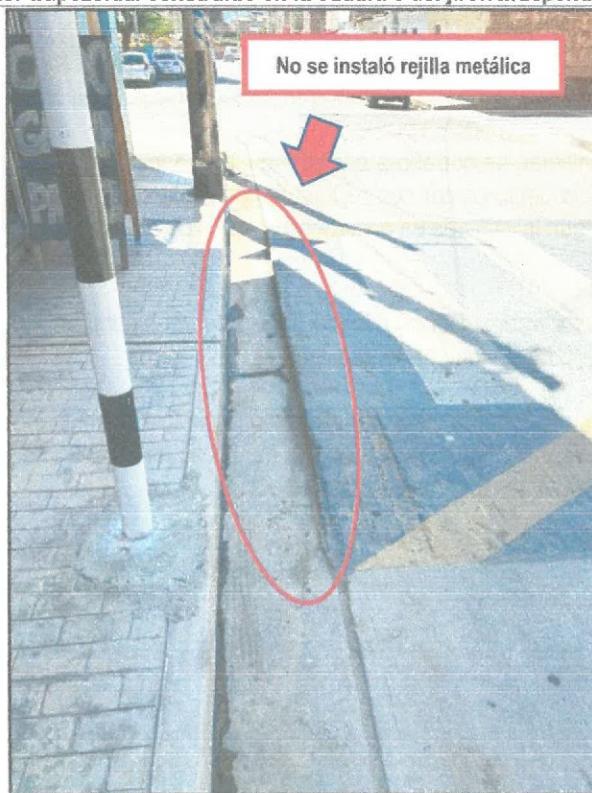
Vista Fotográfica n.º 97

**Reductor trapezoidal construido en la cuadra 3 del jirón Independencia**

No se evidencia instalación de rejilla metálica.

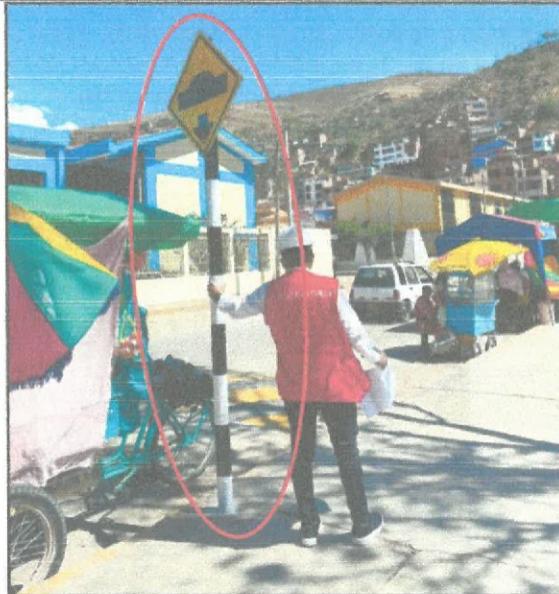
**Vista Fotográfica n.º 99**  
Tubo metálico de señal de tránsito instalado en la cuadra 1 del jirón Ayancocha

Tubo metálico de señal de tránsito instalado no se encuentra completamente fijo a la vereda, pues presenta oscilaciones considerables al contacto con la mano.

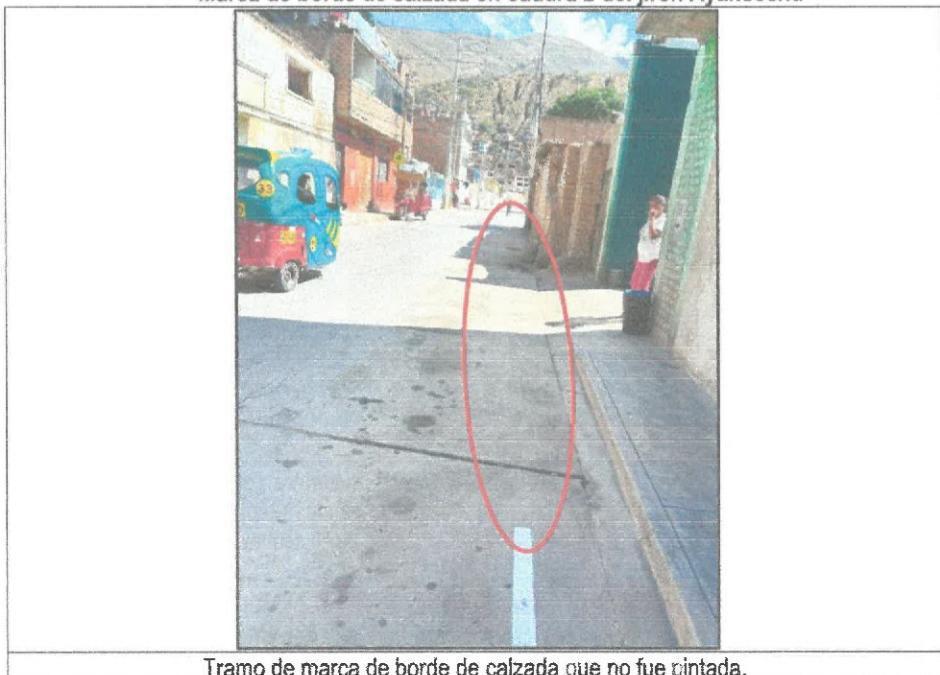
Vista Fotográfica n.º 100

Al respecto, se evidenció la existencia de las marcas o líneas de borde de calzada de color blanco que no fueron pintadas en ciertos tramos de la calzada, así como, otras que no presentan uniformidad en el trazo o no continúan con un trazo recto, según se muestra a continuación:

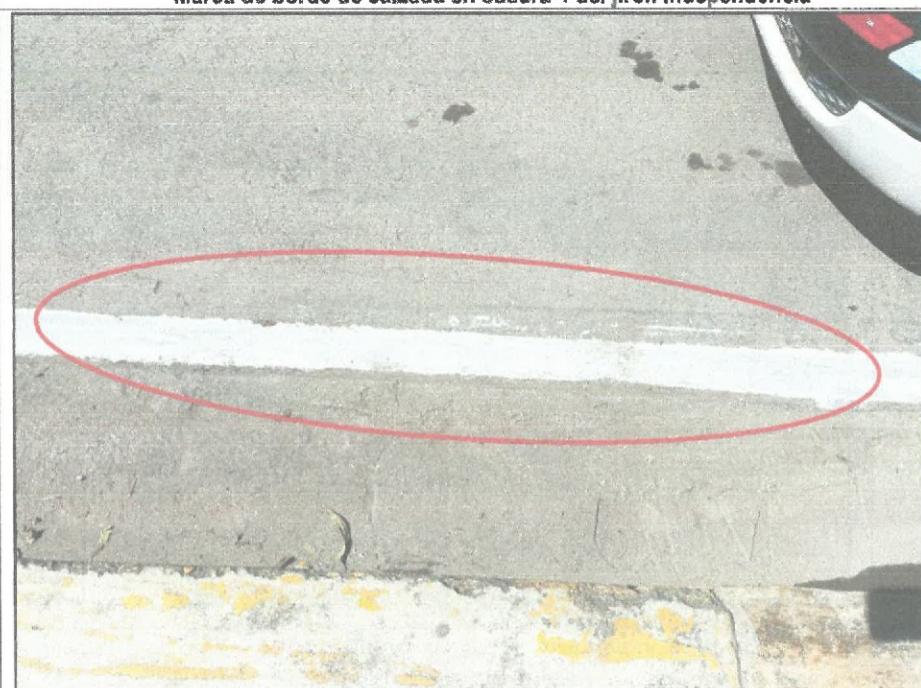
**Vista Fotográfica n.º 105**  
**Marca de borde de calzada en cuadra 4 del jirón Independencia**

Tramo de marca de borde de calzada que no presenta un trazo recto uniforme.

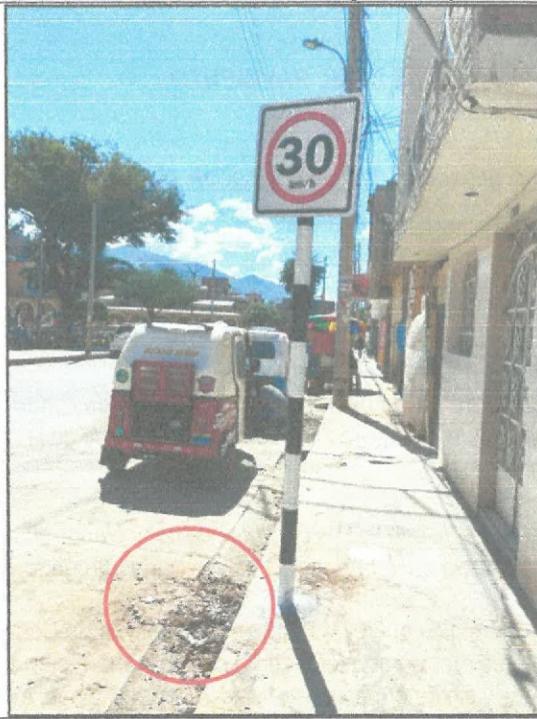
**Vista Fotográfica n.º 106**  
**Material acumulado en cuadra 4 del jirón Independencia**

Material producto de la excavación que no fue eliminado.

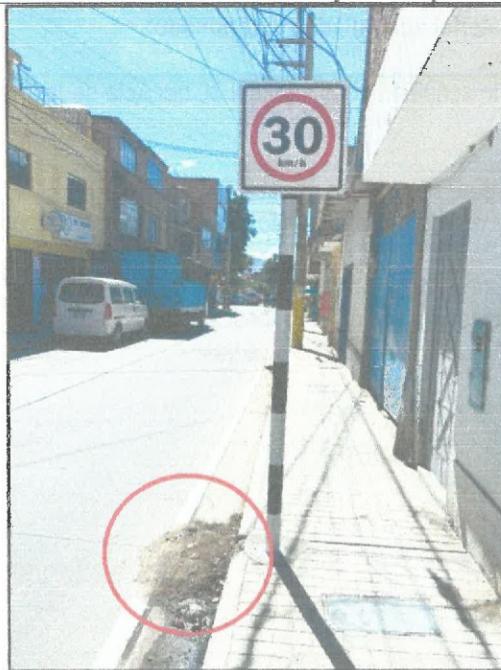
**Vista Fotográfica n.º 107**  
**Material acumulado en cuadra 3 del jirón Independencia**

Material producto de la excavación que no fue eliminado.

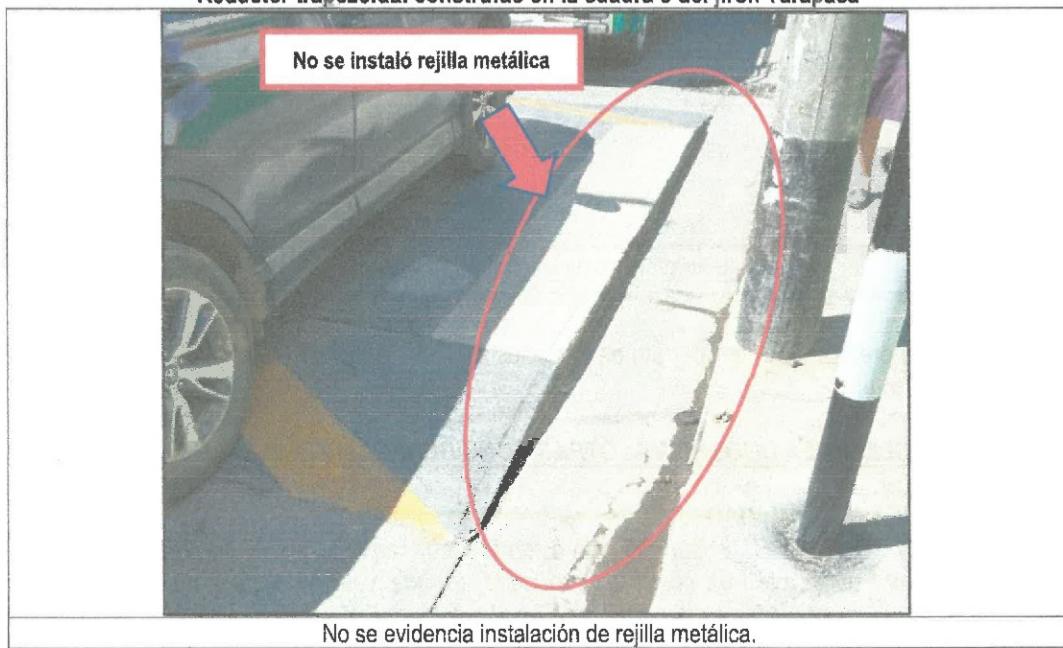
**Vista Fotográfica n.º 109**

**Reductor trapezoidal construido en la cuadra 5 del jirón Tarapacá**

En tal sentido, considerando que al 28 de mayo de 2025 el Contratista no realizó la instalación de la rejilla metálica en uno de los lados del reductor de velocidad ubicado en la cuadra 5 del jirón Tarapacá, se evidencia el incumplimiento contractual por parte del Contratista.

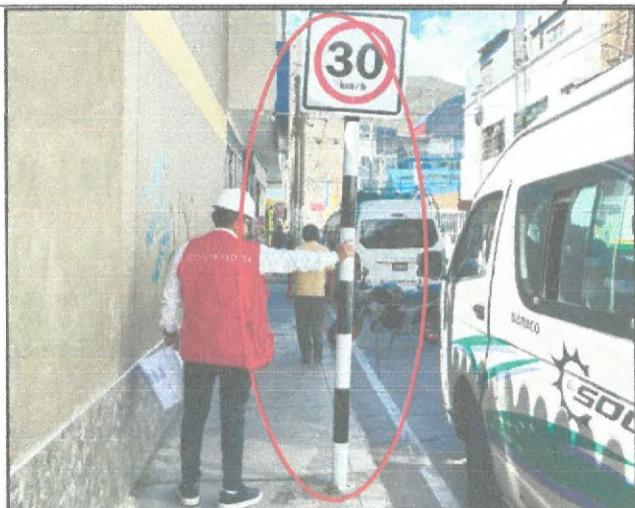
**Vista Fotográfica n.º 110**  
**Tubo metálico de señal de tránsito instalado en la cuadra 5 del jirón Tarapacá**

Tubo metálico de señal de tránsito instalado no se encuentra completamente fijo a la vereda, pues presenta oscilaciones considerables al contacto con la mano.

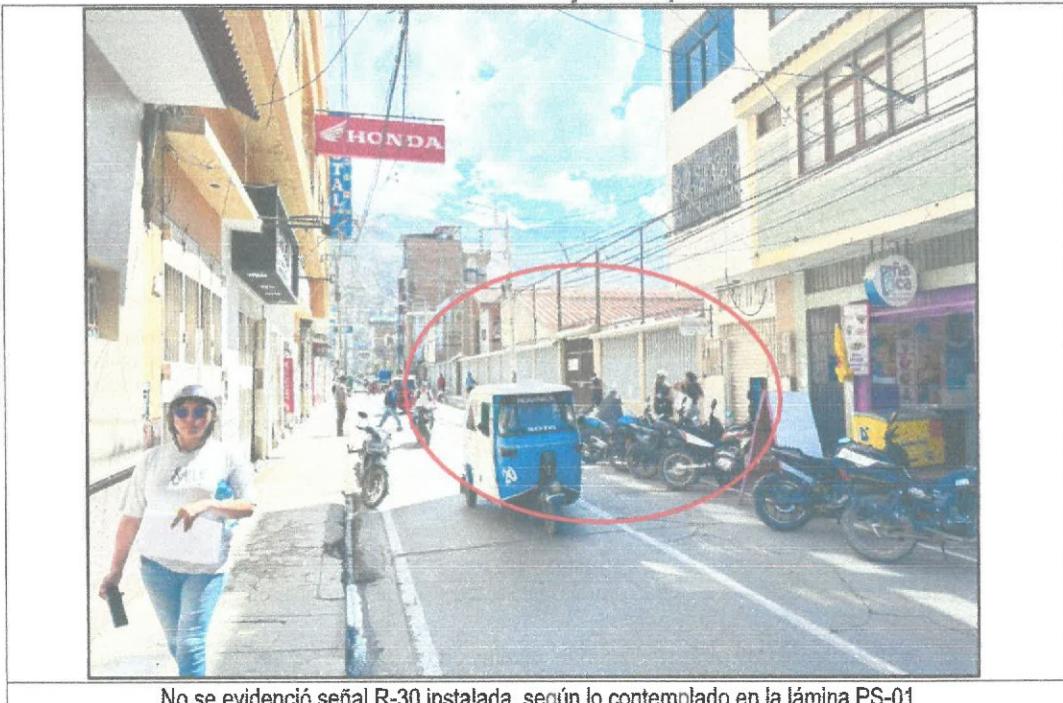
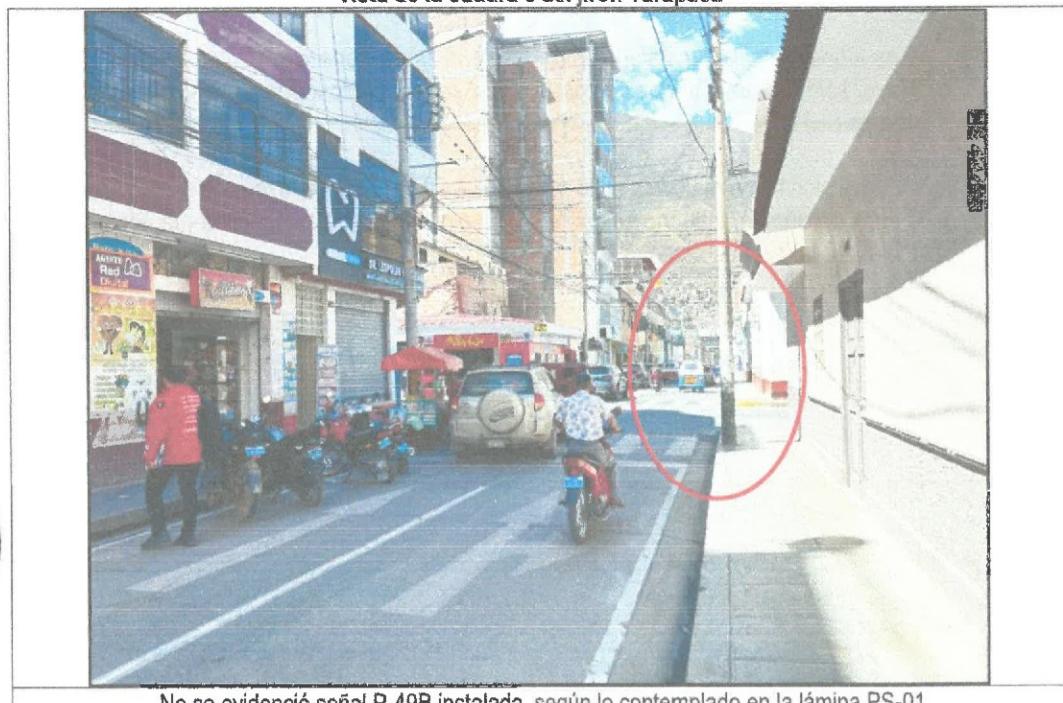
De lo descrito, al no haber realizado la instalación de las dos (2) señalizaciones verticales en la cuadra 6 del jirón Tarapacá, se corrobora que a esa fecha la prestación del servicio no se encontraba culminada.

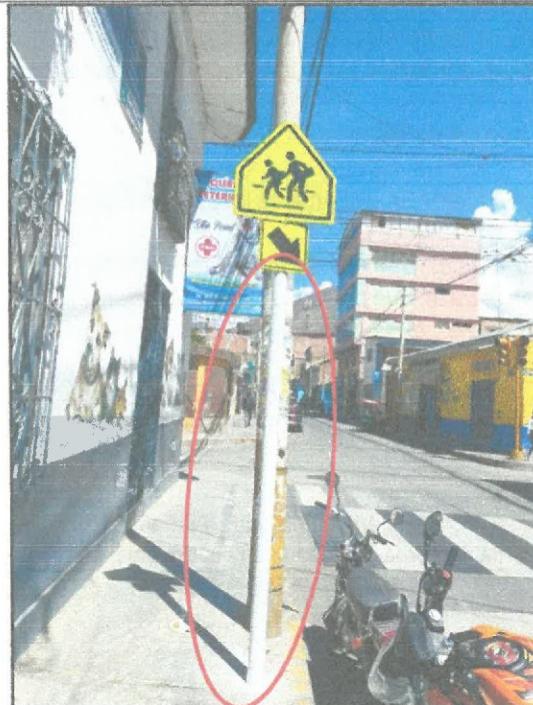
**Vista Fotográfica n.º 113**  
Tubo metálico de señal de tránsito instalado en la cuadra 6 del Jirón Dos de Mayo

No se realizó el pintado de la faja negra del tubo metálico instalado.

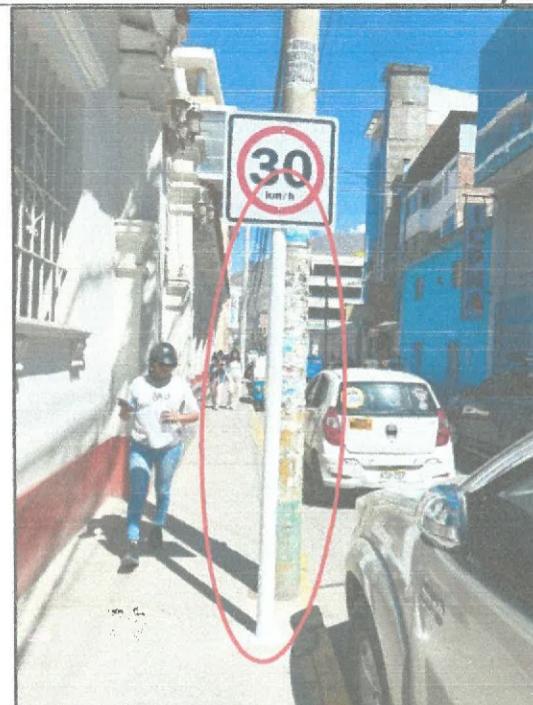
**Vista Fotográfica n.º 114**  
Tubo metálico de señal de tránsito instalado en la cuadra 6 del Jirón Dos de Mayo

No se realizó el pintado de la faja negra del tubo metálico instalado.
