**INFORME DE VISITA DE CONTROL**  
**N° 026-2025-OCI/0401-SVC**

**“CONSTRUCCIÓN DE REDUCTORES DE VELOCIDAD,  
INSTALACION DE SEÑALES VERTICALES Y  
DEMARCACION HORIZONTAL EN LAS INTERSECCIONES  
CERCANAS A LAS ONCE (11) INSTITUCIONES  
EDUCATIVAS”**

**PERÍODO DE EVALUACIÓN:  
DEL 16 AL 29 DE MAYO DE 2025**

**HUÁNUCO, 6 DE JUNIO DE 2025**

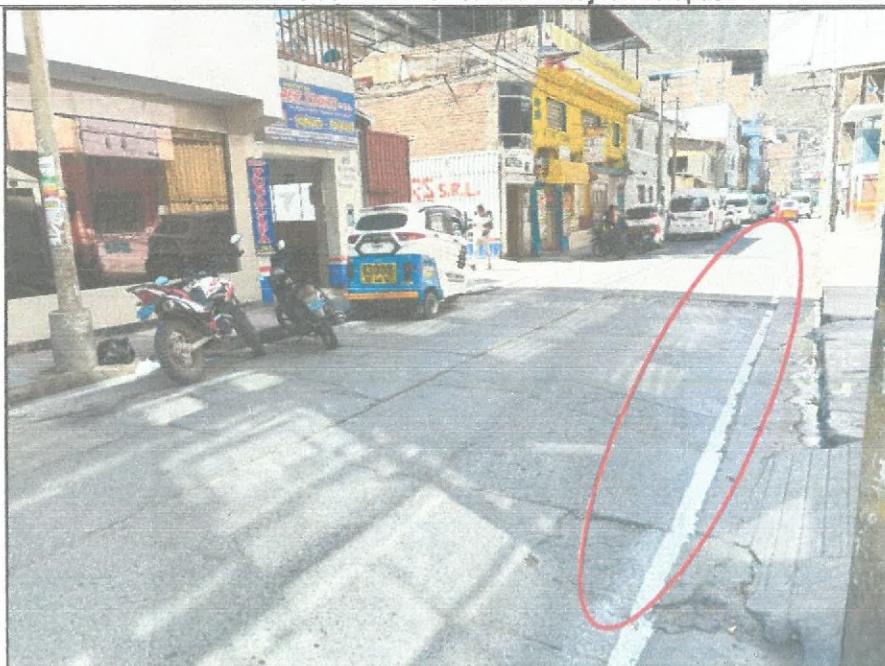
Al respecto, se identificó que en la cuadra 5 del jirón Tarapacá, que los bordes de calzada, en ciertos tramos no fueron pintados y en otros tramos las líneas no tienen uniformidad, tal cual se muestra a continuación:

**Vista Fotográfica n.º 115**  
**Marca de borde de calzada en cuadra 5 del jirón Tarapacá**

Tramo de marca de borde de calzada que no presenta un trazo recto uniforme.

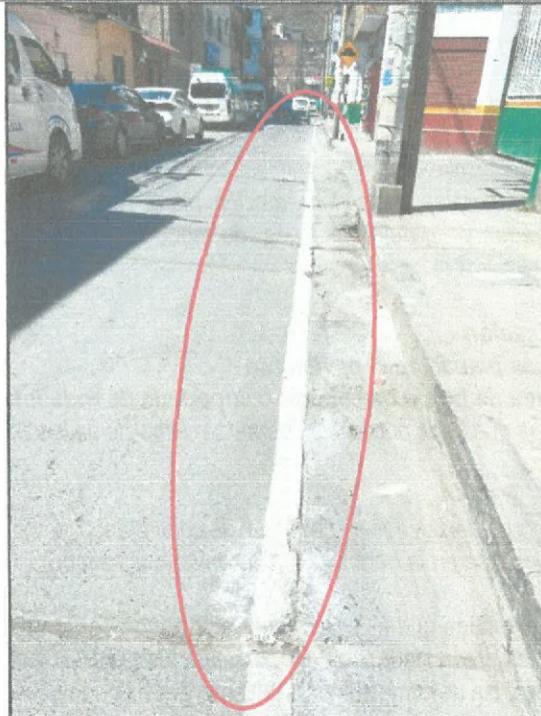
**Vista Fotográfica n.º 116**  
Marca de borde de calzada en cuadra 5 del jirón Tarapacá

Tramo de marca de borde de calzada que no presenta un trazo recto uniforme.

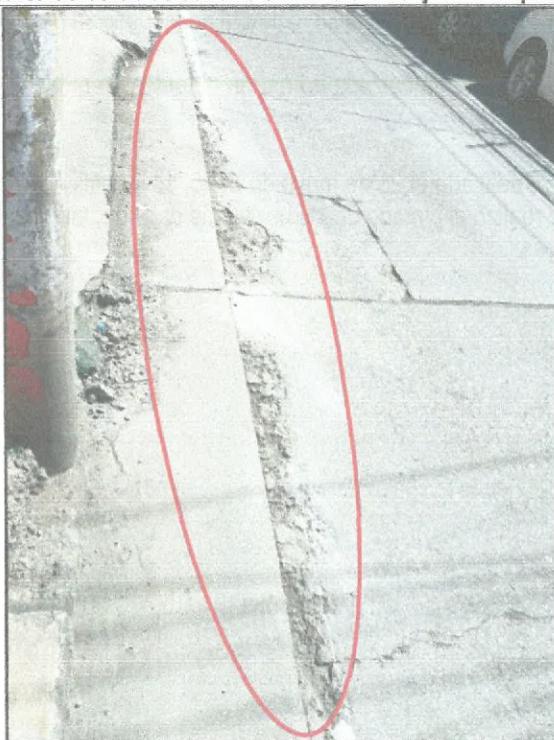
**Vista Fotográfica n.º 117**  
Marca de borde de calzada en cuadra 5 del jirón Tarapacá

Tramo donde no se pintó marca de borde de calzada.

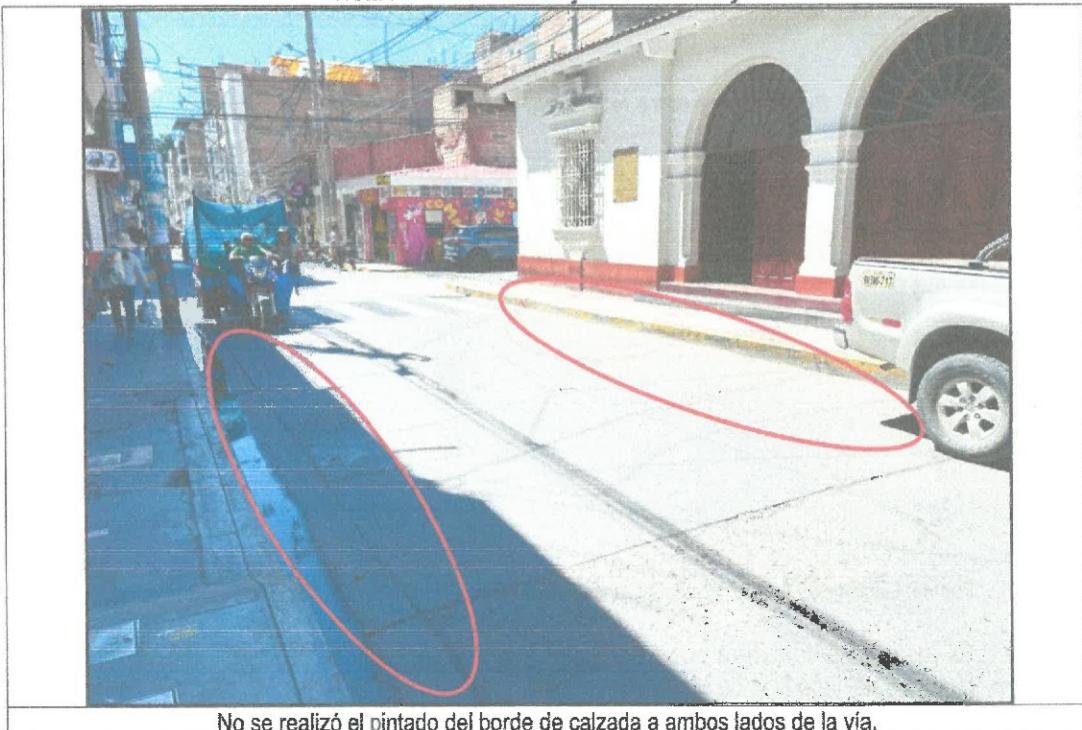
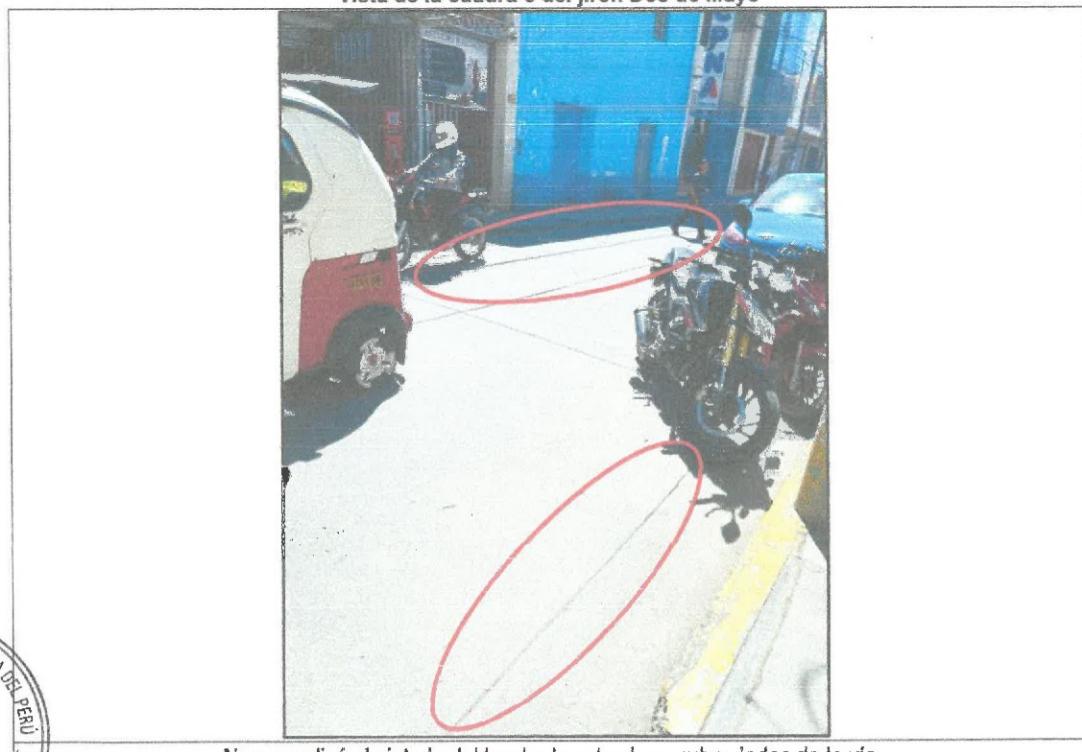
Es así que se corrobora que, el pintado de los bordes de calzada, se debió de realizar en la cuadra 6 del jirón Dos de Mayo; sin embargo, de la inspección física realizada el 28 de mayo, se evidenció que en dicho lugar no se realizó el pintado correspondiente, incumpliendo a dicha fecha con la ejecución contractual.

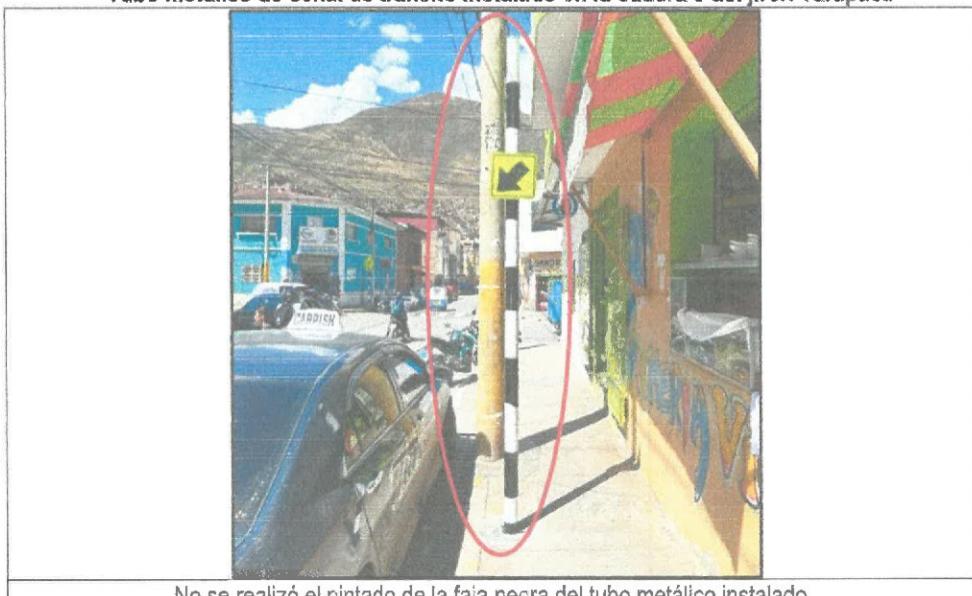
Vista Fotográfica n.º 120  
Tubo metálico de señal de tránsito instalado en la cuadra 8 del jirón Tarapacá

No se realizó el pintado de la faja negra del tubo metálico instalado.

Al respecto, se corrobora que la señal vertical instalada en la cuadra 8 del jirón Tarapacá se encuentra incompleta, puesto que, solo se evidenció la colocación de la flecha que señala hacia el reductor trapezoidal construido, por lo cual, al 28 de mayo de 2025 (fecha posterior a la culminación de la prestación del Servicio) la instalación de dicha señal no se encontraba culminada.

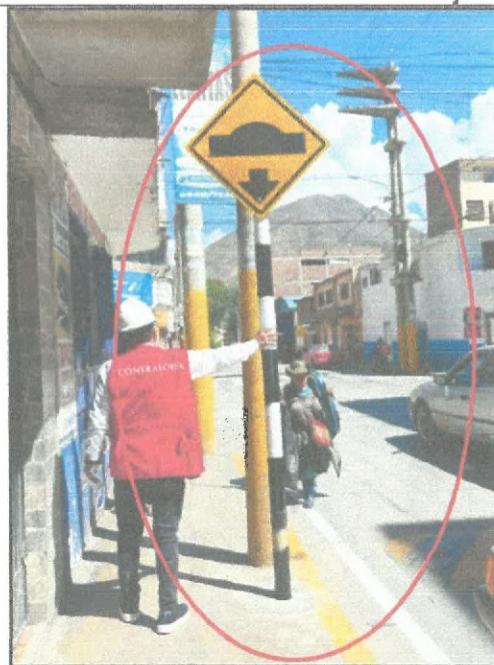
**Vista Fotográfica n.º 122**  
**Tubo metálico de señal de tránsito instalado en la cuadra 1 del Jirón Hermilio Valdizán**

Tubo metálico de señal de tránsito instalado no se encuentra completamente fijo a la vereda, pues presenta oscilaciones considerables al contacto con la mano.

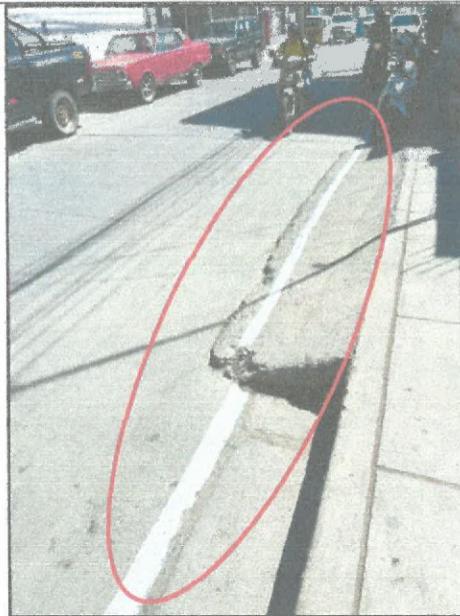
**Vista Fotográfica n.º 123**  
**Marca de borde de calzada en cuadra 8 del jirón Tarapacá**

Marca de borde de calzada pintada al lado izquierdo no uniforme, asimismo se pintó dicha marca sobre rampa existente.

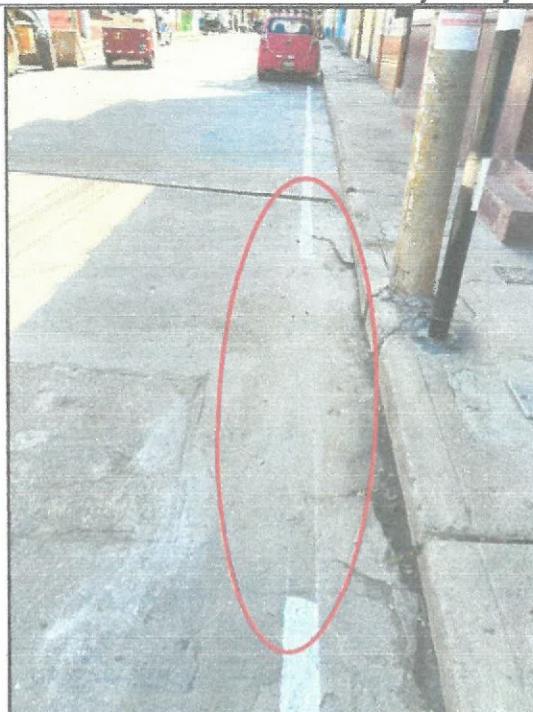
**Vista Fotográfica n.º 124**  
**Marca de borde de calzada en cuadra 8 del jirón Mayo**

Tramo donde no se pintó marca de borde de calzada.

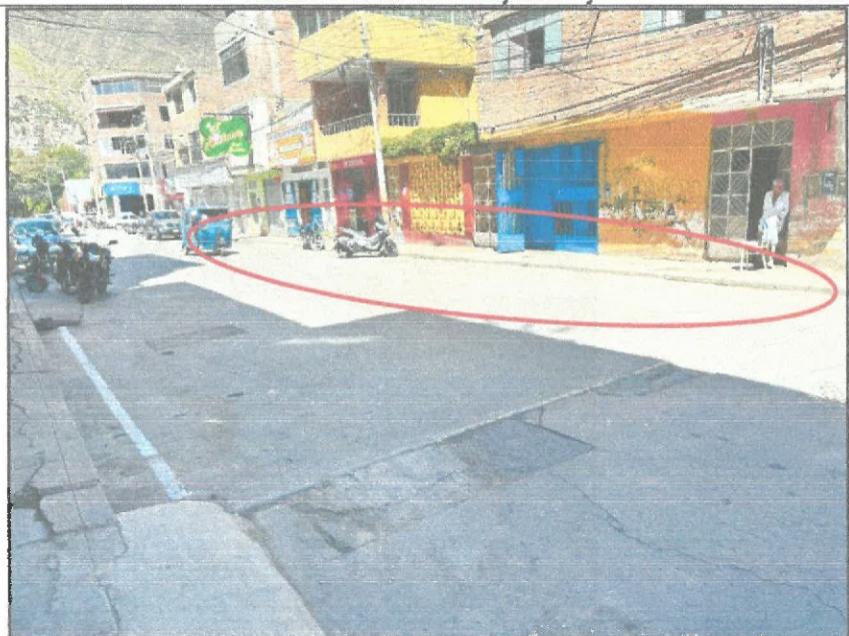
**Vista Fotográfica n.º 125**  
**Vista de la cuadra 8 del jirón Mayo**

Tramo del lado izquierdo donde no fue pintada la marca de borde de calzada.

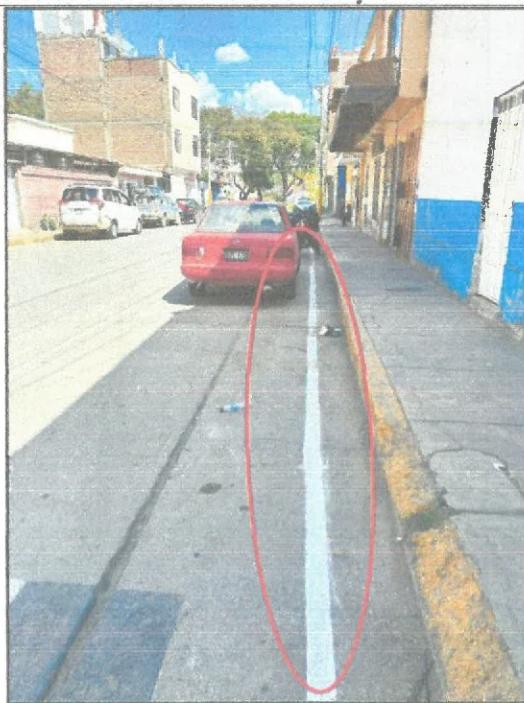
**Vista Fotográfica n.º 126**  
**Marca de borde de calzada en cuadra 1 del jirón Hermilio Valdizán**

Tramo de marca de borde de calzada que no presenta un trazo recto uniforme.

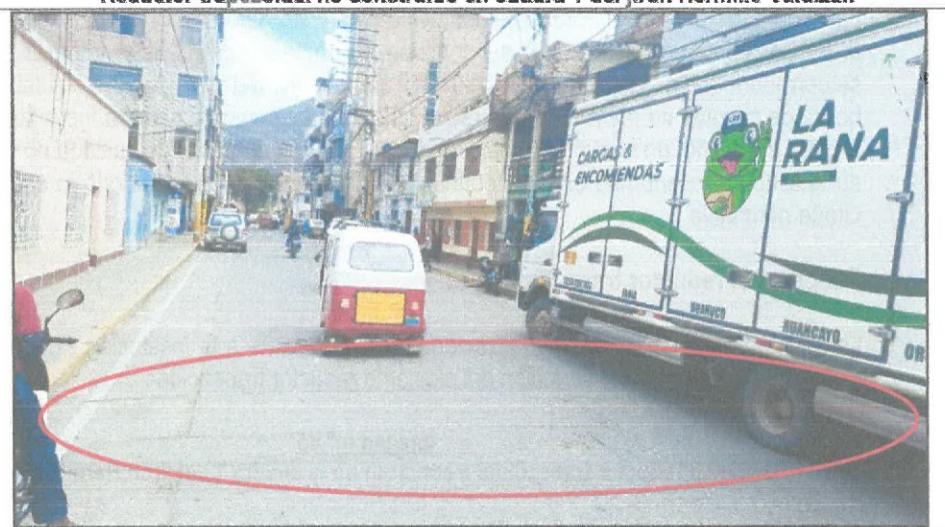
Vista Fotográfica n.º 127

Reductor trapezoidal no construido en cuadra 1 del jirón Hermilio Valdizán

Se evidencia la no ejecución del reductor trapezoidal.

En ese sentido, si bien el plano PS-01 consideró la ejecución de un reductor trapezoidal en la cuadra 1 del jirón Hermilio Valdizán, este no fue construido, por lo cual, al 28 de mayo de 2025, la prestación del Servicio no se encontraba culminado.

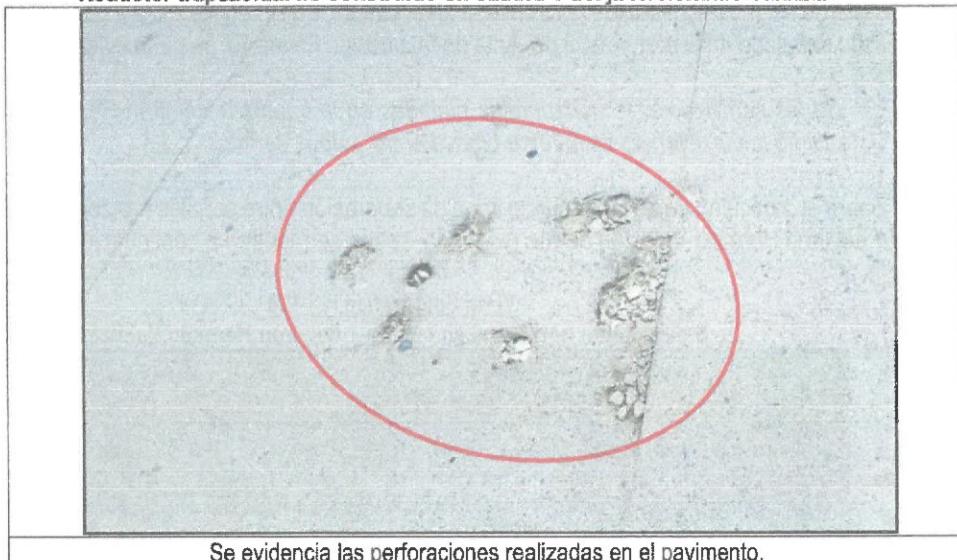
**Vista Fotográfica n.º 129**  
**Reductor trapezoidal no construido en cuadra 1 del jirón Hermilio Valdizán**

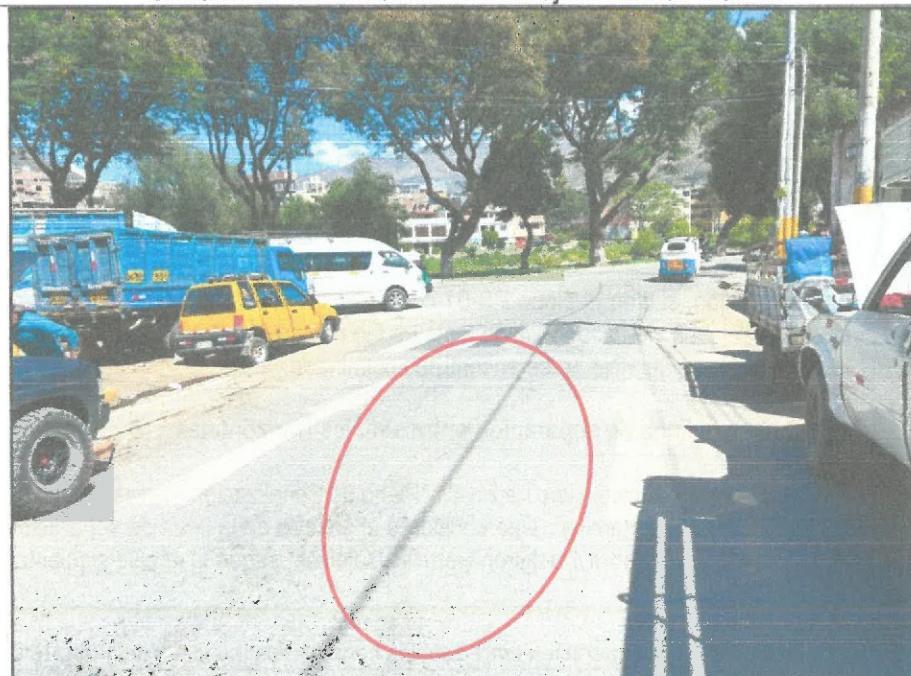
Sobre el particular, se advierte que la línea de separación entre señales horizontales en la cuadra 1 del jirón Hermilio Valdizán no fue realizada, según se muestra a continuación:

Vista Fotográfica n.º 130  
Señalización horizontal en cuadra 1 del jirón Hermilio Valdizán

No se realizó el pintado de la línea blanca entre las señales horizontales.

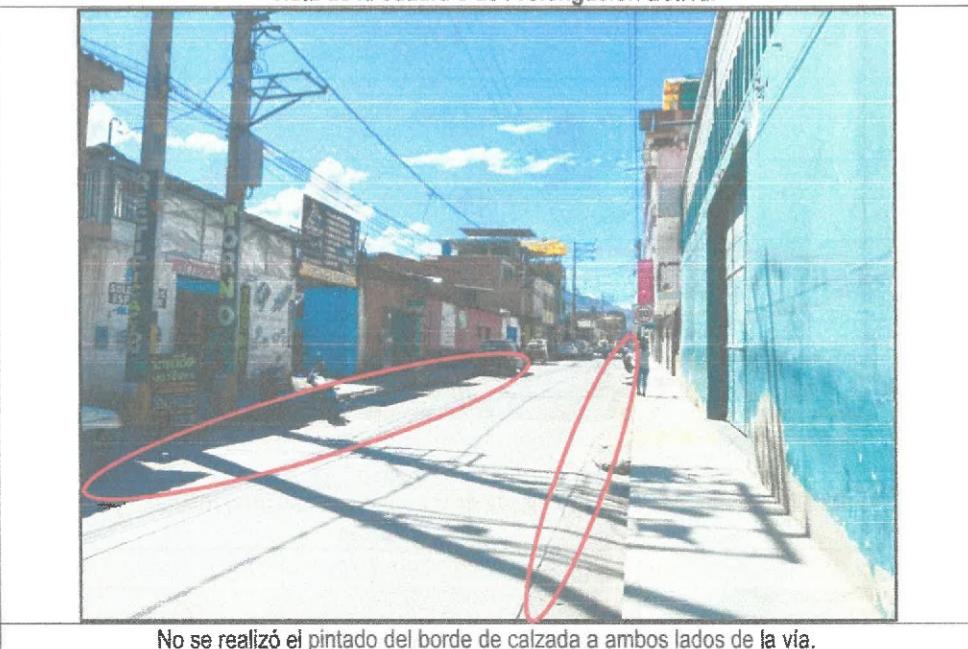
**Vista Fotográfica n.º 131**  
**Vista de la cuadra 0 de Prolongación Bolívar**

Al respecto, se advierte que la línea de borde de calzada no fue pintada en las cuadras 0 y 1 del jirón Bolívar, 9 del jirón Huánuco y 5 del jirón Hermilio Valdizán, según se muestra a continuación:

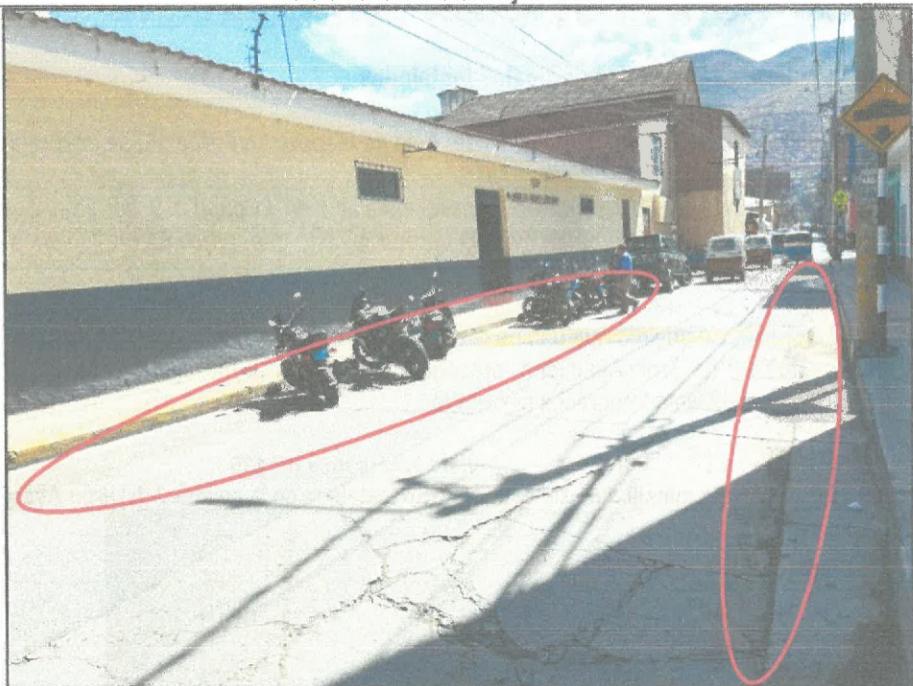
**Vista Fotográfica n.º 133**  
**Vista de la cuadra 8 del jirón Huánuco**

No se realizó el pintado del borde de calzada a ambos lados de la vía.

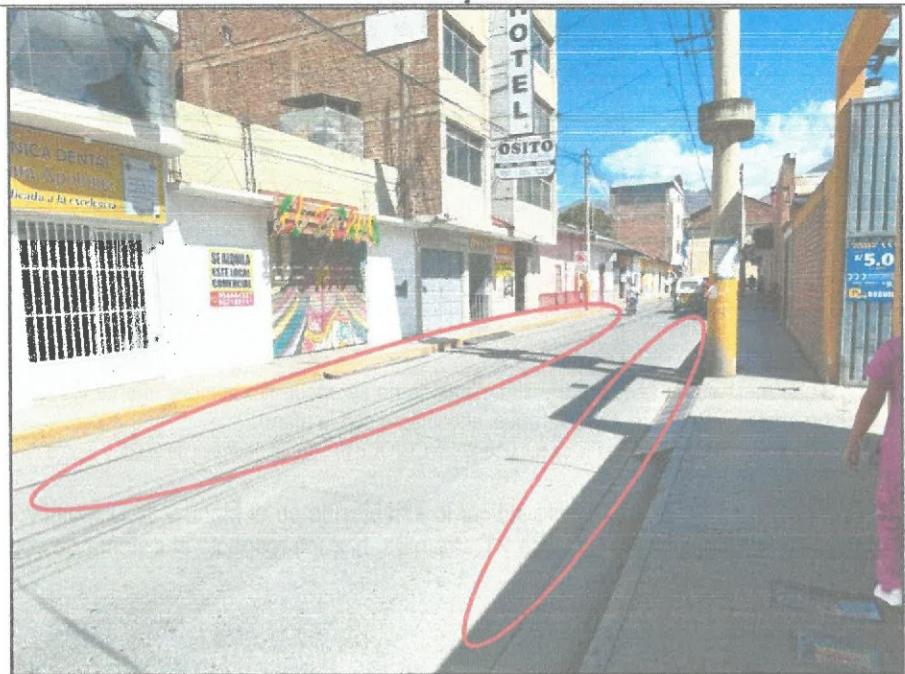
**Vista Fotográfica n.º 134**  
**Vista de la cuadra 5 del jirón Hermilio Valdizán**

No se realizó el pintado del borde de calzada a ambos lados de la vía.

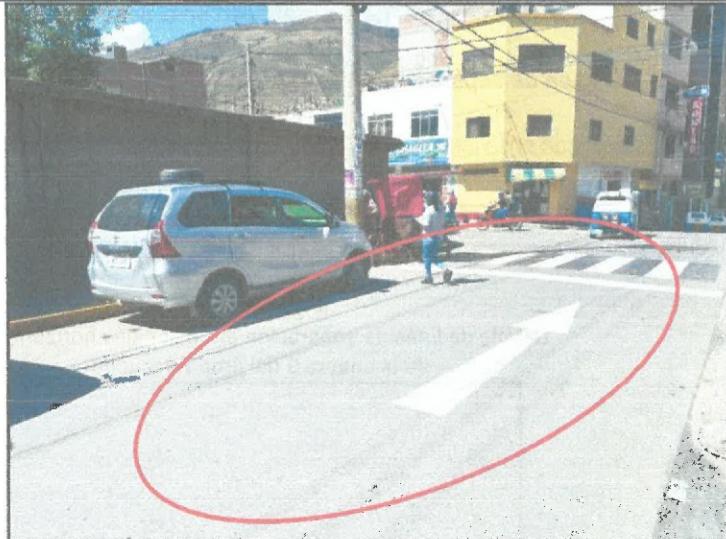
**Vista Fotográfica n.º 136**  
**Señalización horizontal en cuadra 9 del jirón Ayacucho**

Sobre el particular, se advierte que la línea de separación entre señales horizontales en las cuadras 9 del jirón Ayacucho y 10 del jirón Huánuco no fueron realizadas, según se muestra a continuación:

No se realizó el pintado de la línea blanca entre las señales horizontales.

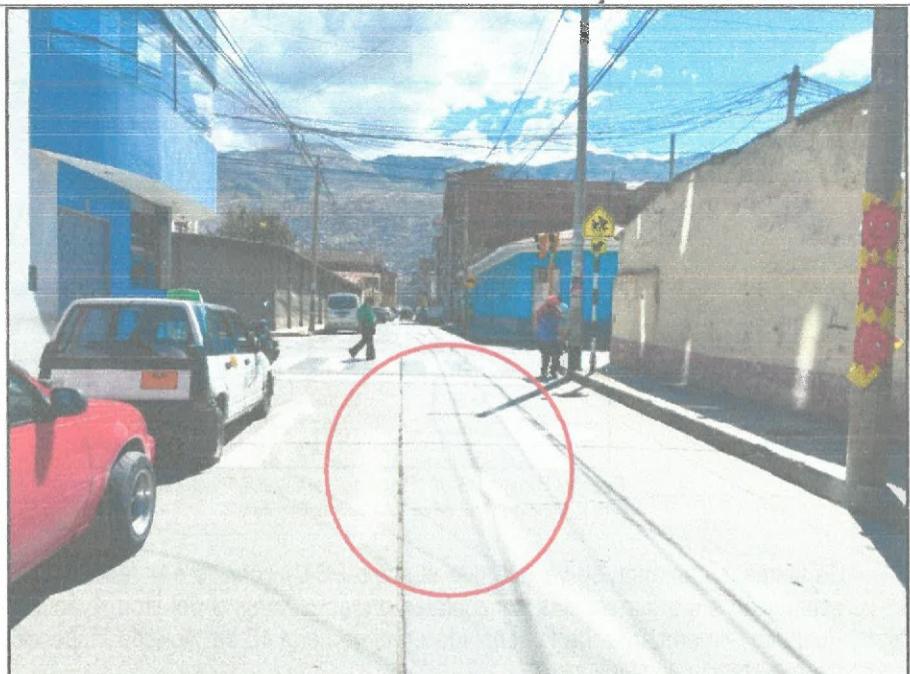
**Vista Fotográfica n.º 137**  
**Señalización horizontal en cuadra 10 del jirón Huánuco**

No se realizó el pintado de la línea blanca entre las señales horizontales.

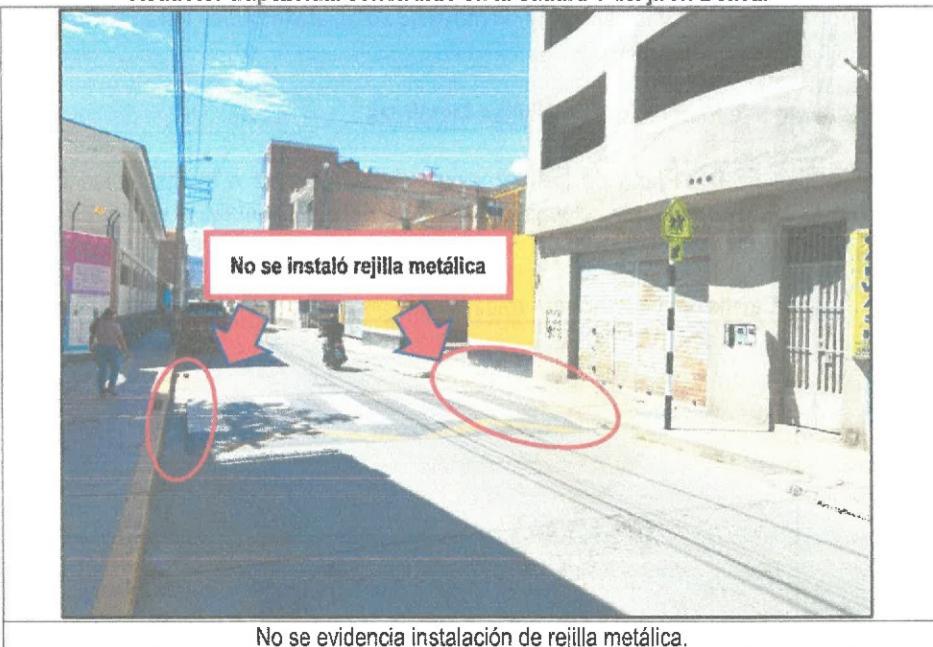
**Vista Fotográfica n.º 138**

**Reductor trapezoidal construido en la cuadra 1 del jirón Bolívar**

De lo señalado se evidencia que, al 28 de mayo de 2025, no se había instalado rejillas metálicas en la cuadra 1 del jirón Bolívar, por lo cual, a esa fecha la prestación del servicio no se encontraba culminado.
