**INFORME DE VISITA DE CONTROL  
N° 001-2025-OCI/0404-SVC**

**“A LA EJECUCIÓN DE LA OBRA: REPARACIÓN DE VÍAS  
VECINALES DEL CENTRO POBLADO DE JULIO C. TELLO  
DISTRITO DE CHAGLLA, PROVINCIA DE PACHITEA,  
DEPARTAMENTO HUÁNUCO-CUI 2585318”**

**PERÍODO DE EVALUACIÓN:  
DEL 2 DE JULIO DE 2024 AL 11 DE FEBRERO DE 2025**

**PANAQ, 14 DE FEBRERO DE 2025**

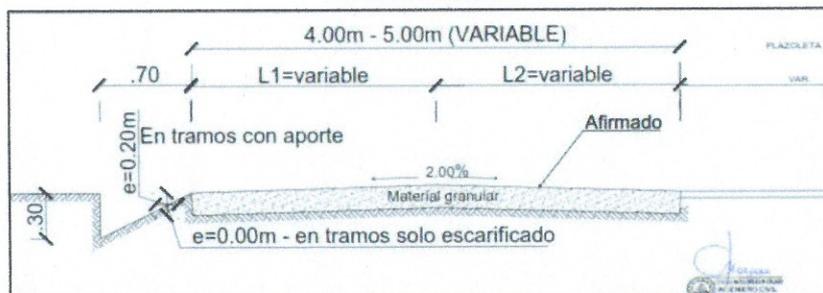
**Imagen n.º 2**

En los planos de detalle de la sección típica de las vías a intervenir se consigna el ancho de la plataforma, el espesor del afirmado en los tramos que corresponda, las medidas mínimas para la conformación de cunetas, así como también el detalle del bombeo para la plataforma, tal como se muestra en la siguiente imagen:

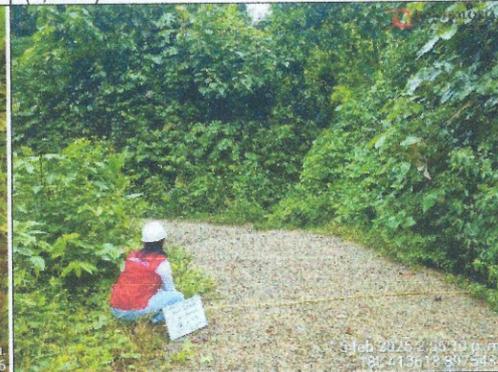
De las fotografías anteriores se puede evidenciar que ancho de calzada (plataforma) en algunos sectores está por debajo de los 4 m., incumpliendo lo solicitado en el expediente técnico. Además, es notorio el ahuellamiento en la plataforma por el deficiente funcionamiento del sistema de drenaje (cunetas), de manera que no es posible garantizar los trabajos en la zona. Esta comisión no puede confirmar los trabajos en la conformación de cunetas ya que estas se encuentran colmatadas a la fecha de la visita.

Fotografía n.º 34. Vista panorámica de la verificación de ancho de plataforma.
