**INFORME DE CONTROL CONCURRENTE**  
**N.º 015-2025-OCI/0424-SCC**

**OBRA: “MEJORAMIENTO DE LA TRANSITABILIDAD VIAL Y  
PEATONAL DE LAS CALLES ALFREDO TELLO, CALLE  
SPELUCIN, CALLE CARLOS MANUEL COX, CALLE  
MANUEL SEOANE, CALLE ANTENOR ORREGO, CALLE  
MANUEL ARÉVALO, DEL AAHH AURORA DÍAZ, DISTRITO  
DE SALAVERRY - PROVINCIA DE TRUJILLO -  
DEPARTAMENTO DE LA LIBERTAD”**

**LIQUIDACIÓN DE LOS CONTRATOS DE EJECUCIÓN Y  
SUPERVISIÓN DE OBRA**

**DETERIORO PREMATURO EN COMPONENTES DE LA OBRA AFECTA SU CALIDAD Y DURABILIDAD Y OCASIONA EL RIESGO DE REDUCIR SU VIDA ÚTIL Y, POR ENDE, QUE NO SE CUMPLA EL OBJETIVO DEL PROYECTO Y LA FINALIDAD PÚBLICA DE LA CONTRATACIÓN.**

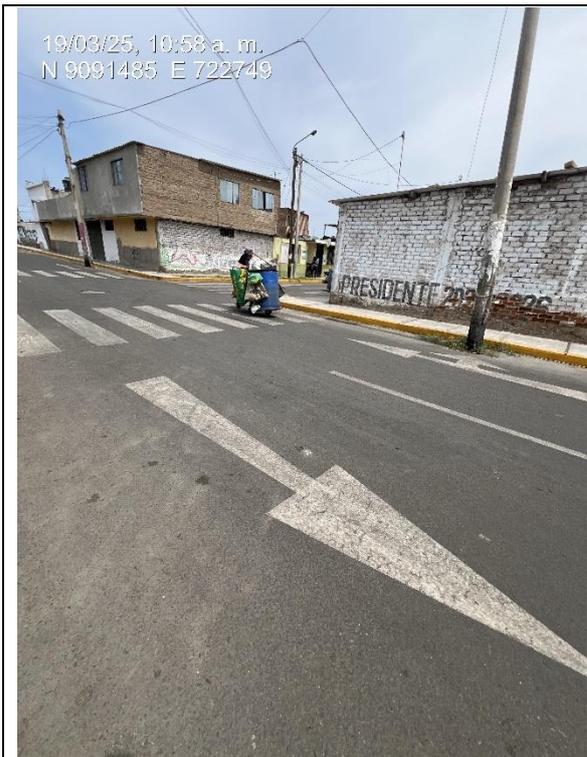
**Vista fotográfica N.º 3:** Desgaste de pintura en flecha direccional, calle Antenor Orrego, coordenada N 9091485 E 722749.

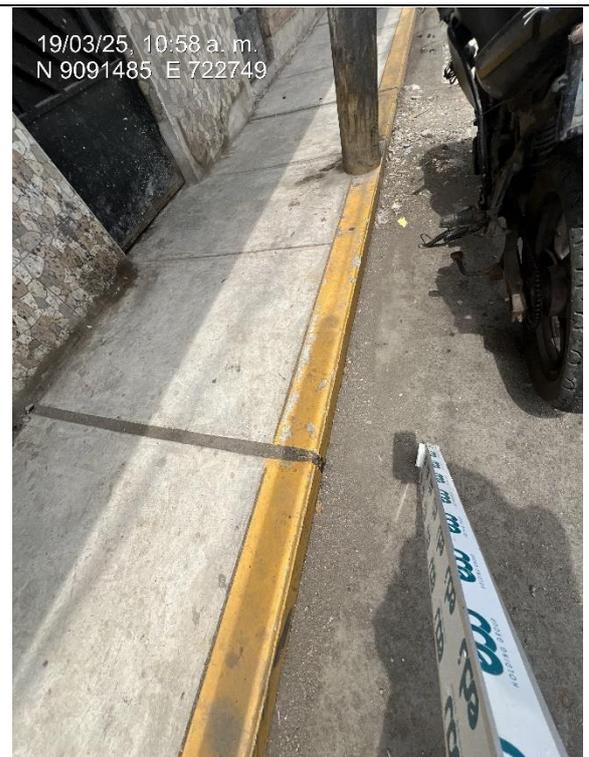
<sup>18</sup> En el acta de inspección n.° 03-2024-CG/OC0424-CC-OS de 28 de junio de 2024 (posterior a la culminación de los trabajos) se indicó que la pintura mostraba mala adherencia fisuras y desprendimientos. Esta acta fue firmada por el Gerente de Obras, Estudios y Proyectos.

**Vista fotográfica N.º 4:** Desprendimiento de pintura en Sardinel, lado derecho en vereda, coordenada N 9091485 E 722749.

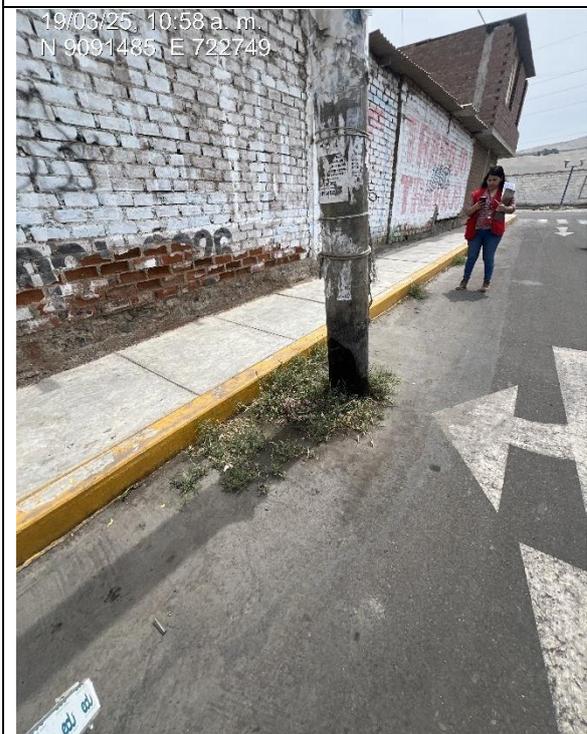
Falla	Hecho Evidenciado
Depresiones <sup>5</sup>	<ul style="list-style-type: none"> <li>Se evidenció en el <b>parche P-24</b>:                             <ul style="list-style-type: none"> <li>- Depresión (coordenadas N 9091485 E 722749).</li> <li>- Presencia de vegetación (coordenadas N 9091485 E 722749)<sup>6</sup>.</li> </ul> </li> <li>En el <b>parche P-22</b>, una depresión de 1,7 cm (coordenadas N 9091477 E 722722).</li> <li>En el <b>Parche P-17</b>, una depresión de 1,4 cm (coordenadas N 9091450 E 722670).</li> <li>En el <b>Parche P-13</b>, una depresión de 1,8 cm (coordenadas N 9091450 E 722670).</li> </ul>

**Vista fotográfica N.º 5:** Presencia de vegetación donde se ha realizado el parche P-24, coordenadas N 9091485 E 722749

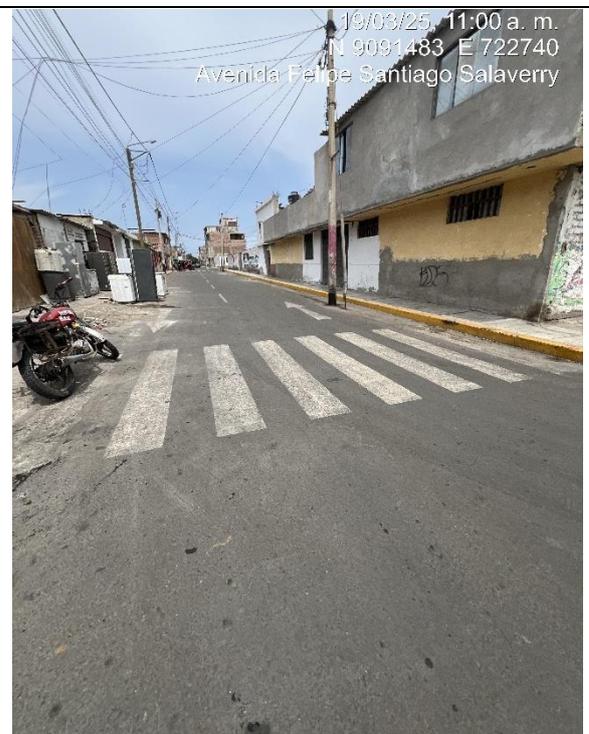
**Vista fotográfica N.º 6:** Desgaste de pintura en pase peatonal, en calle Antenor Orrego (intersección Felipe Santiago Salaverry), coordenada N 9091483 E 722740.

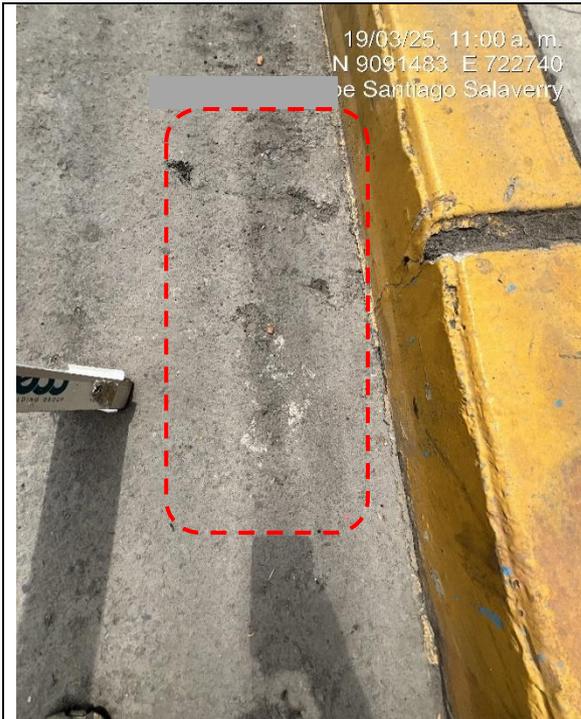
**Vista fotográfica N.º7:** Peladura de la capa de recapeo de calzada en caliente e=1", en calle Antenor Orrego, en coordenadas N 9091483 E 722740.

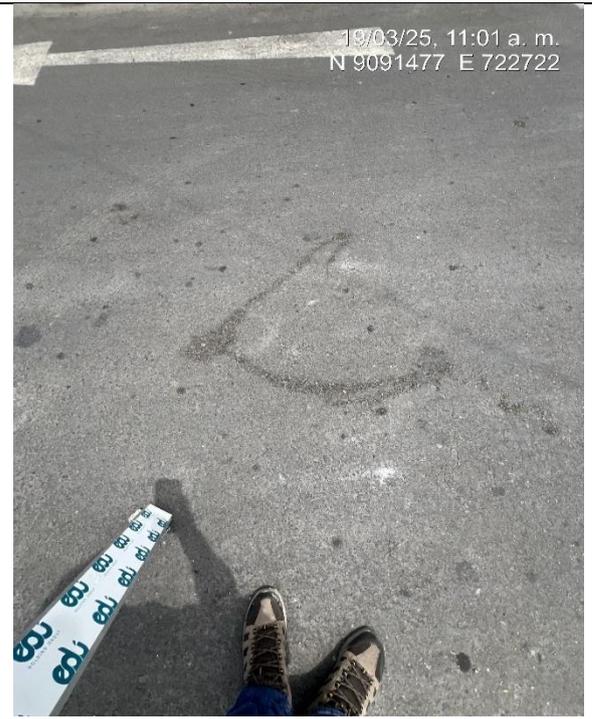
**Vista fotográfica N.º8:** Peladura de la capa de recapeo de calzada en caliente e=1", en calle Antenor Orrego, en coordenadas N 9091477 E 722722.

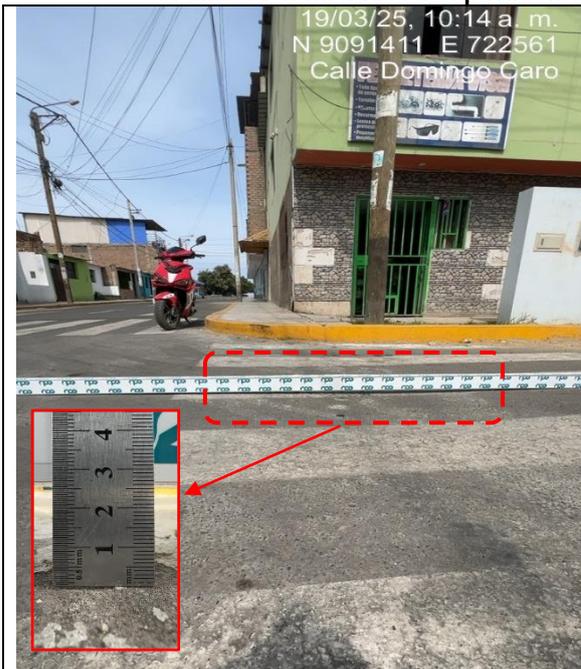
**Vista fotográfica N.º 1:** Depresión de 2,6 cm (regla colocada paralela a la vía) entre unión de la calle Antenor Orrego y calle

Alfredo Tello, coordenadas N 9091411 E 722561, calle Antenor Orrego.

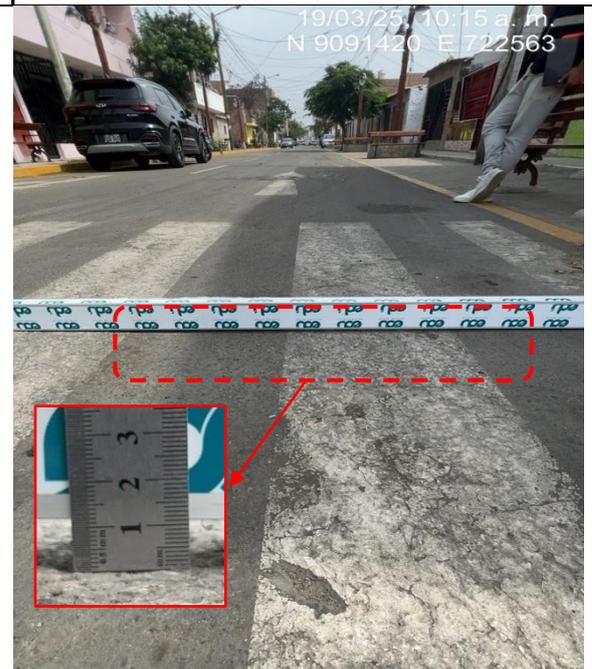
**Vista fotográfica N.º 2:** Depresión de 1,1 cm (regla colocada perpendicular a la vía) en calle Alfredo Tello, carril derecho

(entre calle Antenor Orrego y calle Manuel Arévalo), coordenadas N 9091420 E 722563.

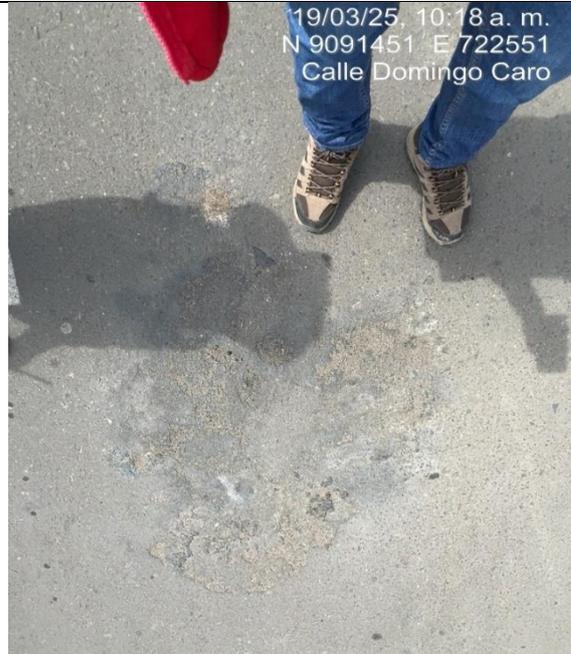
**Vista fotográfica N.º 5:** Peladura de la capa de recapeo de calzada en caliente e=1", en calle Alfredo Tello, en coordenadas N 9091451 E 722551.

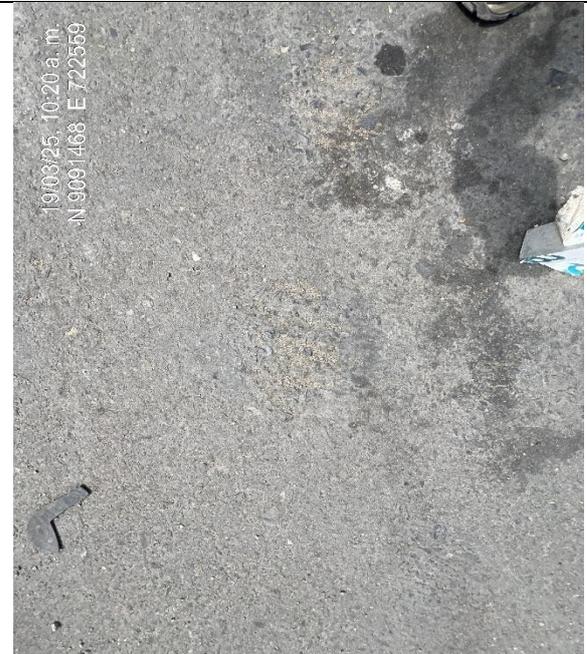
**Vista fotográfica N.º 62:** Peladura de la capa de recapeo de calzada en caliente e=1", en calle Alfredo Tello, en coordenadas N 9091468 E 722559.

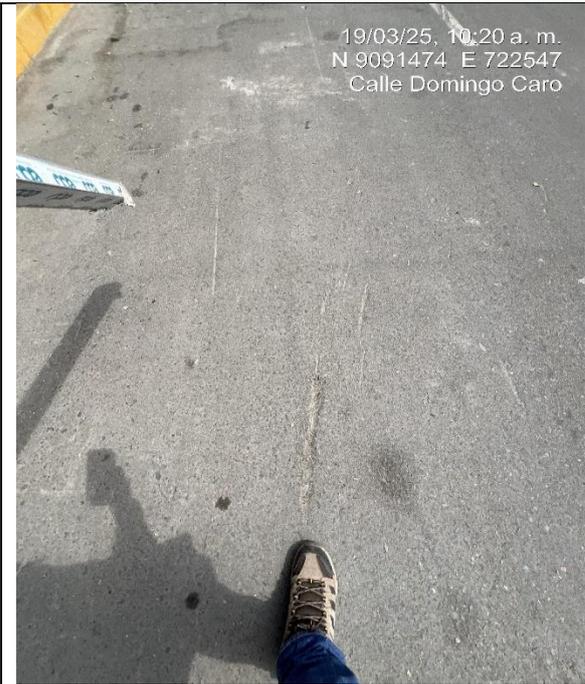
**Vista fotográfica N.º 7:** Peladura de la capa de recapeo de calzada en caliente e=1", en calle Alfredo Tello, en coordenadas N 9091474 E 722547.

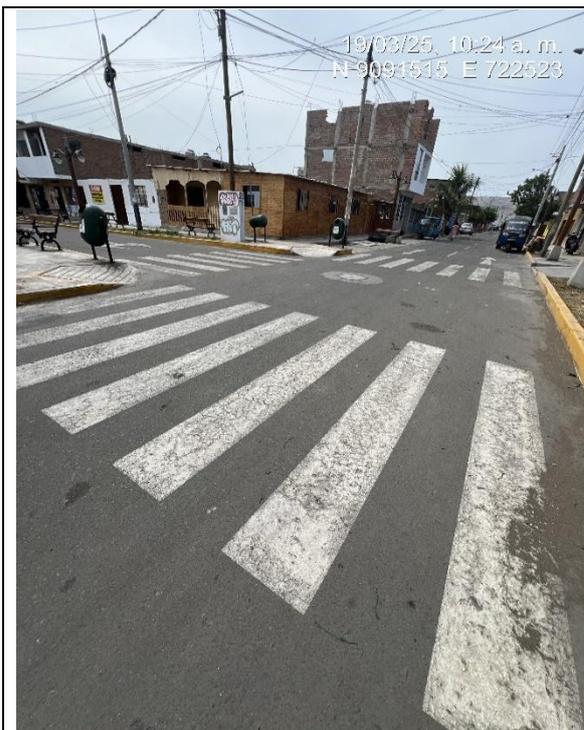
**Vista fotográfica N.º 11:** Desgaste de pintura blanca en pase peatonal, calle Alfredo Tello con intersección a la calle Manuel Arévalo (tramo calle Manuel Arévalo y Luis Negreiros), coordenadas N 9091515 E 722523.

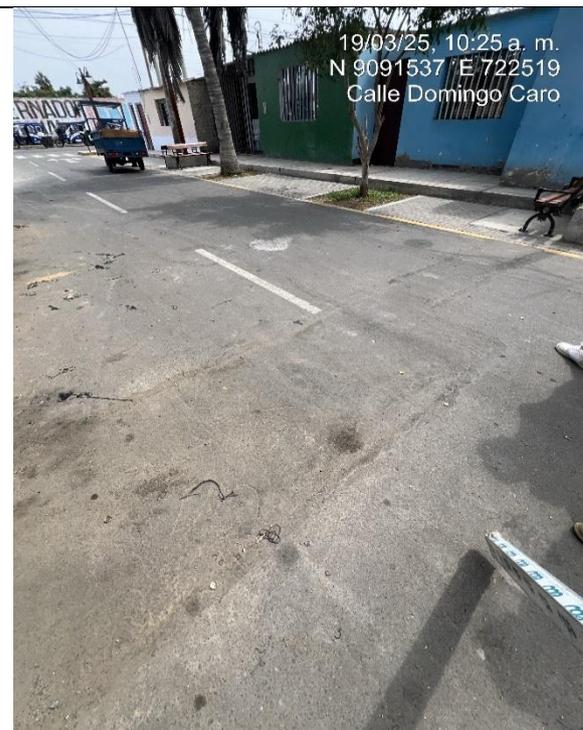
**Vista fotográfica N.º 12:** Corte y reparación de la vía por intervención de SEDALIB S.A., calle Alfredo Tello, coordenadas N 9091537 E 722519.

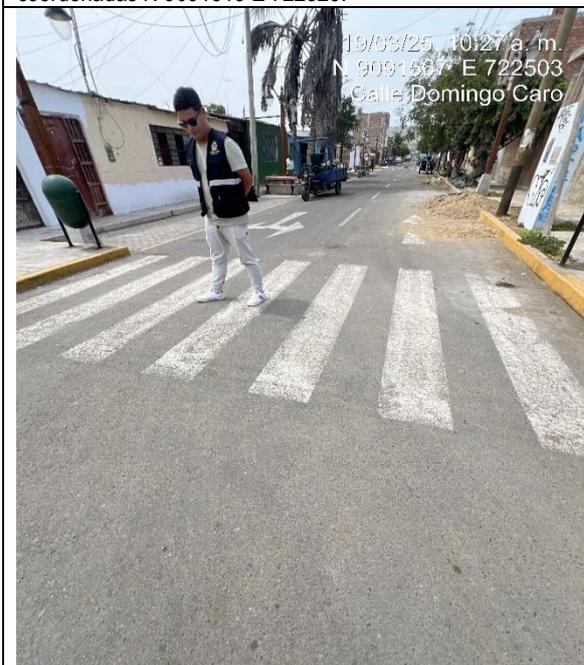
**Vista fotográfica N.º 13:** Desgaste de pintura blanca en pase peatonal, calle Alfredo Tello (intersección calle Luis Negreiros), coordenadas N 9091567 E 722503.

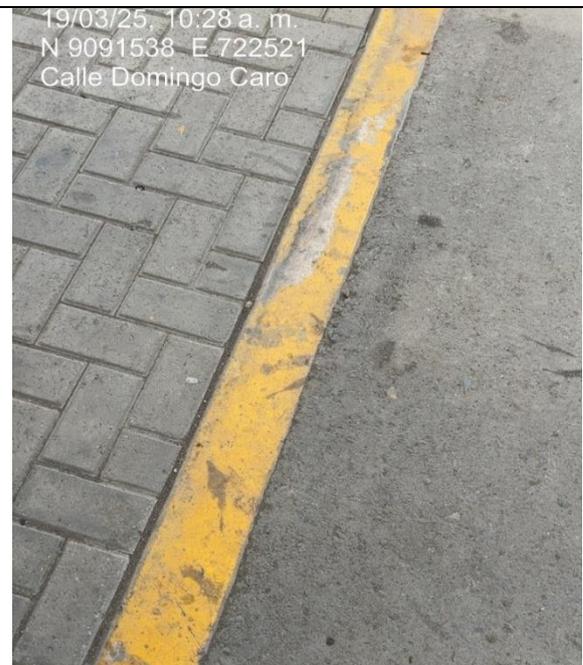
**Vista fotográfica N.º 14:** Desgaste de pintura amarilla en sardinel, calle Alfredo Tello, coordenadas N 9091538 E 722521.

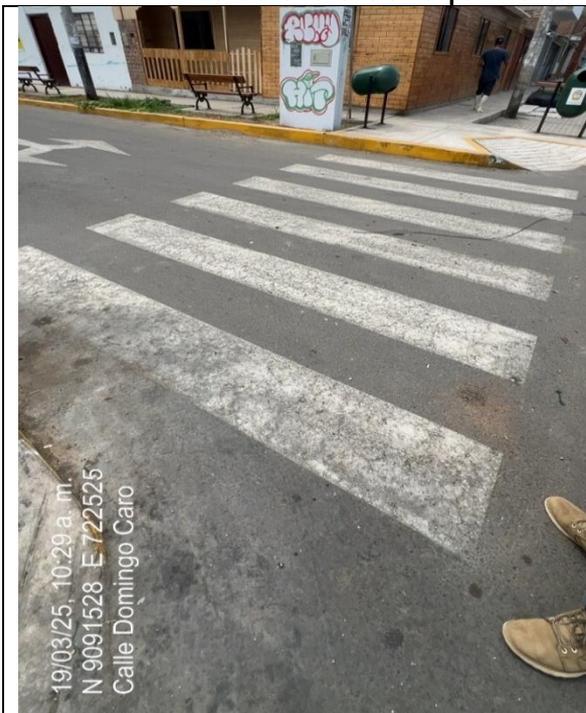
19/03/25, 10:29 a. m.  
N 9091528 E 722525  
Calle Domingo Cato

**Vista fotográfica N.º 1:** Desgaste de pintura blanca en pase peatonal, calle Manuel Arévalo con intersección a la calle Alfredo Tello, coordenadas N 9091528 E 722525.

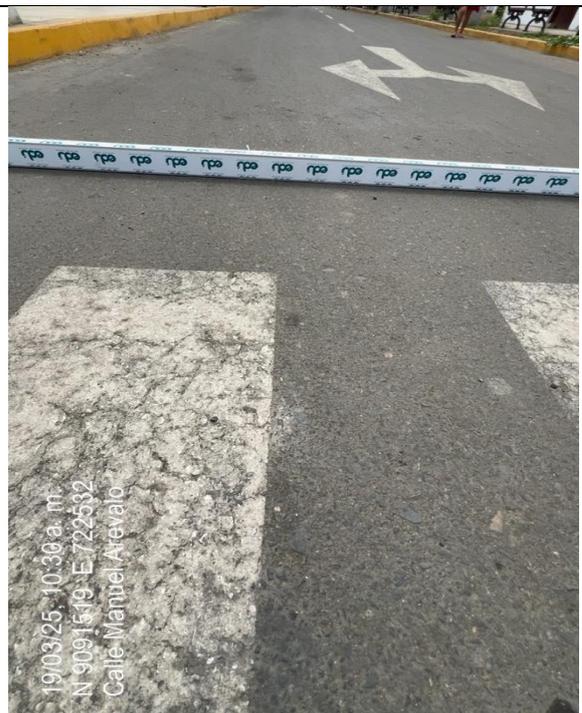
19/03/25, 10:36 a. m.  
N 9091519 E 722532  
Calle Manuel Arévalo

**Vista fotográfica N.º 2:** Desgaste de pintura blanca en pase peatonal, carril izquierdo de la calzada, calle Manuel Arévalo, coordenadas N 9091519 E 722532.

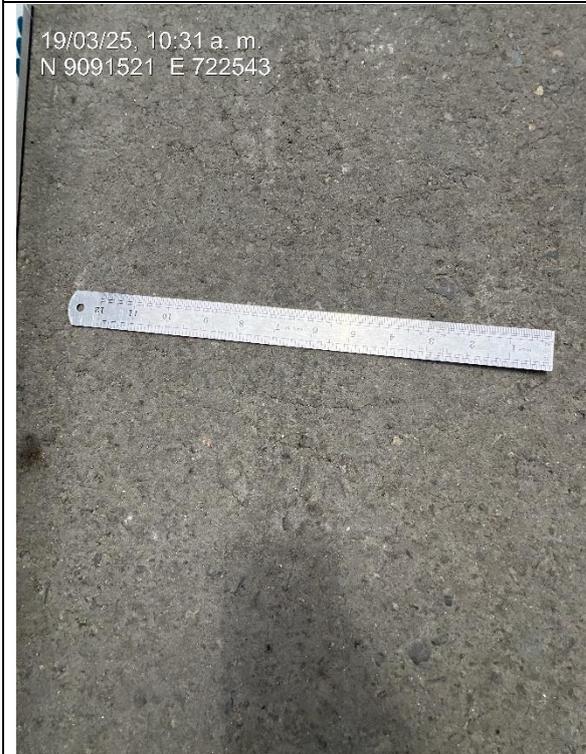
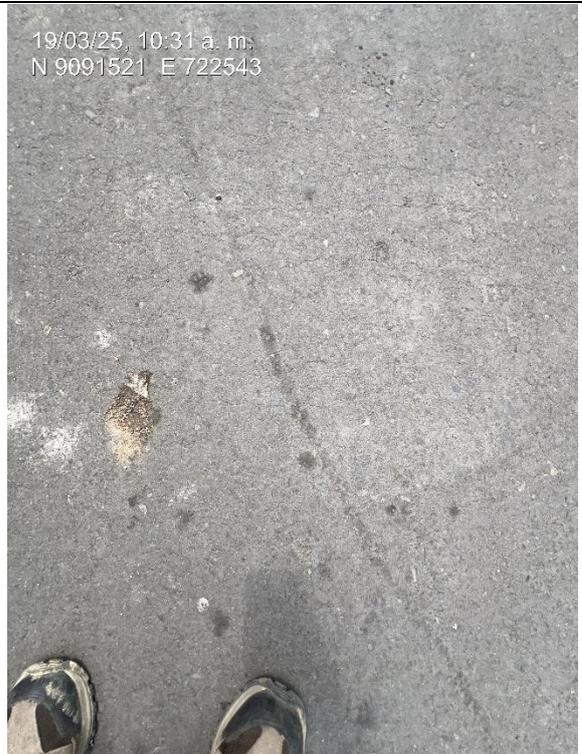
**Vista fotográfica N.º3:** Presencia de fisuras en la capa de recapeo de calzada en caliente e=1", carril izquierdo (de calle Alfredo Tello a calle Spelucín), coordenadas N 9091521 E 722543.

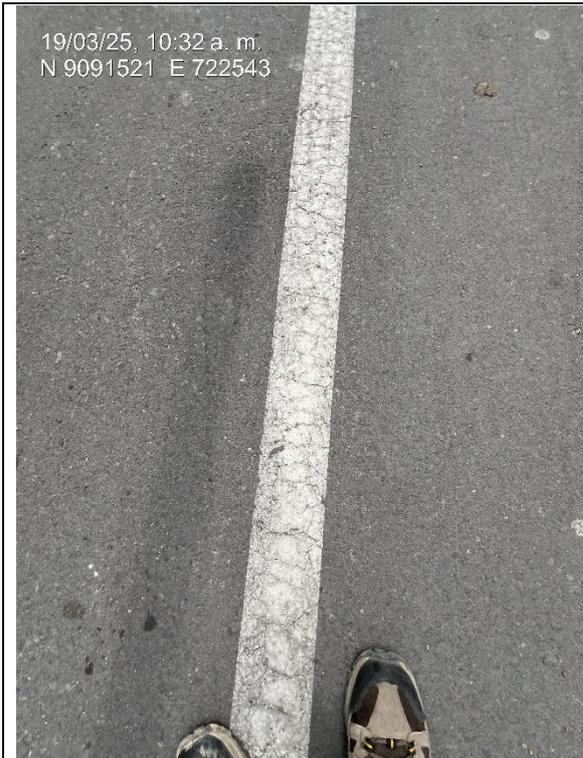
19/03/25, 10:32 a. m.  
N 9091521 E 722543

**Vista fotográfica N.º 5:** Deterioro de pintura blanca en línea discontinua, calle Antenor Orrego con intersección a la avenida Salaverry, coordenadas N 9091521 E 722543.

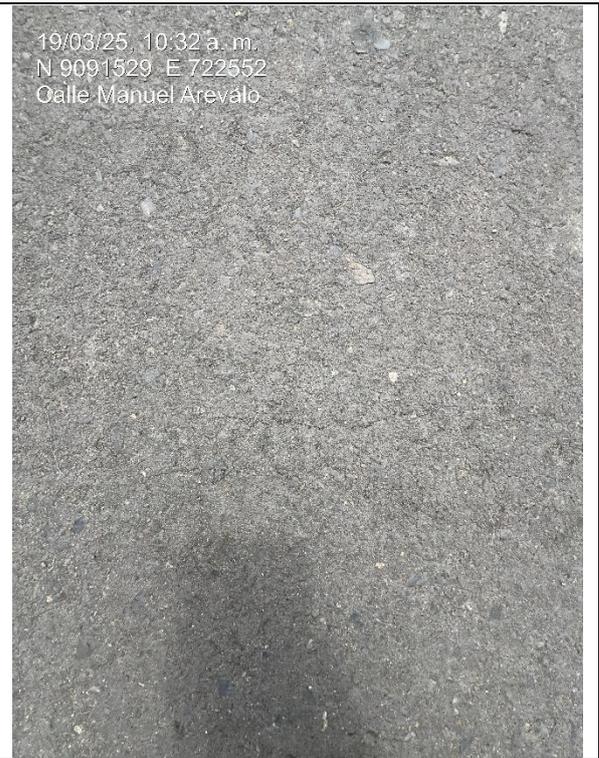
19/03/25, 10:32 a. m.  
N 9091529 E 722552  
Calle Manuel Arevalo

**Vista fotográfica N.º 6:** Presencia de fisuras en la capa de recapeo de calzada en caliente e=1", carril izquierdo (de calle Alfredo Tello a calle Spelucín), coordenadas N 9091529 E 722552.

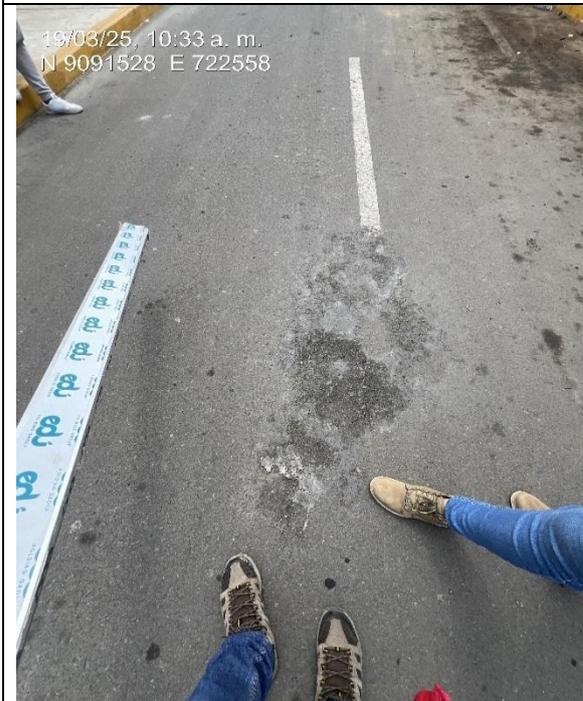
19/03/25, 10:33 a. m.  
N 9091528 E 722558

**Vista fotográfica N.º 7:** Deterioro de la capa de recapeo de calzada en caliente e=1", en calle Manuel Arevalo, debido a quemado en la vía, según lo indicado por vecinos de la zona, en coordenadas N 9091528 E 722558.

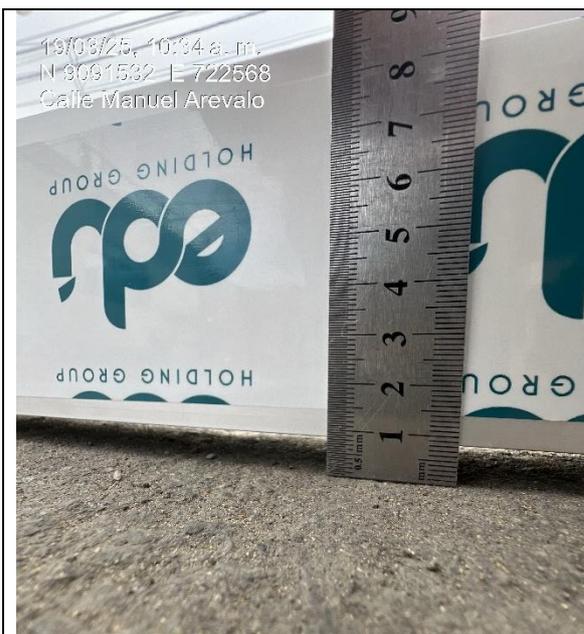
**Vista fotográfica N.º 9:** Depresión de 0,8 cm (regla colocada paralela a la vía) en calle Manuel Arévalo (intersección con calle Spelucín), coordenadas N 9091532 E 722568.

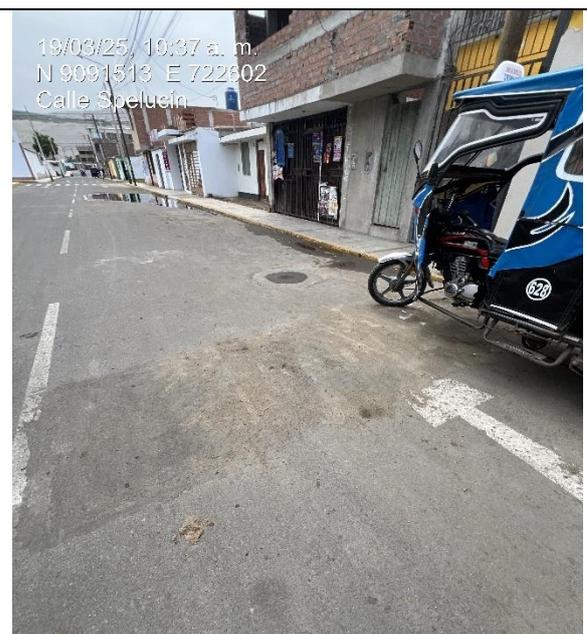
**Vista fotográfica N.º 10:** Corte y reparación de la vía por intervención de SEDALIB S.A., calle Manuel Arévalo, coordenadas N 9091513 E 722602.

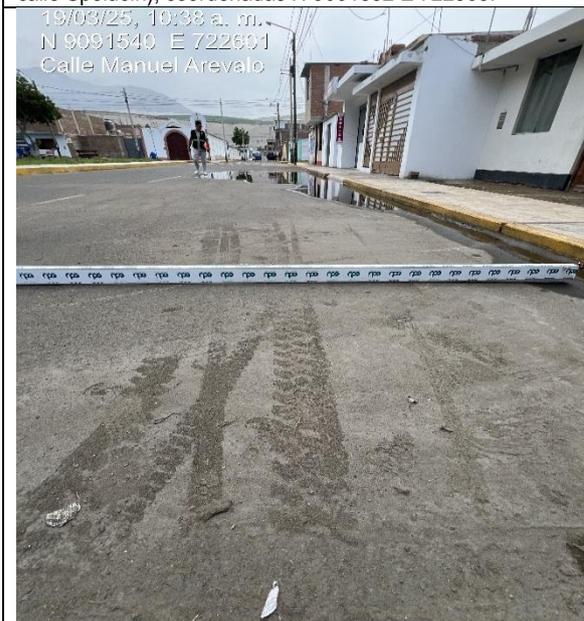
**Vista fotográfica N.º 11:** Calle Manuel Arévalo (tramo calle Spelucín y Carlos M. Cox), coordenadas N 9091540 E 722601, se evidencia empozamiento de agua en la vía.

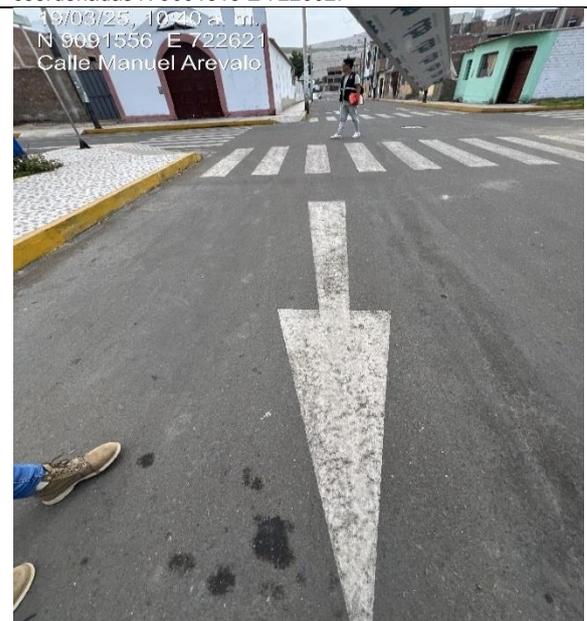
**Vista fotográfica N.º 12:** Desgaste de pintura blanca en flecha direccional, calle Manuel Arévalo, carril izquierdo, con intersección a la calle Carlos M. Cox, coordenadas N 9091556 E 722621.

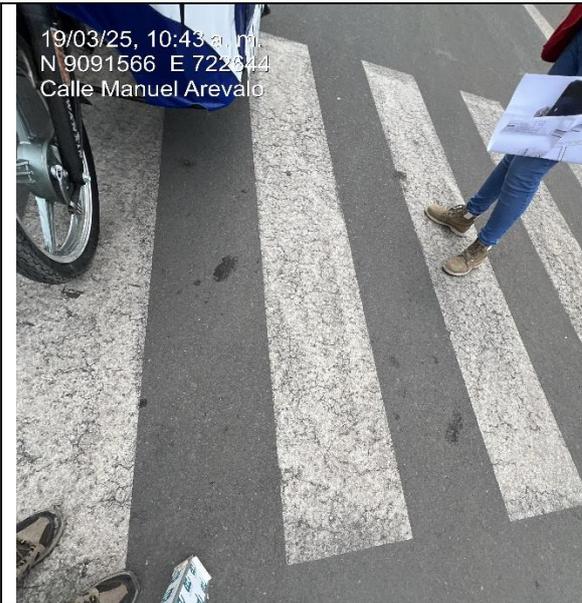
**Vista fotográfica N.º 13:** Desgaste de pintura blanca en pase peatonal, calle Manuel Arévalo con intersección a la calle Carlos M. Cox, coordenadas N 9091566 E 722644.

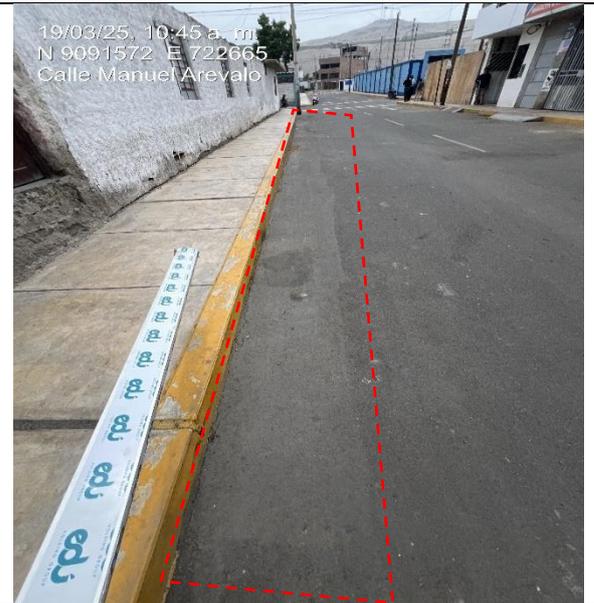
**Vista fotográfica N.º 14:** Desprendimiento de pintura amarilla en borde de vereda y visualización de parche en calle Manuel Arévalo (tramo calle Carlos M. Cox y Manuel Seoane), coordenadas N 9091572 E 722665.

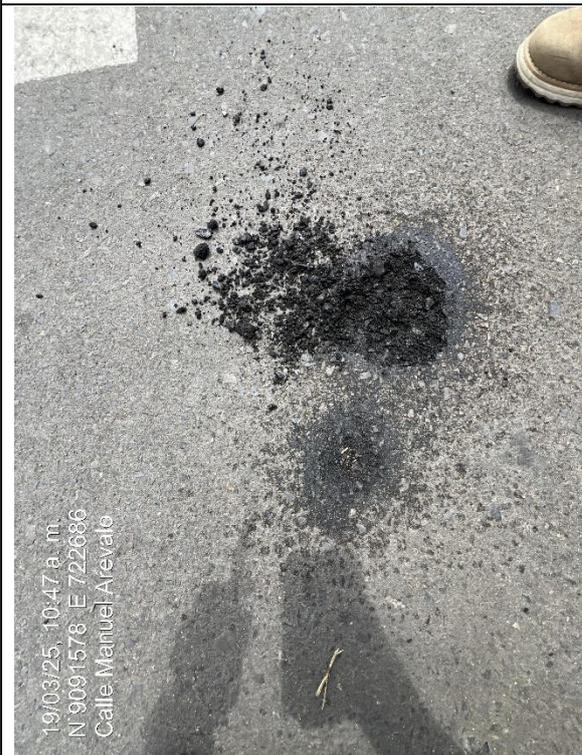
**Vista fotográfica N.º 15:** Presencia de exudación en la calzada, así como, desprendimiento de asfalto, calle Manuel Arévalo (antes de llegar a la intersección con calle Manuel Seoane), coordenadas N 9091578 E 722686.

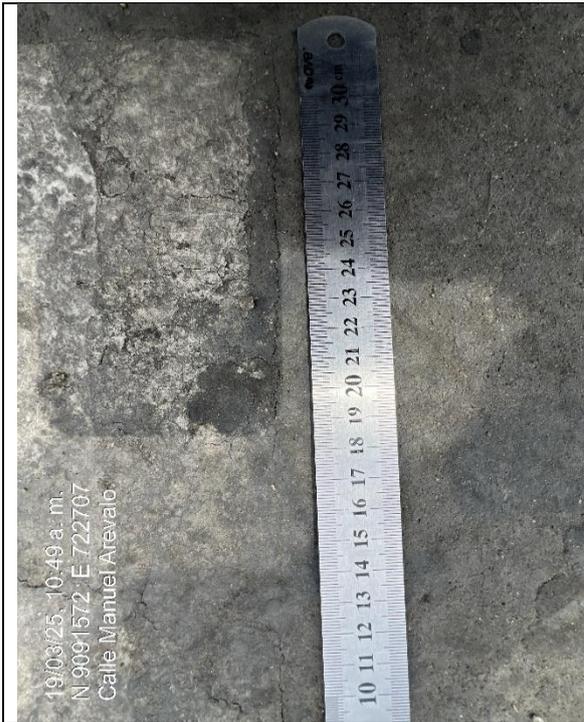
**Vista fotográfica N.º 17:** Presencia de fisura en la capa de recapeo de calzada en caliente e=1", en calle Manuel Arevalo (pasando la intersección calle Manuel Seoane – tramo calle Manuel Seoane y Felipe Santiago Salaverry), en coordenadas N 9091572 E 722707.

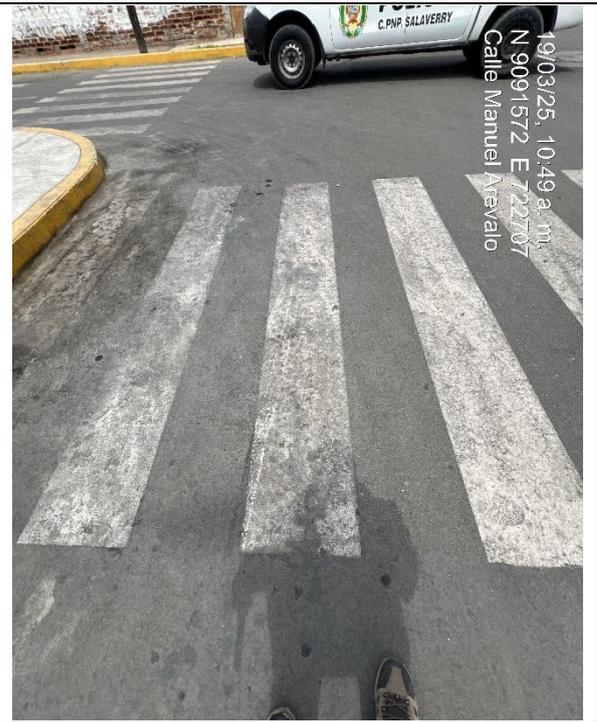
**Vista fotográfica N.º 18:** Desgaste de pintura blanca en pase peatonal, calle Manuel Arevalo (pasando la intersección calle Manuel Seoane – tramo calle Manuel Seoane y Felipe Santiago Salaverry), coordenadas N 9091572 E 722707.

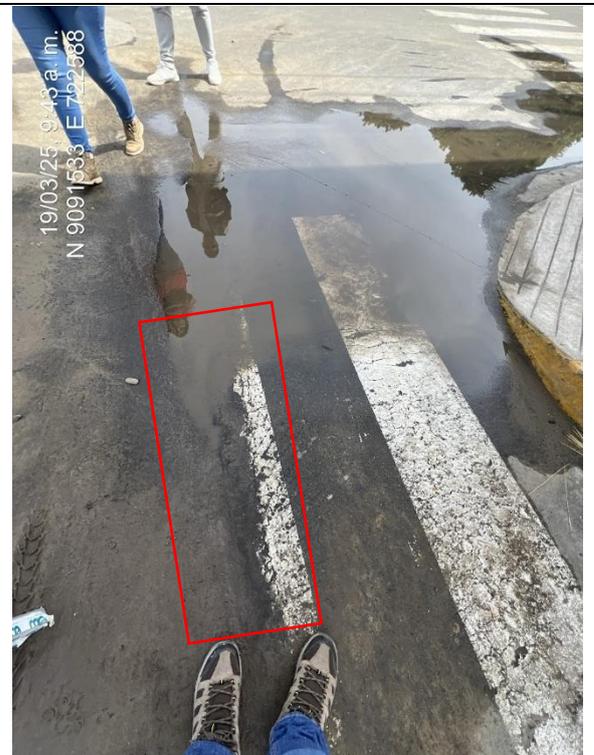
**Vista fotográfica N.º 4:** Empozamiento de agua en la calle Spelucín y Manuel Arévalo; asimismo, se presencia fisuras en el pavimento intervenido, coordenadas N 9091533 E 722524.

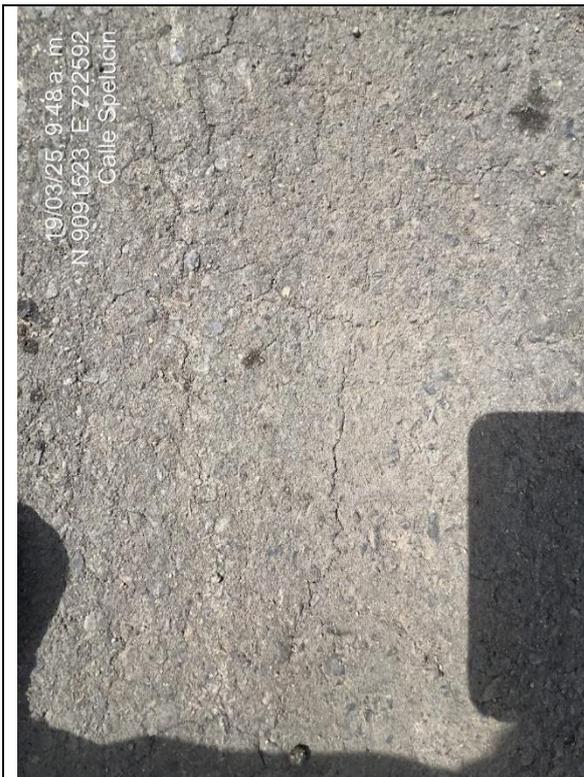
**Vista fotográfica N.º 5:** Presencia de fisuras en el recapeo de calzada en caliente e=1", carril izquierdo calle Spelucín (tramo calle Manuel Arévalo y Antenor Orrego), coordenadas N 9091523 E 722592.

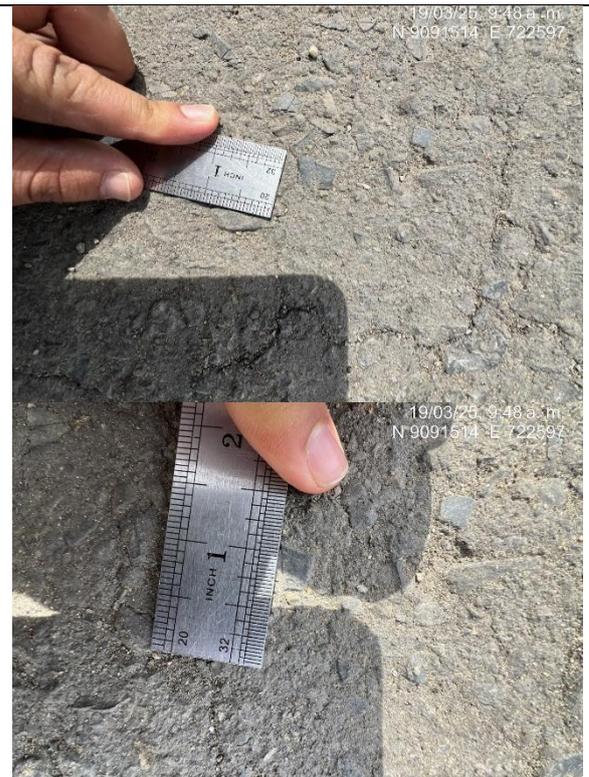
**Vista fotográfica N.º 6:** Medición del agregado grueso utilizado en el recapeo de calzada de 1", con dimensión de 0,9" x 0,4", coordenadas N 9091514 E 722597.

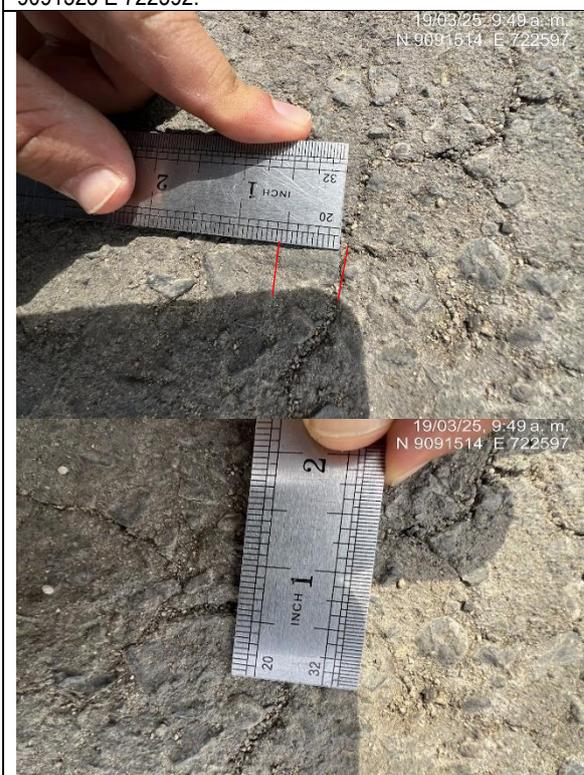
**Vista fotográfica N.º 7:** Medición del agregado grueso utilizado en el recapeo de calzada de 1", con dimensión de 0,55" x 0,5", coordenadas N 9091514 E 722597.

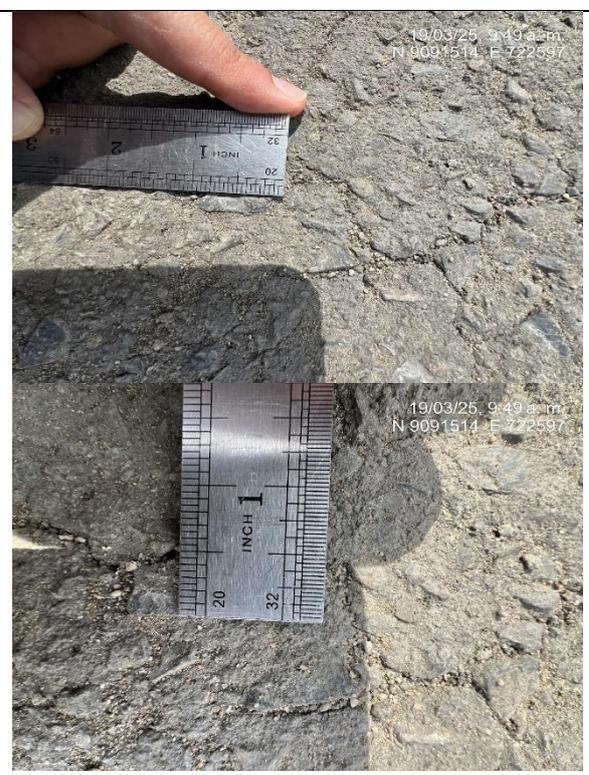
**Vista fotográfica N.º 8:** Medición del agregado grueso utilizado en el recapeo de calzada de 1", con dimensión de 0,8" x 0,4", coordenadas N 9091514 E 722597.

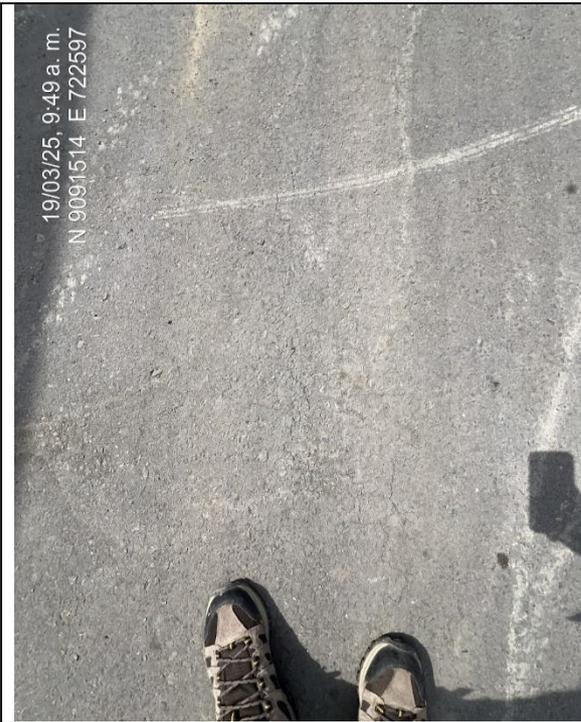
**Vista fotográfica N.º 9:** Presencia de fisuras en el recapeo de calzada en caliente e=1", carril izquierdo calle Spelucín (tramo calle Manuel Arévalo y Antenor Orrego), coordenadas N 9091514 E 722597.

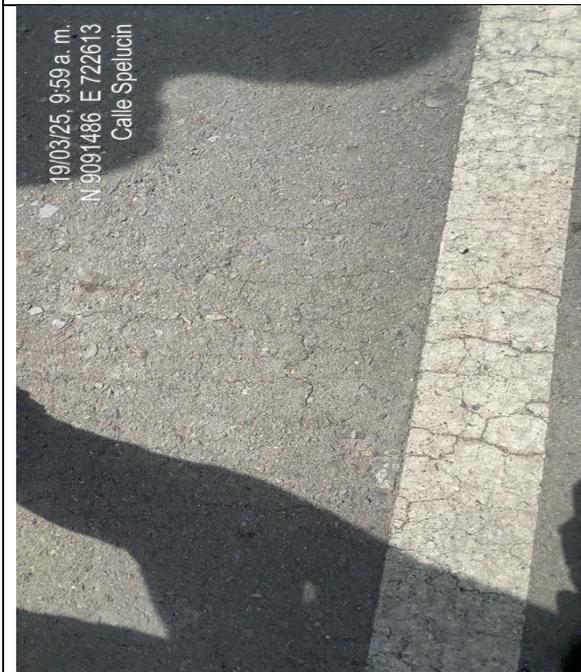
**Vista fotográfica N.º 15:** Presencia de fisuras en el recapeo de calzada en caliente e=1", carril izquierdo calle Spelucín (tramo calle Manuel Arévalo y Antenor Orrego), coordenadas N 9091486 E 722613, asimismo, se evidenció el deterioro de la pintura de línea discontinua.

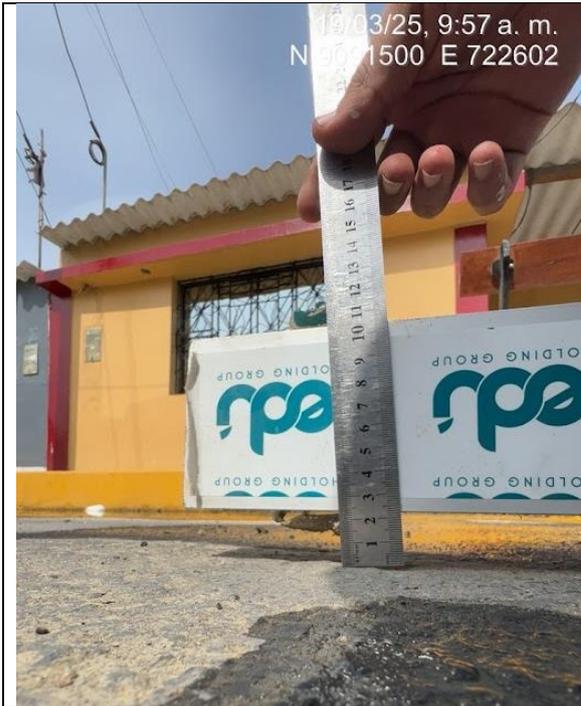
**Vista fotográfica N.º 17:** Depresión de 2,2 cm (regla colocada paralela a la vía) en calle Spelucín, carril derecho (tramo con calle Manuel Arévalo y Antenor Orrego), coordenadas N 9091500 E 722602.

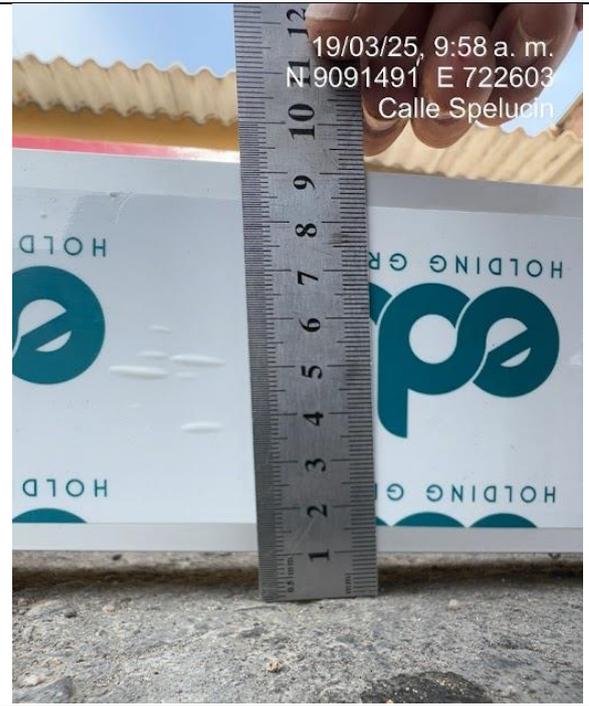
**Vista fotográfica N.º 18:** Depresión de 1,0 cm (regla colocada paralela a la vía) en calle Spelucín, carril derecho (tramo con calle Manuel Arévalo y Antenor Orrego), coordenadas N 9091491 E 722603.

- 1,0 cm coordenadas N 9091491 E 722603.
- Se evidencia bache en pavimento recién construido, Sub-Gerente de Obras, Estudios y Proyectos, manifestó que, se debe a posible rotura de tubería, (coordenadas N 9091474 E 722605).

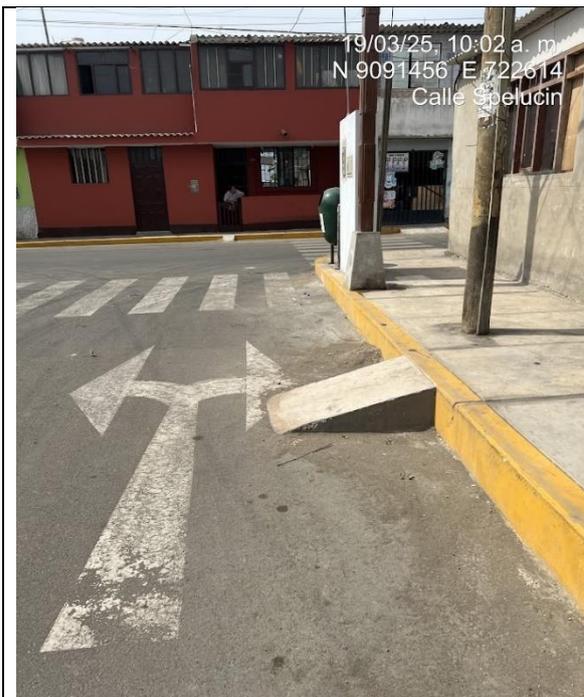
**Vista fotográfica N.º 21:** Desgaste de pintura blanca en flecha direccional, calle Spelucín en dirección a intersección a la calle Antenor Orrego, coordenadas N 9091456 E 722614.

- Se evidenció desgaste y deterioro de pintura en señalización (línea discontinua, flechas direccionales y pase peatonal), coordenadas N 9091588 E 722570, N 9091486 E 722613, N 9091456 E 722614, N 9091449 E 722623, N 9091446 E 722622.

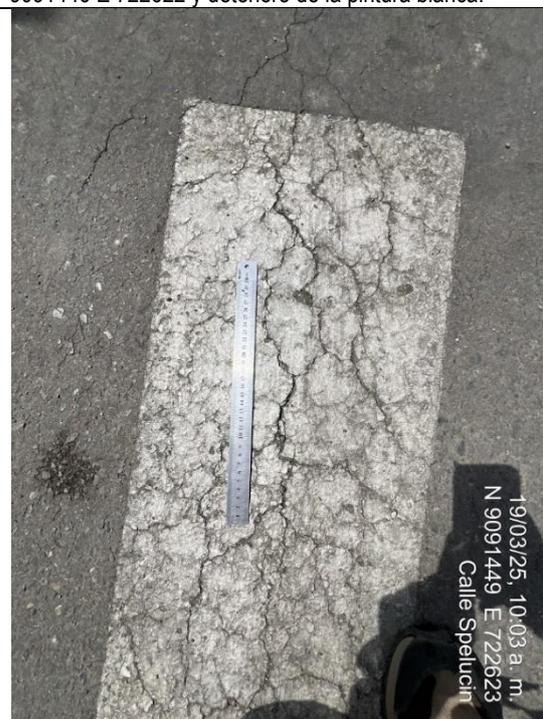
**Vista fotográfica N.º 24:** Presencia de fisuras en el recapeo de calzada en caliente e=1", carril izquierdo calle Spelucín (tramo calle Manuel Arévalo y Antenor Orrego), coordenadas N 9091449 E 722623 y deterioro de la pintura blanca.

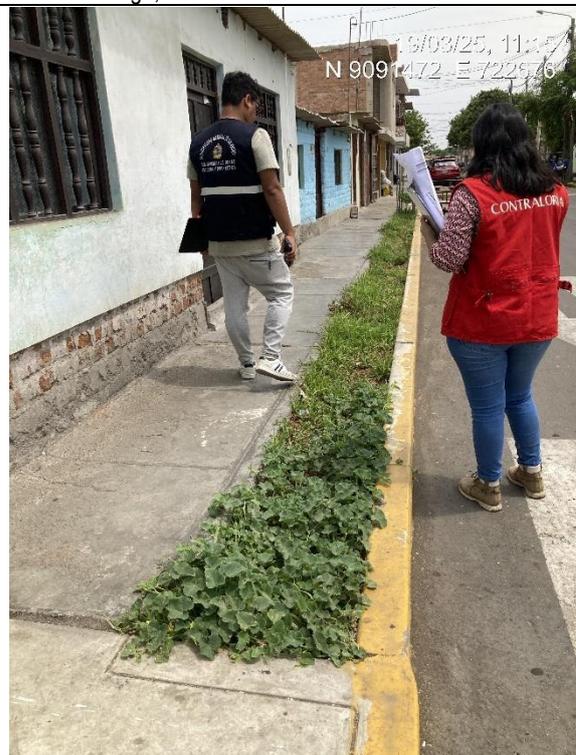
**Vista fotográfica N.º 3:** Desprendimiento de pintura amarilla en sardinel, calle Carlos M. Cox (tramo calle Antenor Orrego y Manuel Arévalo), coordenadas N 9091742 E 722676.

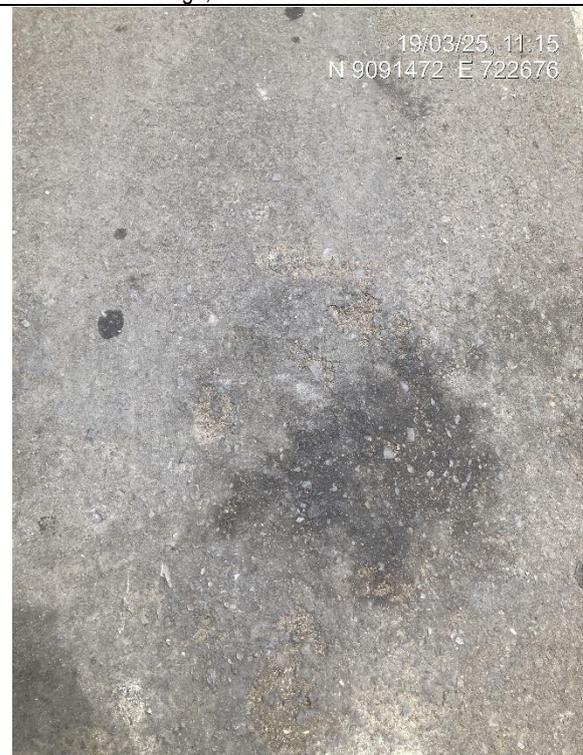
**Vista fotográfica N.º 4:** Peladura de capa de recapeo de calzada de 1º, calle Carlos M. Cox (tramo calle Antenor Orrego y Manuel Arévalo), coordenadas N 9091472 E 722676.

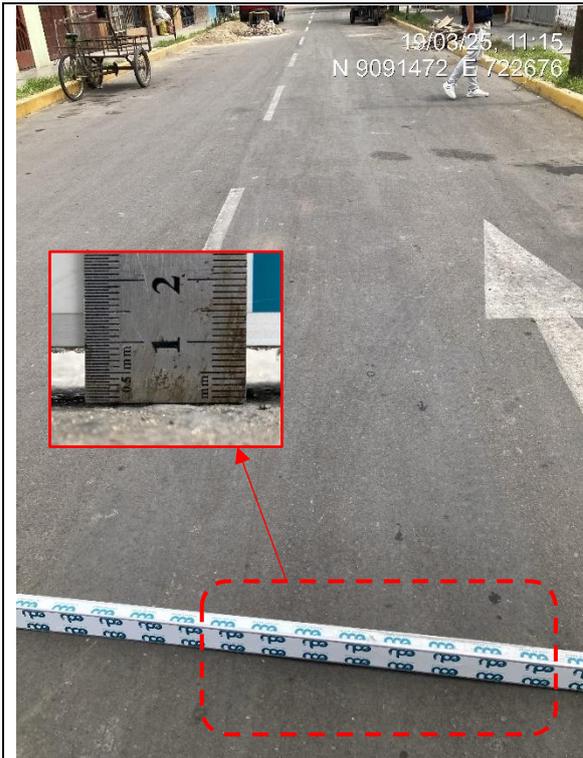
**Vista fotográfica N.º 5:** Depresión de 0,9 cm (regla colocada perpendicular a la vía) en calle Carlos M. Cox (tramo calle Antenor Orrego y Manuel Arévalo), coordenadas N 9091472 E 722676.

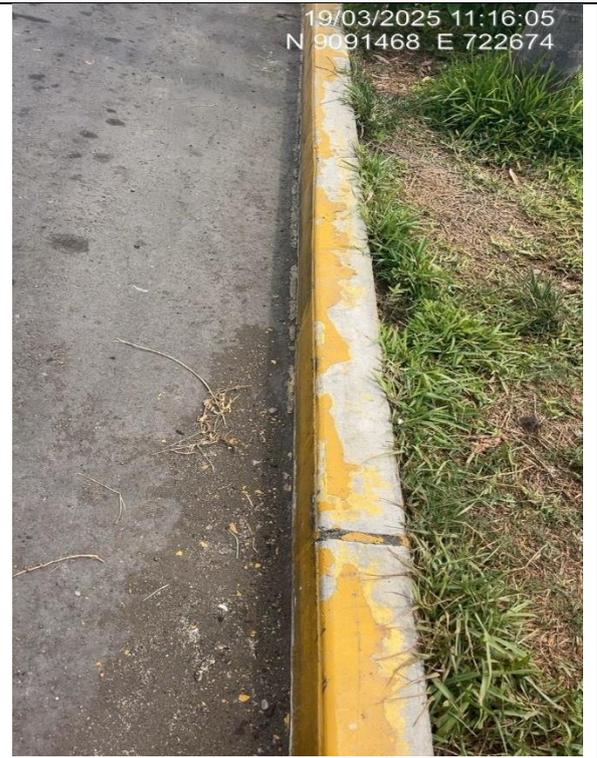
**Vista fotográfica N.º 6:** Desprendimiento de pintura amarilla en sardinel, lado derecho calle Carlos M. Cox (tramo calle Antenor Orrego y Manuel Arévalo), coordenadas N 9091468 E 722674.

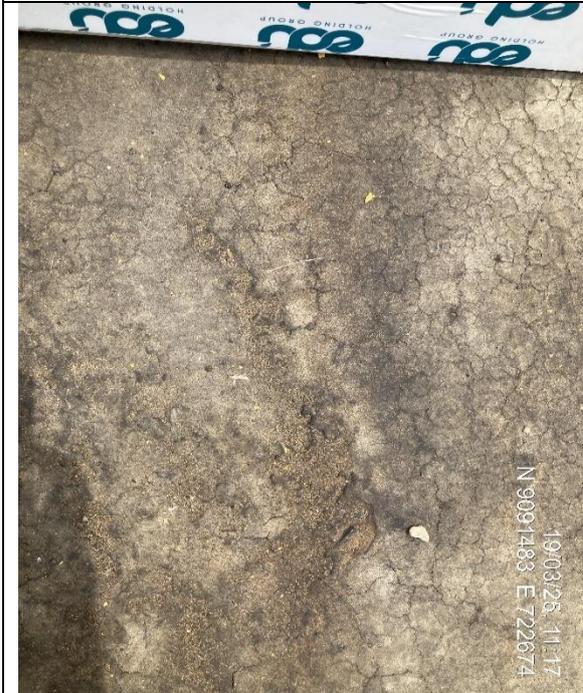
**Vista fotográfica N.º 7:** Presencia de fisuras en el recapeo de calzada en caliente e=1", carril derecho calle Carlos M. Cox (tramo calle Antenor Orrego y Manuel Arévalo), coordenadas N 9091483 E 722674.

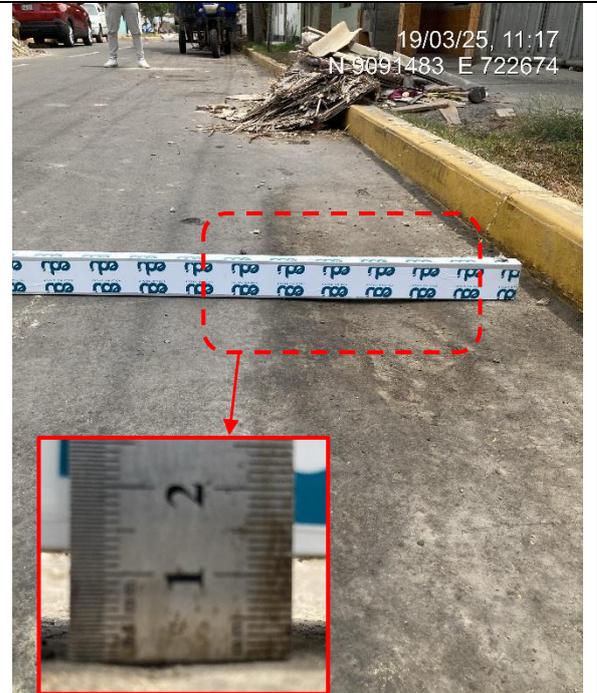
**Vista fotográfica N.º 8:** Depresión de 1,2 cm (regla colocada perpendicular a la vía) en calle Carlos M. Cox (tramo calle Antenor Orrego y Manuel Arévalo), coordenadas N 9091783 E 722674.
