**INFORME DE CONTROL CONCURRENTE**  
**N.º 015-2025-OCI/0424-SCC**

**OBRA: “MEJORAMIENTO DE LA TRANSITABILIDAD VIAL Y  
PEATONAL DE LAS CALLES ALFREDO TELLO, CALLE  
SPELUCIN, CALLE CARLOS MANUEL COX, CALLE  
MANUEL SEOANE, CALLE ANTENOR ORREGO, CALLE  
MANUEL ARÉVALO, DEL AAHH AURORA DÍAZ, DISTRITO  
DE SALAVERRY - PROVINCIA DE TRUJILLO -  
DEPARTAMENTO DE LA LIBERTAD”**

**LIQUIDACIÓN DE LOS CONTRATOS DE EJECUCIÓN Y  
SUPERVISIÓN DE OBRA**

**DETERIORO PREMATURO EN COMPONENTES DE LA OBRA AFECTA SU CALIDAD Y DURABILIDAD Y OCASIONA EL RIESGO DE REDUCIR SU VIDA ÚTIL Y, POR ENDE, QUE NO SE CUMPLA EL OBJETIVO DEL PROYECTO Y LA FINALIDAD PÚBLICA DE LA CONTRATACIÓN.**

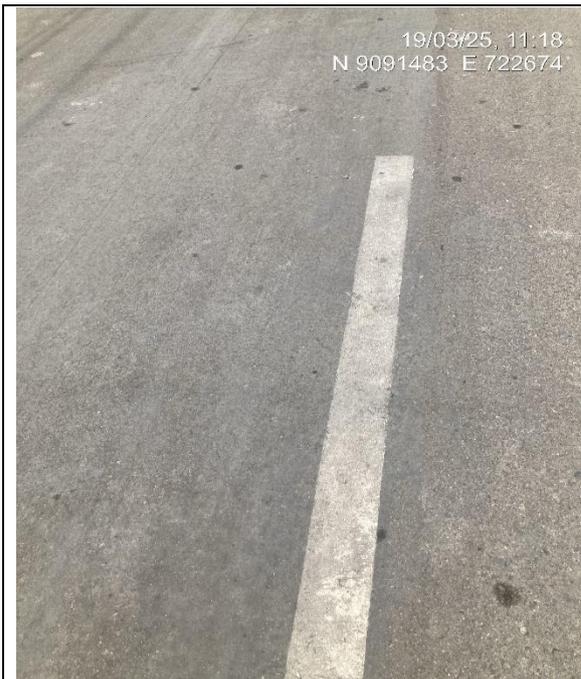
**Vista fotográfica N.º 9:** Desgaste de pintura blanca en línea discontinua, calle Carlos M. Cox (tramo calle Antenor Orrego y Manuel Arévalo), coordenadas N 9091483 E 722674.

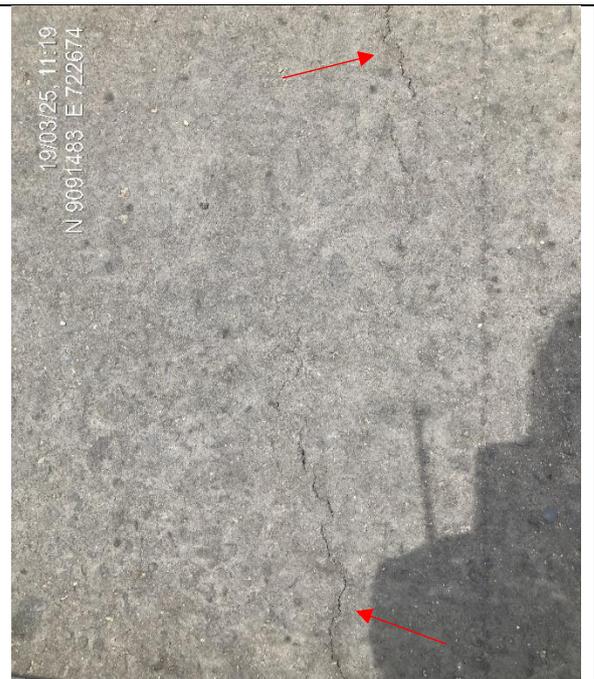
**Vista fotográfica N.º 10:** Presencia de fisuras en el recapeo de calzada en caliente e=1", carril derecho calle Carlos M. Cox (tramo calle Antenor Orrego y Manuel Arévalo), coordenadas N 9091483 E 722674.

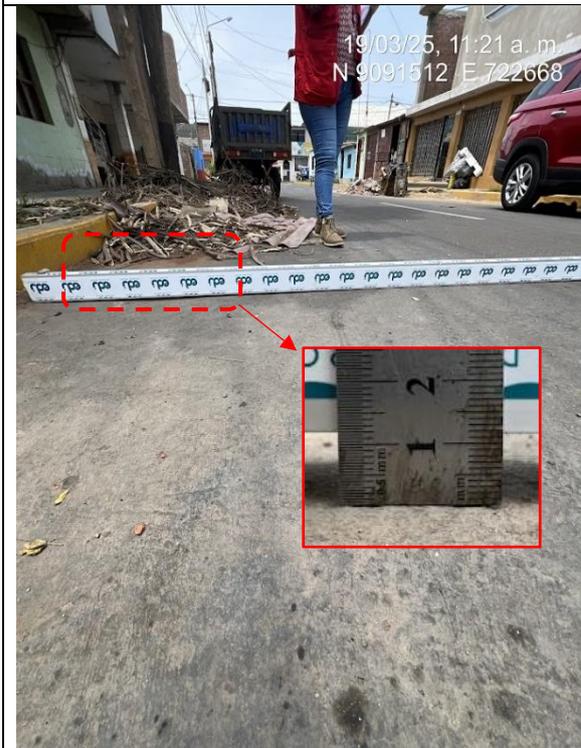
**Vista fotográfica N.º 11:** Depresión de 1,1 cm (regla colocada perpendicular a la vía), ubicado en parche P-06, calle Carlos M. Cox (tramo calle Antenor Orrego y Manuel Arévalo), coordenadas N 9091512 E 722668.

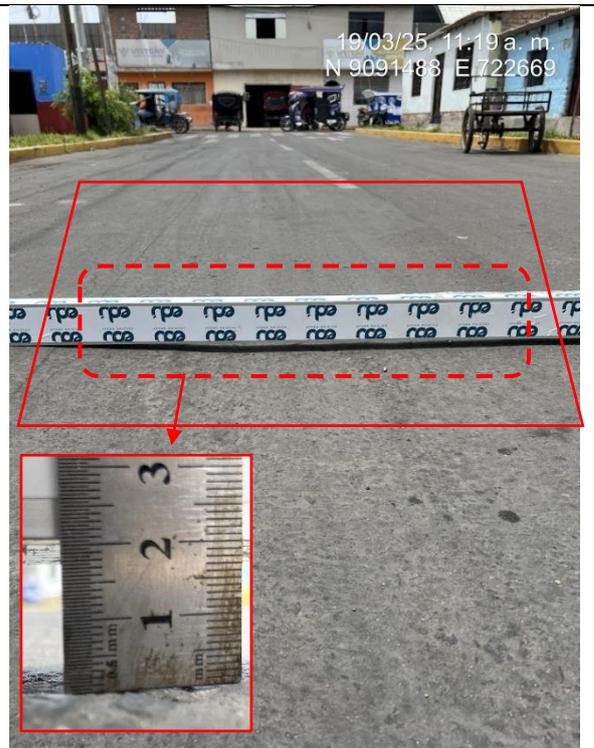
**Vista fotográfica N.º 12:** Depresión de 2,1 cm (regla colocada perpendicular a la vía) en calle Carlos M. Cox (tramo calle Antenor Orrego y Manuel Arévalo), coordenadas N 9091488 E 722669.

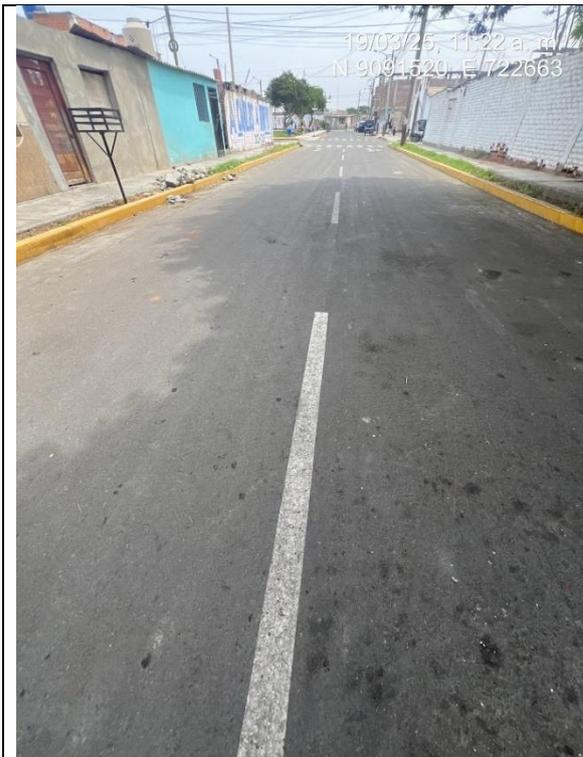
**Vista fotográfica N.º 13:** Desgaste de pintura blanca en línea discontinua, calle Carlos M. Cox (tramo calle Antenor Orrego y Manuel Arévalo), coordenadas N 9091520 E 722663.

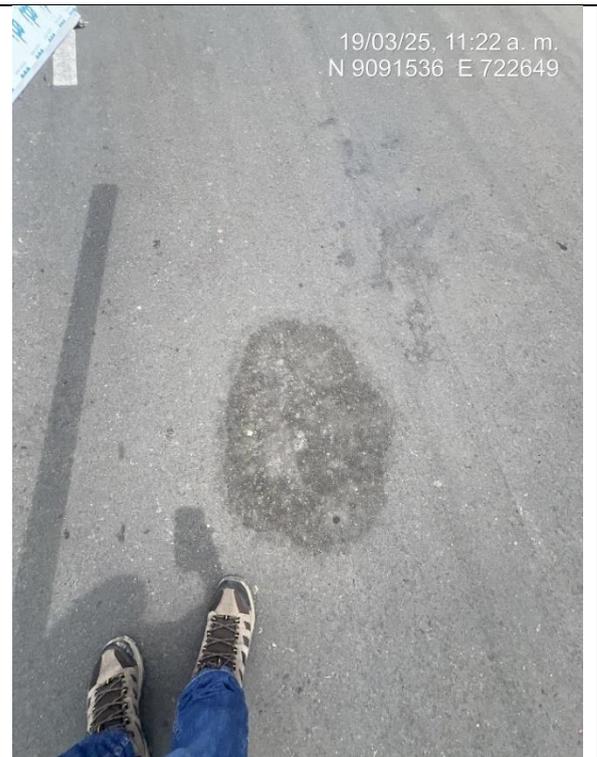
**Vista fotográfica N.º 14:** Peladura en capa de recapeo de calzada de 1ª, calle Carlos M. Cox (tramo calle Antenor Orrego y Manuel Arévalo), coordenadas N 9091536 E 722649.

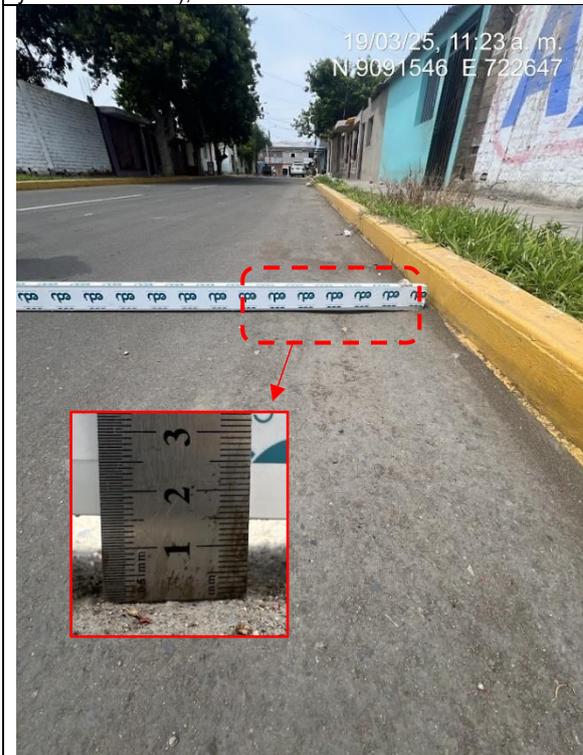
**Vista fotográfica N.º 15:** Depresión de 1,5 cm (regla colocada perpendicular a la vía), ubicado en parche P-05, calle Carlos M. Cox (tramo calle Antenor Orrego y Manuel Arévalo), coordenadas N 9091546 E 722647.

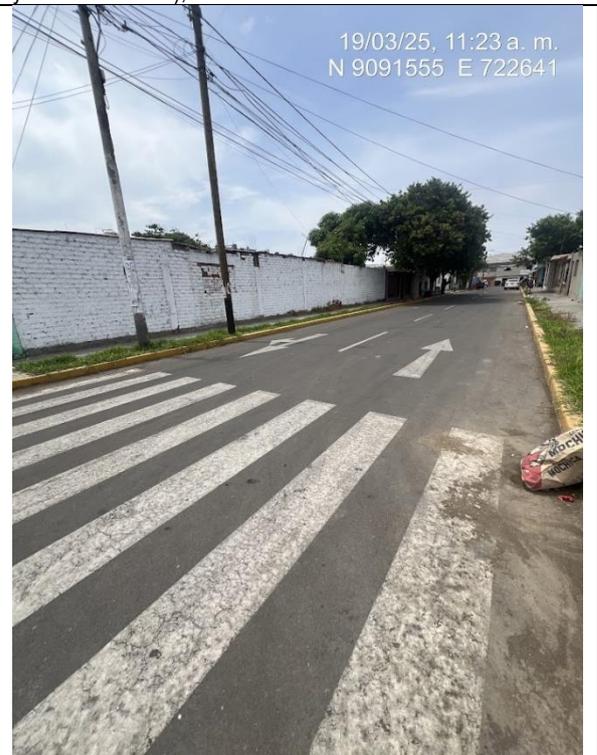
**Vista fotográfica N.º 16:** Desgaste de pintura blanca en pase peatonal, calle Carlos M. Cox (tramo calle Antenor Orrego y Manuel Arévalo), coordenadas N 9091555 E 722641.

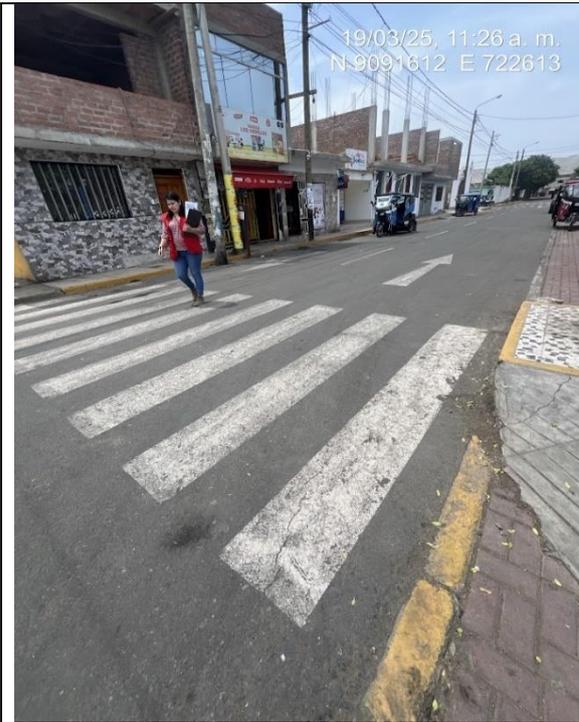
**Vista fotográfica N.º 17:** Desgaste de pintura blanca en pase peatonal, calle Carlos M. Cox con intersección a la calle Luis Negreiros, coordenadas N 9091612 E 722613.

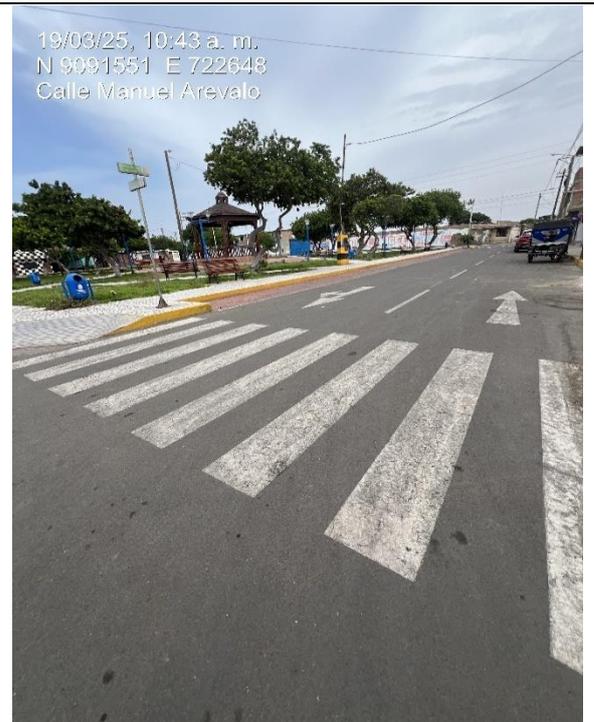
**Vista fotográfica N.º 18:** Desgaste de pintura blanca en pase peatonal, calle Carlos M. Cox con intersección a la calle Manuel Arévalo, coordenadas N 9091511 E 722648.

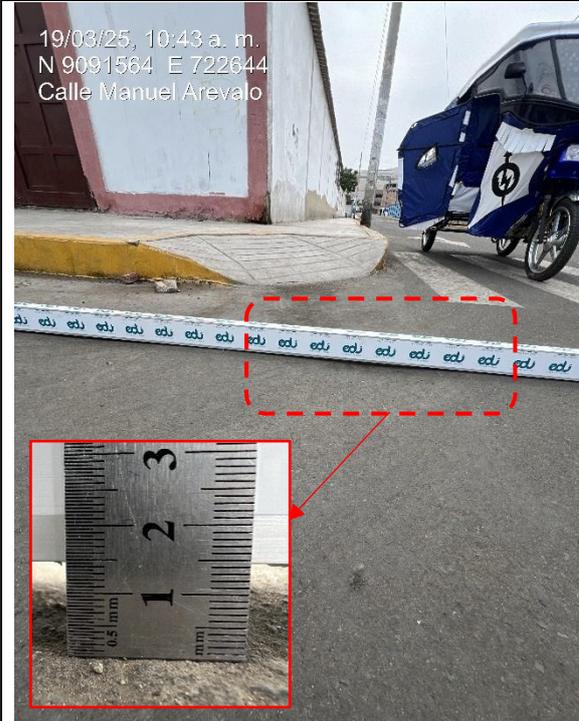
**Vista fotográfica N.º 19:** Depresión de 1,4 cm (regla colocada paralela a la vía), en corrección de observación de rampa y colocación de asfalto, calle Carlos M. Cox con intersección a la calle Manuel Arévalo, coordenadas N 9091564 E 722644.

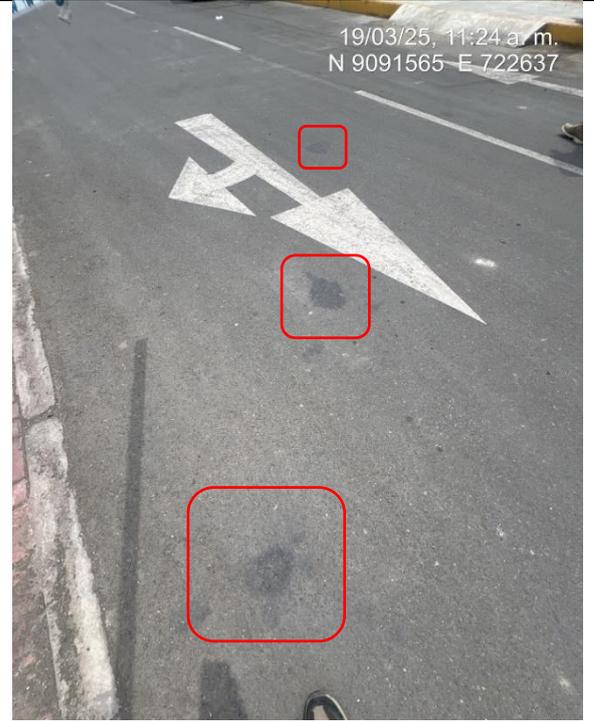
**Vista fotográfica N.º 20:** Manchas en el pavimento, debido a la exudación del asfalto, carril izquierdo, calle Carlos M. Cox (tramo calle Manuel Arévalo y Luis Negreiros), coordenadas N 9091565 E 722537.

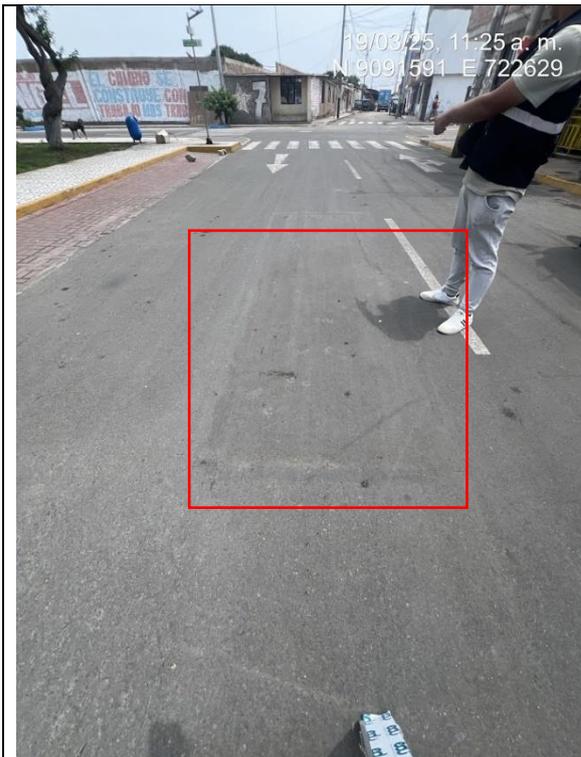
**Vista fotográfica N.º 21:** Presencia de parche, carril izquierdo, calle Carlos M. Cox (tramo calle Manuel Arévalo y Luis Negreiros), coordenadas N 9091591 E 722629.

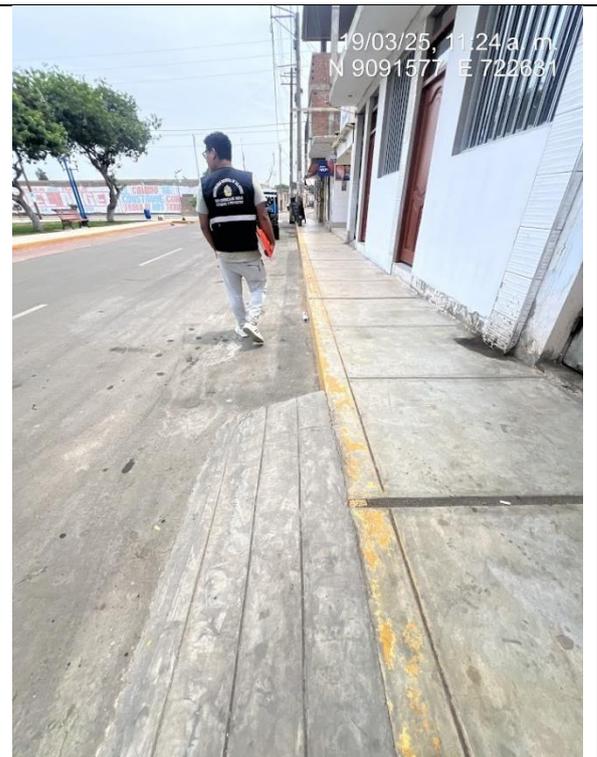
**Vista fotográfica N.º 22:** Desgaste de pintura amarilla en borde de vereda, carril derecho calle Carlos M. Cox (tramo calle Manuel Arévalo y Luis Negreiros), coordenadas N 9091577 E 722631.

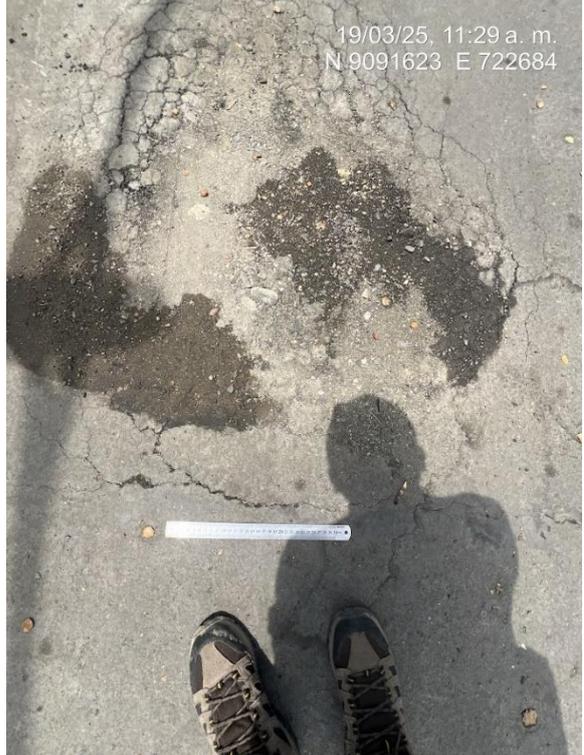
**Vista fotográfica N.º 3:** Presencia de bache en trabajos realizados, carril izquierdo calle Manuel Seoane (tramo calle Luis Negreiros a Manuel Arévalo), coordenadas N 9091623 E 722684.

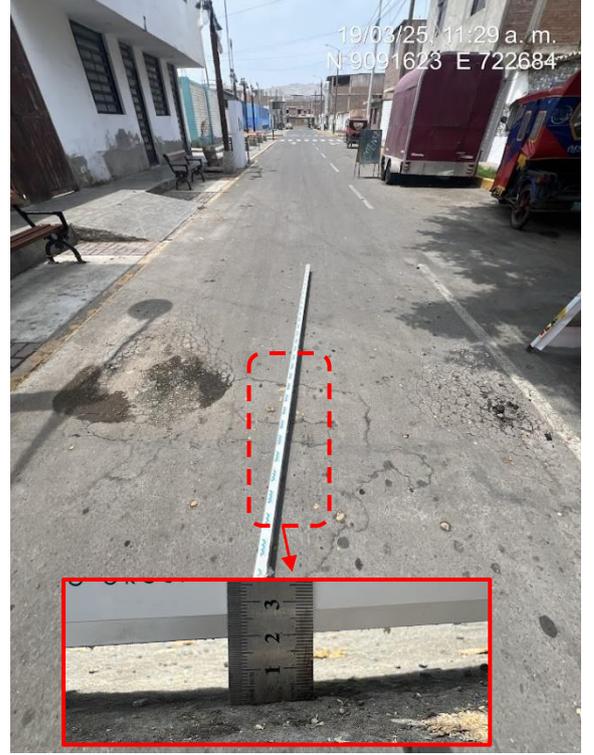
**Vista fotográfica N.º 4:** Depresión de 1,9 cm (regla colocada paralela a la vía), dado en parche, calle Manuel Seoane (tramo calle Luis Negreiros a Manuel Arévalo), coordenadas N 9091623 E 722684.

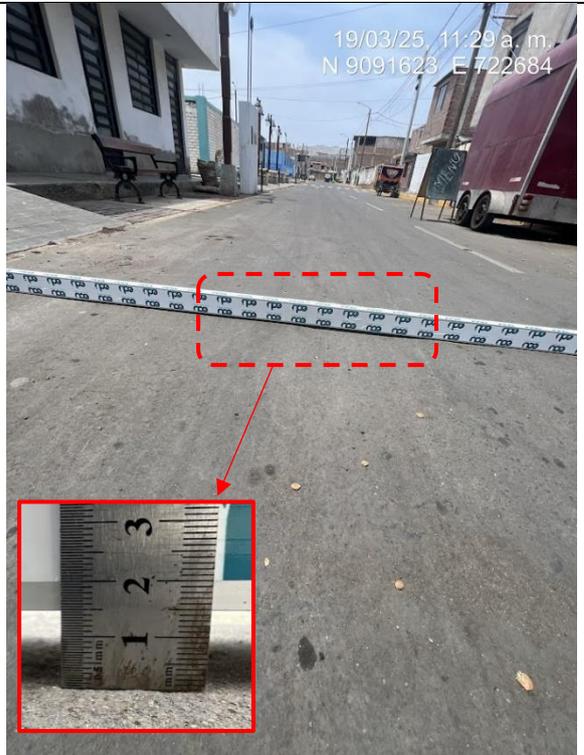
**Vista fotográfica N.º 5:** Depresión de 1,4 cm (regla colocada perpendicular a la vía), dado en parche, calle Manuel Seoane (tramo calle Luis Negreiros a Manuel Arévalo), coordenadas N 9091623 E 722684.

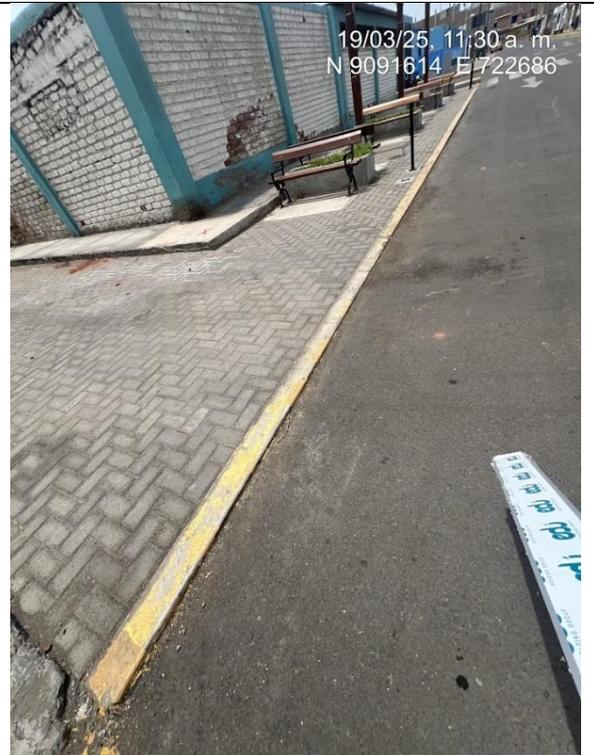
**Vista fotográfica N.º 6:** Desprendimiento de pintura amarilla en sardinel, carril izquierda calle Manuel Seoane (tramo calle Luis Negreiros a Manuel Arévalo), coordenadas N 9091614 E 722686.

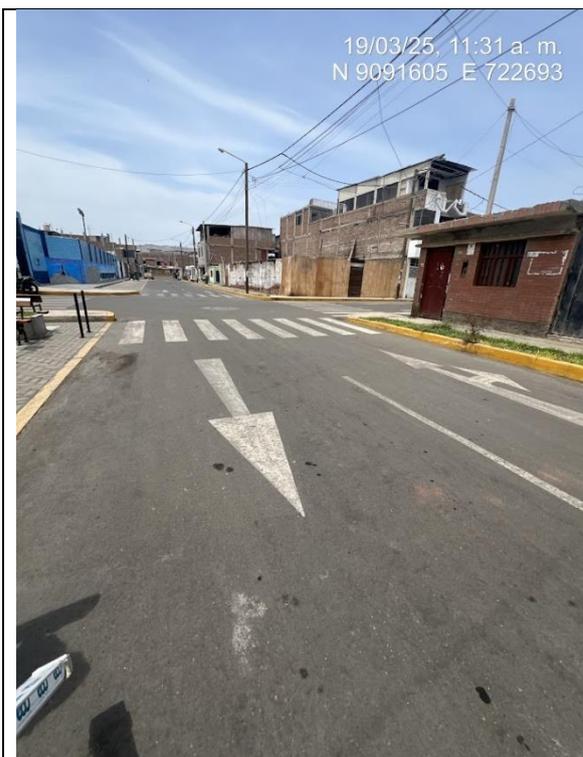
**Vista fotográfica N.º 7:** Desgaste de pintura blanca en flecha direccional, carril izquierda calle Manuel Seoane (tramo calle Luis Negreiros a Manuel Arévalo), coordenadas N 9091605 E 722693.

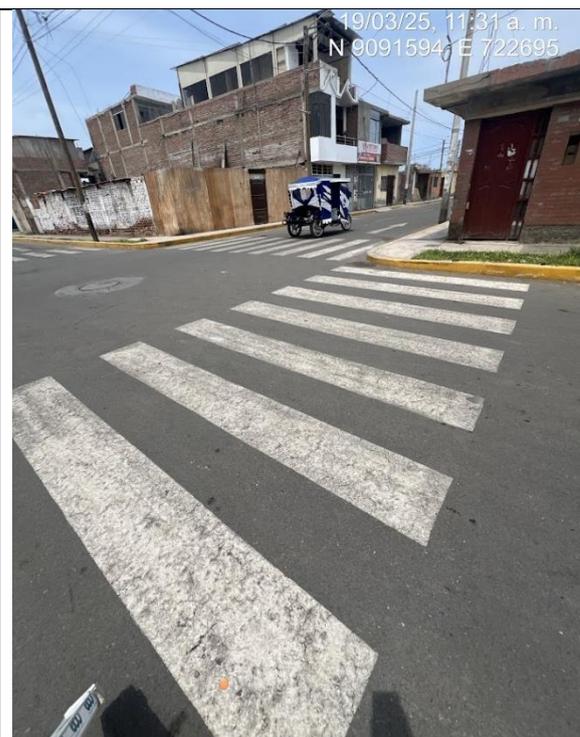
**Vista fotográfica N.º 8:** Desgaste de pintura blanca en pase peatonal, calle Manuel Seoane con intersección con calle Manuel Arévalo, coordenadas N 9091594 E 722695.

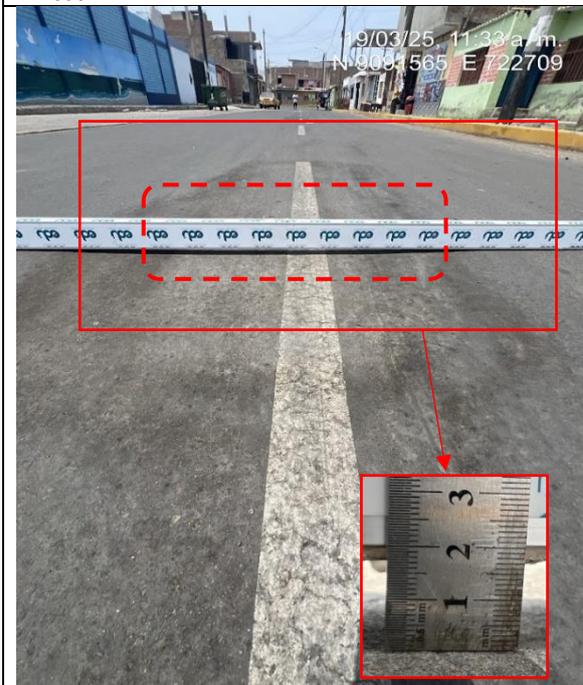
**Vista fotográfica N.º 9:** Depresión de 1,7 cm (regla colocada paralela a la vía), ubicado en parche P-7, calle Manuel Seoane (tramo calle Manuel Arévalo a Antenor Orrego), coordenadas N 9091565 E 722709.

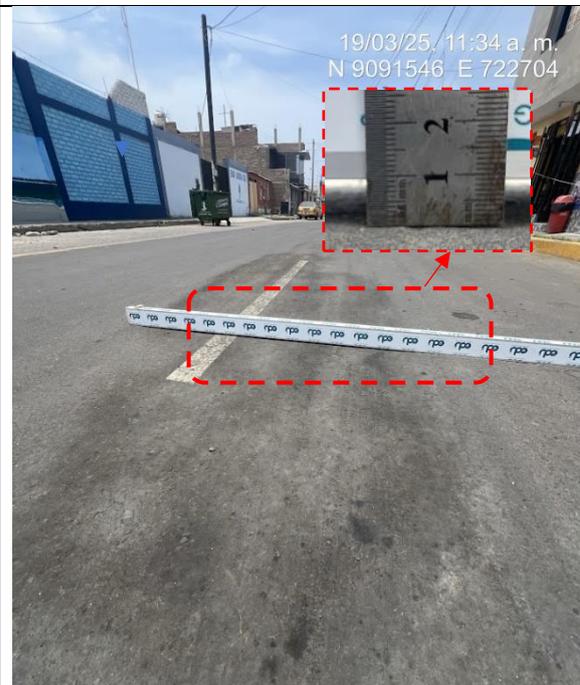
**Vista fotográfica N.º 10:** Depresión de 1,0 cm (regla colocada perpendicular a la vía), ubicado en parche P-8, calle Manuel Seoane (tramo calle Manuel Arévalo a Antenor Orrego), coordenadas N 9091546 E 722704.

- Se evidenció desgaste y deterioro de pintura en señalización (línea discontinua, flechas direccionales y pase peatonal), coordenadas N 9091631 E 722686, N 9091605 E 722693, N 9091594 E 722695, N 9091496 E 722733.
- Se evidenció desgaste de pintura en sardinel coordenadas N 9091631 E 722686, N 9091614 E 722686, N 9091553 E 722708, N 9091614 E 722686, N 9091553 E 722708, N 9091496 E 722733.
- Se evidenció bache y deterioro de la capa de recapeo de calzada en caliente e=1", coordenadas N 9091631 E 722686, coordenadas N 9091623 E 722684.
- Se evidenció depresión:
  - 1,9 cm coordenadas N 9091623 E 722684.
  - 1,4 cm coordenadas N 9091623 E 722684.
- Se evidenció en parche P-7:
  - Depresión de 1,7 cm N 9091565 E 722709.
- Se evidenció en parche P-8:
  - Depresión de 1,0 cm coordenadas N 9091546 E 722704.

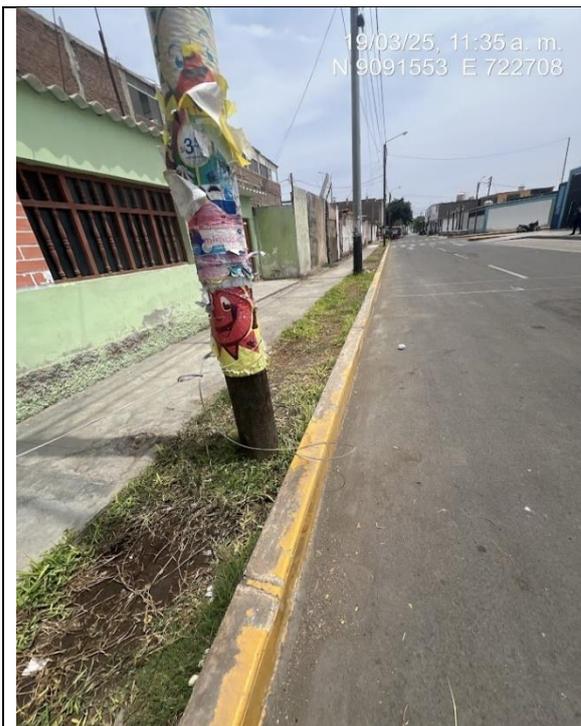
**Vista fotográfica N.º 11:** Desprendimiento de pintura amarilla en sardinel, carril derecho, calle Manuel Seoane (tramo calle Manuel Arévalo a Antenor Orrego), coordenadas N 9091553 E 722708.

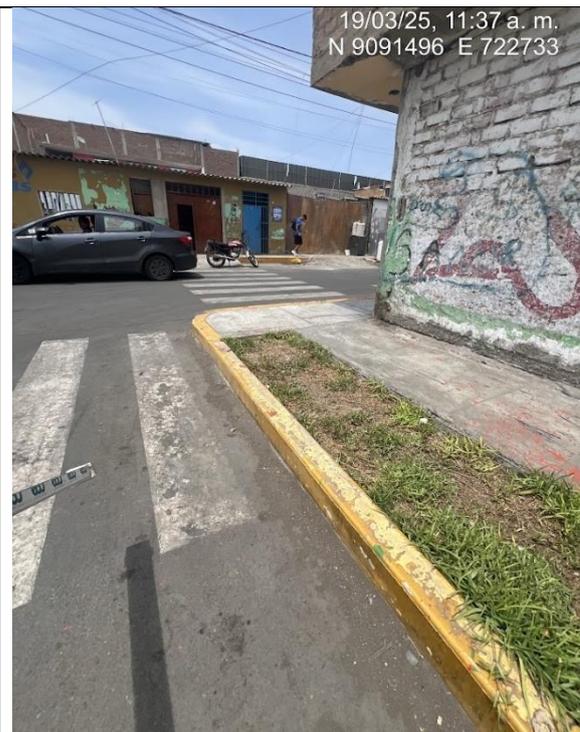
**Vista fotográfica N.º 12:** Desprendimiento de pintura amarilla en sardinel y pintura blanca en pase peatonal, carril derecho, calle Manuel Seoane (tramo calle Manuel Arévalo a Antenor Orrego), coordenadas N 9091496 E 722733.

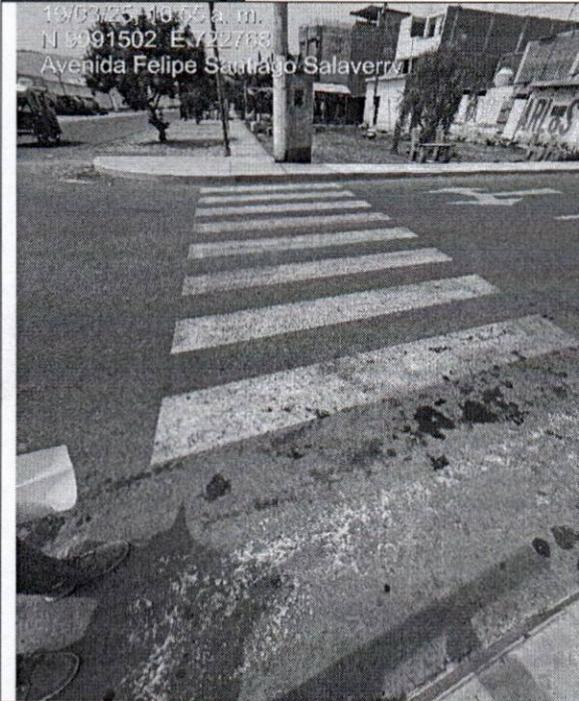
**Vista fotográfica N.º 1:** Desgaste de pintura en pase peatonal, en calle Antenor Orrego (intersección Felipe Santiago Salaverry), coordenada N 9091502 E 722768.

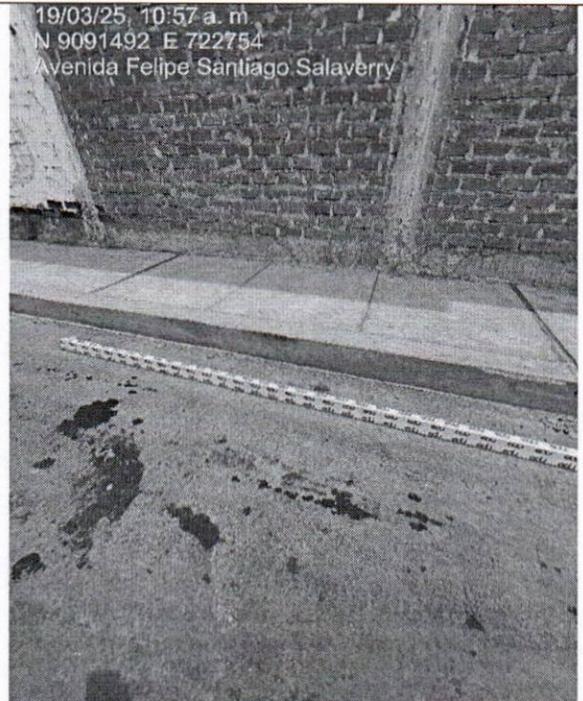
**Vista fotográfica N.º 2:** Verificación de depresiones en parche P-24, mediante la comprobación con una regla de tres (3) metros, dado en la calzada carril derecho (de CA. Felipe Santiago Salaverry a CA. Manuel Seoane), coordenadas N 9091492 E 722754.

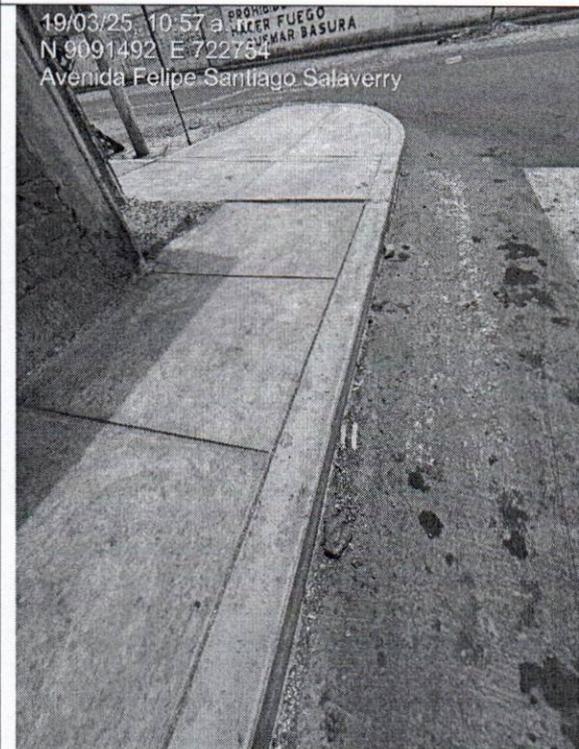
**Vista fotográfica N.º 3:** Desprendimiento de pintura en Sardinell, lado derecho de la vereda (intersección Felipe Santiago Salaverry), coordenada N 9091492 E 722754.

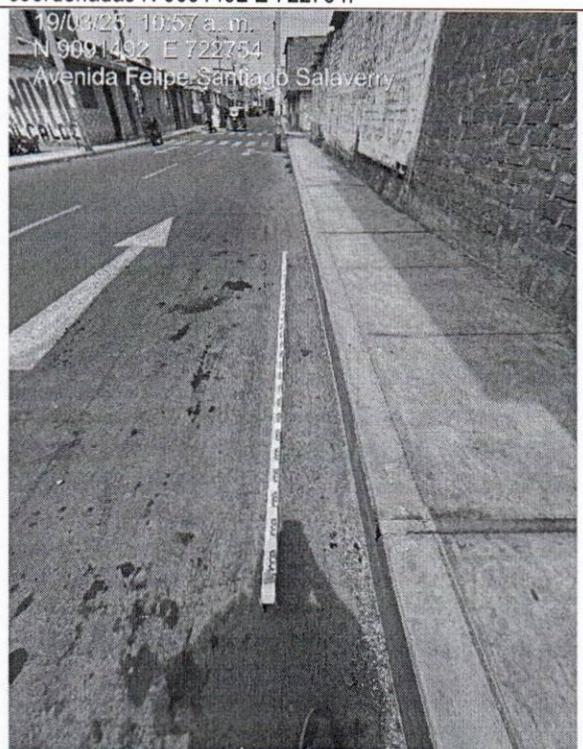
**Vista fotográfica N.º 4:** Desprendimiento de pintura en Sardinell, lado derecho en vereda (intersección Felipe Santiago Salaverry), coordenada N 9091492 E 722754.

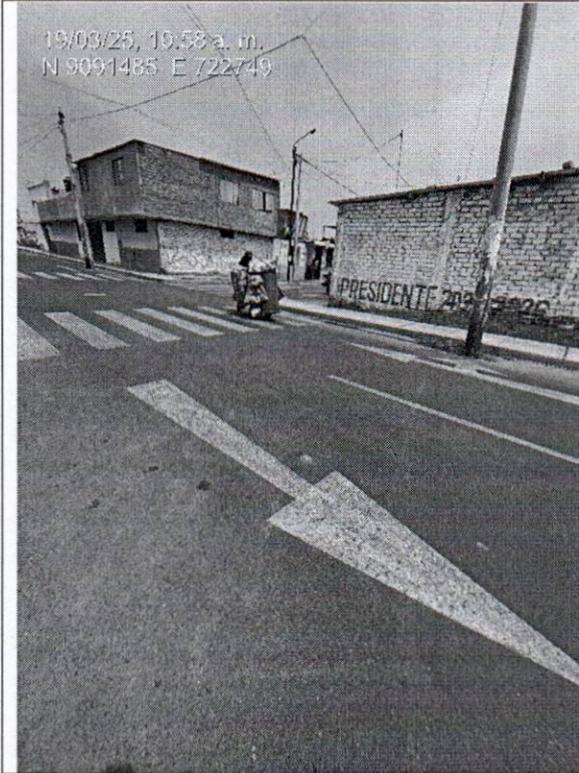
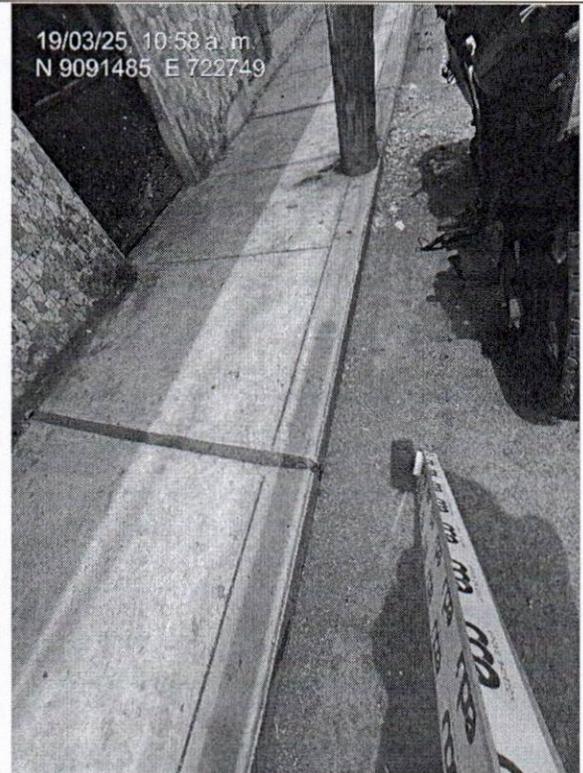
**Vista fotográfica N.º 5:** Desgaste de pintura en flecha direccional, calle Antenor Orrego, coordenada N 9091485 E 722749.

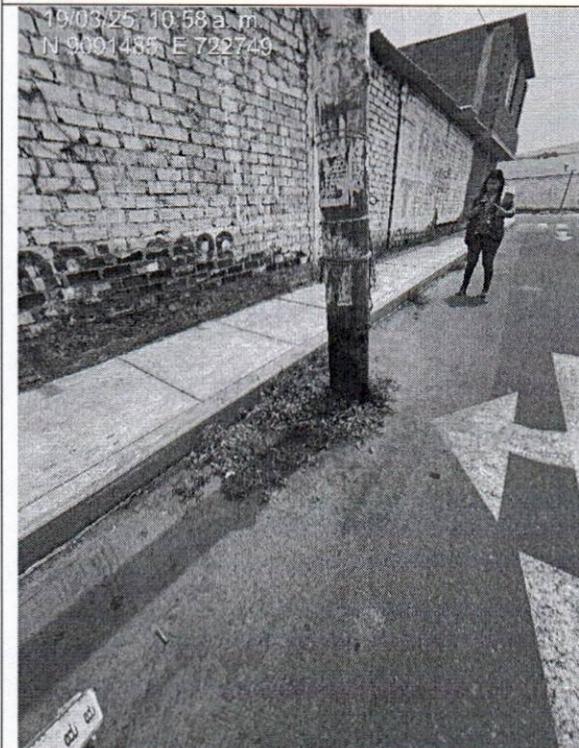
**Vista fotográfica N.º 7:** Presencia de vegetación donde se ha realizado el parche P-24, coordenadas N 9091485 E 722749

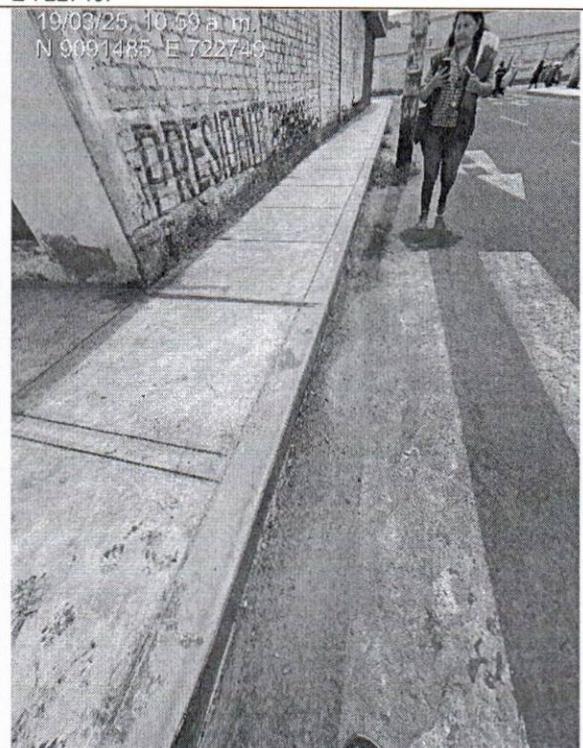
**Vista fotográfica N.º 8:** Desprendimiento de pintura en Sardinel, lado derecho en vereda, coordenada N 9091485 E 722749.

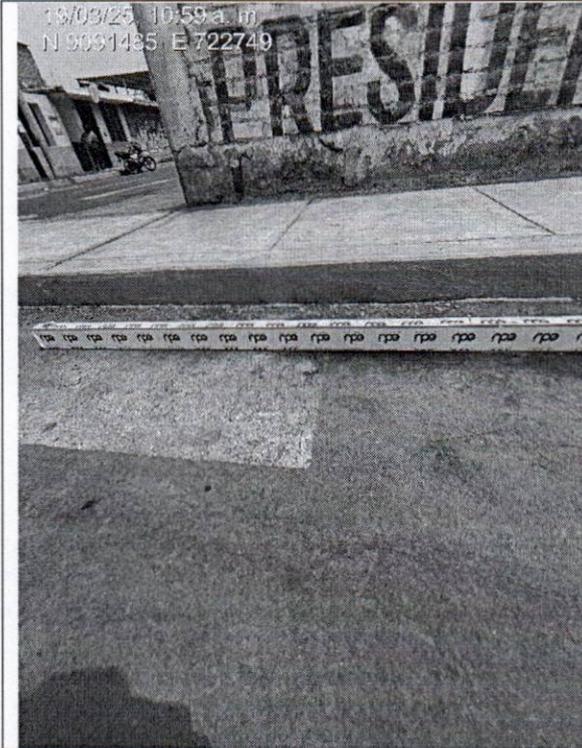
**Vista fotográfica N.º 9:** Verificación de depresiones en parche P-24, mediante la comprobación con una regla de tres (3) metros, dado en la calzada carril derecho (de CA. Felipe Santiago Salaverry a CA. Manuel Seoane), coordenadas N 9091485 E 722749.

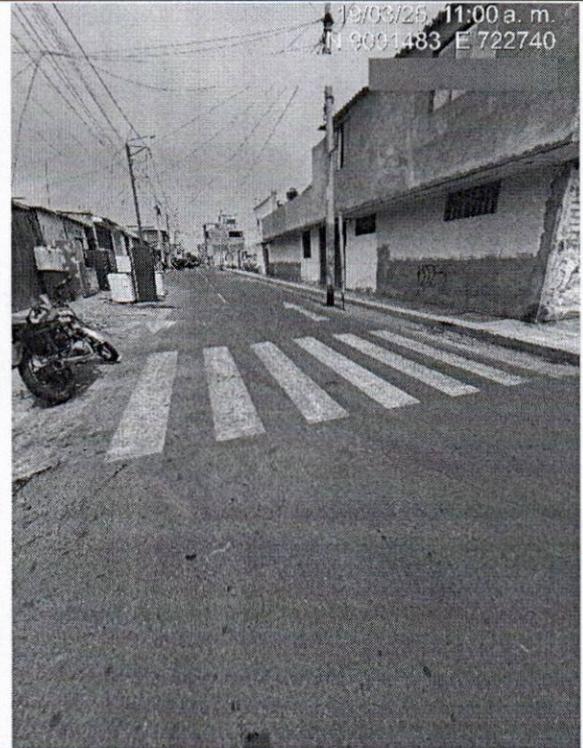
**Vista fotográfica N.º 10:** Desgaste de pintura en pase peatonal, en calle Antenor Orrego (intersección Felipe Santiago Salaverry), coordenada N 9091483 E 722740.

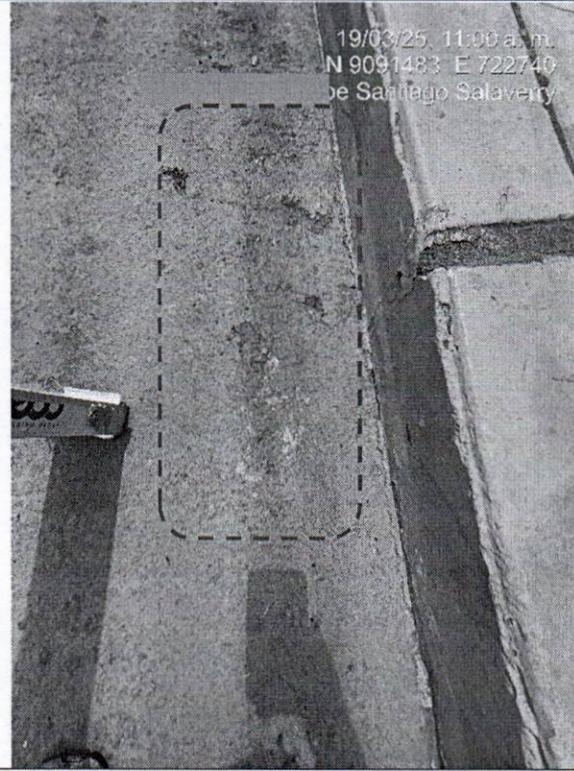
**Vista fotográfica N.º 11:** Peladura de la capa de recapeo de calzada en caliente e=1", en CA. Antenor Orrego, en coordenadas N 9091483 E 722740.

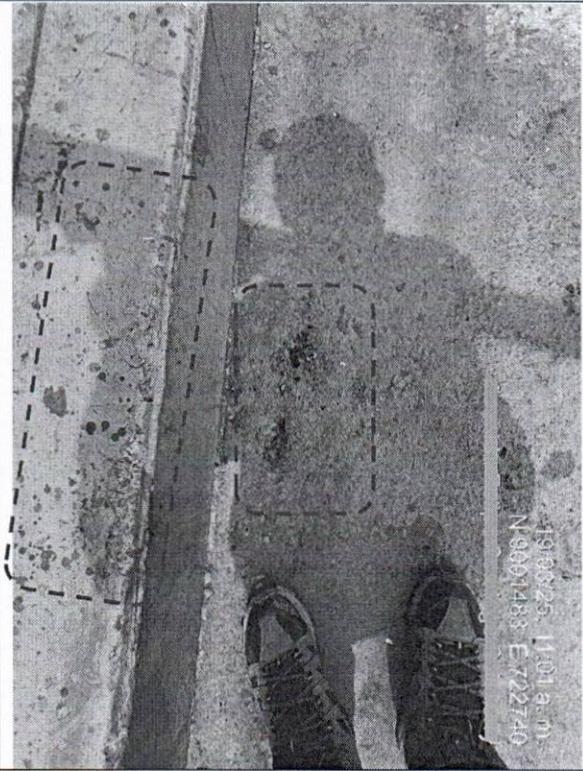
**Vista fotográfica N.º 12:** Peladura de la capa de recapeo de calzada en caliente e=1" y desprendimiento de pintura en sardinel, CA. Antenor Orrego, coordenadas N 9091483 E 722740.

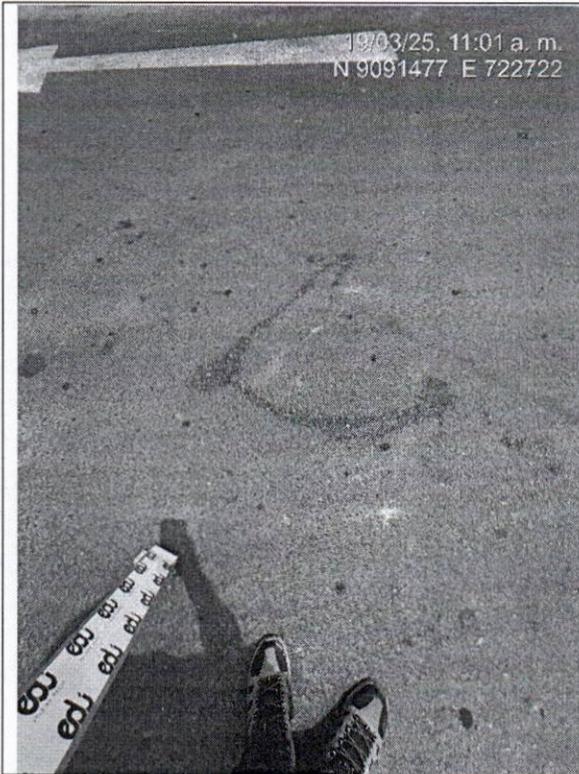
**Vista fotográfica N.º 13:** Peladura de la capa de recapeo de calzada en caliente e=1", en CA. Antenor Orrego, en coordenadas N 9091477 E 722722.

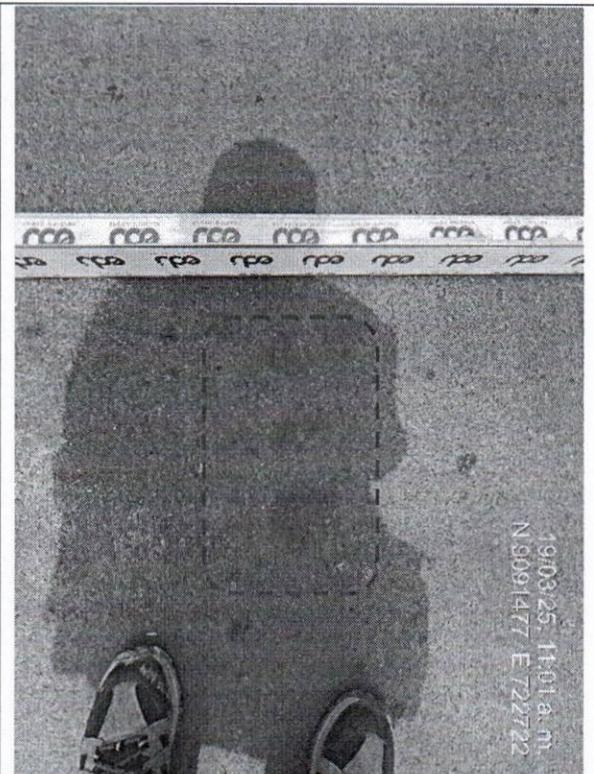
**Vista fotográfica N.º 14:** Presencia de exudación en capa de recapeo en calzada en caliente e=1", CA. Antenor Orrego, coordenadas N 9192477 E 722722.

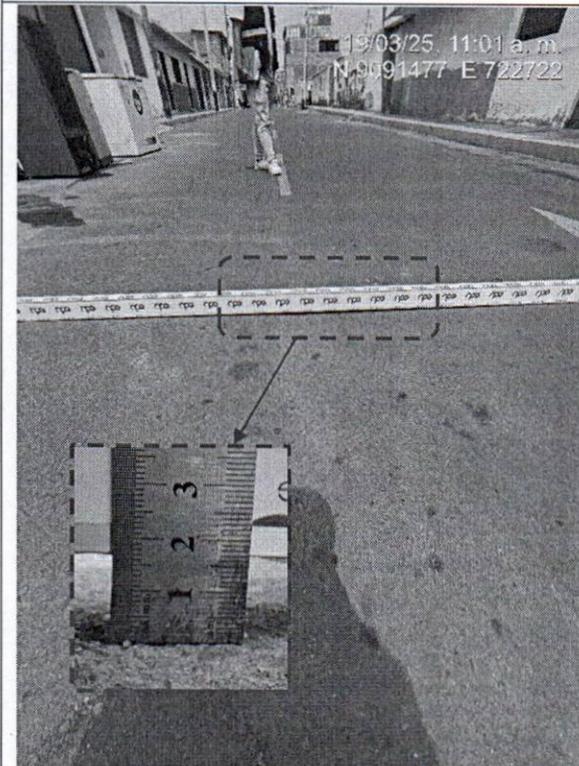
**Vista fotográfica N.º 15:** Depresión de 1,7 cm (regla colocada perpendicular a la vía) en parche P-22, coordenadas N 9091477 E 722722, CA. Antenor Orrego.

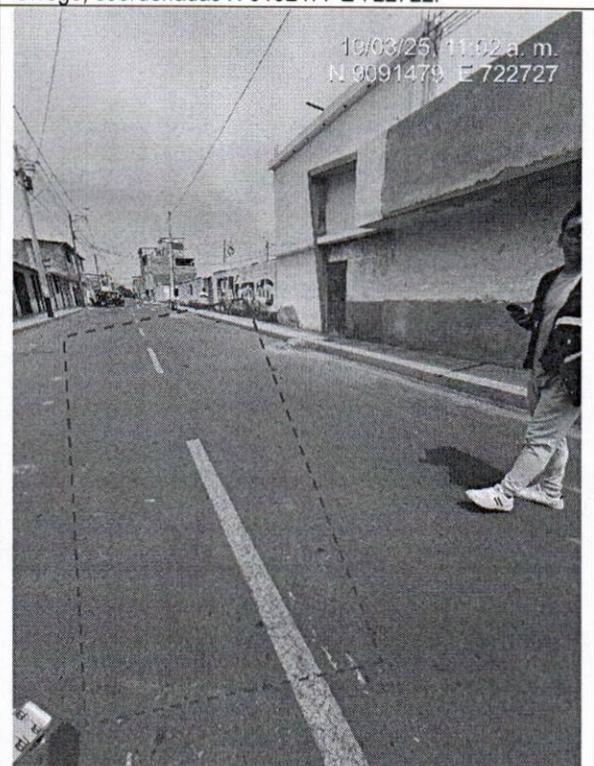
**Vista fotográfica N.º 16:** Estado actual de la vía, evidenciándose demarcación de parche, así como, desgaste de pintura en línea discontinua, CA. Antenor Orrego, coordenadas N 9091479 E 722727.

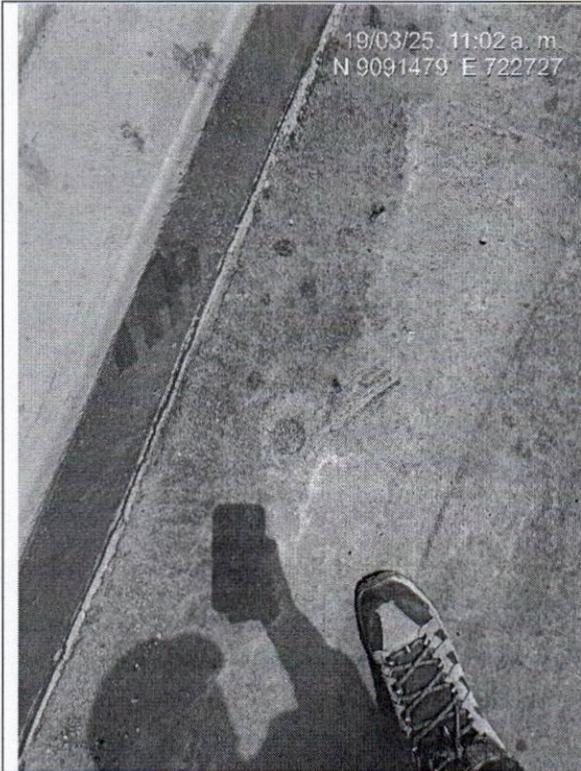
Vista fotográfica N.º 17: Presencia de huellas, CA. Antenor Orrego, coordenadas N 9091479 E 722727.

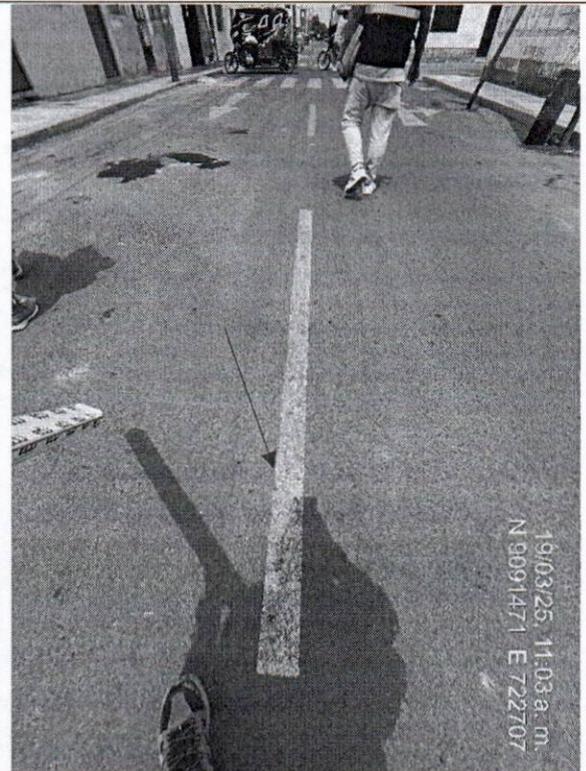
Vista fotográfica N.º 18: Estado actual de la vía, se evidenció desgaste de pintura en línea discontinua, CA. Antenor Orrego, coordenadas N 9091471 E 722707.

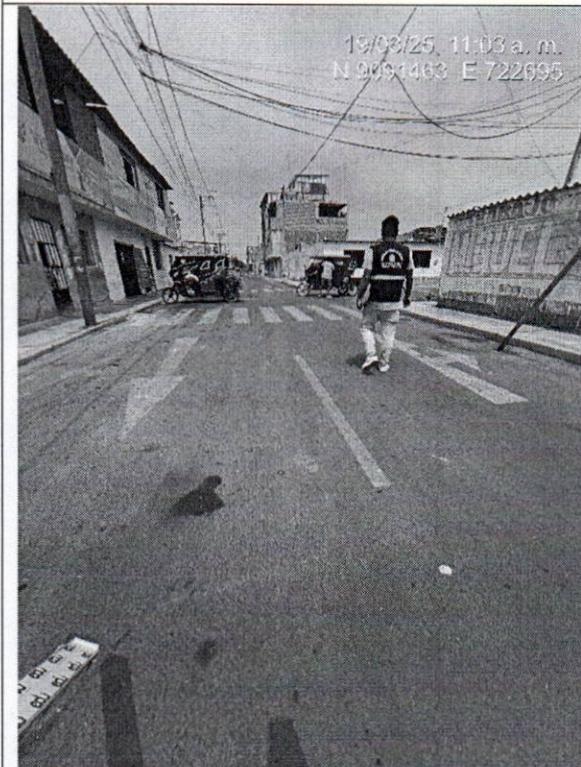
Vista fotográfica N.º 19: Desgaste de pintura en señalización horizontal (línea discontinua, flechas direccionales), coordenadas N 9091463 E 722695.

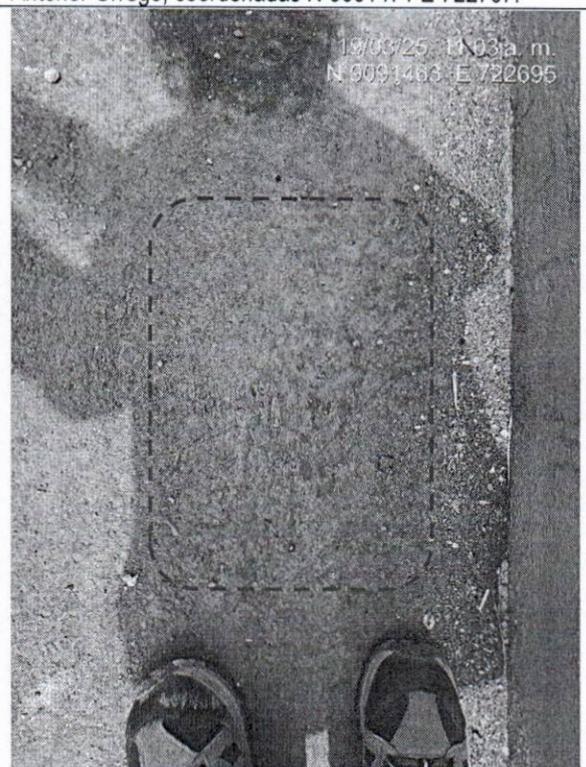
Vista fotográfica N.º 20: Presencia de rebaba de asfalto en la capa de recapeo, coordenadas N9091463 E 722695.

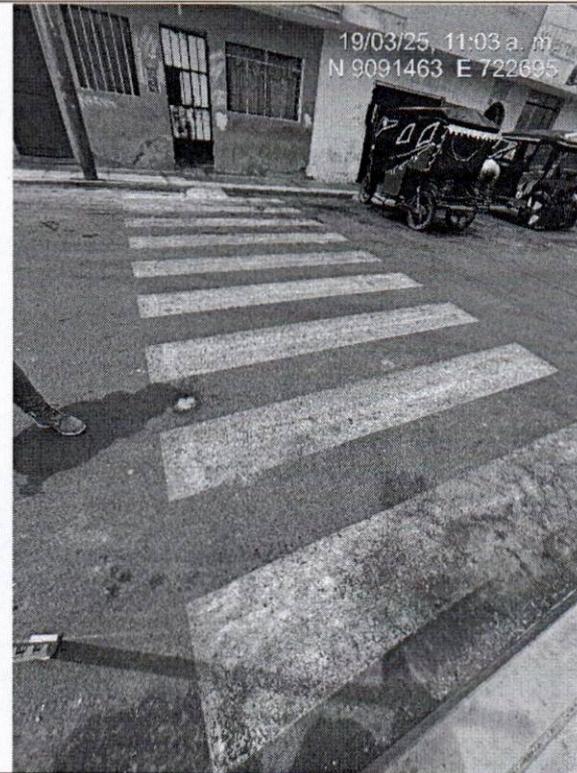
**Vista fotográfica N.º 21:** Desgaste de pintura blanca en pase peatonal, en coordenadas N 9191463 E 722695.

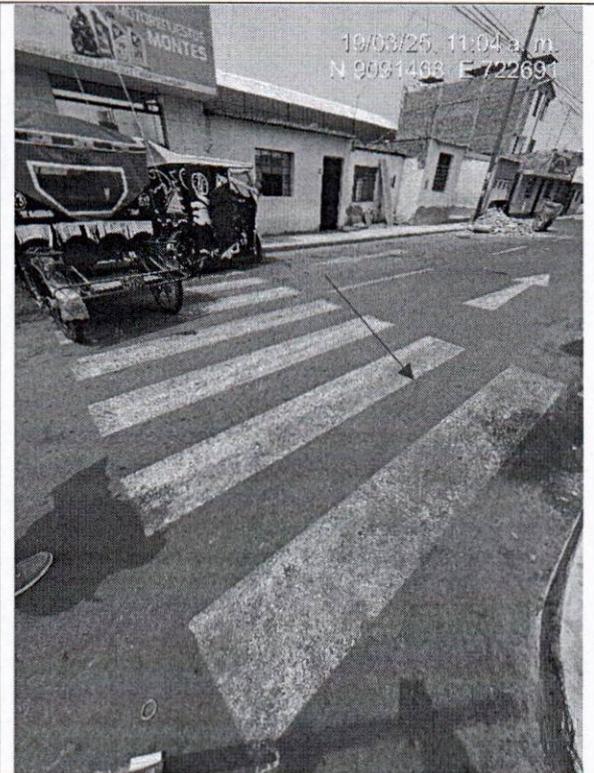
**Vista fotográfica N.º 22:** Desgaste de pintura blanca en pase peatonal, en coordenadas N 9191468 E 722691.
