**INFORME DE CONTROL CONCURRENTE**  
**N.º 015-2025-OCI/0424-SCC**

**OBRA: “MEJORAMIENTO DE LA TRANSITABILIDAD VIAL Y  
PEATONAL DE LAS CALLES ALFREDO TELLO, CALLE  
SPELUCIN, CALLE CARLOS MANUEL COX, CALLE  
MANUEL SEOANE, CALLE ANTENOR ORREGO, CALLE  
MANUEL ARÉVALO, DEL AAHH AURORA DÍAZ, DISTRITO  
DE SALAVERRY - PROVINCIA DE TRUJILLO -  
DEPARTAMENTO DE LA LIBERTAD”**

**LIQUIDACIÓN DE LOS CONTRATOS DE EJECUCIÓN Y  
SUPERVISIÓN DE OBRA**

**DETERIORO PREMATURO EN COMPONENTES DE LA OBRA AFECTA SU CALIDAD Y DURABILIDAD Y OCASIONA EL RIESGO DE REDUCIR SU VIDA ÚTIL Y, POR ENDE, QUE NO SE CUMPLA EL OBJETIVO DEL PROYECTO Y LA FINALIDAD PÚBLICA DE LA CONTRATACIÓN.**

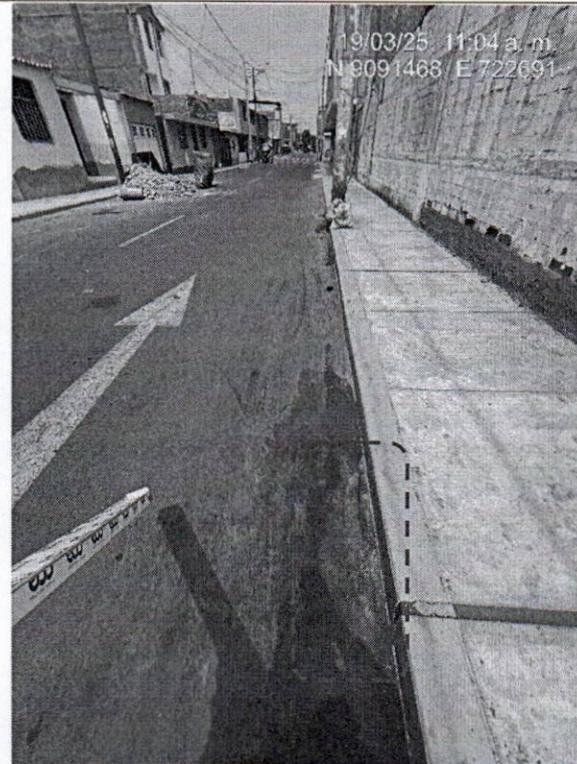
**Vista fotográfica N.º 23:** Peladura de la capa de recapeo de calzada en caliente e=1", en CA. Antenor Orrego, en coordenadas N 9091468 E 722691

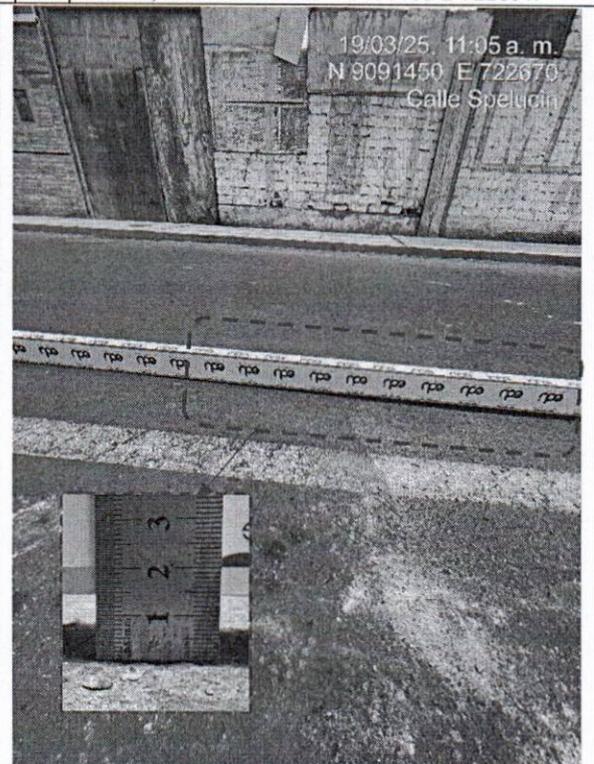
**Vista fotográfica N.º 24:** Depresión de 1,4 cm (regla colocada paralela a la vía) en parche P-17, coordenadas N 9091450 E 722670, CA. Antenor Orrego.

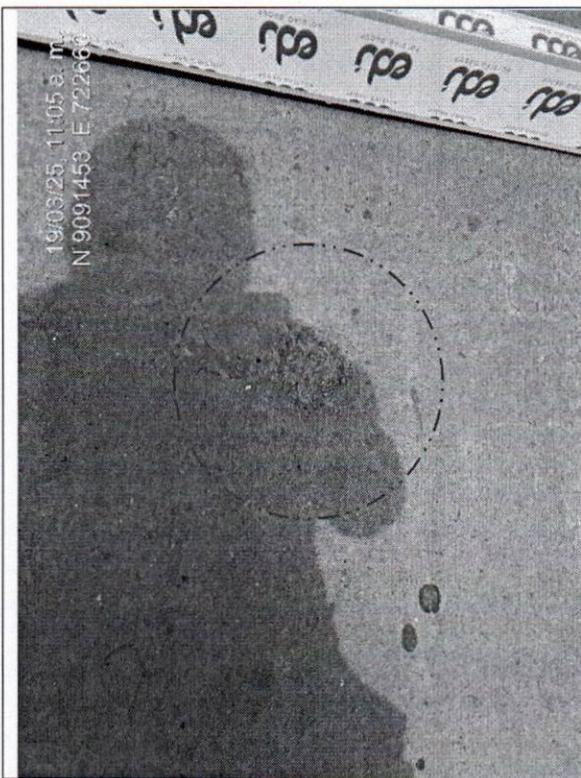
**Vista fotográfica N.º 25:** Peladura de la capa de recapeo de calzada en caliente e=1", en CA. Antenor Orrego, en coordenadas N 9091453 E 722660.

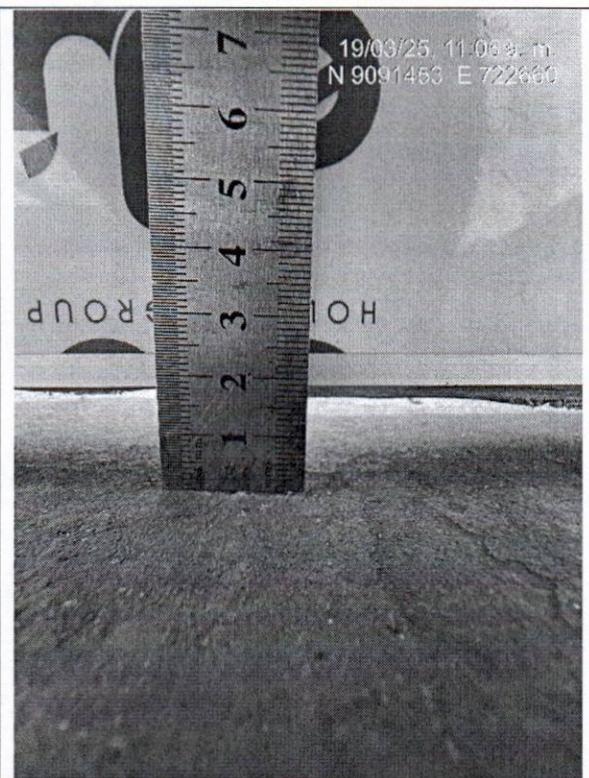
**Vista fotográfica N.º 26:** Depresión de 1,4 cm (comprobado con regla de tres (3) metros), coordenadas N 9091453 E 722660, CA. Antenor Orrego.

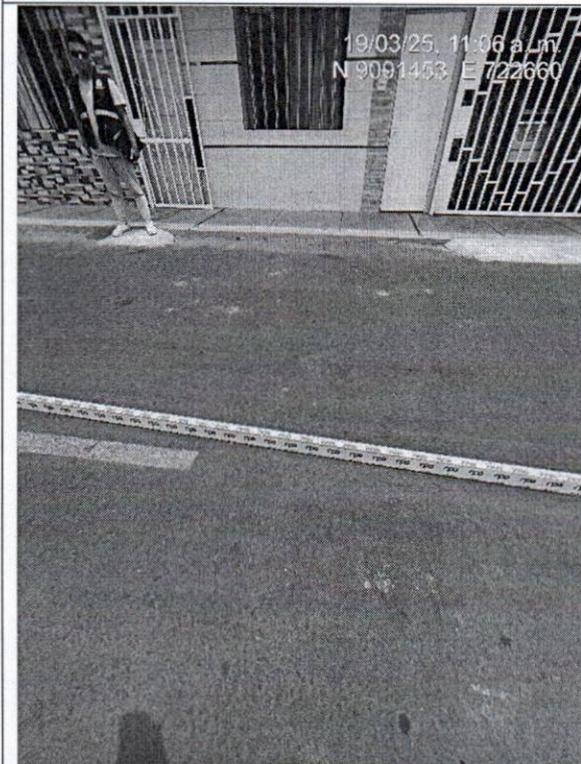
**Vista fotográfica N.º 27:** Verificación de depresiones en parche P-16, mediante la comprobación con una regla de tres (3) metros, coordenadas N 9091453 E 722660.

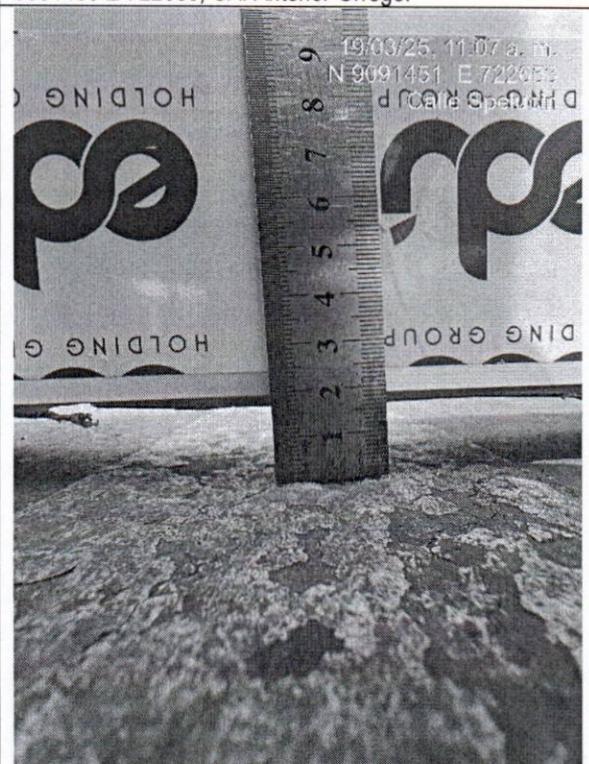
**Vista fotográfica N.º 28:** Depresión de 1,8 cm (regla colocada perpendicular a la vía) en parche P-13, coordenadas N 9091450 E 722670, CA. Antenor Orrego.

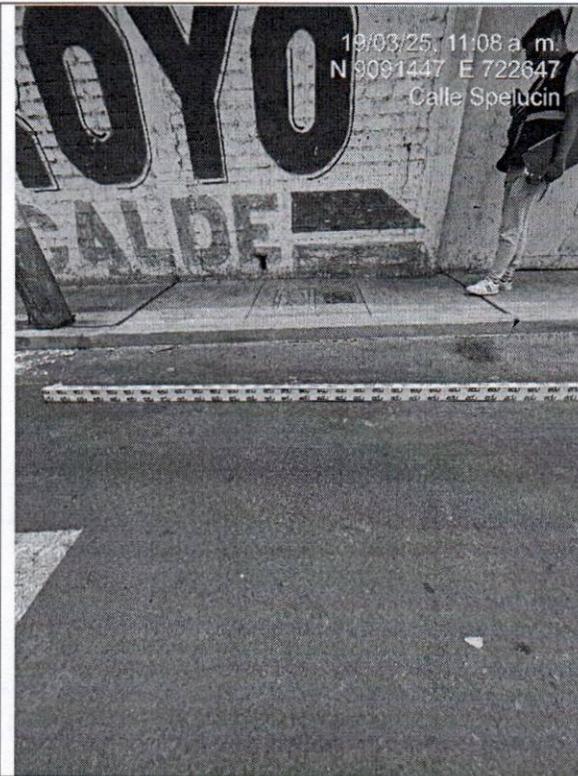
**Vista fotográfica N.º 29:** Verificación de depresiones en parche, mediante la comprobación con una regla de tres (3) metros, coordenadas N 9091447 E 722647.

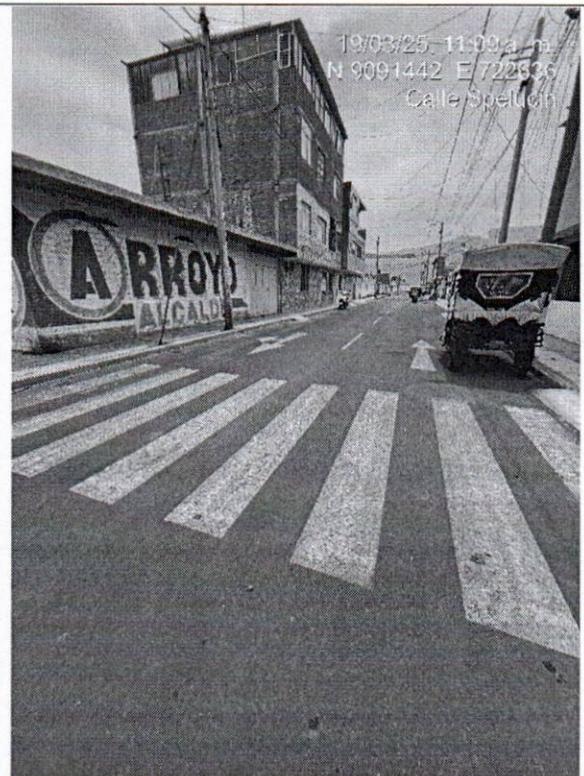
**Vista fotográfica N.º 30:** Desgaste de pintura blanca en pase peatonal, CA. Antenor Orrego, coordenadas N 9091442 E 722636.

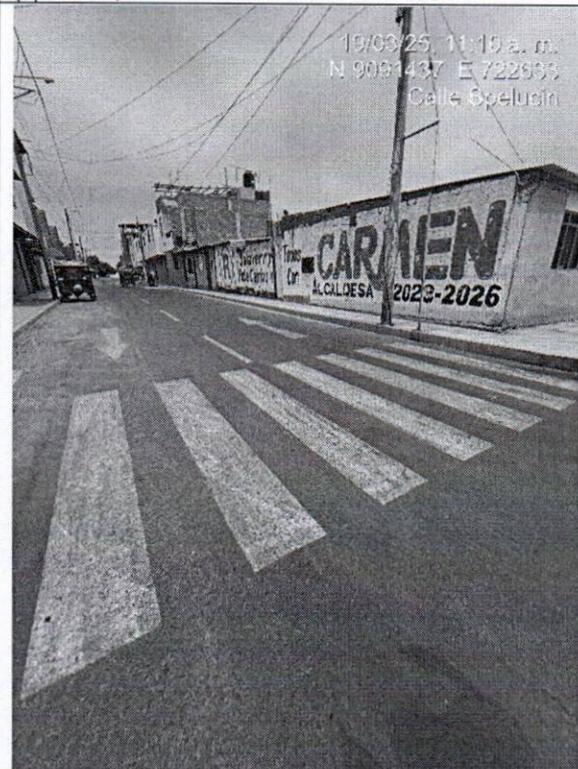
**Vista fotográfica N.º 31:** Desgaste de pintura blanca en pase peatonal, CA. Antenor Orrego, coordenadas N 9091437 E 722633.

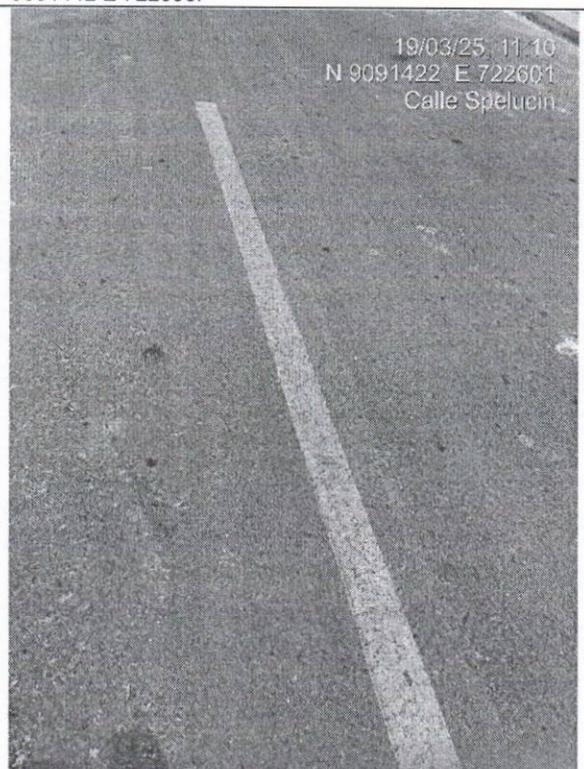
**Vista fotográfica N.º 32:** Desgaste de pintura blanca en línea discontinua, CA. Antenor Orrego, coordenadas N 9091422 E 722601.

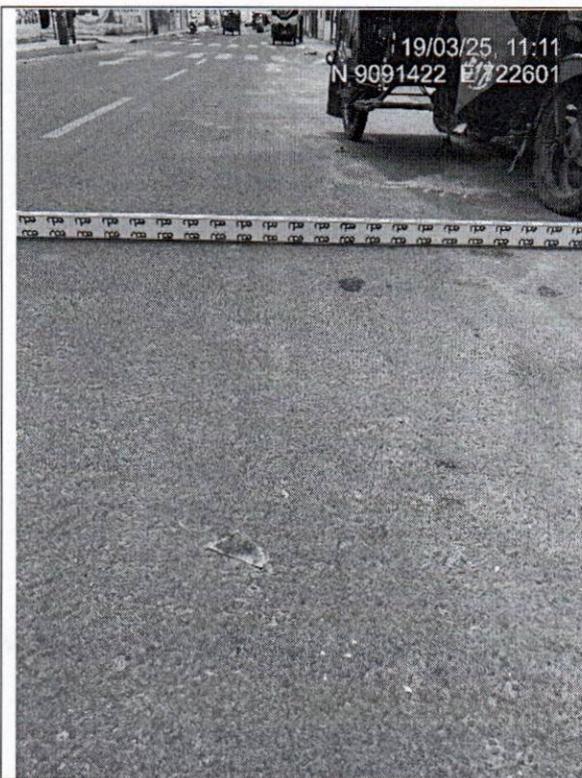
**Vista fotográfica N.º 33:** Verificación de depresiones en parche, mediante la comprobación con una regla de tres (3) metros, carril izquierdo de la calzada (entre CA. Spelucin a AV. Salaverry), coordenadas N 9091422 E 722601.

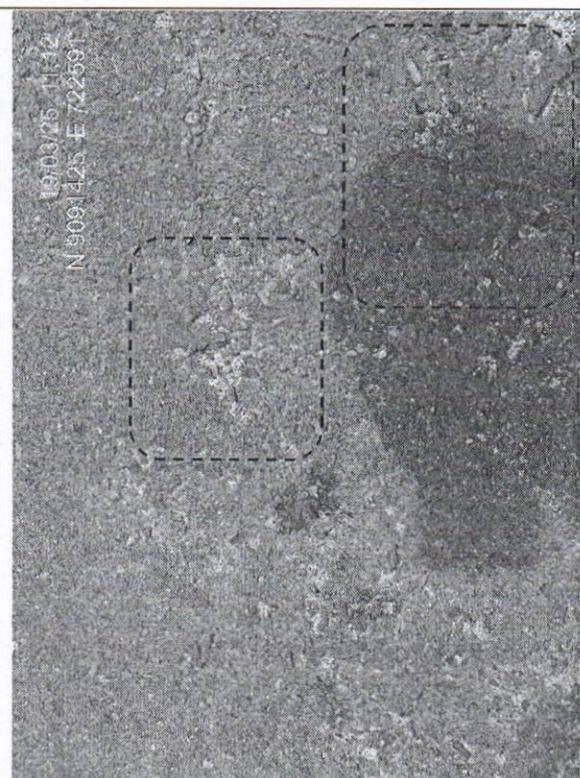
**Vista fotográfica N.º 34:** Peladura de la capa de recapeo de calzada en caliente e=1", en CA. Antenor Orrego, en coordenadas N 9091425 E 722591.

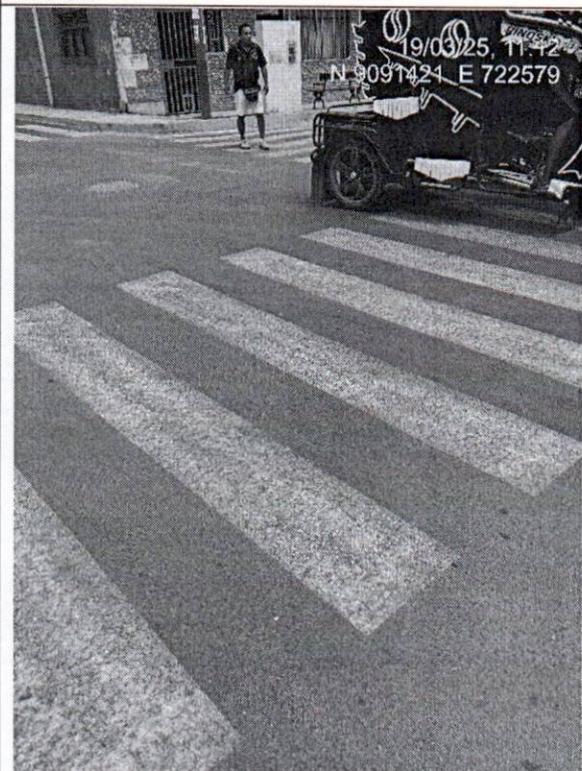
**Vista fotográfica N.º 35:** Desgaste de pintura blanca en pase peatonal, CA. Antenor Orrego, coordenadas N 9091421 E 722579.

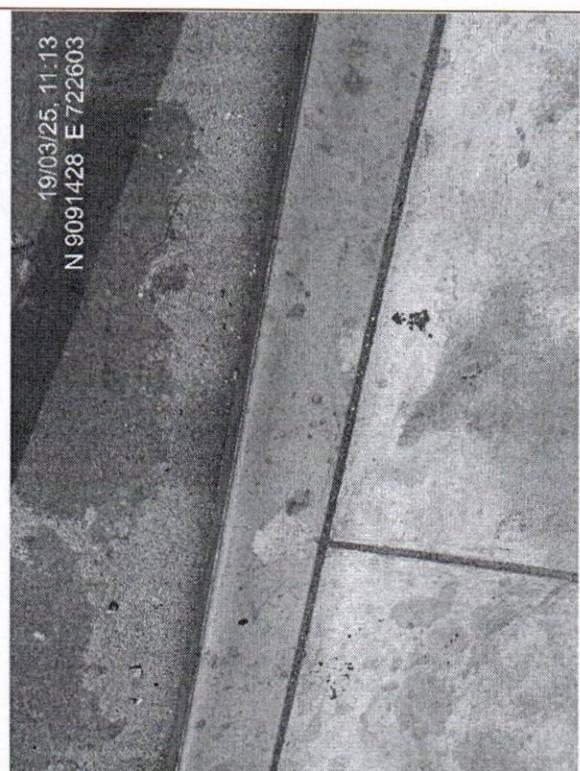
**Vista fotográfica N.º 36:** Desprendimiento de pintura en sardinel, CA. Antenor Orrego, lado derecho de la vía en vereda, coordenadas N 9091428 E 722603.

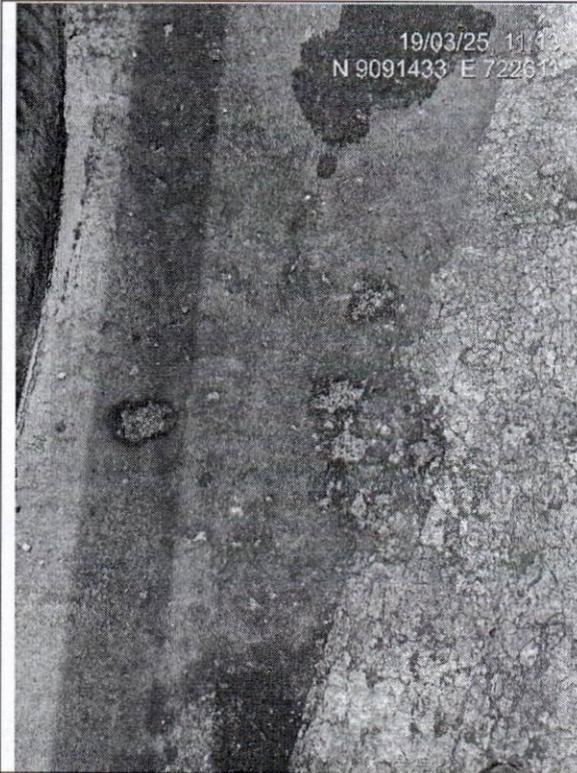
**Vista fotográfica N.º 37:** Peladura de la capa de recapeo de calzada en caliente e=1", en CA. Antenor Orrego, en coordenadas N 9091433 E 722611.

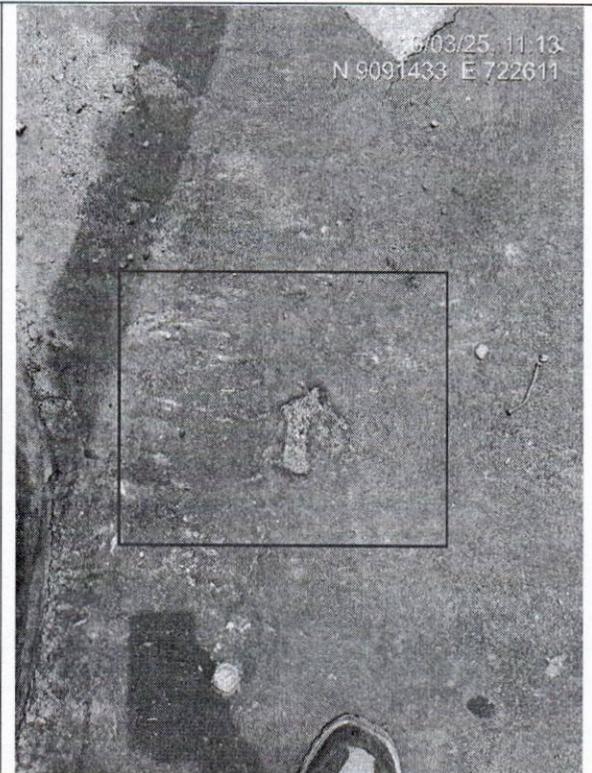
**Vista fotográfica N.º 38:** Peladura de la capa de recapeo de calzada en caliente e=1", en CA. Antenor Orrego, en coordenadas N 9091433 E 722611.

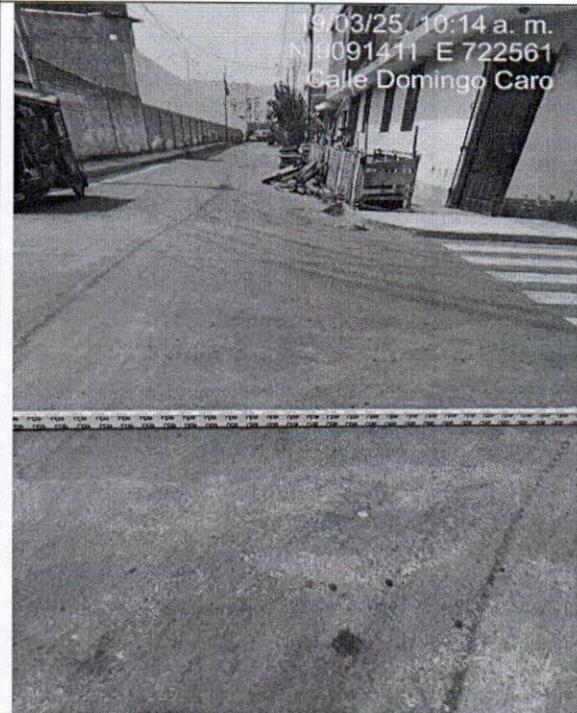
**Vista fotográfica N.º 39:** Verificación de depresiones en parche, mediante la comprobación con una regla de tres (3) metros de forma paralela, carril derecho de la calzada (entre CA. Alfredo Tello a AV. Salaverry), coordenadas N 9091411 E 722561.

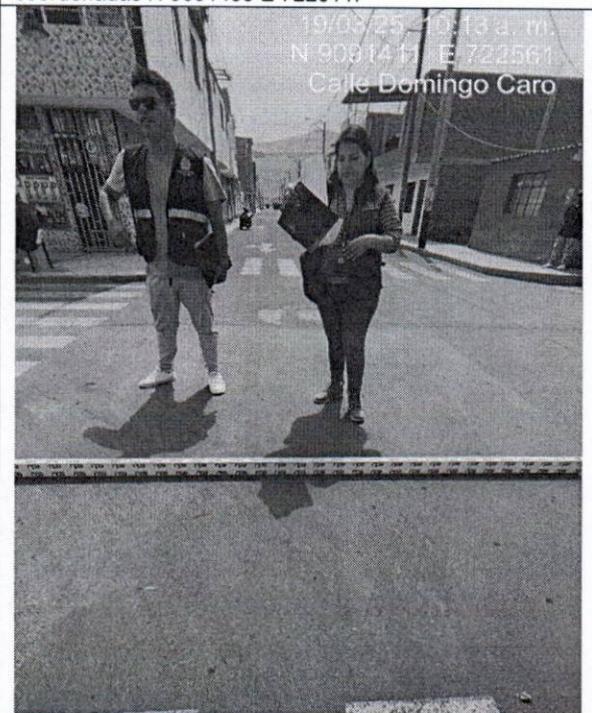
**Vista fotográfica N.º 40:** Verificación de depresiones en parche, mediante la comprobación con una regla de tres (3) metros de forma perpendicular, carril derecho de la calzada (entre CA. Alfredo Tello a AV. Salaverry), coordenadas N 9091411 E 722561.

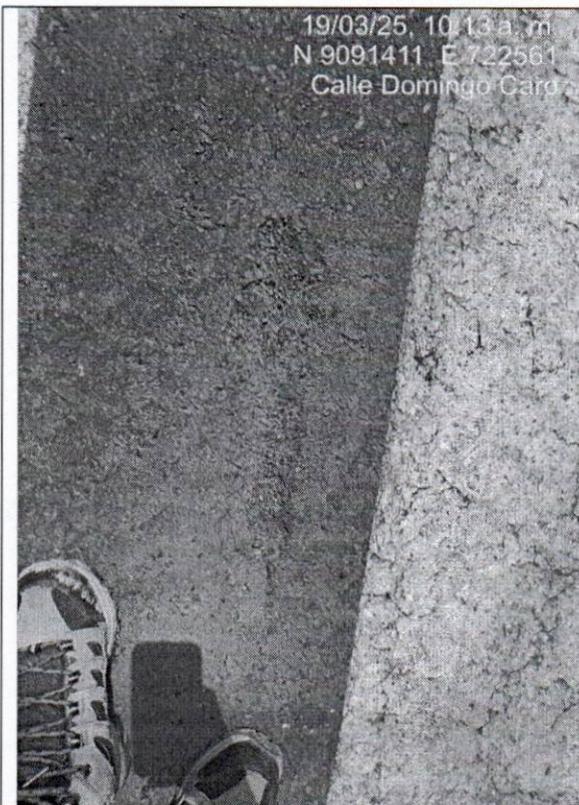
19/03/25, 10:13 a. m.  
N 9091411 E 722561  
Calle Domingo Caro

**Vista fotográfica N.º 41:** Peladura de la capa de recapeo de calzada en caliente e=1" y deterioro de pintura blanca en pase peatonal, en CA. Antenor Orrego, en coordenadas N 9091433 E 722611.

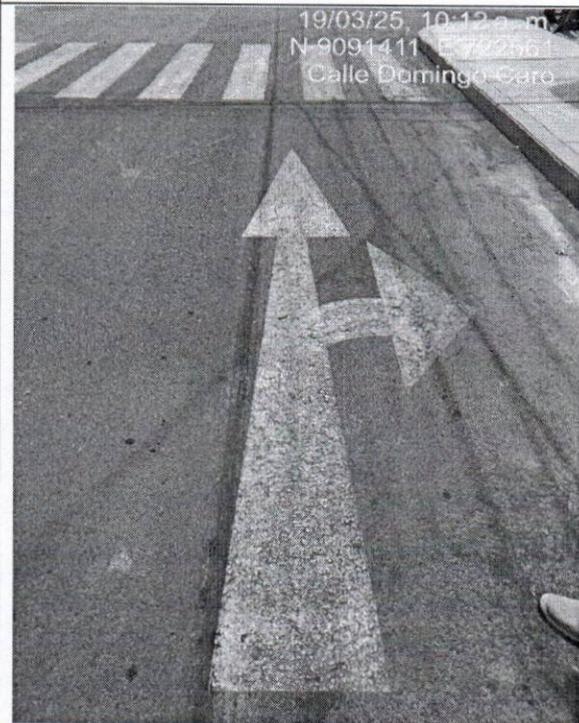
19/03/25, 10:12 a. m.  
N 9091411 E 722561  
Calle Domingo Caro

**Vista fotográfica N.º 43:** Desgaste de pintura blanca en flecha direccional, CA. Antenor Orrego, coordenadas N 9091411 E 722561.

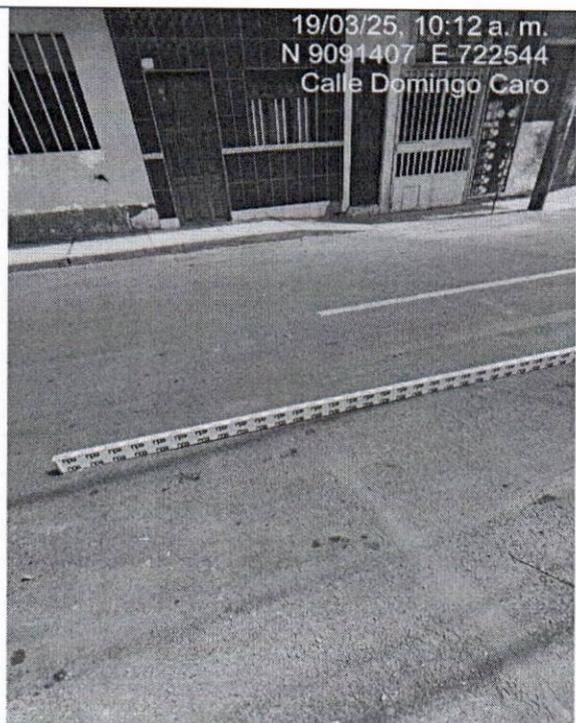
19/03/25, 10:12 a. m.  
N 9091407 E 722544  
Calle Domingo Caro

**Vista fotográfica N.º 44:** Verificación de depresiones en parche, mediante la comprobación con una regla de tres (3) metros de forma paralela, carril derecho de la calzada (entre CA. Alfredo Tello a AV. Salaverry), coordenadas N 9091407 E 722544.

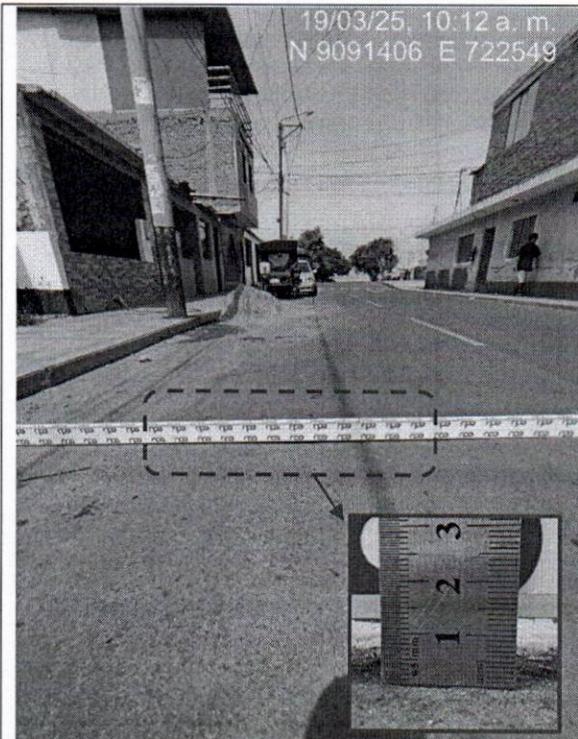
**Vista fotográfica N.º 45:** Depresión de 1,3 cm (regla colocada perpendicular a la vía) en parche, coordenadas N 9091406 E 722549, CA. Antenor Orrego.

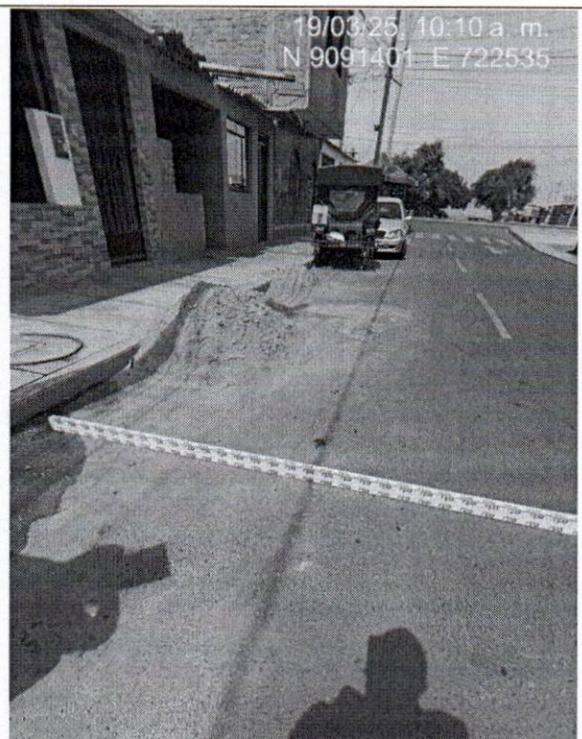
**Vista fotográfica N.º 46:** Verificación de depresiones en parche, mediante la comprobación con una regla de tres (3) metros de forma perpendicular, carril derecho de la calzada (entre CA. Alfredo Tello a AV. Salaverry), coordenadas N 9091401 E 722535.

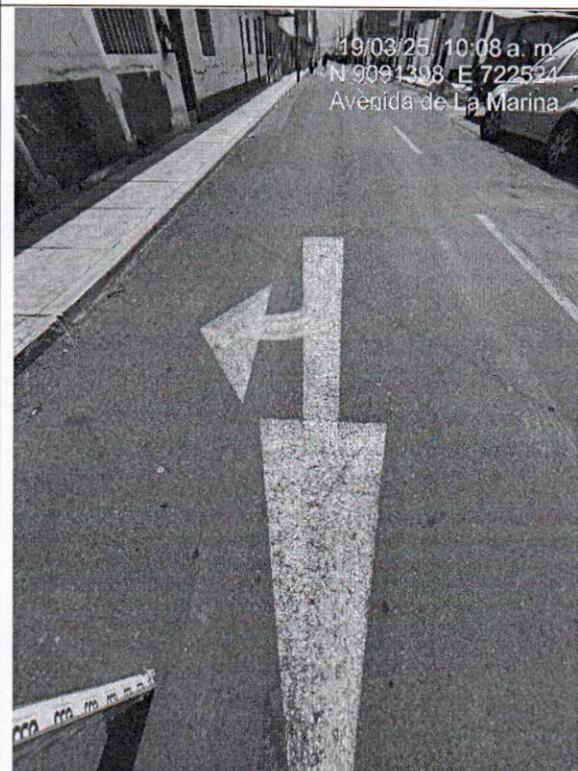
**Vista fotográfica N.º 47:** Desgaste de pintura blanca en flecha direccional, CA. Antenor Orrego, coordenadas N 9091398 E 722524.

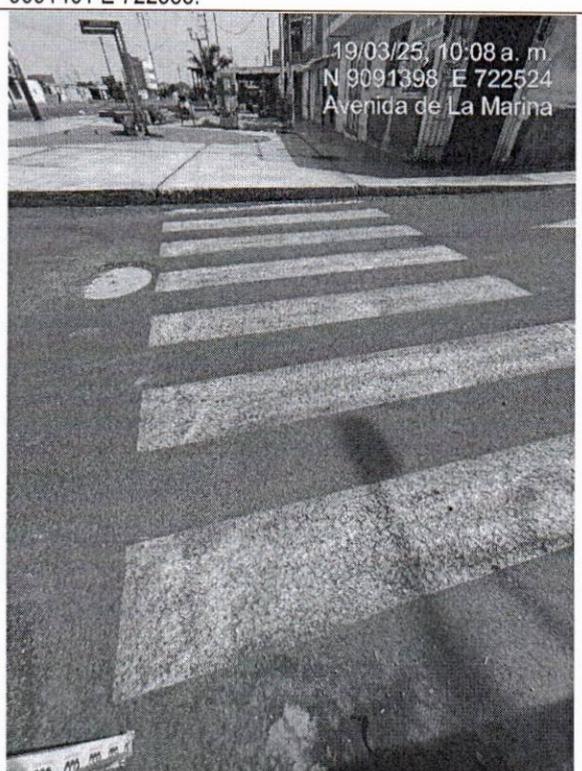
**Vista fotográfica N.º 48:** Desgaste de pintura blanca en pase peatonal, CA. Antenor Orrego con intersección a la Av. Salaverry, coordenadas N 9091398 E 722524.

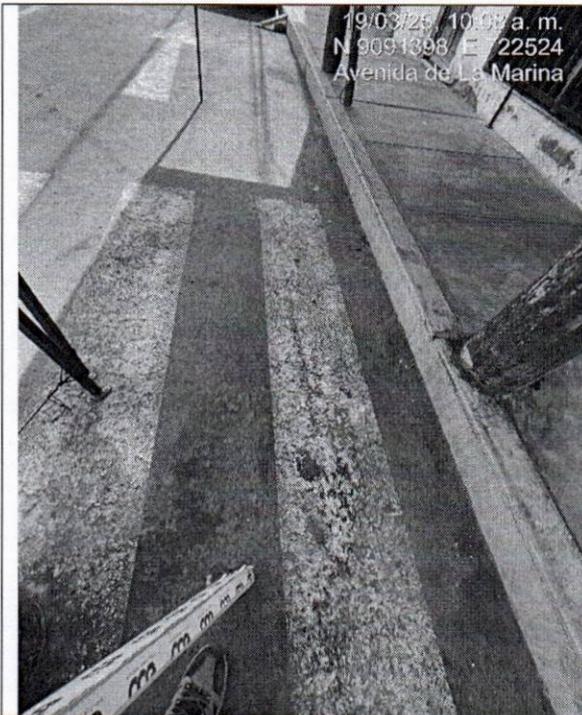
**Vista fotográfica N.º 49:** Desgaste de pintura blanca en pase peatonal, CA. Antenor Orrego con intersección a la Av. Salaverry, coordenadas N 9091398 E 722524.

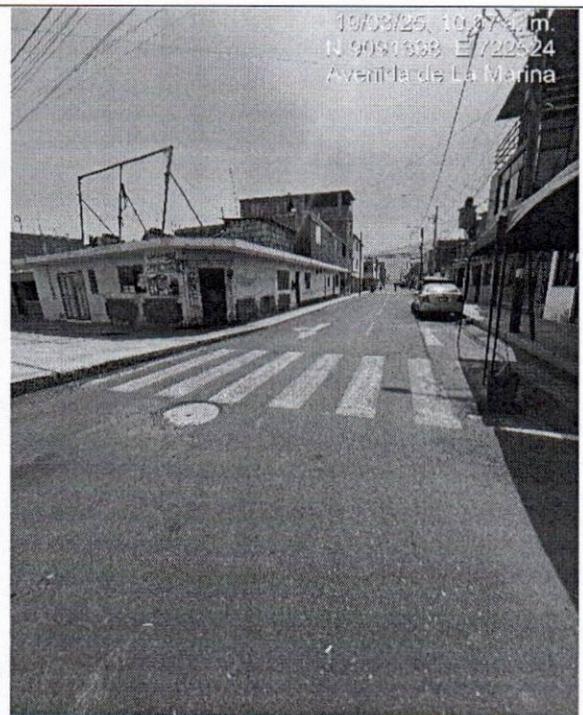
**Vista fotográfica N.º 50:** Desgaste de pintura blanca en pase peatonal, CA. Antenor Orrego con intersección a la Av. Salaverry, coordenadas N 9091398 E 722524.

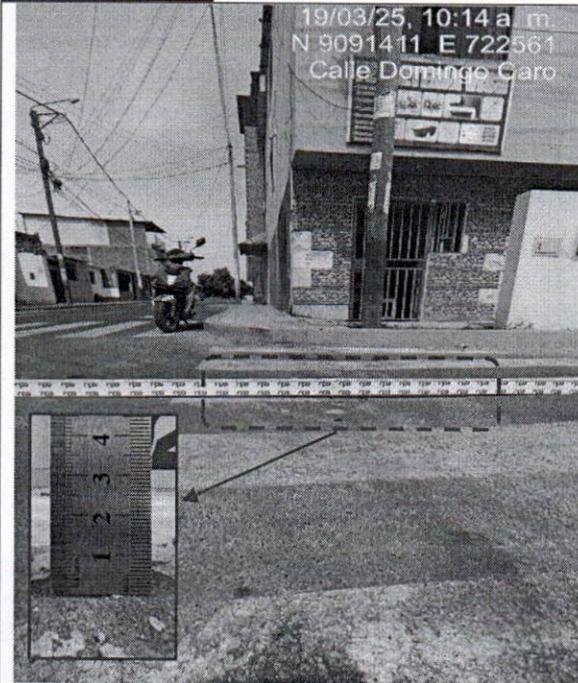
**Vista fotográfica N.º 51:** Depresión de 2,6 cm (regla colocada paralela a la vía) entre unión de la CA. Antenor Orrego y CA. Alfredo Tello, coordenadas N 9091411 E 722561, CA. Antenor Orrego.

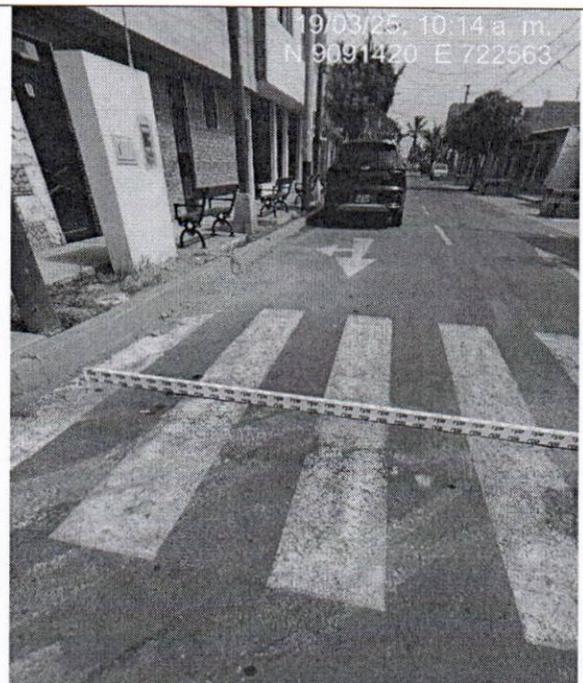
**Vista fotográfica N.º 52:** Verificación de depresiones en la vía, mediante la comprobación con una regla de tres (3) metros de forma perpendicular, carril izquierdo de la calzada (intersección CA. Antenor Orrego y CA. Alfredo Tello), coordenadas N 9091420 E 722563.

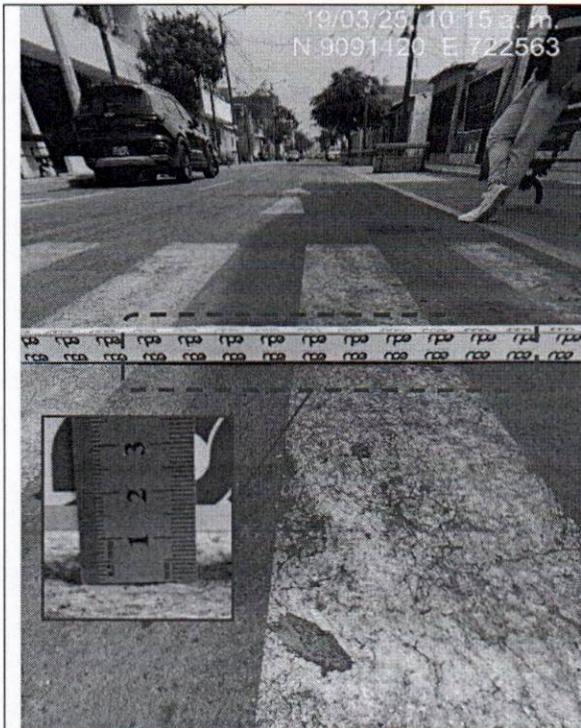
**Vista fotográfica N.º 53:** Depresión de 1,1 cm (regla colocada perpendicular a la vía) en CA. Alfredo Tello, carril derecho (entre CA. Antenor Orrego y CA. Manuel Arévalo), coordenadas N 9091420 E 722563.

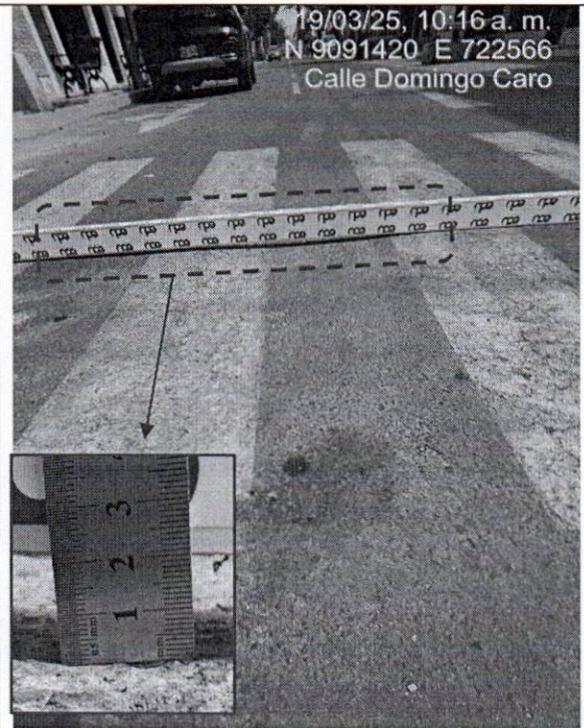
**Vista fotográfica N.º 54:** Depresión de 2,1 cm (regla colocada perpendicular a la vía) en CA. Alfredo Tello, carril izquierdo (entre CA. Antenor Orrego y CA. Manuel Arévalo), coordenadas N 9091420 E 722566.

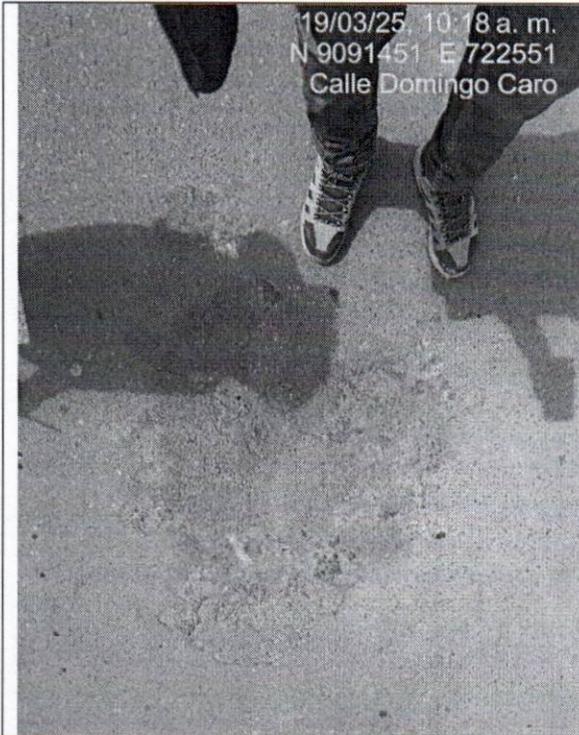
19/03/25, 10:18 a. m.  
N 9091451 E 722551  
Calle Domingo Caro

**Vista fotográfica N.º 57:** Peladura de la capa de recapeo de calzada en caliente e=1", en CA. Alfredo Tello, en coordenadas N 9091451 E 722551.

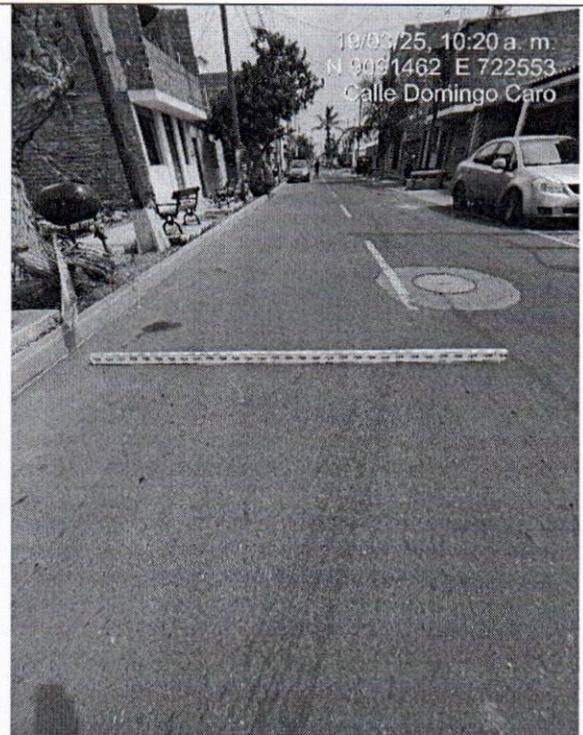
19/03/25, 10:20 a. m.  
N 9091462 E 722553  
Calle Domingo Caro

**Vista fotográfica N.º 58:** Verificación de depresiones en parche, mediante la comprobación con una regla de tres (3) metros de forma perpendicular, carril izquierdo de la calzada, CA. Alfredo Tello (intersección CA. Antenor Orrego y CA. Alfredo Tello), coordenadas N 9091462 E 722553.

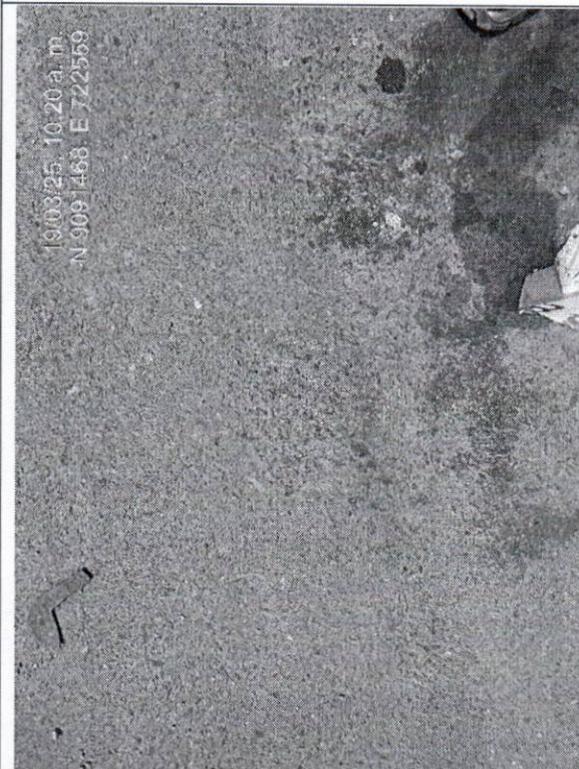
19/03/25, 10:20 a. m.  
N 9091468 E 722559

**Vista fotográfica N.º 59:** Peladura de la capa de recapeo de calzada en caliente e=1", en CA. Alfredo Tello, en coordenadas N 9091468 E 722559.

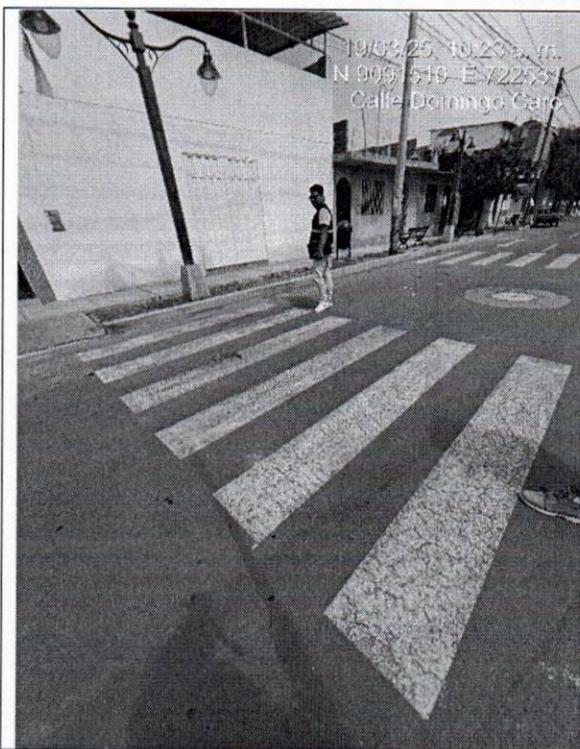
**Vista fotográfica N.º 65:** Desgaste de pintura blanca en pase peatonal, CA. Alfredo Tello con intersección a la CA. Manuel Arévalo (tramo CA. Manuel Arévalo y Antenor Orrego), coordenadas N 9091510 E 722531.

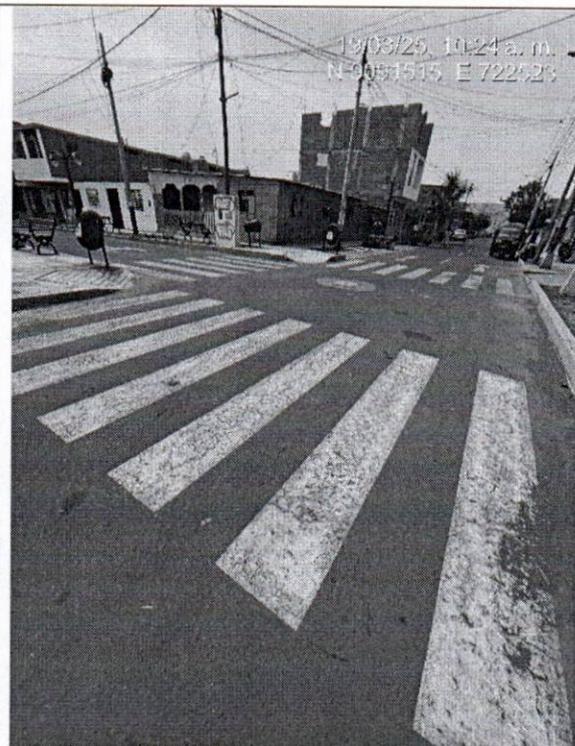
**Vista fotográfica N.º 66:** Desgaste de pintura blanca en pase peatonal, CA. Alfredo Tello con intersección a la CA. Manuel Arévalo (tramo CA. Manuel Arévalo y Luis Negreiros), coordenadas N 9091515 E 722523.

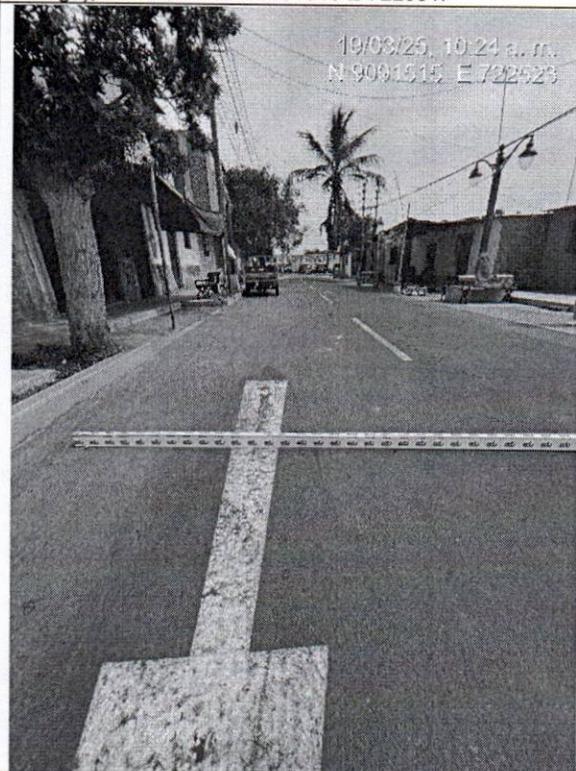
**Vista fotográfica N.º 67:** Verificación de depresiones en la vía, mediante la comprobación con una regla de tres (3) metros de forma perpendicular, carril izquierdo de la calzada, CA. Alfredo Tello (tramo CA. Manuel Arévalo y Luis Negreiros), coordenadas N 9091515 E 722523.

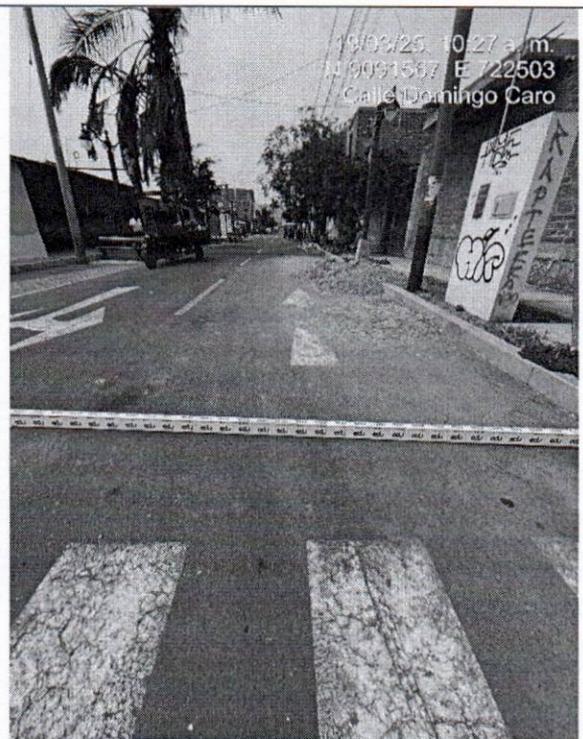
**Vista fotográfica N.º 70:** Verificación de depresiones en la vía, mediante la comprobación con una regla de tres (3) metros de forma perpendicular, carril izquierdo de la calzada, CA. Alfredo Tello (tramo CA. Manuel Arévalo y Luis Negreiros), coordenadas N 9091567 E 722503.

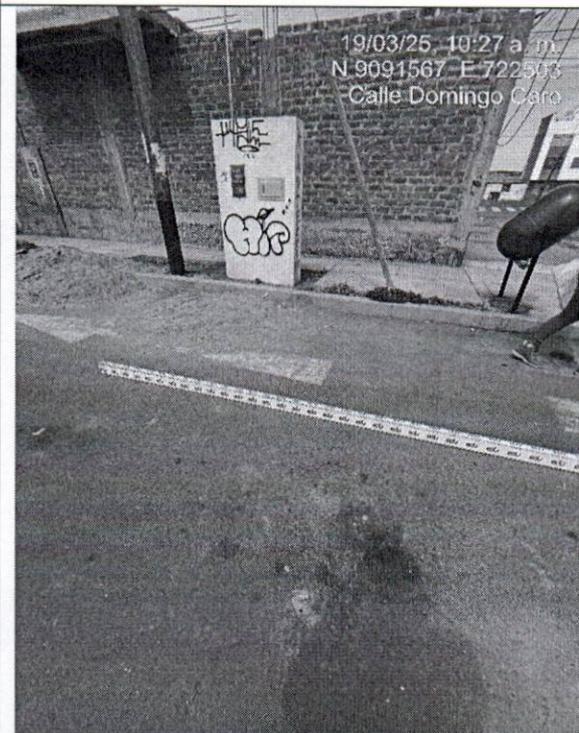
**Vista fotográfica N.º 71:** Verificación de depresiones en la vía, mediante la comprobación con una regla de tres (3) metros de forma paralela, carril izquierdo de la calzada, CA. Alfredo Tello (tramo CA. Manuel Arévalo y Luis Negreiros), coordenadas N 9091567 E 722503.

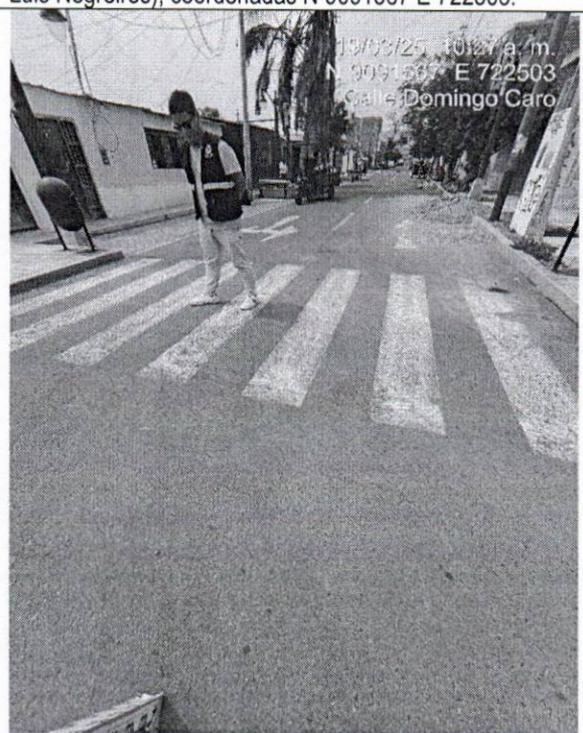
**Vista fotográfica N.º 72:** Desgaste de pintura blanca en pase peatonal, CA. Alfredo Tello (intersección CA. Luis Negreiros), coordenadas N 9091567 E 722503.

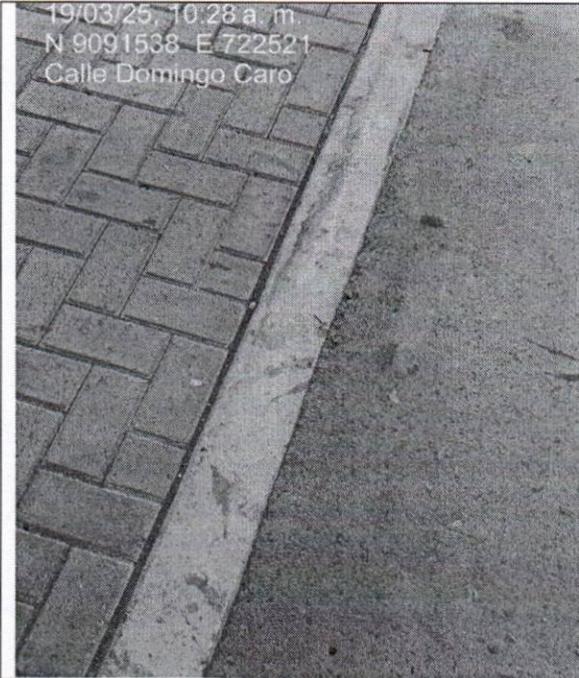
**Vista fotográfica N.º 73:** Desgaste de pintura amarilla en sardinel, CA. Alfredo Tello, coordenadas N 9091538 E 722521.

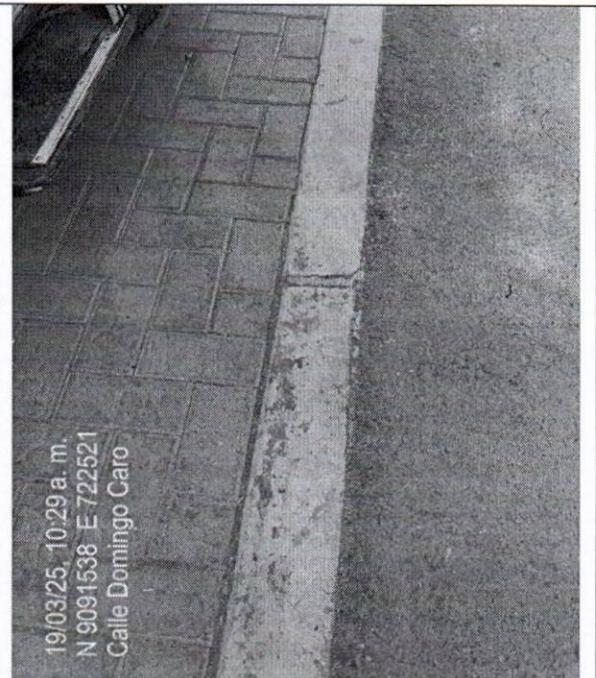
**Vista fotográfica N.º 74:** Desgaste de pintura amarilla en sardinel, CA. Alfredo Tello, coordenadas N 9091538 E 722521.

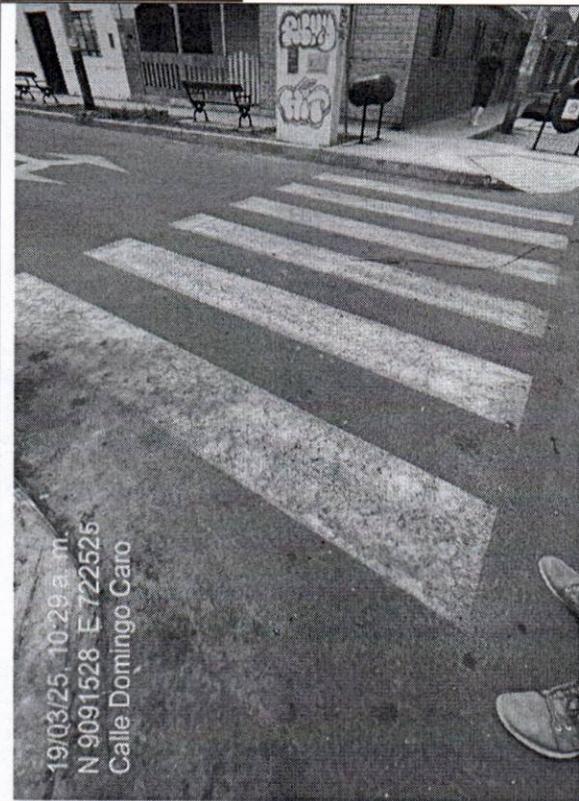
**Vista fotográfica N.º 75:** Desgaste de pintura blanca en pase peatonal, CA. Manuel Arévalo con intersección a la CA. Alfredo Tello, coordenadas N 9091528 E 722525.

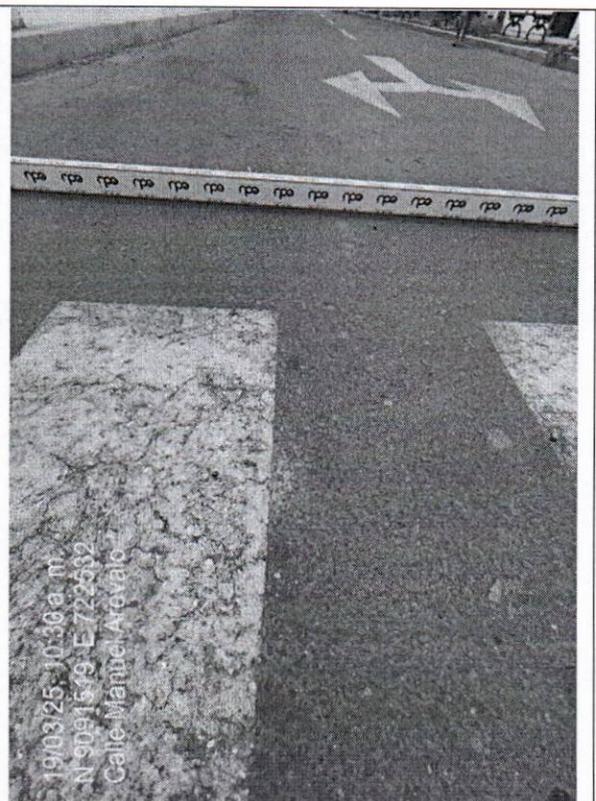
**Vista fotográfica N.º 76:** Desgaste de pintura blanca en pase peatonal y verificación de depresiones en la vía, mediante la comprobación con una regla de tres (3) metros de forma perpendicular, carril izquierdo de la calzada, CA. Manuel Arévalo, coordenadas N 9091519 E 722532.

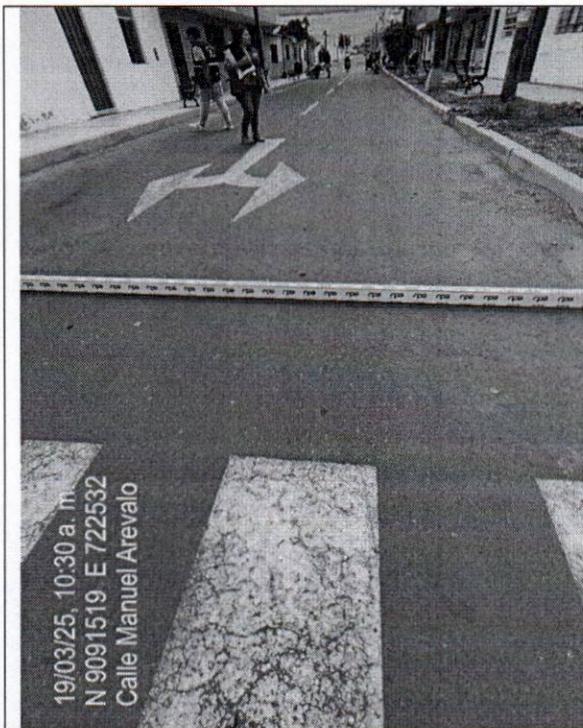
**Vista fotográfica N.º 77:** Verificación de depresiones en la vía, mediante la comprobación con una regla de tres (3) metros de forma perpendicular, carril derecho de la calzada, CA. Manuel Arévalo, coordenadas N 9091519 E 722532.

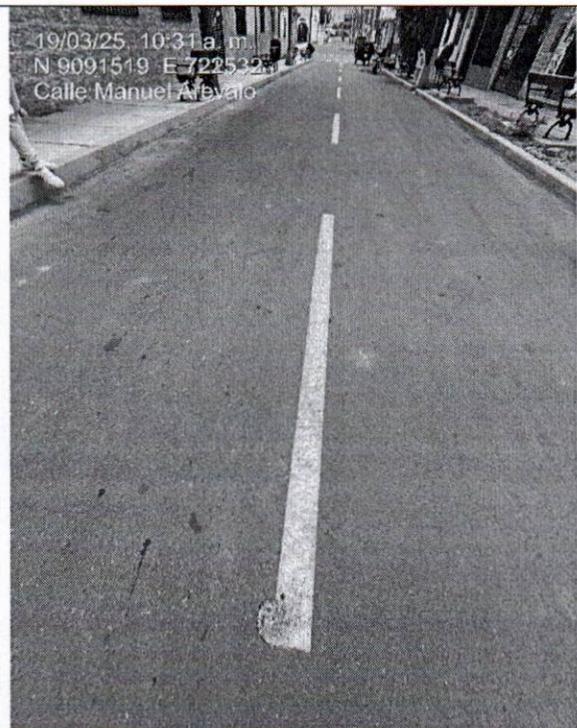
**Vista fotográfica N.º 78:** Estado situacional de la CA. Manuel Arévalo, evidenciándose desgaste de pintura blanca en línea discontinua, coordenadas N 9091519 E 722532.
