**INFORME DE CONTROL CONCURRENTE**  
**N.º 015-2025-OCI/0424-SCC**

**OBRA: “MEJORAMIENTO DE LA TRANSITABILIDAD VIAL Y  
PEATONAL DE LAS CALLES ALFREDO TELLO, CALLE  
SPELUCIN, CALLE CARLOS MANUEL COX, CALLE  
MANUEL SEOANE, CALLE ANTENOR ORREGO, CALLE  
MANUEL ARÉVALO, DEL AAHH AURORA DÍAZ, DISTRITO  
DE SALAVERRY - PROVINCIA DE TRUJILLO -  
DEPARTAMENTO DE LA LIBERTAD”**

**LIQUIDACIÓN DE LOS CONTRATOS DE EJECUCIÓN Y  
SUPERVISIÓN DE OBRA**

**DETERIORO PREMATURO EN COMPONENTES DE LA OBRA AFECTA SU CALIDAD Y DURABILIDAD Y OCASIONA EL RIESGO DE REDUCIR SU VIDA ÚTIL Y, POR ENDE, QUE NO SE CUMPLA EL OBJETIVO DEL PROYECTO Y LA FINALIDAD PÚBLICA DE LA CONTRATACIÓN.**

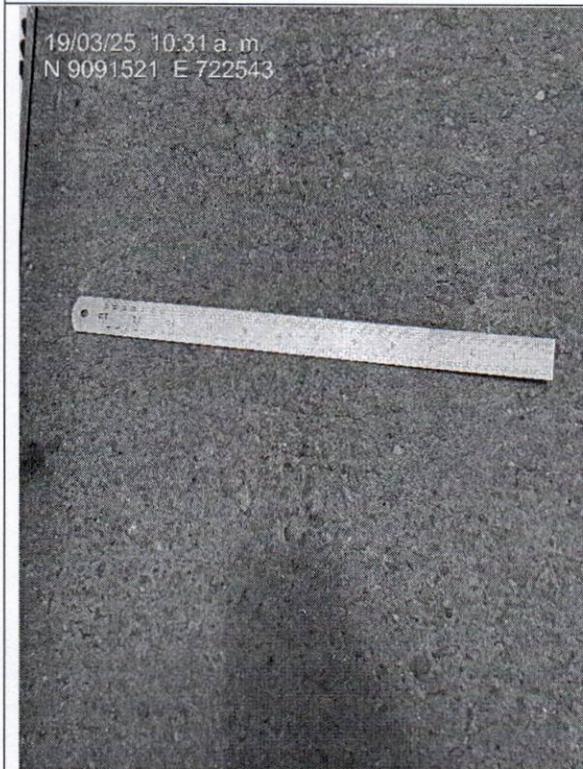
**Vista fotográfica N.º 79:** Presencia de fisuras en la capa de recapeo de calzada en caliente e=1", carril izquierdo (de CA. Alfredo Tello a CA. Spelucín), coordenadas N 9091521 E 722543.

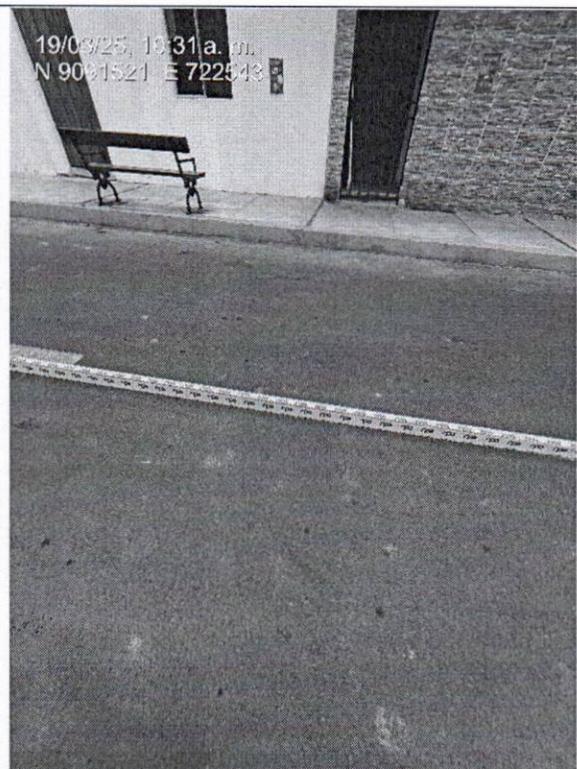
**Vista fotográfica N.º 80:** Verificación de depresiones en la vía, mediante la comprobación con una regla de tres (3) metros de forma paralela a la vía, carril derecho de la calzada, CA. Manuel Arévalo, coordenadas N 9091519 E 722543.

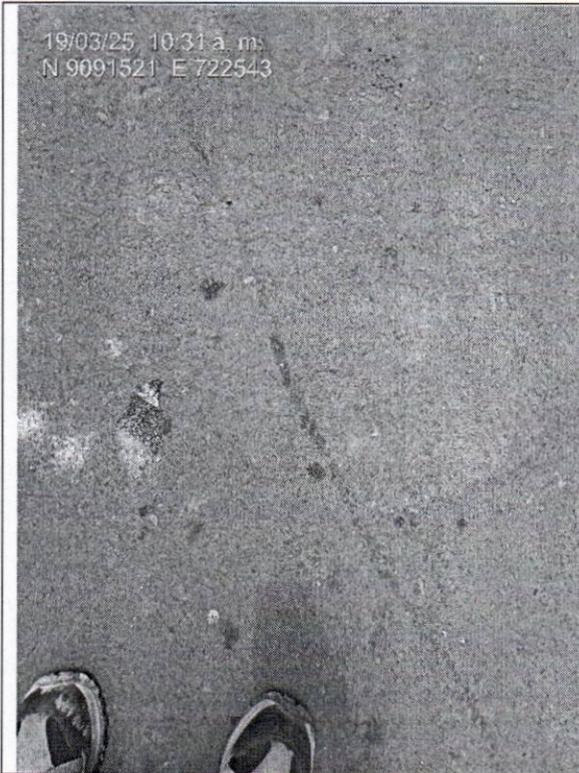
**Vista fotográfica N.º 81:** Presencia de fisuras en la capa de recapeo de calzada en caliente e=1", carril izquierdo (de CA. Alfredo Tello a CA. Spelucín), coordenadas N 9091521 E 722543.

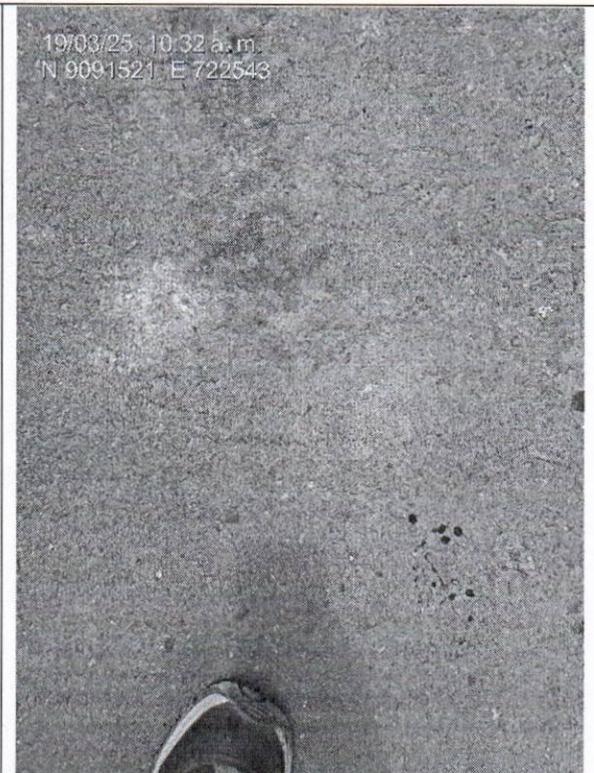
**Vista fotográfica N.º 82:** Presencia de fisuras en la capa de recapeo de calzada en caliente e=1", carril izquierdo (de CA. Alfredo Tello a CA. Spelucín), coordenadas N 9091521 E 722543.

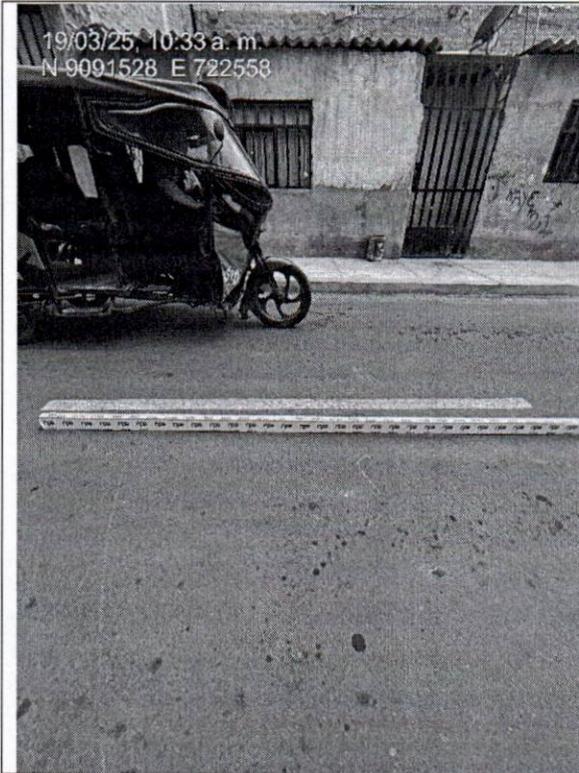
**Vista fotográfica N.º 85:** Verificación de depresiones en la vía, mediante la comprobación con una regla de tres (3) metros de forma paralela a la vía, carril derecho de la calzada, CA. Manuel Arévalo, coordenadas N 9091528 E 722558.

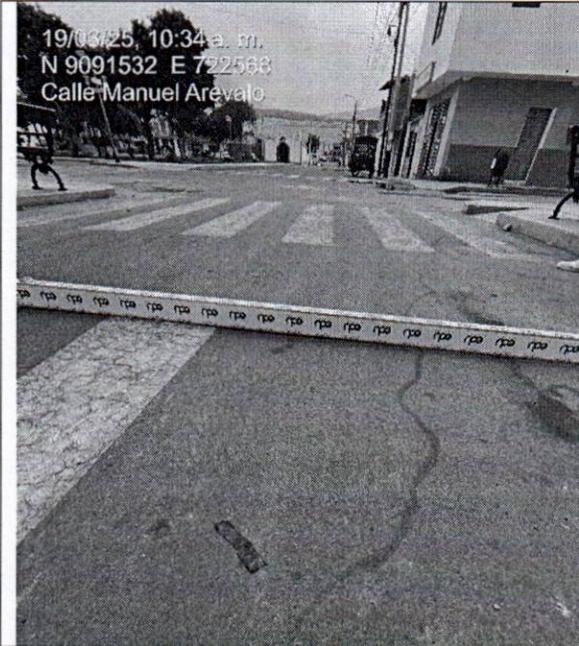
**Vista fotográfica N.º 89:** Verificación de depresiones en la vía, mediante la comprobación con una regla de tres (3) metros de forma perpendicular a la vía, carril derecho de la calzada, CA. Manuel Arevalo, coordenadas N 9091532 E 722568.

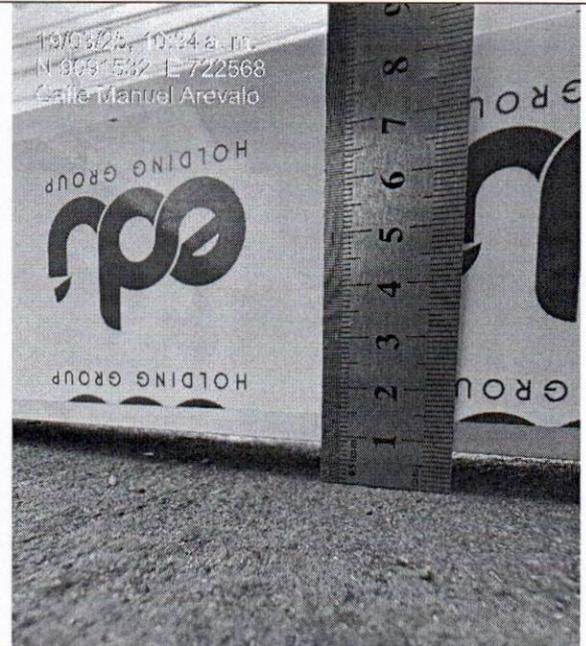
**Vista fotográfica N.º 90:** Depresión de 0,8 cm (regla colocada paralela a la vía) en CA. Manuel Arevalo (intersección con CA. Spelucín), coordenadas N 9091532 E 722568.

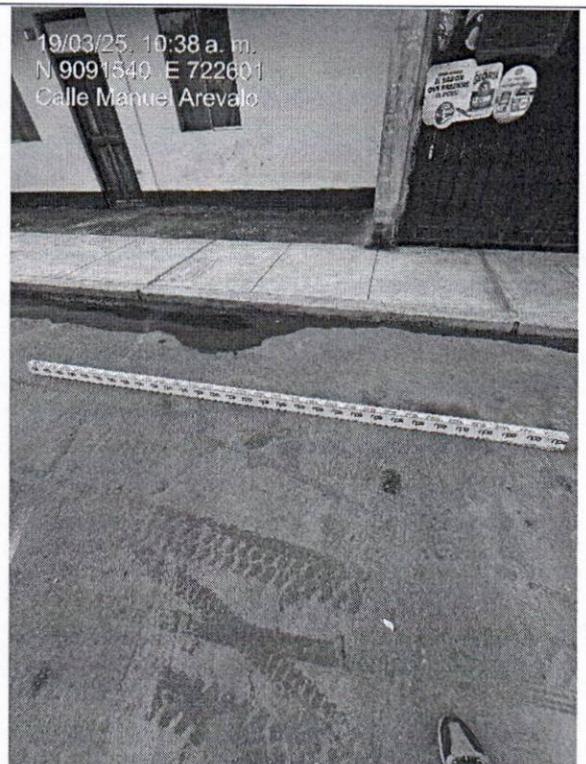
**Vista fotográfica N.º 92:** Verificación de depresiones en parche, mediante la comprobación con una regla de tres (3) metros de forma paralela a la vía, carril derecho de la calzada, CA. Manuel Arevalo, coordenadas N 9091540 E 722601.

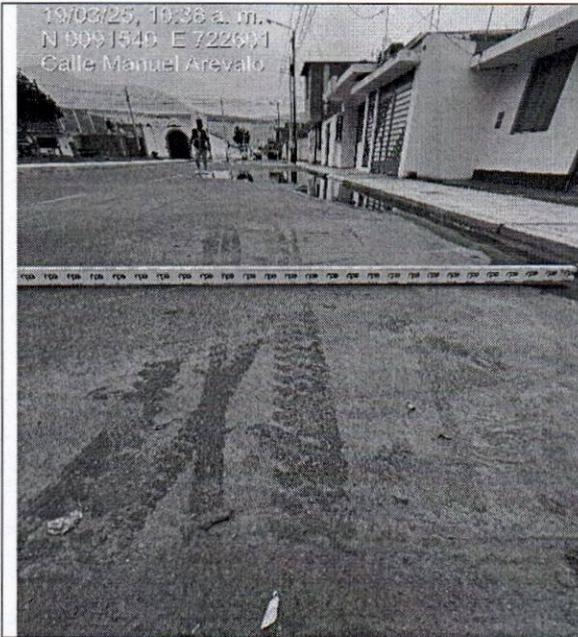
**Vista fotográfica N.º 93:** Verificación de depresiones en parche, mediante la comprobación con una regla de tres (3) metros de forma perpendicular a la vía, carril derecho de la calzada, CA. Manuel Arévalo (tramo CA. Spelucín y Carlos M. Cox), coordenadas N 9091540 E 722601, además se evidencia empozamiento de agua en la vía.

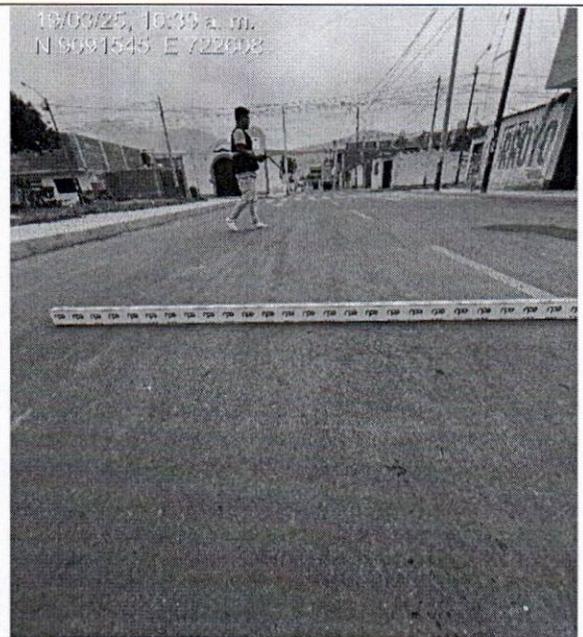
**Vista fotográfica N.º 94:** Verificación de depresiones en parche, mediante la comprobación con una regla de tres (3) metros de forma perpendicular a la vía, carril derecho de la calzada, CA. Manuel Arévalo (tramo CA. Spelucín y Carlos M. Cox), coordenadas N 9091545 E 722608.

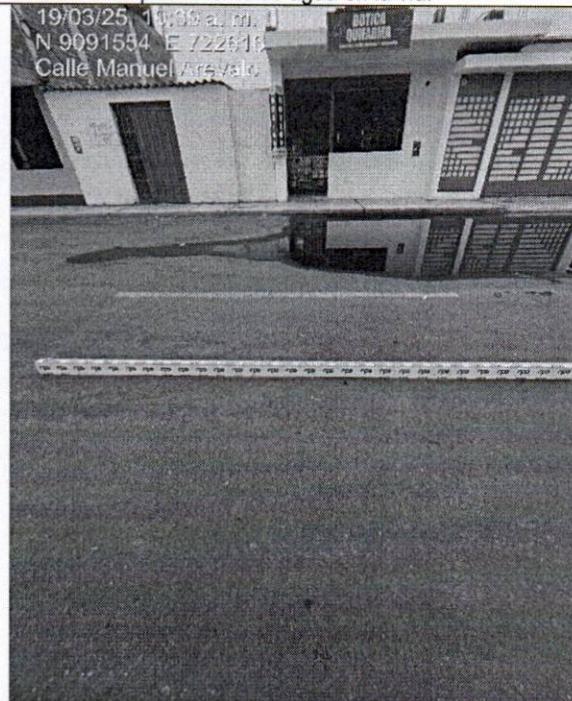
**Vista fotográfica N.º 95:** Verificación de depresiones en parche, mediante la comprobación con una regla de tres (3) metros de forma paralela a la vía, carril izquierdo de la calzada, CA. Manuel Arévalo (tramo CA. Spelucín y Carlos M. Cox), coordenadas N 9091554 E 722616, además se evidencia empozamiento de agua en la vía.

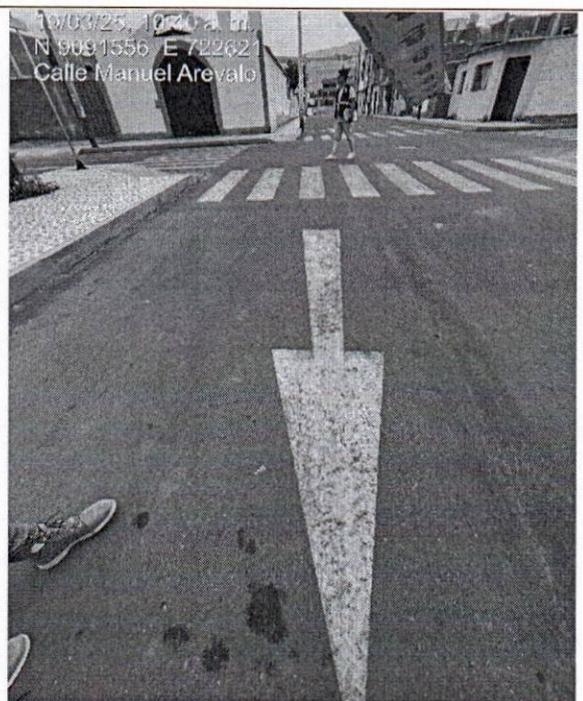
**Vista fotográfica N.º 96:** Desgaste de pintura blanca en flecha direccional, CA. Manuel Arévalo, carril izquierdo, con intersección a la CA. Carlos M. Cox, coordenadas N 9091556 E 722621.

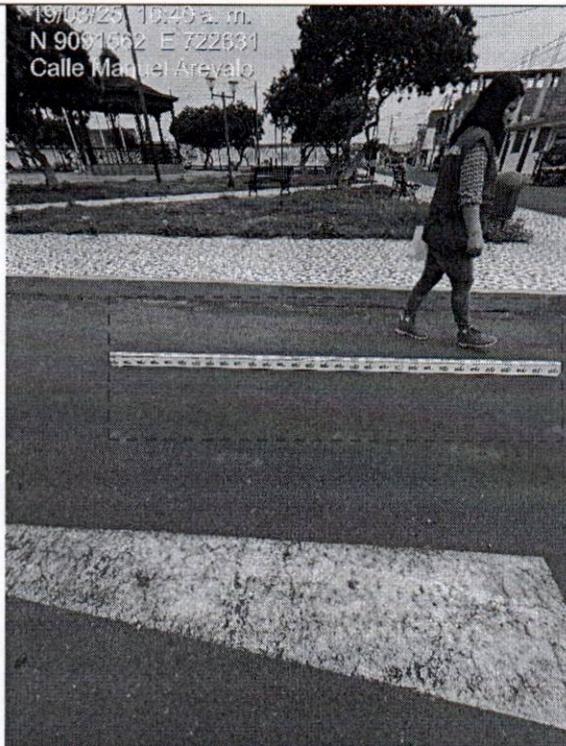
**Vista fotográfica N.º 97:** Verificación de depresiones en parche, mediante la comprobación con una regla de tres (3) metros de forma paralela a la vía, carril izquierdo de la calzada, CA. Manuel Arévalo (tramo CA. Spelucín y Carlos M. Cox), coordenadas N 9091562 E 722631.

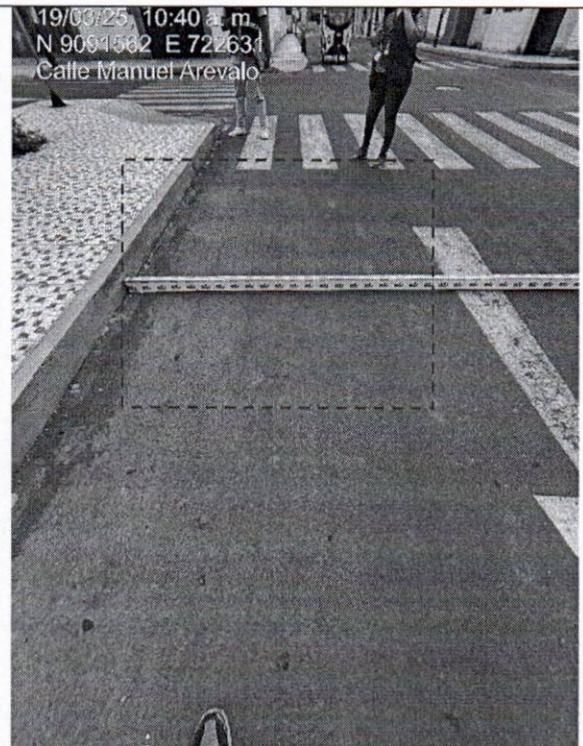
**Vista fotográfica N.º 98:** Verificación de depresiones en parche, mediante la comprobación con una regla de tres (3) metros de forma perpendicular a la vía, carril izquierdo de la calzada, CA. Manuel Arévalo (tramo CA. Spelucín y Carlos M. Cox), coordenadas N 9091562 E 722631.

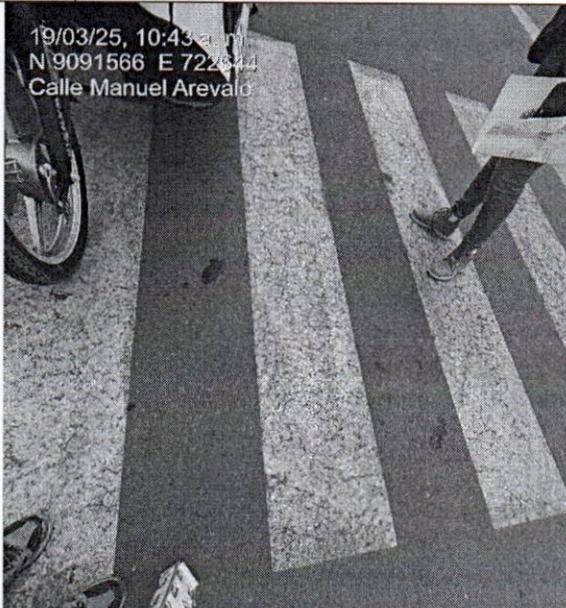
**Vista fotográfica N.º 99:** Desgaste de pintura blanca en pase peatonal, CA. Manuel Arévalo con intersección a la CA. Carlos M. Cox, coordenadas N 9091566 E 722644.

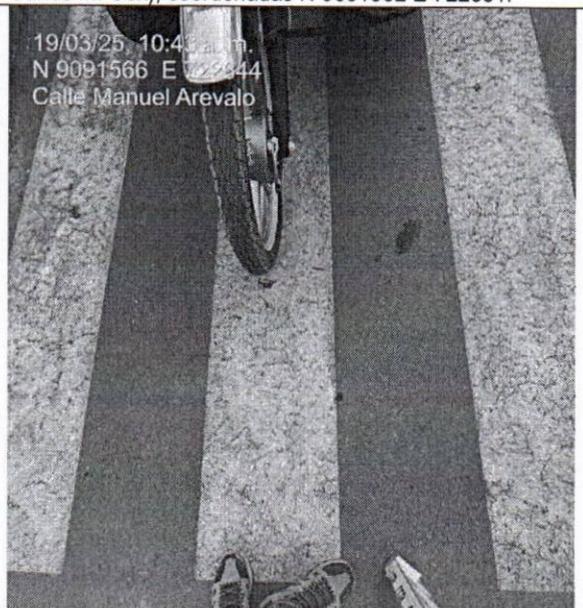
**Vista fotográfica N.º 100:** Desgaste de pintura blanca en pase peatonal, CA. Manuel Arévalo con intersección a la CA. Carlos M. Cox, coordenadas N 9091566 E 722644.

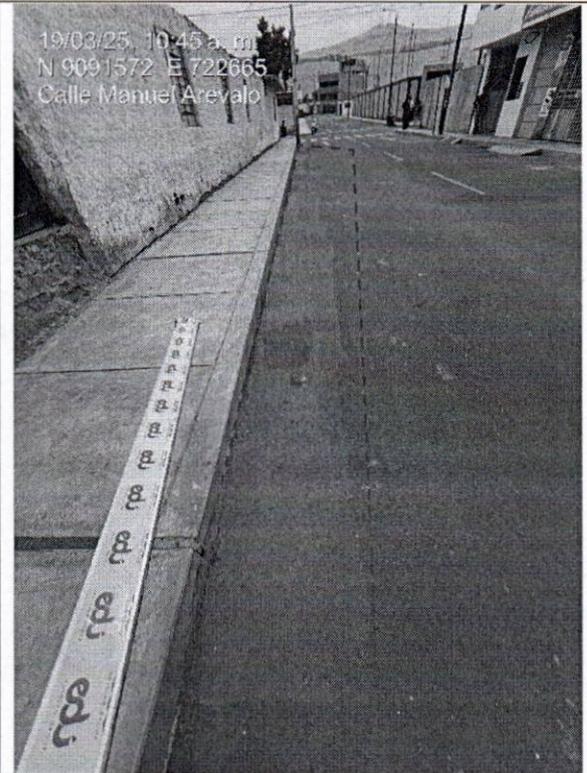
**Vista fotográfica N.º 101:** Verificación de depresiones en parche, mediante la comprobación con una regla de tres (3) metros de forma paralela a la vía, carril izquierdo de la calzada, CA. Manuel Arévalo (tramo CA. Carlos M. Cox y Manuel Seoane), coordenadas N 9091570 E 722654.

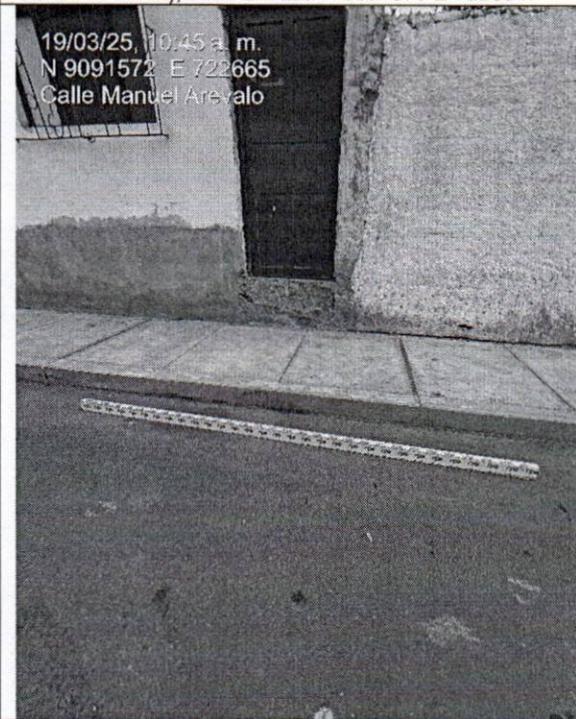
**Vista fotográfica N.º 102:** Desprendimiento de pintura amarilla en borde de vereda y visualización de parche en CA. Manuel Arévalo (tramo CA. Carlos M. Cox y Manuel Seoane), coordenadas N 9091572 E 722665.

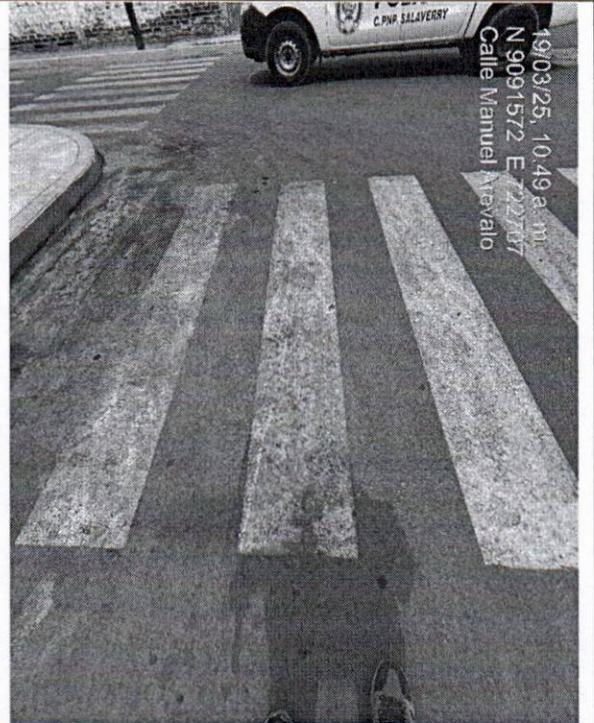
**Vista fotográfica N.º 110:** Desgaste de pintura blanca en pase peatonal, CA. CA. Manuel Arévalo (pasando la intersección CA. Manuel Seoane – tramo CA. Manuel Seoane y Felipe Santiago Salaverry), coordenadas N 9091572 E 722707.

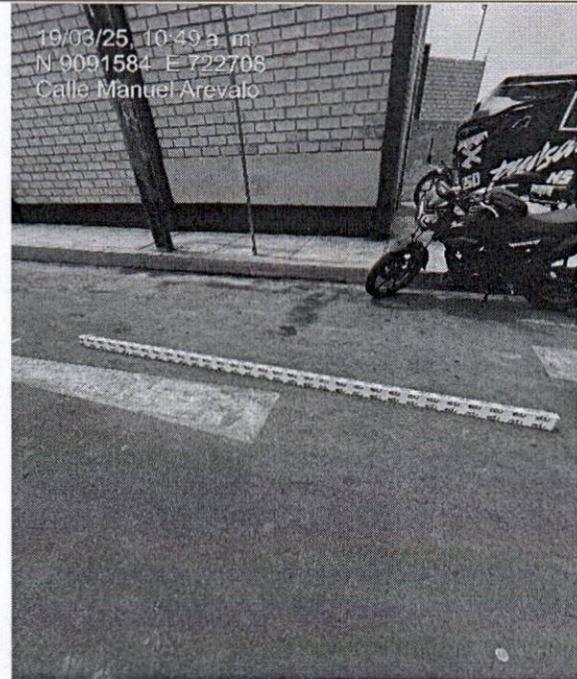
**Vista fotográfica N.º 111:** Verificación de depresiones en parche, mediante la comprobación con una regla de tres (3) metros de forma paralela, carril derecho de la calzada, CA. Manuel Arévalo (tramo CA. Manuel Seoane y Felipe Santiago Salaverry), coordenadas N 9091584 E 722708.

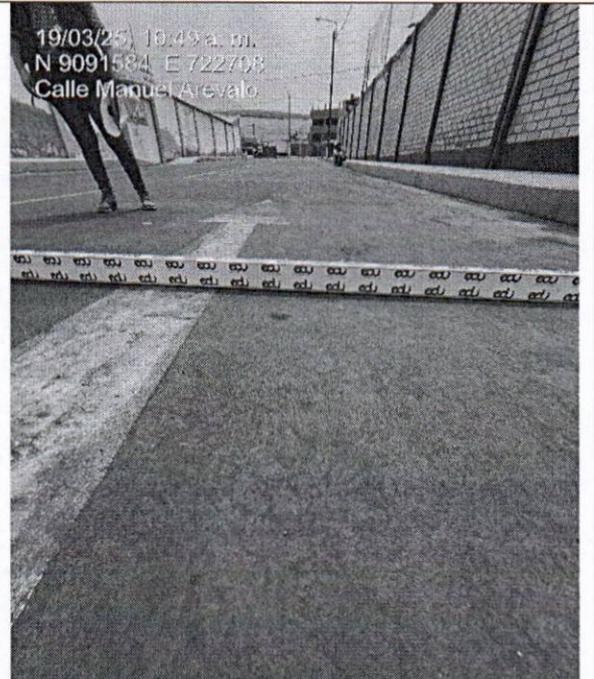
**Vista fotográfica N.º 112:** Verificación de depresiones en parche, mediante la comprobación con una regla de tres (3) metros de forma perpendicular, carril derecho de la calzada, CA. Manuel Arévalo (tramo CA. Manuel Seoane y Felipe Santiago Salaverry), coordenadas N 9091584 E 722708.

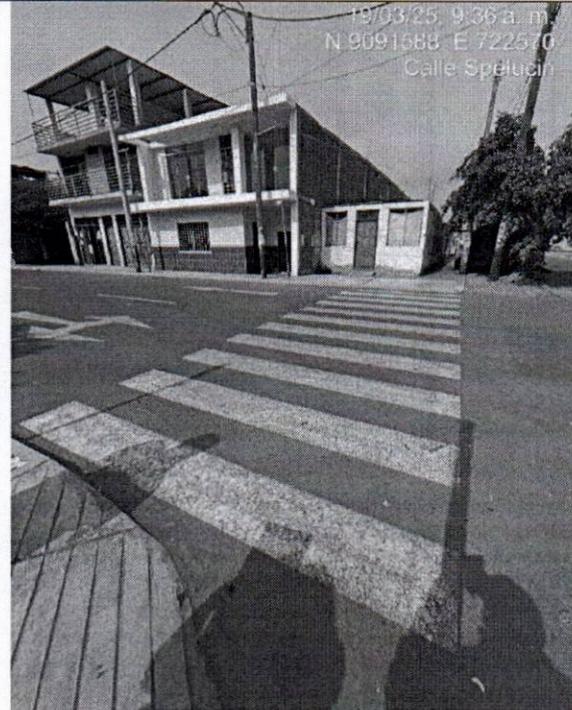
**Vista fotográfica N.º 121:** Desgaste de pintura blanca en pase peatonal, CA. Spelucín con intersección CA. Luis Negreiros, coordenadas N 9091588 E 722570.

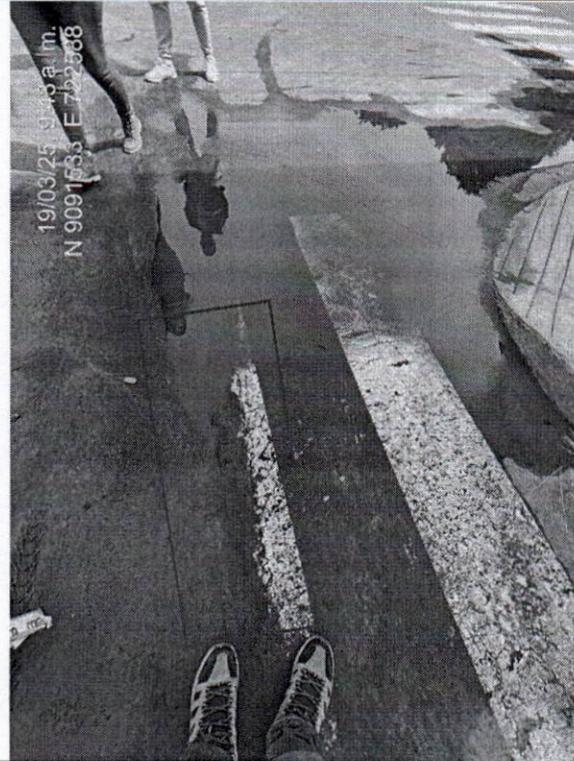
**Vista fotográfica N.º 129:** Empozamiento de agua en la CA. Spelucín y Manuel Arévalo; asimismo, se presencia fisuras en el pavimento intervenido, coordenadas N 9091533 E 722524.

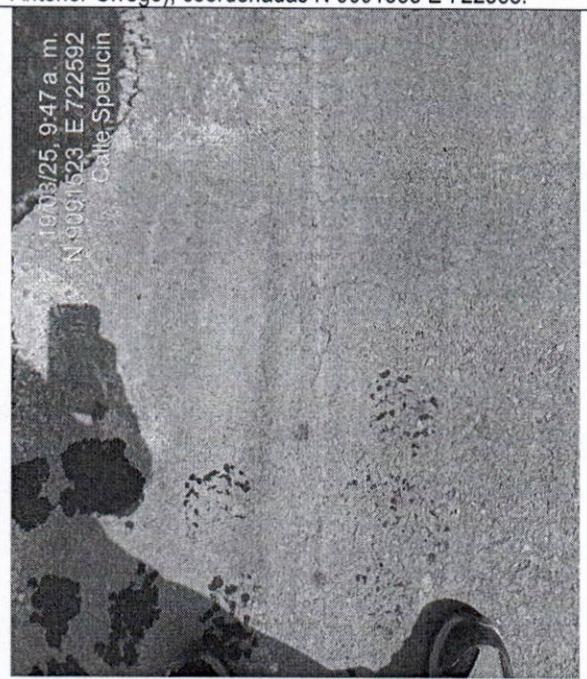
**Vista fotográfica N.º 132:** Presencia de fisuras en el recapeo de calzada en caliente e=1", carril izquierdo CA. Spelucín (tramo CA Manuel Arévalo y Antenor Orrego), coordenadas N 9091523 E 722592.

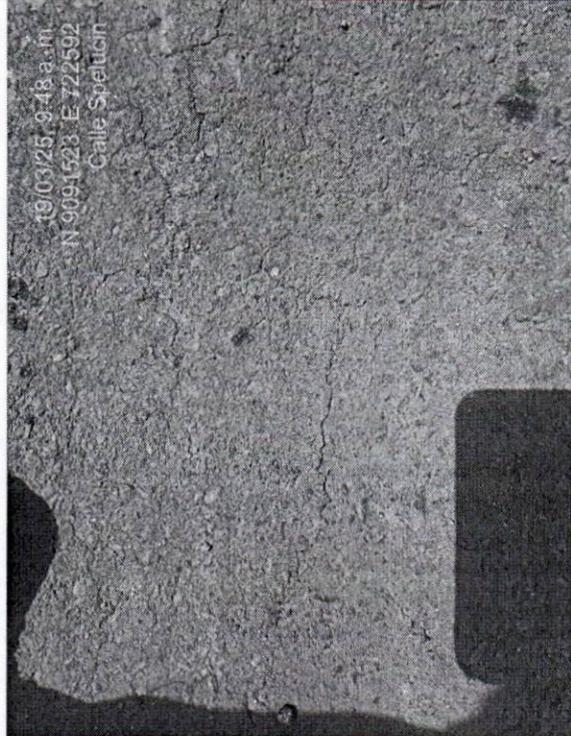
**Vista fotográfica N.º 133:** Presencia de fisuras en el recapeo de calzada en caliente e=1", carril izquierdo CA. Spelucín (tramo CA Manuel Arévalo y Antenor Orrego), coordenadas N 9091523 E 722592.

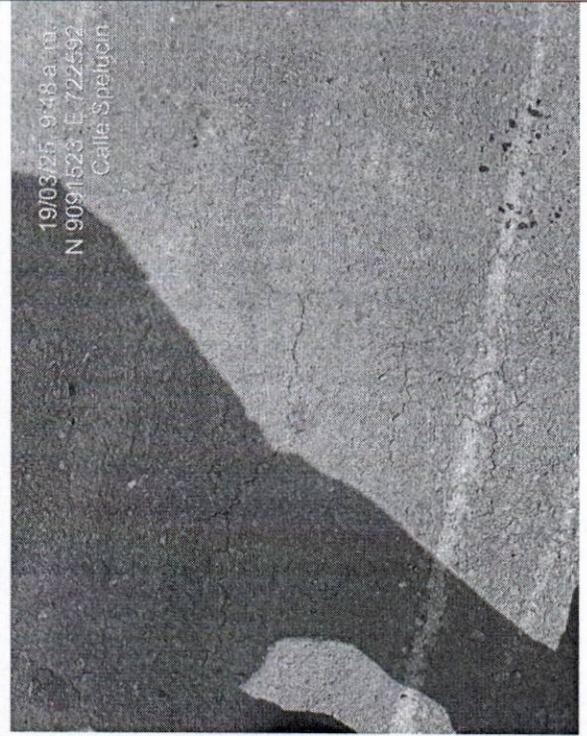
**Vista fotográfica N.º 134:** Presencia de fisuras en el recapeo de calzada en caliente e=1", carril izquierdo CA. Spelucín (tramo CA Manuel Arévalo y Antenor Orrego), coordenadas N 9091523 E 722592.

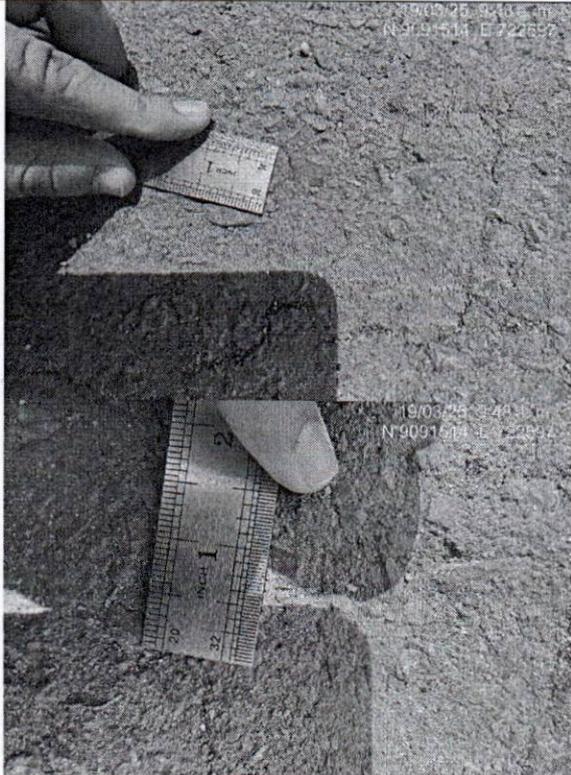
**Vista fotográfica N.º 135:** Medición del agregado grueso utilizado en el recapeo de calzada de 1", con dimensión de 0,9" x 0,4", coordenadas N 9091514 E 722597.

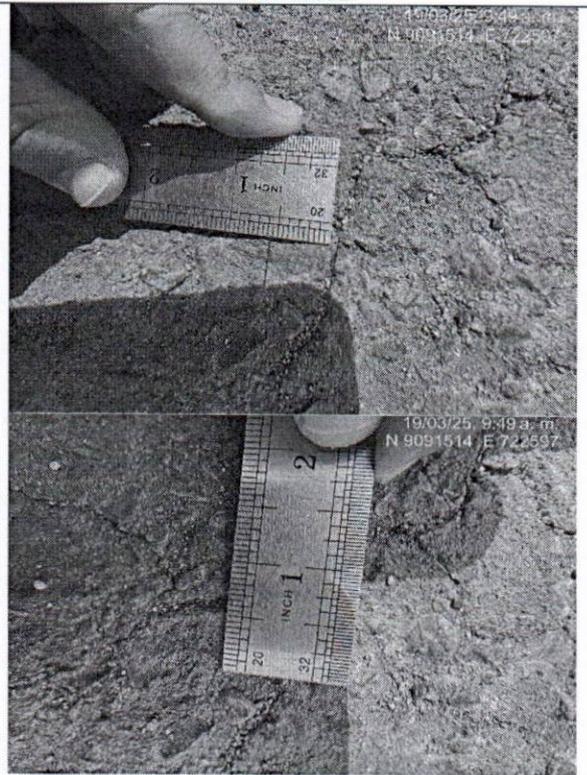
**Vista fotográfica N.º 136:** Medición del agregado grueso utilizado en el recapeo de calzada de 1", con dimensión de 0,55" x 0,5", coordenadas N 9091514 E 722597.

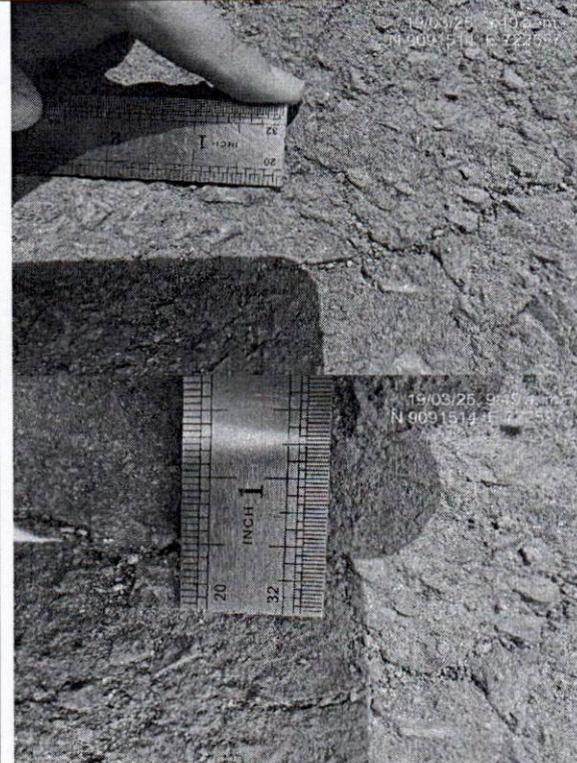
**Vista fotográfica N.º 137:** Medición del agregado grueso utilizado en el recapeo de calzada de 1", con dimensión de 0,8" x 0,4", coordenadas N 9091514 E 722597.

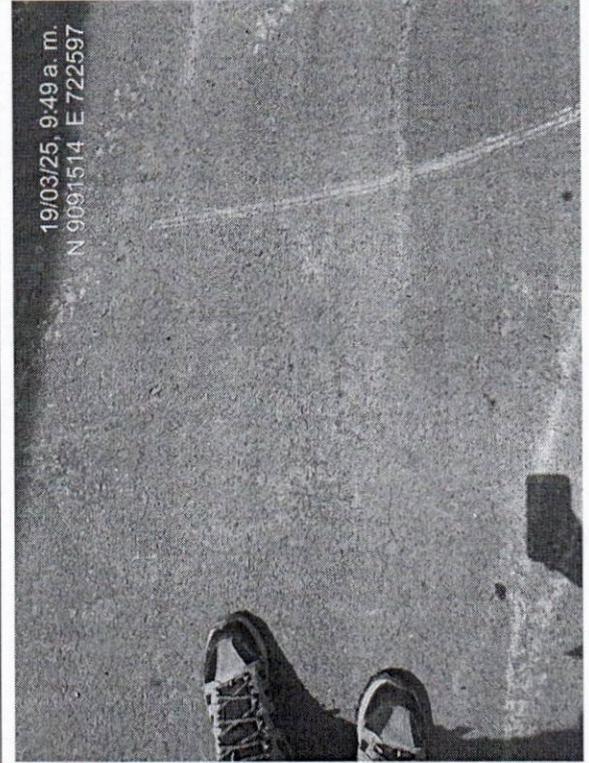
**Vista fotográfica N.º 138:** Presencia de fisuras en el recapeo de calzada en caliente e=1", carril izquierdo CA. Spelucín (tramo CA Manuel Arévalo y Antenor Orrego), coordenadas N 9091514 E 722597.

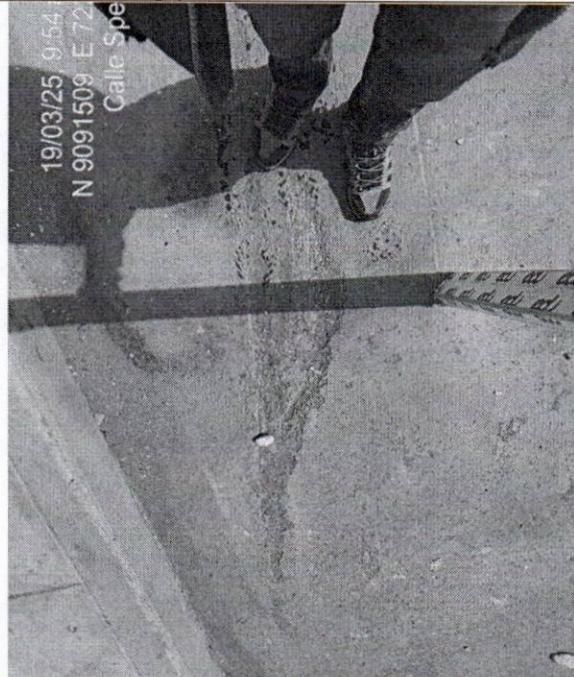
**Vista fotográfica N.º 143:** Deterioro en la capa de recapeo de calzada de 1", CA. Spelucín (tramo con CA. Manuel Arévalo y Antenor Orrego), coordenadas N 9091509 E 722597.

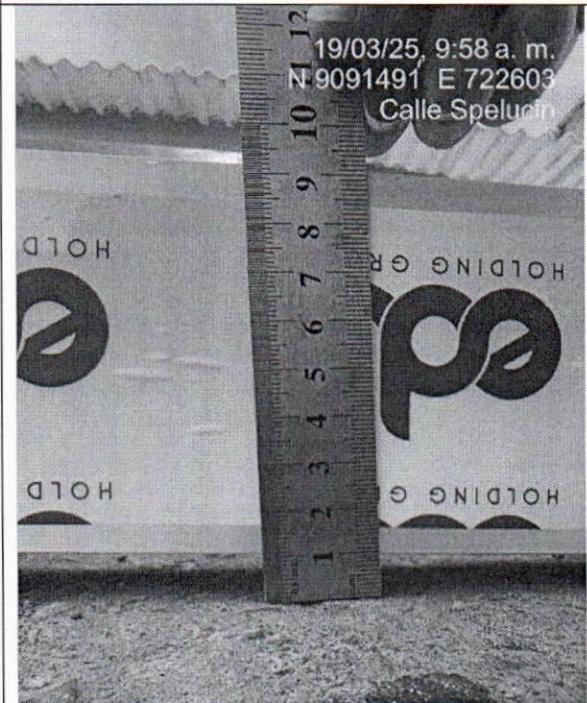
- Se evidenció agua debido a fuga de agua de conexión domiciliaria (coordenadas N 9091500 E 722602).
- Se evidenció depresión:
  - 2,2 cm coordenadas N 9091500 E 722602.

- 1,0 cm coordenadas N 9091491 E 722603.
- Se evidencia bache en pavimento recién construido, Sub-Gerente de Obras, Estudios y Proyectos, manifestó que, se debe a posible rotura de tubería, (coordenadas N 9091474 E 722605).

**Vista fotográfica N.º 148:** Depresión de 1,0 cm (regla colocada paralela a la vía) en CA. Spelucín, carril derecho (tramo con CA. Manuel Arévalo y Antenor Orrego), coordenadas N 9091491 E 722603.

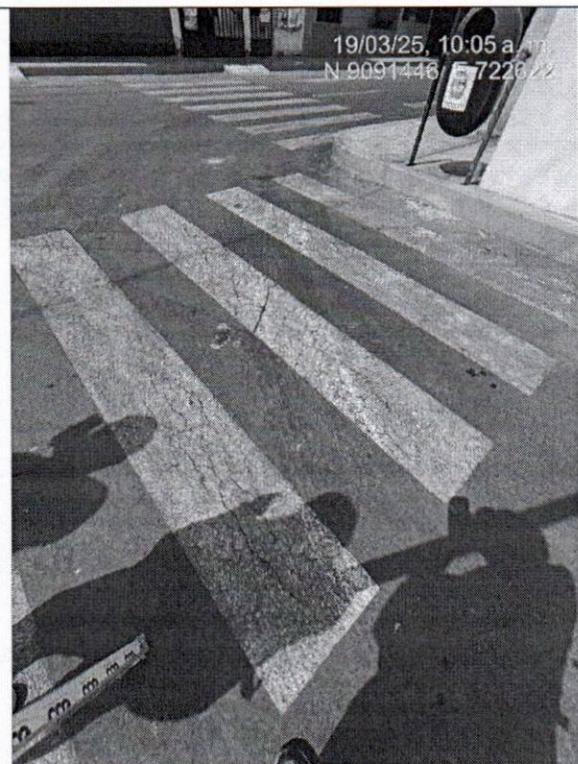
**Vista fotográfica N.º 158:** Desgaste de pintura blanca en pase peatonal, CA. Spelucín, carril derecho (tramo con CA. Manuel Arévalo y Antenor Orrego), coordenadas N 9091446 E 722622.

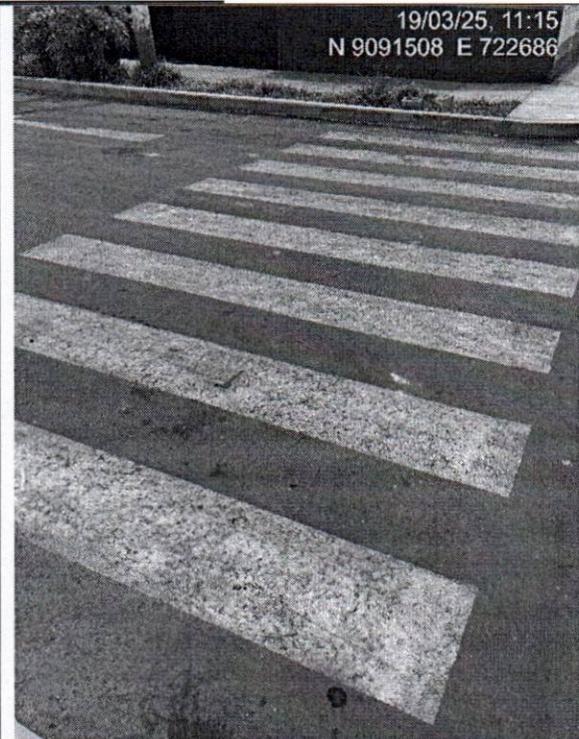
**Vista fotográfica N.º 161:** Desgaste de pintura blanca en pase peatonal, CA. Carlos M. Cox con intersección a la CA. Antenor Orrego, coordenadas N 9091508 E 722686.

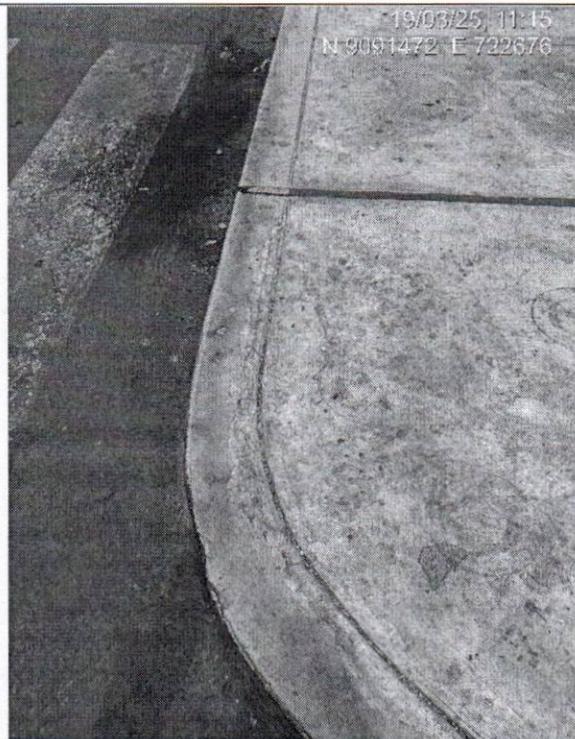
**Vista fotográfica N.º 162:** Desprendimiento de pintura amarilla en borde de vereda, CA. Carlos M. Cox con intersección a la CA. Antenor Orrego, coordenadas N 9091742 E 722676.

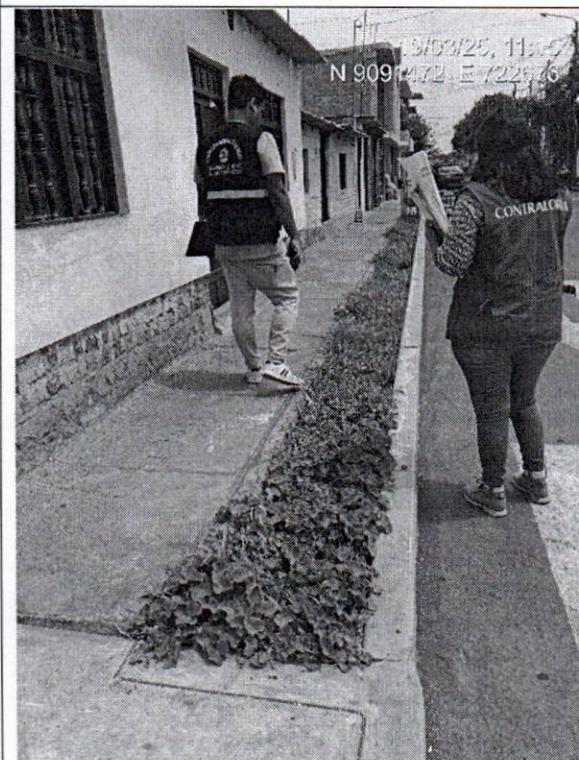
**Vista fotográfica N.º 163:** Desprendimiento de pintura amarilla en sardinel, CA. Carlos M. Cox (tramo CA. Antenor Orrego y Manuel Arévalo), coordenadas N 9091742 E 722676.

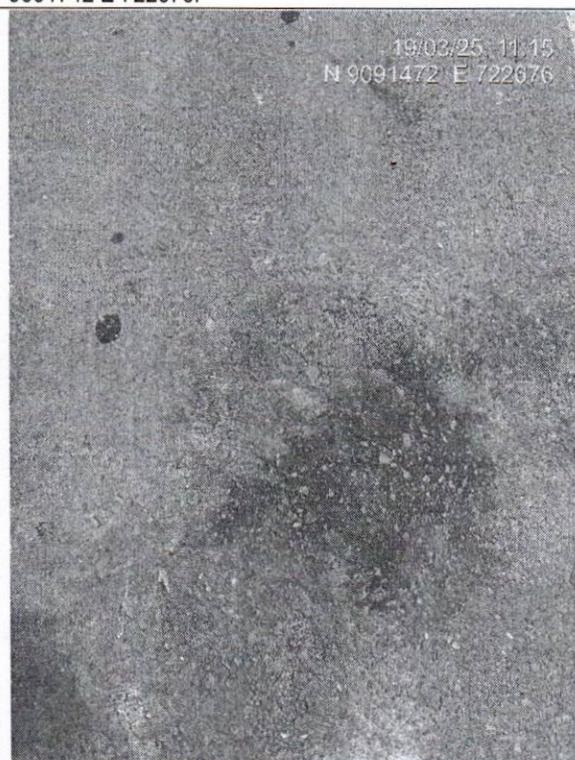
**Vista fotográfica N.º 164:** Peladura de capa de recapeo de calzada de 1", CA. Carlos M. Cox (tramo CA. Antenor Orrego y Manuel Arévalo), coordenadas N 9091472 E 722676.

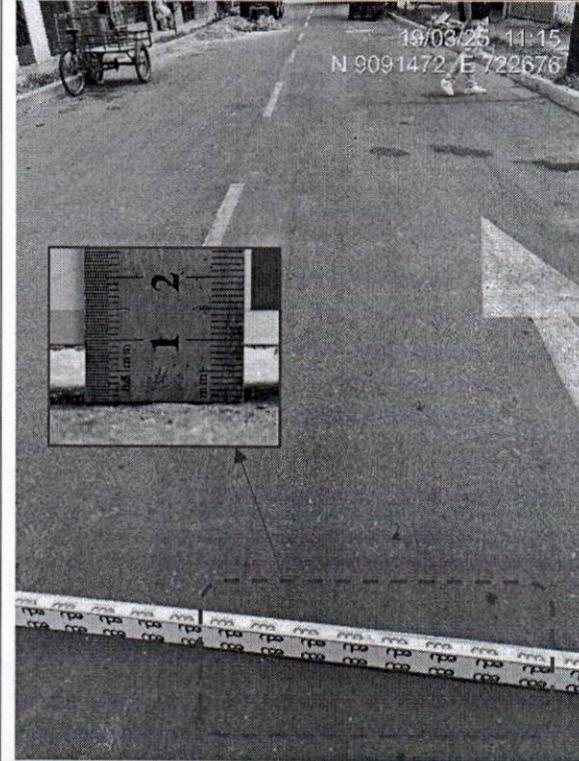
**Vista fotográfica N.º 165:** Depresión de 0,9 cm (regla colocada perpendicular a la vía) en CA. Carlos M. Cox (tramo CA. Antenor Orrego y Manuel Arévalo), coordenadas N 9091472 E 722676.

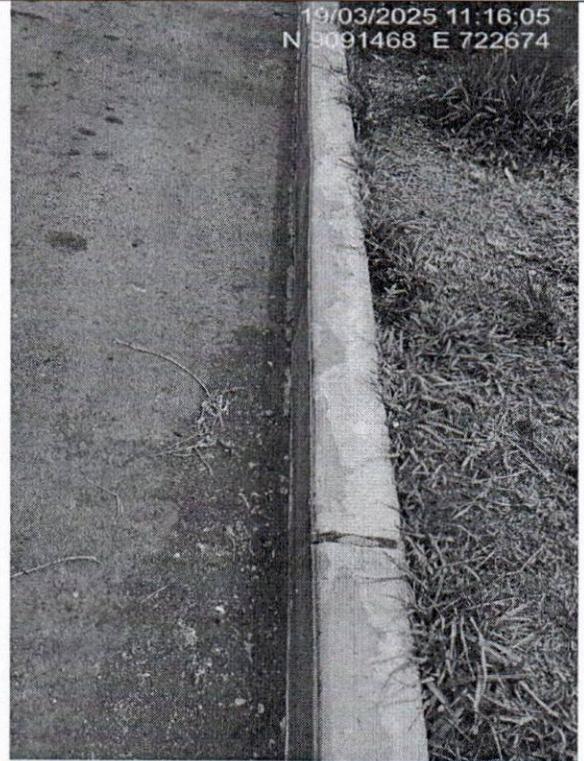
**Vista fotográfica N.º 166:** Desprendimiento de pintura amarilla en sardinel, lado derecho CA. Carlos M. Cox (tramo CA. Antenor Orrego y Manuel Arévalo), coordenadas N 9091468 E 722674.

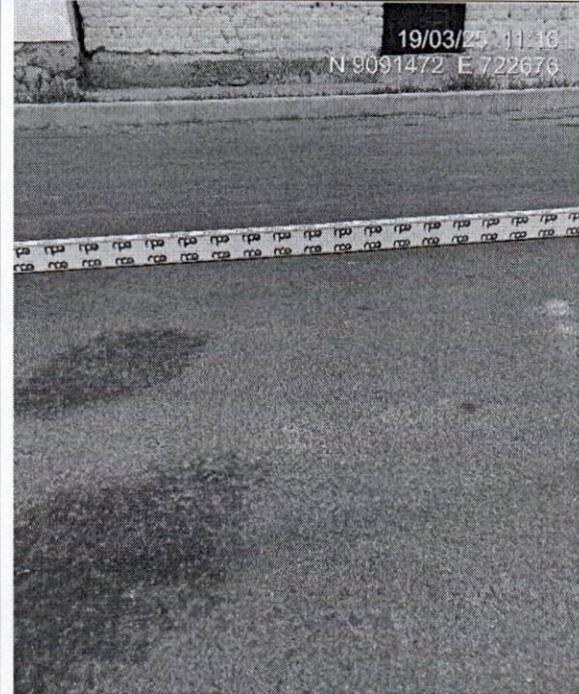
**Vista fotográfica N.º 167:** Verificación de depresiones en parche, mediante la comprobación con una regla de tres (3) metros de forma paralela a la vía, carril izquierdo de la calzada, CA. Carlos M. Cox (tramo CA. Antenor Orrego y Manuel Arévalo), coordenadas N 9091472 E 722676

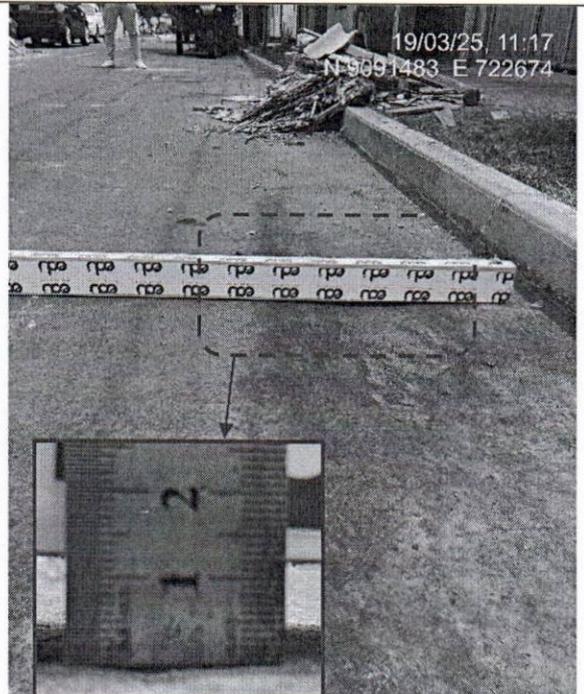
**Vista fotográfica N.º 168:** Depresión de 1,2 cm (regla colocada perpendicular a la vía) en CA. Carlos M. Cox (tramo CA. Antenor Orrego y Manuel Arévalo), coordenadas N 9091783 E 722674.

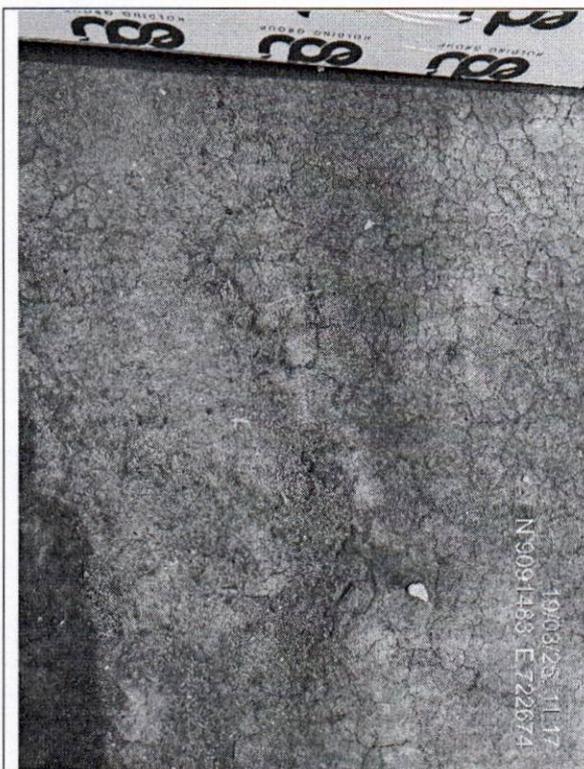
**Vista fotográfica N.º 169:** Presencia de fisuras en el recapeo de calzada en caliente e=1", carril derecho CA. Carlos M. Cox (tramo CA. Antenor Orrego y Manuel Arévalo), coordenadas N 9091483 E 722674.

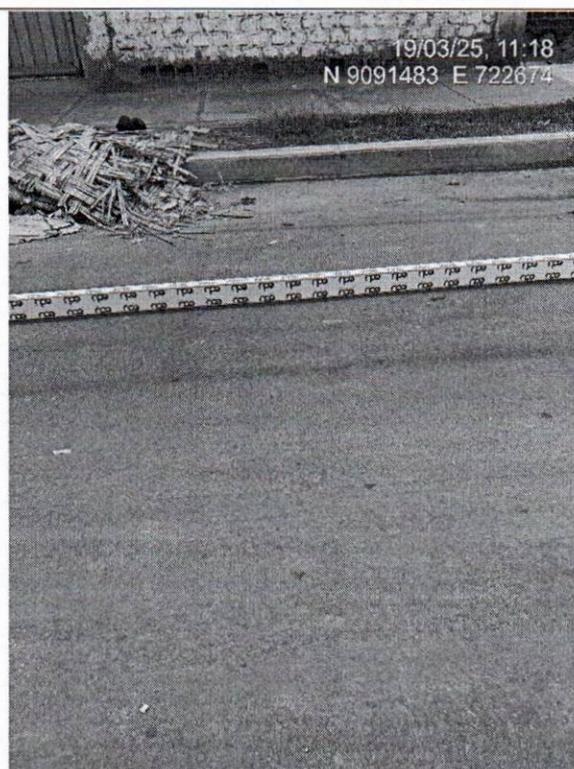
**Vista fotográfica N.º 170:** Verificación de depresiones en parche, mediante la comprobación con una regla de tres (3) metros de forma paralela a la vía, carril izquierdo de la calzada, CA. Carlos M. Cox (tramo CA. Antenor Orrego y Manuel Arévalo), coordenadas N 9091483 E 722674.

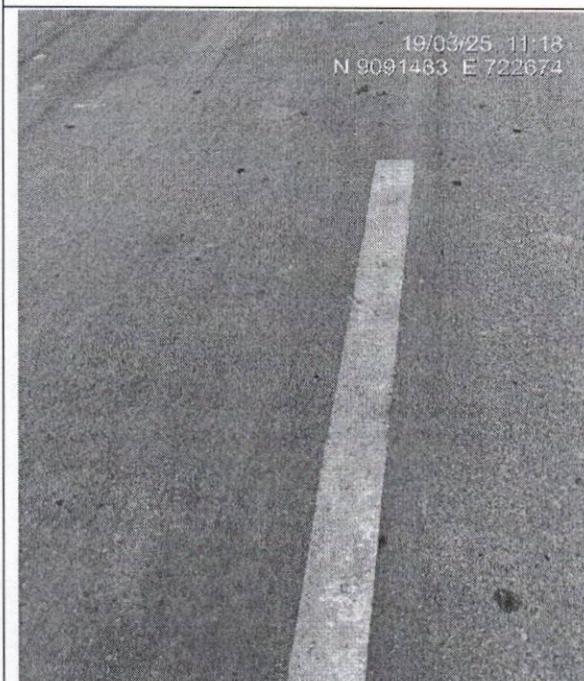
**Vista fotográfica N.º 171:** Desgaste de pintura blanca en línea discontinua, CA. Carlos M. Cox (tramo CA. Antenor Orrego y Manuel Arévalo), coordenadas N 9091483 E 722674.

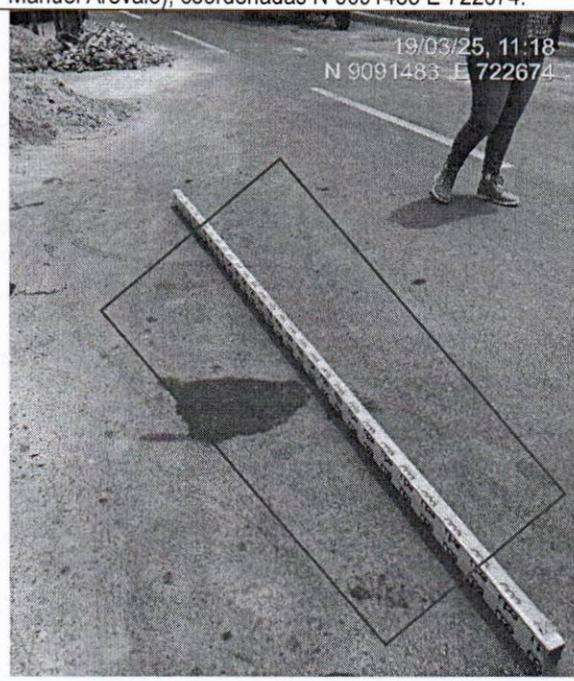
**Vista fotográfica N.º 172:** Verificación de depresiones en parche, mediante la comprobación con una regla de tres (3) metros de forma paralela a la vía, carril derecho de la calzada, CA. Carlos M. Cox (tramo CA. Antenor Orrego y Manuel Arévalo), coordenadas N 9091483 E 722674.

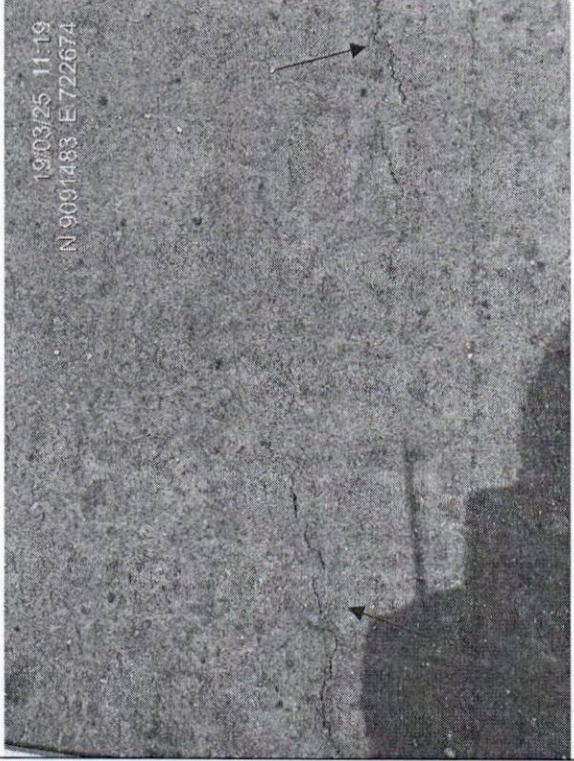
**Vista fotográfica N.º 173:** Presencia de fisuras en el recapeo de calzada en caliente e=1", carril derecho CA. Carlos M. Cox (tramo CA. Antenor Orrego y Manuel Arévalo), coordenadas N 9091483 E 722674.

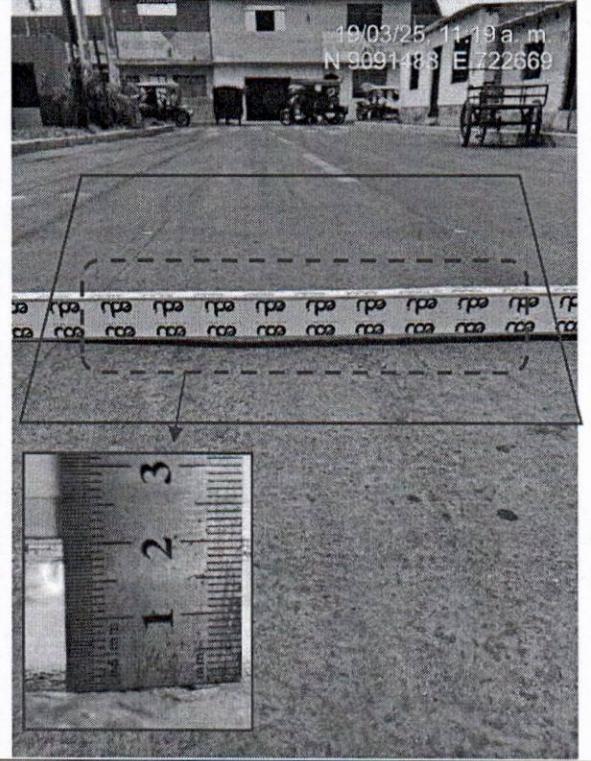
**Vista fotográfica N.º 174:** Depresión de 2,1 cm (regla colocada perpendicular a la vía) en CA. Carlos M. Cox (tramo CA. Antenor Orrego y Manuel Arévalo), coordenadas N 9091488 E 722669.
