**INFORME DE CONTROL CONCURRENTE**  
**N.º 015-2025-OCI/0424-SCC**

**OBRA: “MEJORAMIENTO DE LA TRANSITABILIDAD VIAL Y  
PEATONAL DE LAS CALLES ALFREDO TELLO, CALLE  
SPELUCIN, CALLE CARLOS MANUEL COX, CALLE  
MANUEL SEOANE, CALLE ANTENOR ORREGO, CALLE  
MANUEL ARÉVALO, DEL AAHH AURORA DÍAZ, DISTRITO  
DE SALAVERRY - PROVINCIA DE TRUJILLO -  
DEPARTAMENTO DE LA LIBERTAD”**

**LIQUIDACIÓN DE LOS CONTRATOS DE EJECUCIÓN Y  
SUPERVISIÓN DE OBRA**

**DETERIORO PREMATURO EN COMPONENTES DE LA OBRA AFECTA SU CALIDAD Y DURABILIDAD Y OCASIONA EL RIESGO DE REDUCIR SU VIDA ÚTIL Y, POR ENDE, QUE NO SE CUMPLA EL OBJETIVO DEL PROYECTO Y LA FINALIDAD PÚBLICA DE LA CONTRATACIÓN.**

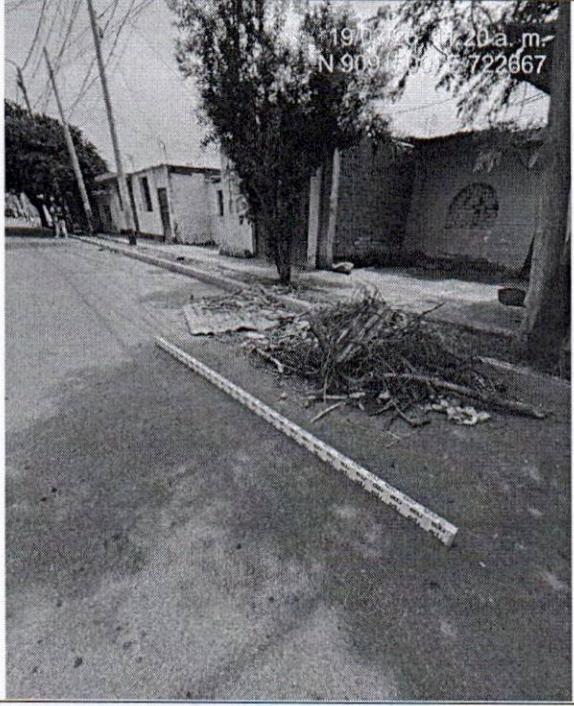
**Vista fotográfica N.º 175:** Verificación de depresiones en parche, mediante la comprobación con una regla de tres (3) metros de forma paralela a la vía, carril derecho de la calzada, CA. Carlos M. Cox (tramo CA. Antenor Orrego y Manuel Arévalo), coordenadas N 9091500 E 722667.

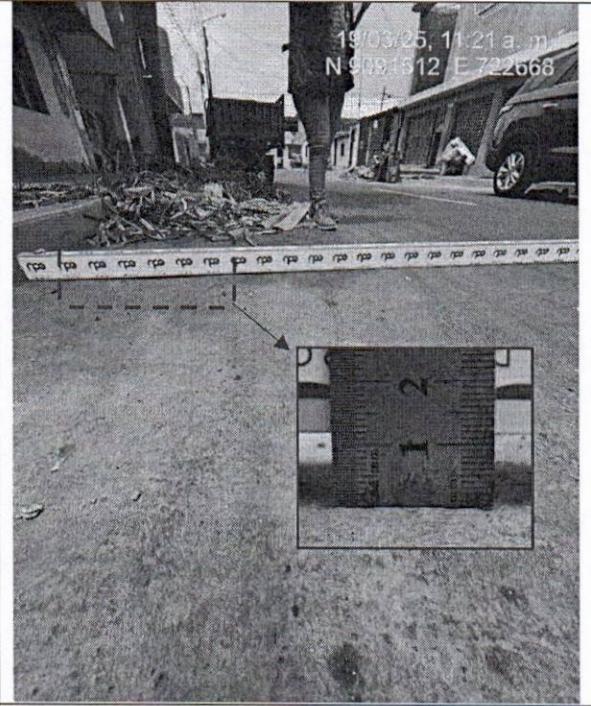
**Vista fotográfica N.º 176:** Depresión de 1,1 cm (regla colocada perpendicular a la vía), dado en parche P-06, CA. Carlos M. Cox (tramo CA. Antenor Orrego y Manuel Arévalo), coordenadas N 9091512 E 722668.

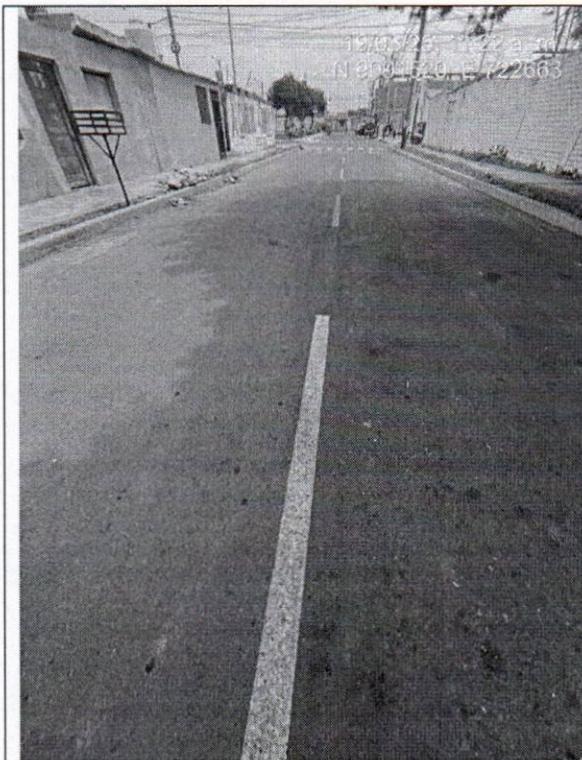
**Vista fotográfica N.º 177:** Desgaste de pintura blanca en línea discontinua, CA. Carlos M. Cox (tramo CA. Antenor Orrego y Manuel Arévalo), coordenadas N 9091520 E 722663.

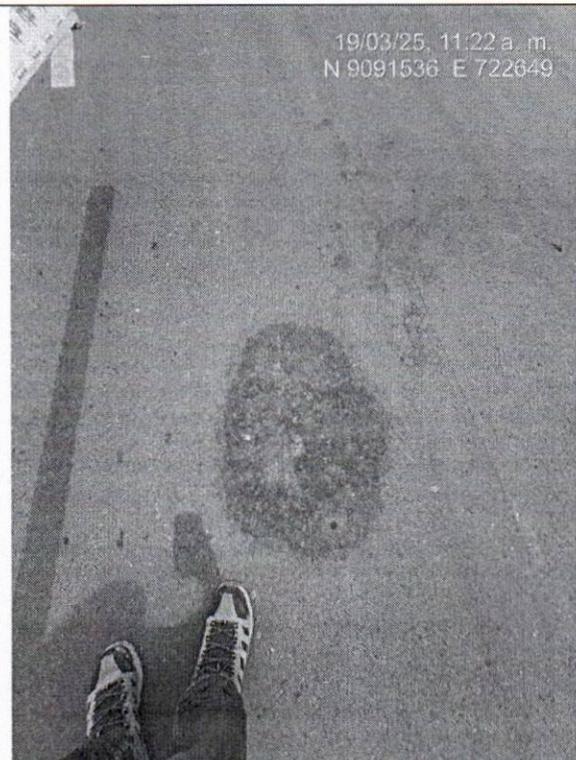
**Vista fotográfica N.º 178:** Peladura en capa de recapeo de calzada de 1", CA. Carlos M. Cox (tramo CA. Antenor Orrego y Manuel Arévalo), coordenadas N 9091536 E 722649.

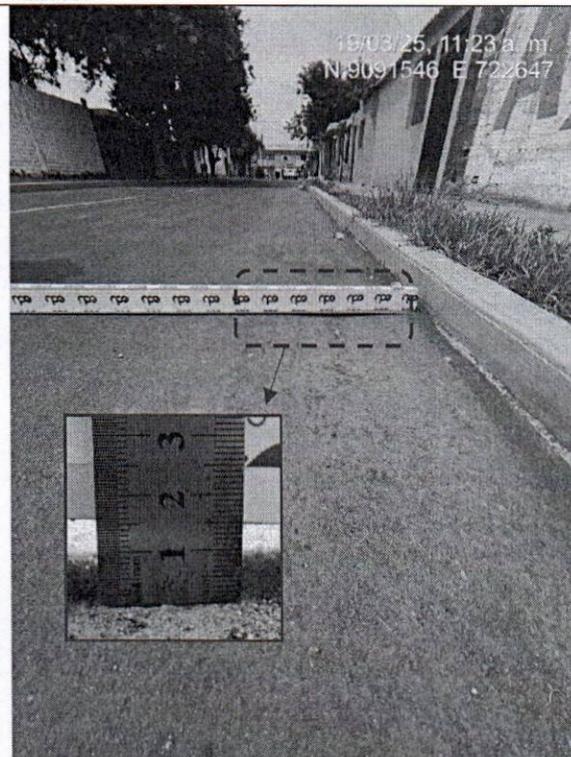
**Vista fotográfica N.º 179:** Depresión de 1,5 cm (regla colocada perpendicular a la vía), dado en parche P-05, CA. Carlos M. Cox (tramo CA. Antenor Orrego y Manuel Arévalo), coordenadas N 9091546 E 722647.

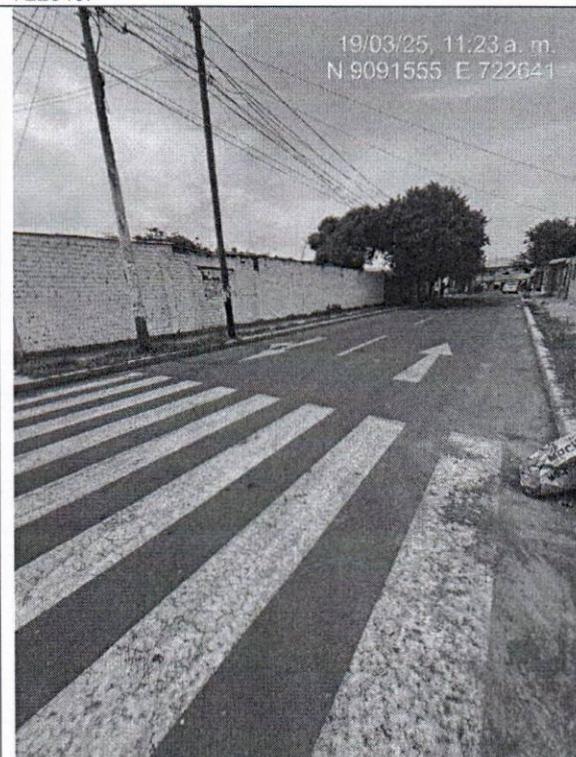
**Vista fotográfica N.º 180:** Desgaste de pintura blanca en pase peatonal, CA. Carlos M. Cox (tramo CA. Antenor Orrego y Manuel Arévalo), coordenadas N 9091555 E 722641.

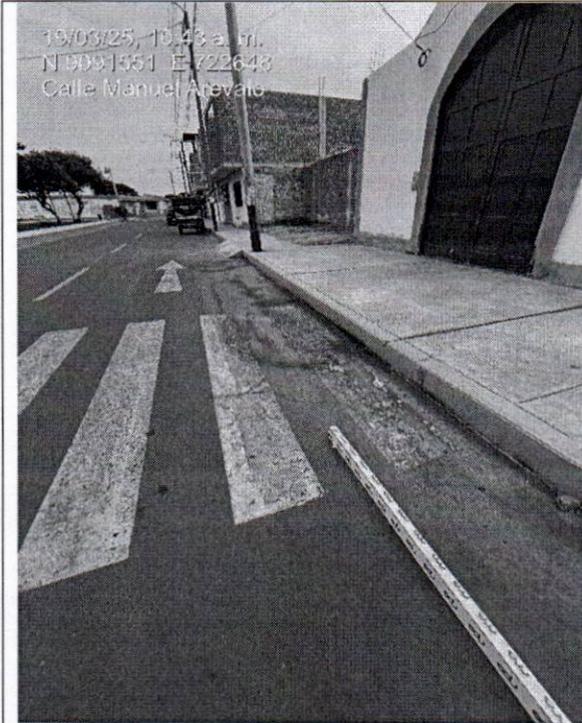
**Vista fotográfica N.º 181:** Verificación de depresiones en parche, mediante la comprobación con una regla de tres (3) metros de forma paralela a la vía, carril derecho de la calzada, CA. Carlos M. Cox (tramo CA. Manuel Arévalo y Luis Negreiros), coordenadas N 9091551 E 722648.

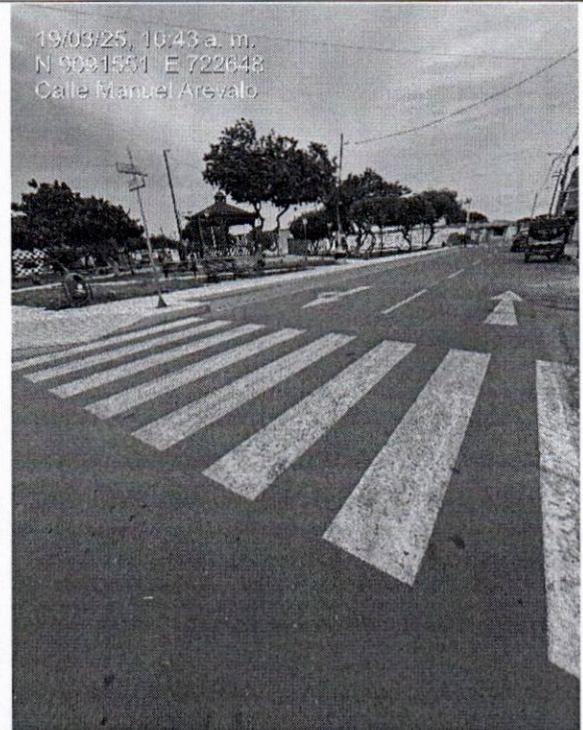
**Vista fotográfica N.º 182:** Desgaste de pintura blanca en pase peatonal, CA. Carlos M. Cox con intersección a la CA. Manuel Arévalo, coordenadas N 9091511 E 722648.

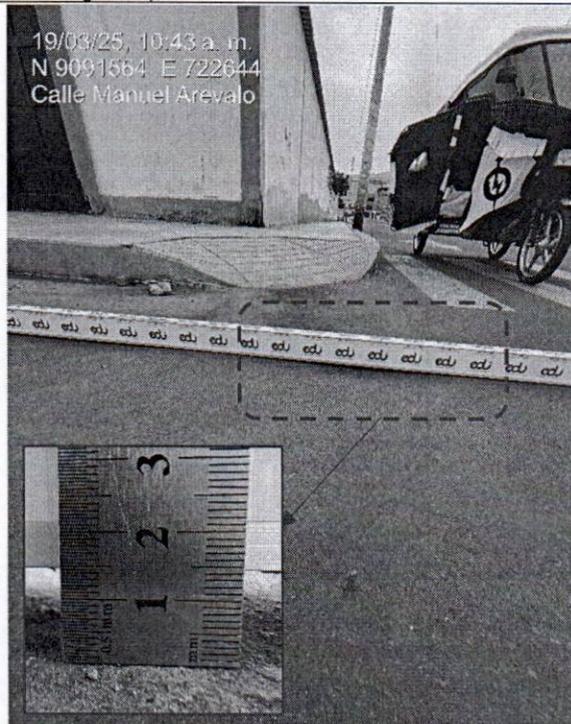
**Vista fotográfica N.º 183:** Depresión de 1,4 cm (regla colocada paralela a la vía), en corrección de observación de rampa y colocación de asfalto, CA. Carlos M. Cox con intersección a la CA. Manuel Arévalo, coordenadas N 9091564 E 722644.

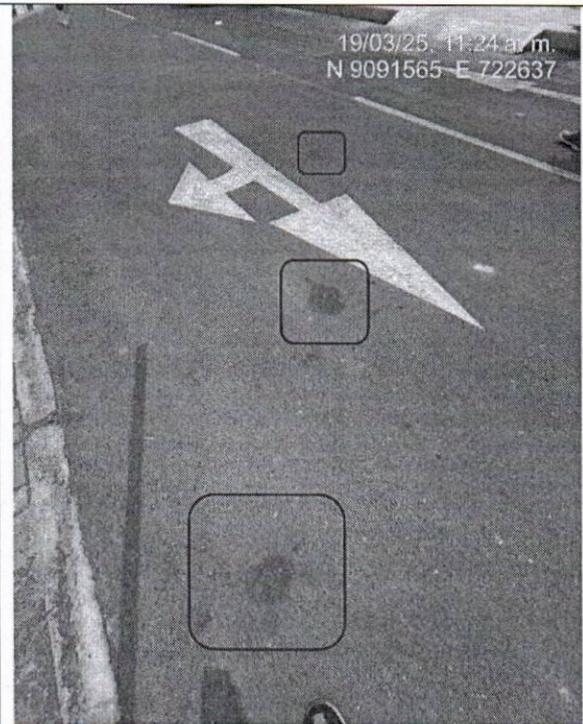
**Vista fotográfica N.º 184:** Manchas en el pavimento, debido a la exudación del asfalto, carril izquierdo, CA. Carlos M. Cox (tramo CA. Manuel Arévalo y Luis Negreiros), coordenadas N 9091565 E 722537.

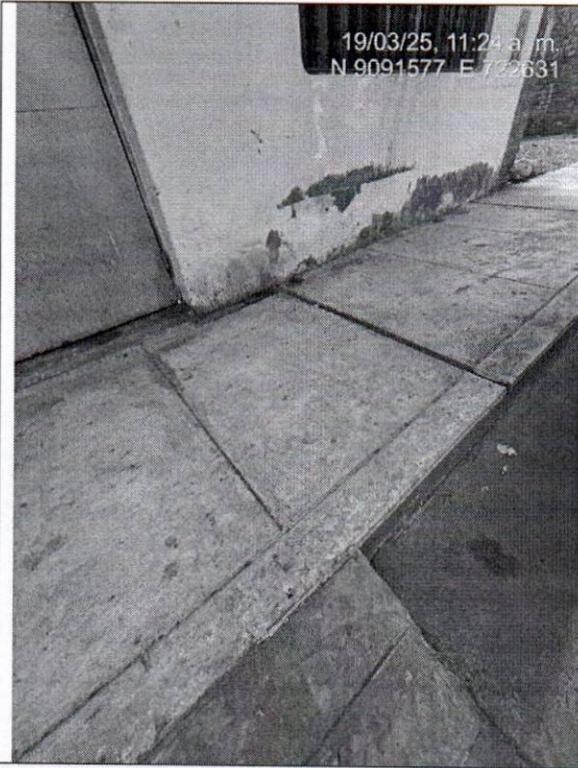
**Vista fotográfica N.º 185:** Desprendimiento de pintura amarilla en borde de vereda, carril derecho CA. Carlos M. Cox (tramo CA. Manuel Arévalo y Luis Negreiros), coordenadas N 9091577 E 722631.

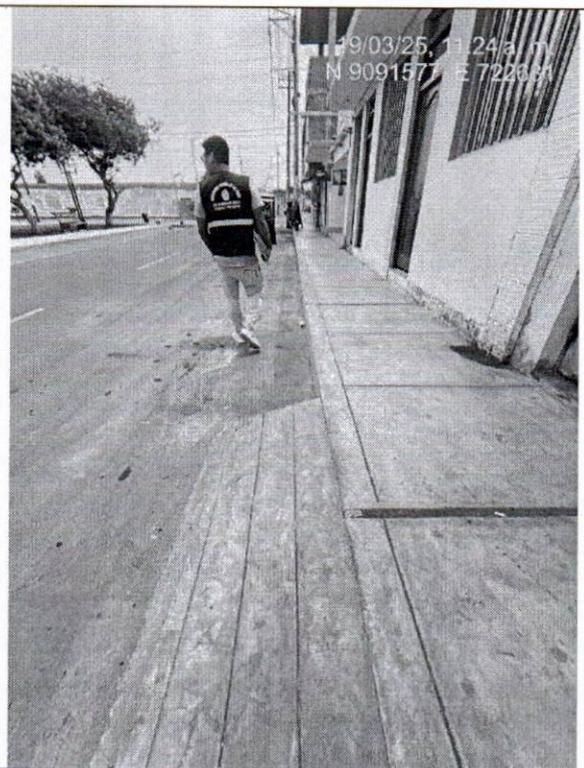
**Vista fotográfica N.º 186:** Desgaste de pintura amarilla en borde de vereda, carril derecho CA. Carlos M. Cox (tramo CA. Manuel Arévalo y Luis Negreiros), coordenadas N 9091577 E 722631.

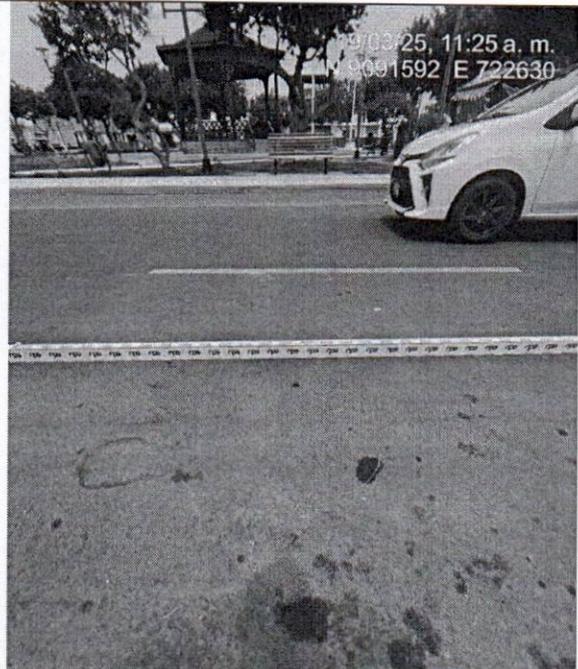
**Vista fotográfica N.º 187:** Verificación de depresiones en parche, mediante la comprobación con una regla de tres (3) metros de forma paralela a la vía, carril derecho de la calzada, CA. Carlos M. Cox (tramo CA. Manuel Arévalo y Luis Negreiros), coordenadas N 9091592 E 722630.

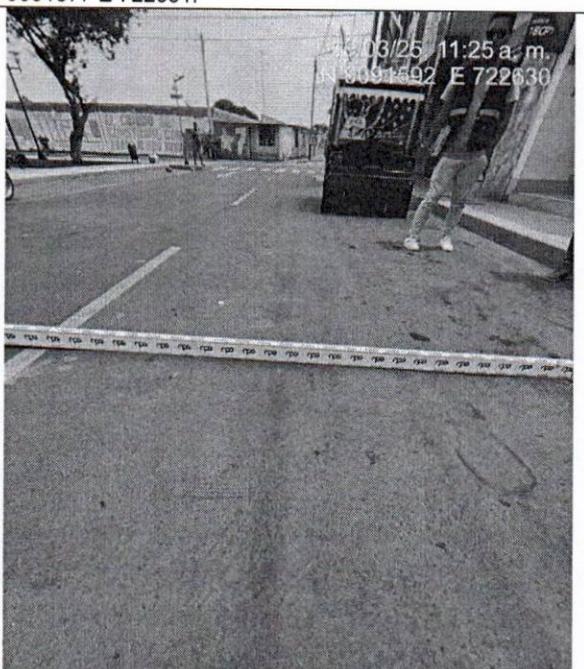
**Vista fotográfica N.º 188:** Verificación de depresiones en parche, mediante la comprobación con una regla de tres (3) metros de forma perpendicular a la vía, carril derecho de la calzada, CA. Carlos M. Cox (tramo CA. Manuel Arévalo y Luis Negreiros), coordenadas N 9091592 E 722630.

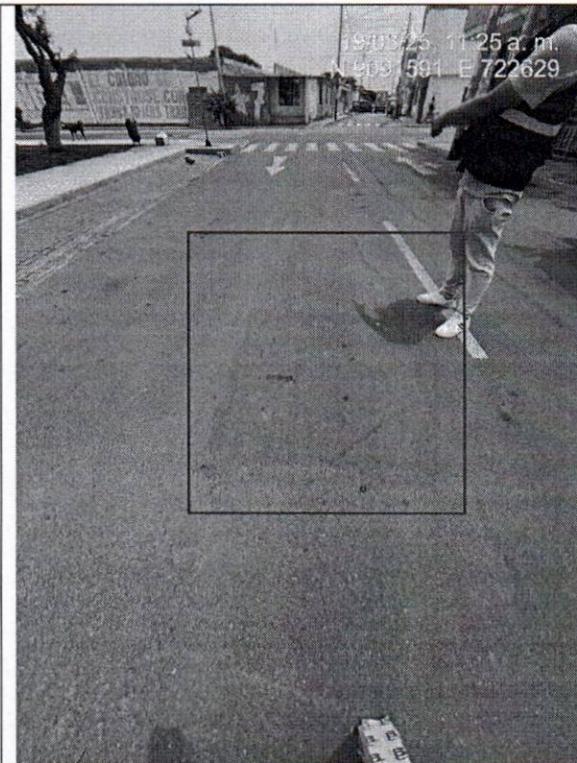
**Vista fotográfica N.º 189:** Presencia de parche, carril izquierdo, CA. Carlos M. Cox (tramo CA. Manuel Arevalo y Luis Negreiros), coordenadas N 9091591 E 722629.

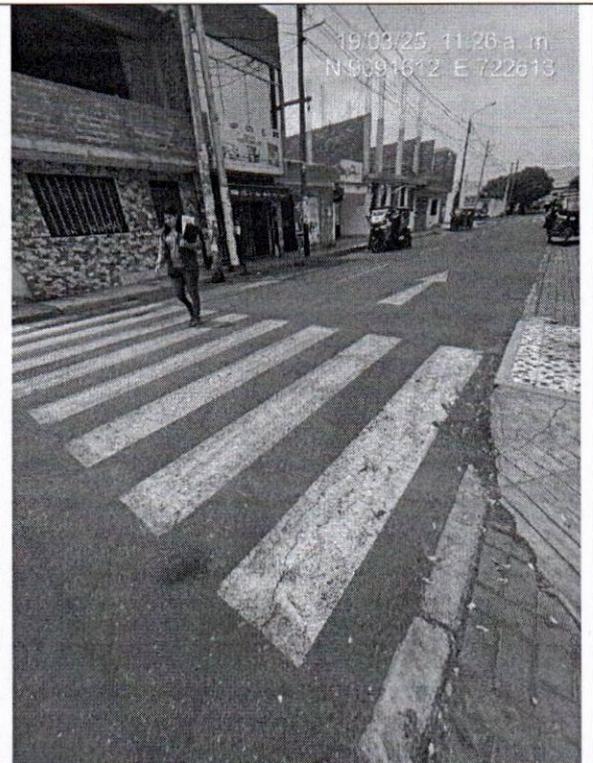
**Vista fotográfica N.º 190:** Desgaste de pintura blanca en pase peatonal, CA. Carlos M. Cox con intersección a la CA. Luis Negreiros, coordenadas N 9091612 E 722613.

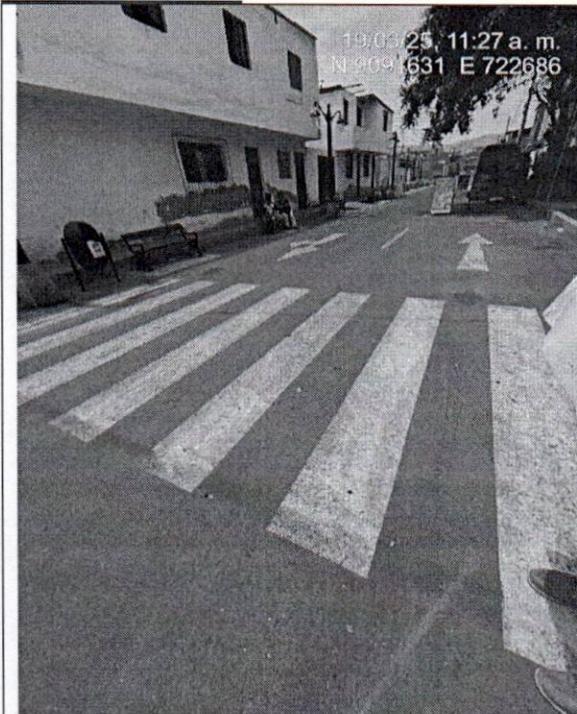
**Vista fotográfica N.º 191:** Desgaste de pintura blanca en pase peatonal, CA. Manuel Seoane con intersección a la CA. Luis Negreiros, coordenadas N 9091631 E 722686.

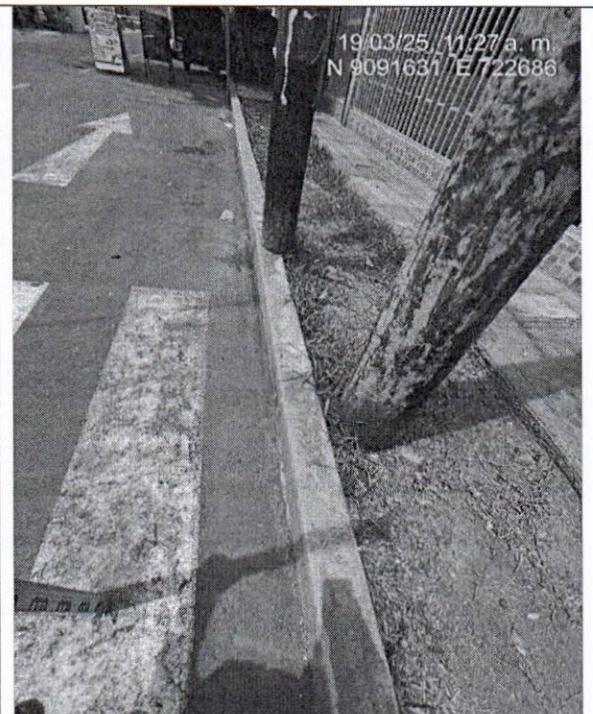
**Vista fotográfica N.º 192:** Desgaste de pintura amarilla en sardinel, CA. Manuel Seoane, carril derecho (de CA. Luis Negreiros a Manuel Arevalo), coordenadas N 9091631 E 722686.

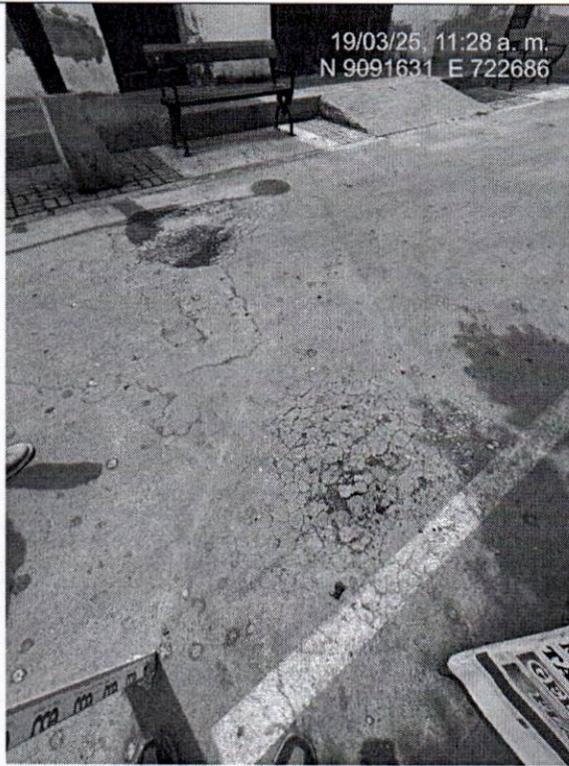
**Vista fotográfica N.º 193:** Presencia de bache y deterioro de la capa de recapeo, carril izquierdo CA. Manuel Seoane (tramo CA. Luis Negreiros a Manuel Arévalo), coordenadas N 9091631 E 722686.

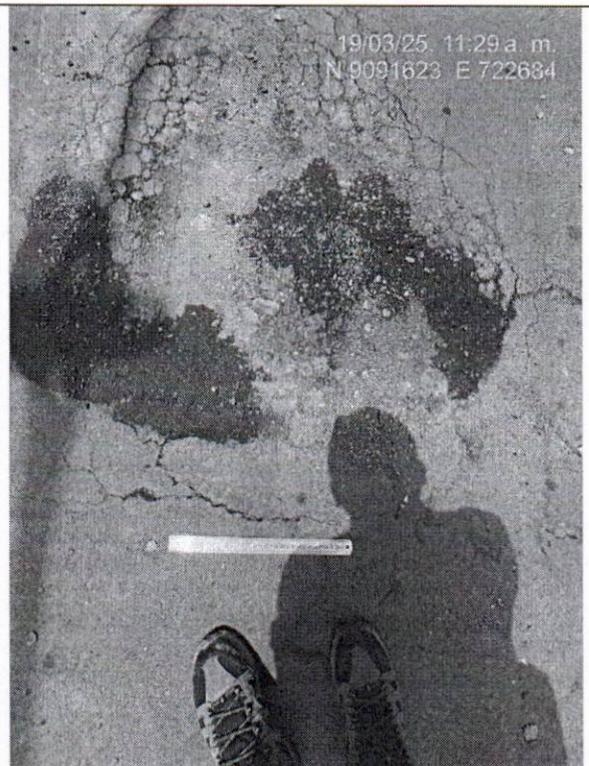
**Vista fotográfica N.º 194:** Presencia de bache en trabajos realizados, carril izquierdo CA. Manuel Seoane (tramo CA. Luis Negreiros a Manuel Arévalo), coordenadas N 9091623 E 722684.

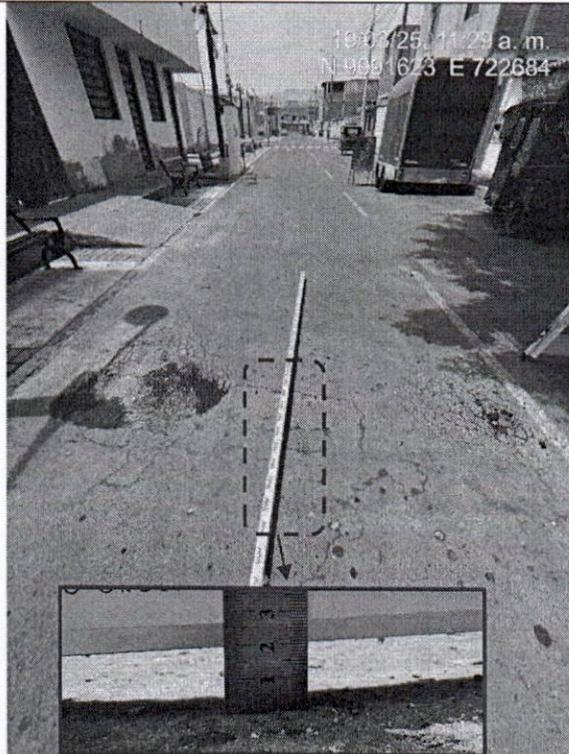
**Vista fotográfica N.º 195:** Depresión de 1,9 cm (regla colocada paralela a la vía), dado en parche, CA. Manuel Seoane (tramo CA. Luis Negreiros a Manuel Arévalo), coordenadas N 9091623 E 722684.

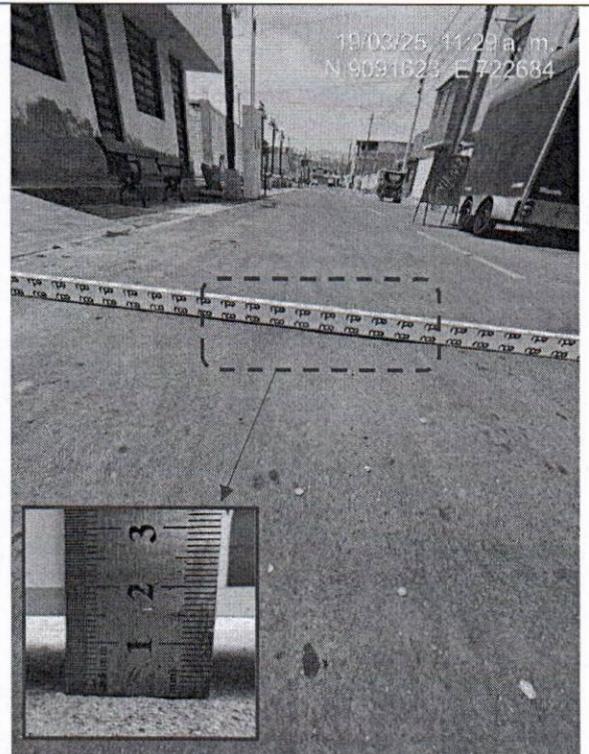
**Vista fotográfica N.º 196:** Depresión de 1,4 cm (regla colocada perpendicular a la vía), dado en parche, CA. Manuel Seoane (tramo CA. Luis Negreiros a Manuel Arévalo), coordenadas N 9091623 E 722684.

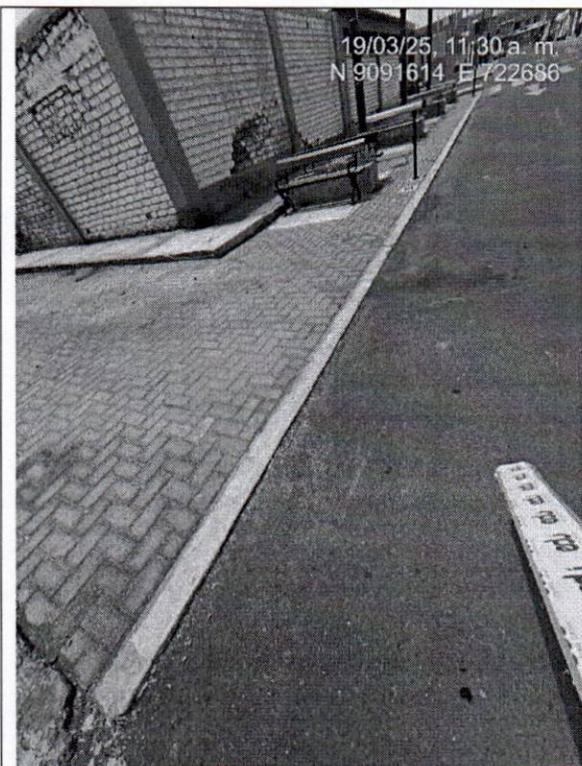
**Vista fotográfica N.º 197:** Desprendimiento de pintura amarilla en sardinel, carril izquierda CA. Manuel Seoane (tramo CA. Luis Negreiros a Manuel Arévalo), coordenadas N 9091614 E 722686.

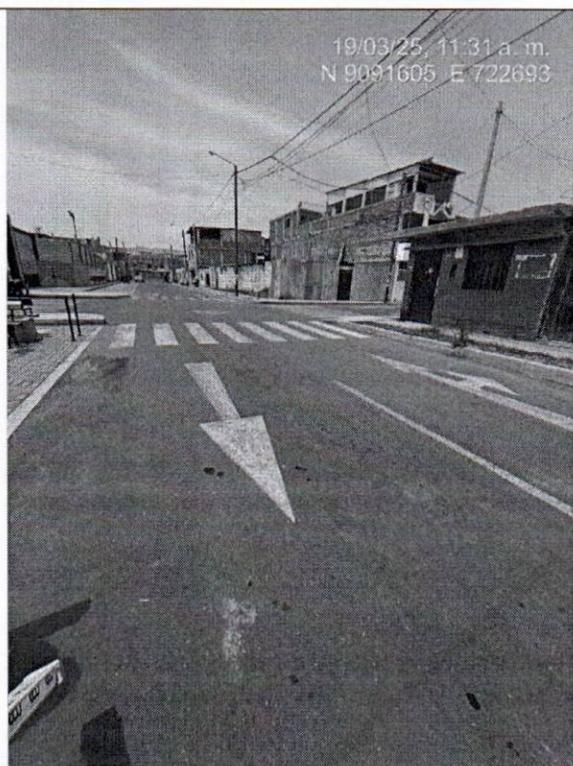
**Vista fotográfica N.º 198:** Desgaste de pintura blanca en flecha direccional, carril izquierda CA. Manuel Seoane (tramo CA. Luis Negreiros a Manuel Arévalo), coordenadas N 9091605 E 722693.

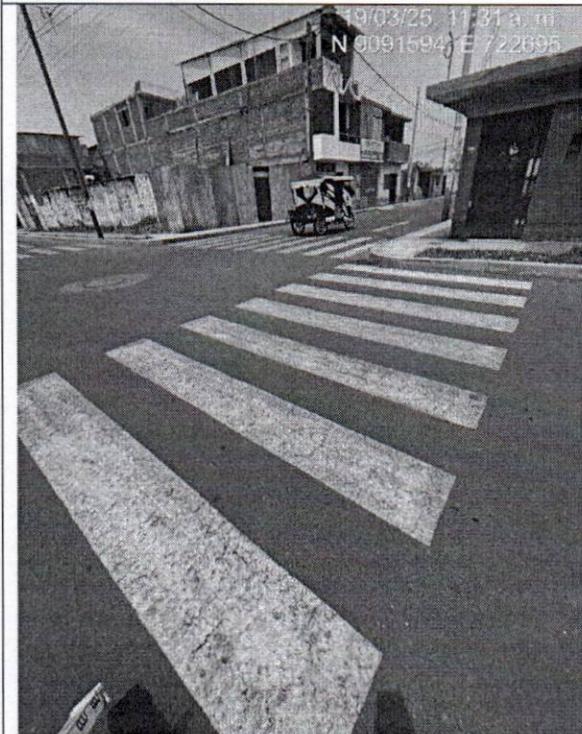
**Vista fotográfica N.º 199:** Desgaste de pintura blanca en pase peatonal, CA. Manuel Seoane con intersección con CA Manuel Arévalo, coordenadas N 9091594 E 722695.

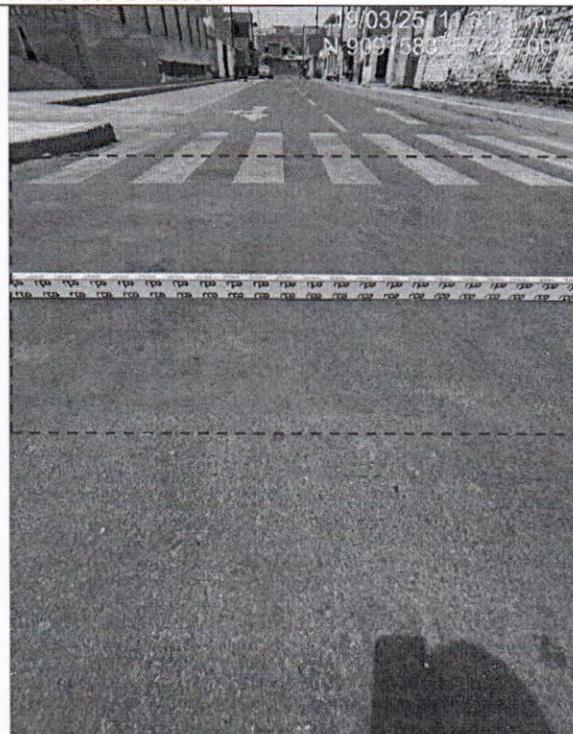
**Vista fotográfica N.º 200:** Verificación de depresiones en parche, mediante la comprobación con una regla de tres (3) metros de forma perpendicular a la vía, carril izquierdo de la calzada, CA. Manuel Seoane intersección con CA Manuel Arévalo, coordenadas N 9091583 E 722700.

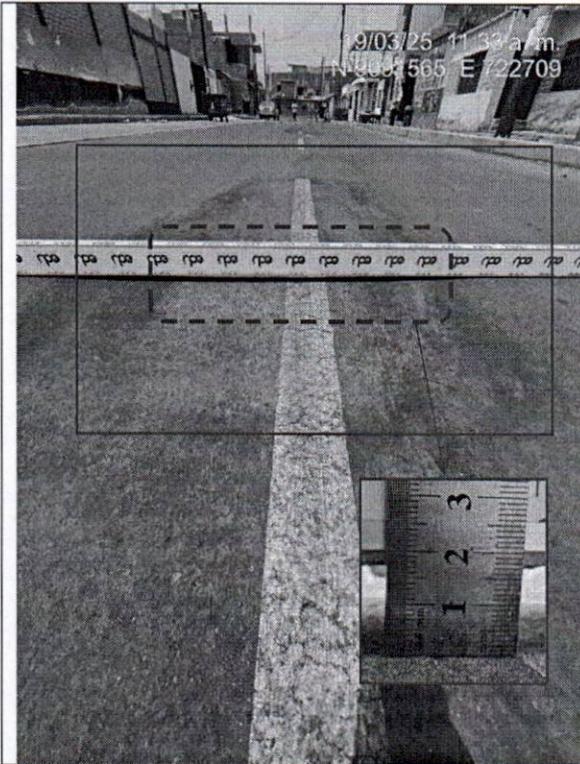
**Vista fotográfica N.º 201:** Depresión de 1,7 cm (regla colocada paralela a la vía), dado en parche P-7, CA. Manuel Seoane (tramo CA. Manuel Arévalo a Antenor Orrego), coordenadas N 9091565 E 722709.

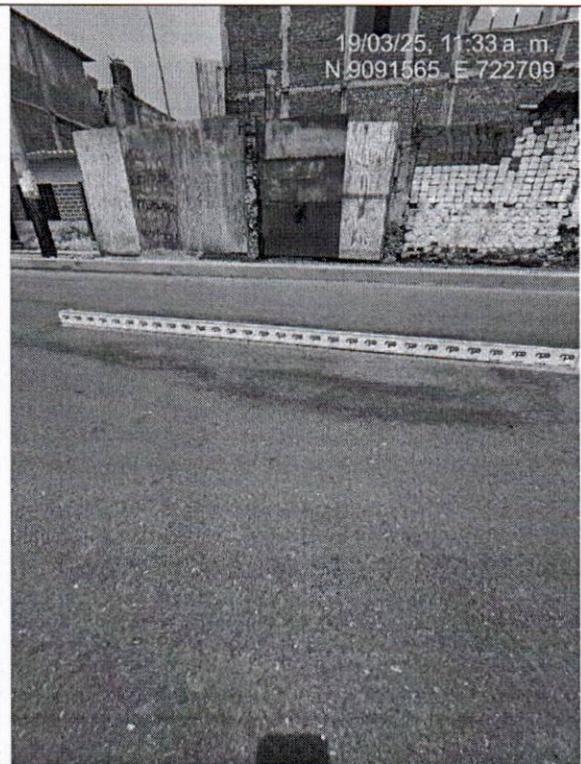
**Vista fotográfica N.º 202:** Verificación de depresiones en parche P-7, mediante la comprobación con una regla de tres (3) metros de forma paralela a la vía, CA. Manuel Seoane (tramo CA. Manuel Arévalo a Antenor Orrego), coordenadas N 9091565 E 722709.

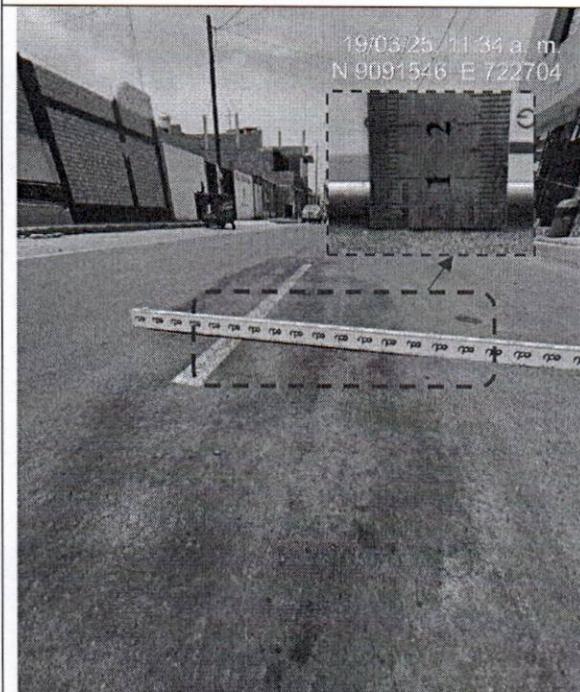
- Se evidenció desgaste y deterioro de pintura en señalización (línea discontinua, flechas direccionales y pase peatonal), coordenadas N 9091631 E 722686, N 9091605 E 722693, N 9091594 E 722695, N 9091496 E 722733.
- Se evidenció desgaste de pintura en sardinel coordenadas N 9091631 E 722686, N 9091614 E 722686, N 9091553 E 722708, N 9091614 E 722686, N 9091553 E 722708, N 9091496 E 722733.
- Se evidenció bache y deterioro de la capa de recapeo de calzada en caliente e=1", coordenadas N 9091631 E 722686, coordenadas N 9091623 E 722684.
- Se evidenció depresión:
  - 1,9 cm coordenadas N 9091623 E 722684.
  - 1,4 cm coordenadas N 9091623 E 722684.
- Se evidenció en parche P-7:
  - Depresión de 1,7 cm N 9091565 E 722709.
- Se evidenció en parche P-8:
  - Depresión de 1,0 cm coordenadas N 9091546 E 722704.

**Vista fotográfica N.º 203:** Depresión de 1,0 cm (regla colocada perpendicular a la vía), dado en parche P-8, CA. Manuel Seoane (tramo CA. Manuel Arévalo a Antenor Orrego), coordenadas N 9091546 E 722704.

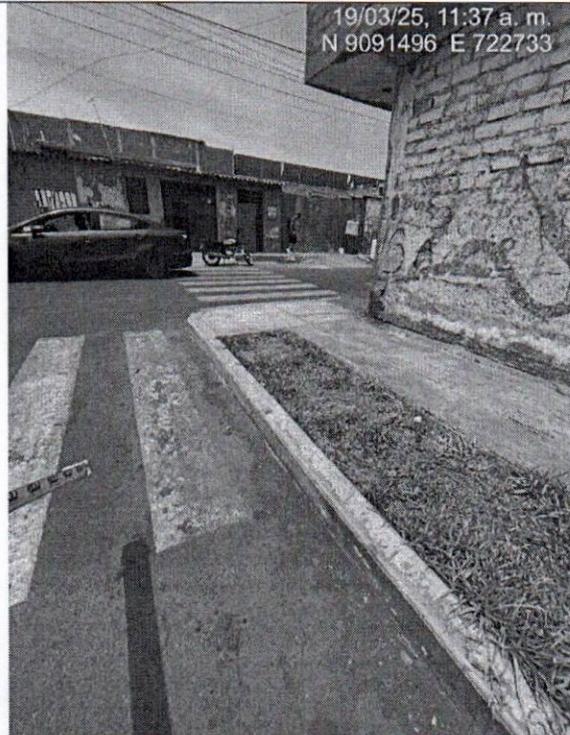
**Vista fotográfica N.º 207:** Desprendimiento de pintura amarilla en sardinel y pintura blanca en pase peatonal, carril derecho, CA. Manuel Seoane (tramo CA. Manuel Arévalo a Antenor Orrego), coordenadas N 9091496 E 722733.

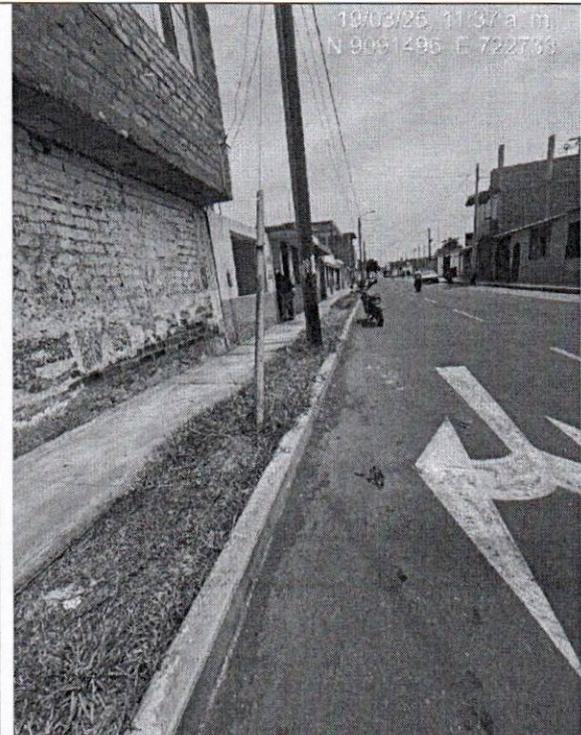
**Vista fotográfica N.º 208:** Desprendimiento de pintura amarilla en sardinel, carril derecho, CA. Manuel Seoane (tramo CA. Manuel Arévalo a Antenor Orrego), coordenadas N 9091496 E 722733.
