**INFORME DE HITO DE CONTROL  
N.º 005-2025-OCI/0430-SCC**

**OBRA: “MEJORAMIENTO DE LA TRANSITABILIDAD  
VEHICULAR Y PEATONAL DEL CENTRO POBLADO DE  
SANTA CRUZ, DISTRITO DE ASIA -CAÑETE – LIMA”, CON  
CUI N.º 2323795 - META 1**

**HITO DE CONTROL N.º 2**

**EJECUCIÓN CONTRACTUAL AL MES DE ENERO DE 2025**

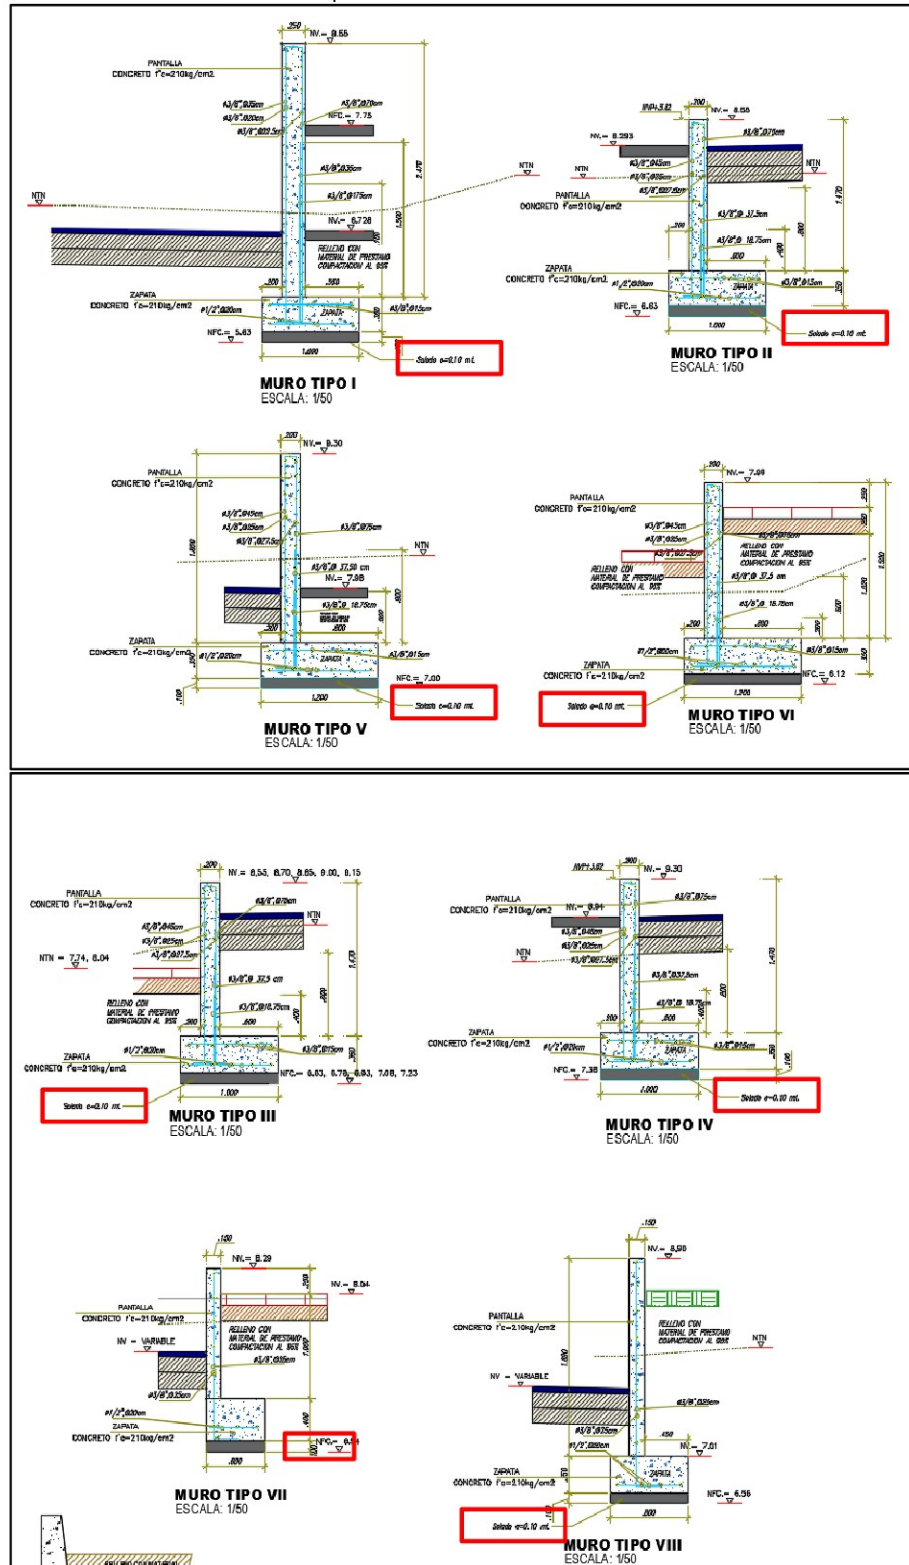
**03.02.01.03.01 CONCRETO PARA SOLADO  $F'c= 100 \text{ Kg/Cm}^2$ :** El espesor del solado del muro de contención que estaba en ejecución durante la visita de campo, se corroboró que su espesor ejecutado es de 0.06m. Sin embargo, el espesor del solado es de 0.10 m., de acuerdo al plano "CM-01-Cimentación de Muros", contraviniendo lo establecido en el mismo.

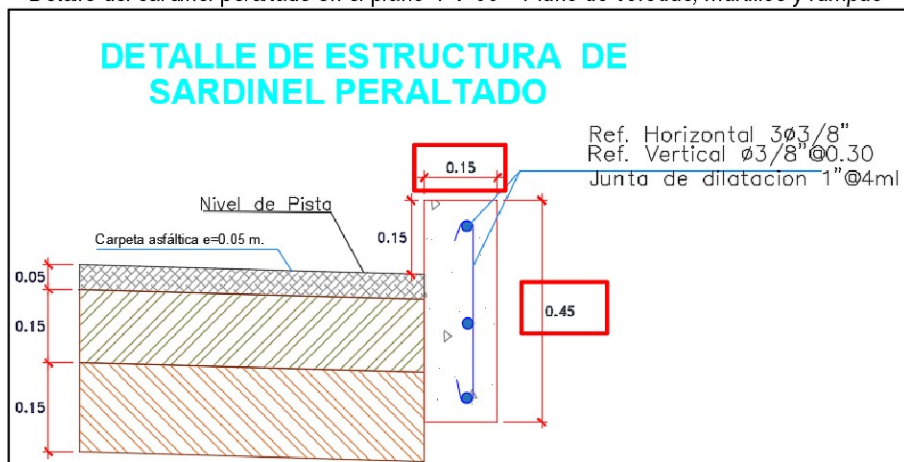
Imagen n.º 11

Además, durante la visita a campo, se corroboró que las dimensiones de ancho y alto del sardinel peraltado es de: (0,16m. y 0,36m.). Sin embargo, las dimensiones de ancho y alto proyectados en el plano "PV-05 – Plano de veredas, martillos y rampas" es de (0,15m. y 0,45m.), contraviniendo lo establecido en el mismo.

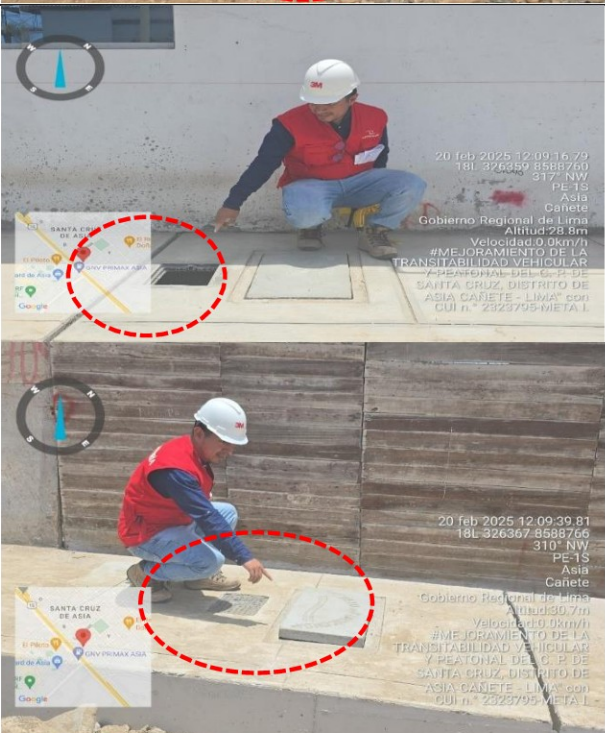
| | <p><b><u>Imágenes</u></b><br/><b><u>n.ºs 21 al 23</u></b></p> <p>Se verifico caja de agua - sin tapa.</p> |

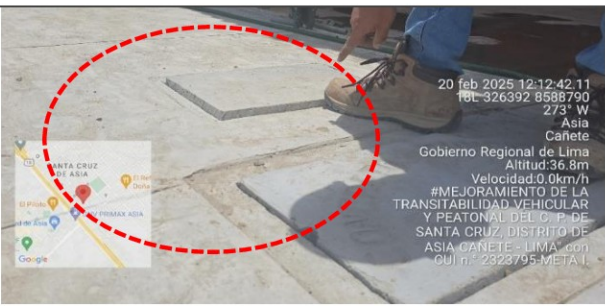
| | <p>Se verificó que las cajas de desagües no encuentran al nivel de la vereda.</p> |

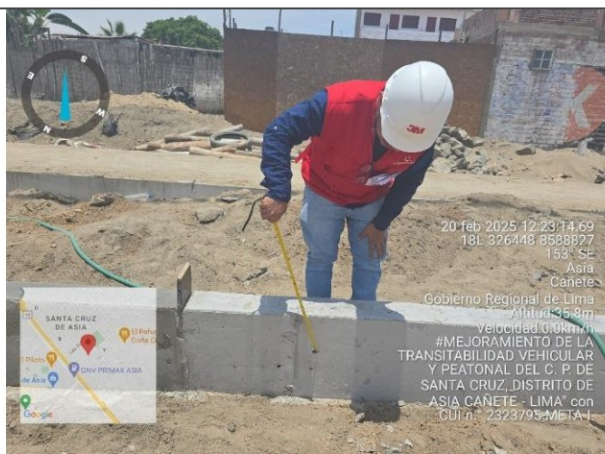
Se evidenció de manera que la partida sardinel peraltado se encuentra pendiente de retiro de encofrado, retiro de alambres y de limpieza en general.

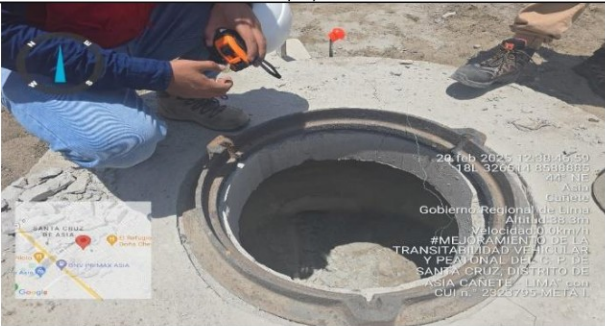
| <p>(...)</p> | <p>(...)</p> <p><b><u>Imagen n.º 38</u></b></p> <p>Se verificó la ejecución de (1) buzón, la cual se encuentra con presencia de concreto al interior del buzón.</p> |

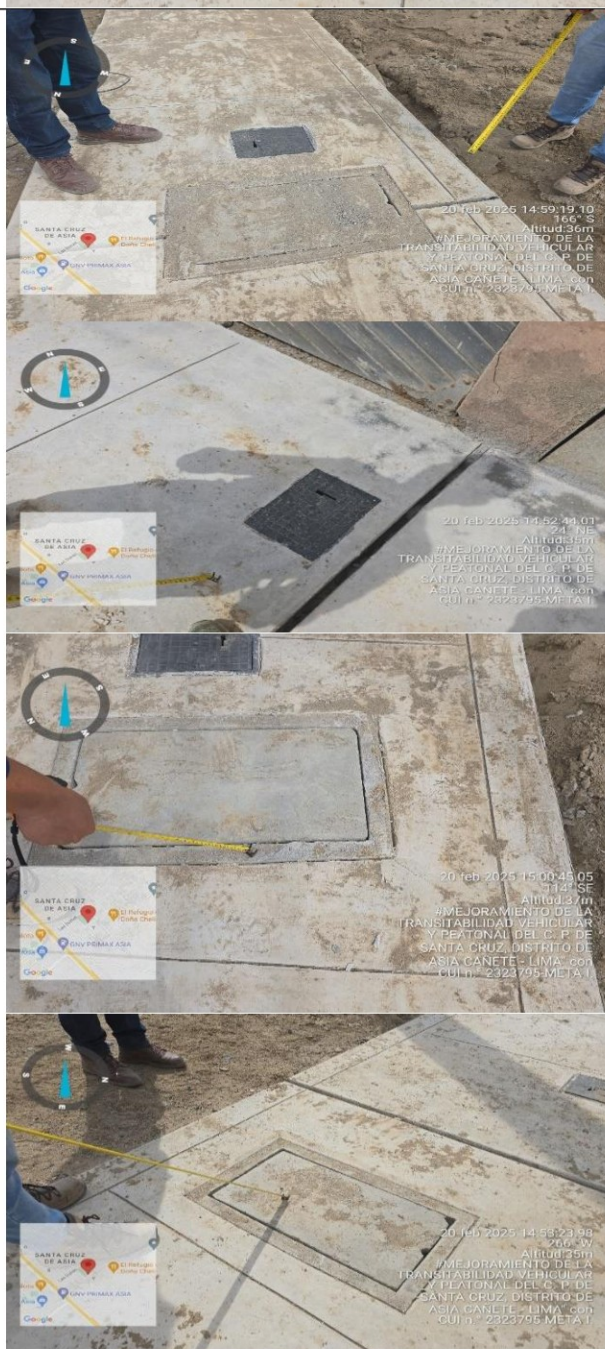
**imágenes**  
**n.ºs 55 al 58**

Se verificó la instalación de marco y tapa de agua y desagüe.

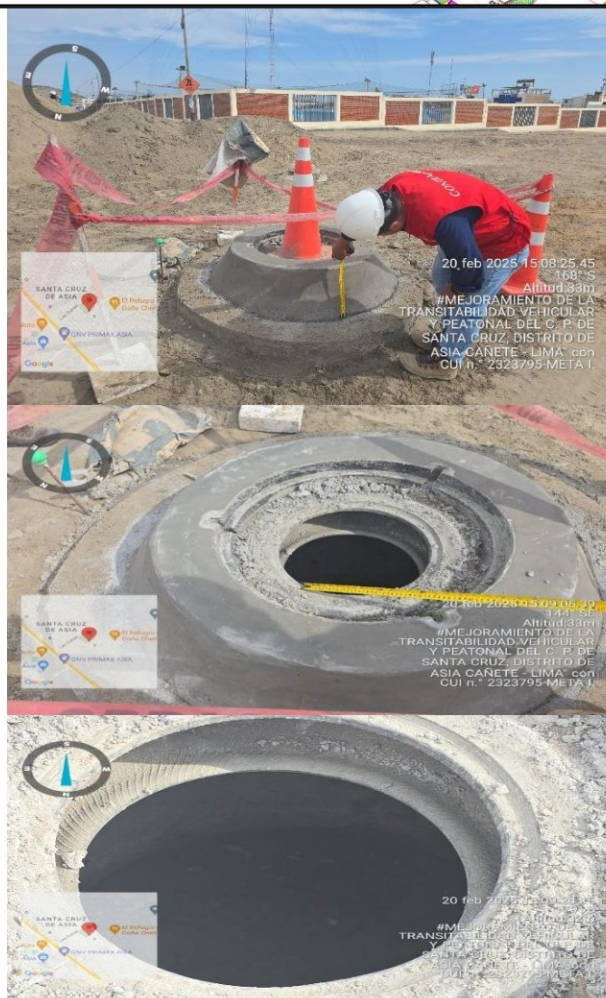
#### Imágenes n.ºs 69 al 71

Se verificó la ejecución de partida nivelación de buzón; la misma que en su interior cuenta con **presencia de (1) llanta - pendiente de eliminar**, la misma que no cuenta aceros - según lo señalado por el supervisor y residente de obra.

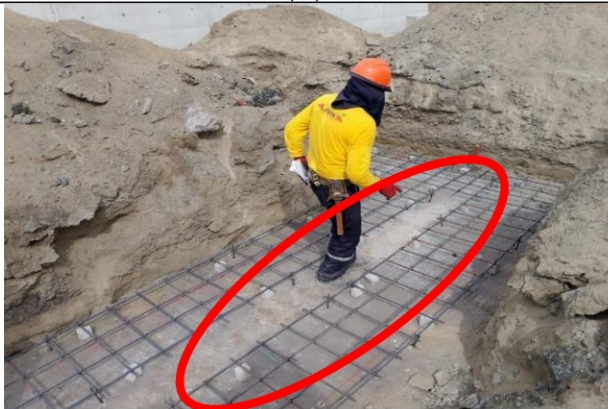
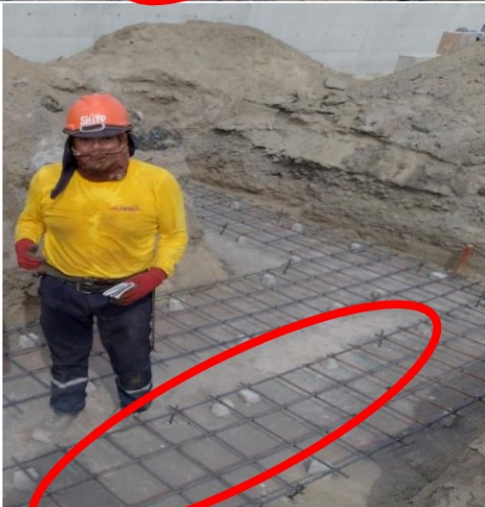
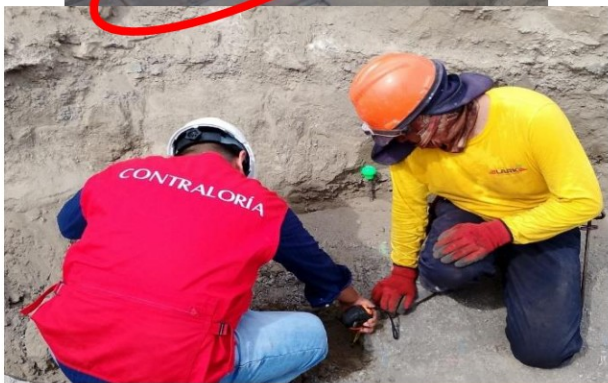
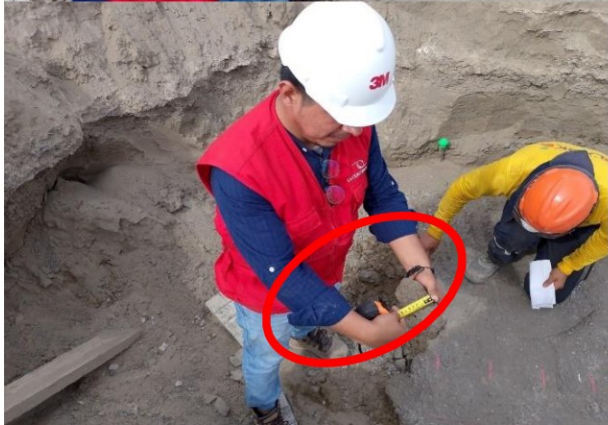
| <p style="text-align: center;">(...)</p> | <p style="text-align: center;">(...)</p> <p><b><u>Imágenes</u></b><br/><b><u>n.ºs 74 y 77</u></b></p> <p>Se verificó que se viene realizando el enmallado de acero para zapata – muro de contención, con un espaciamiento de (0,20 x 0,20 cm.)</p> <p>En dicho acto, se evidenció que algunos aceros instalados contaban con presencia de óxido.</p> <p style="text-align: center;">(...)</p> <p>Se advierte que el espesor del solado ejecutado para el muro de contención proyectado – cuenta con un espesor de (0.06 m.).</p> |

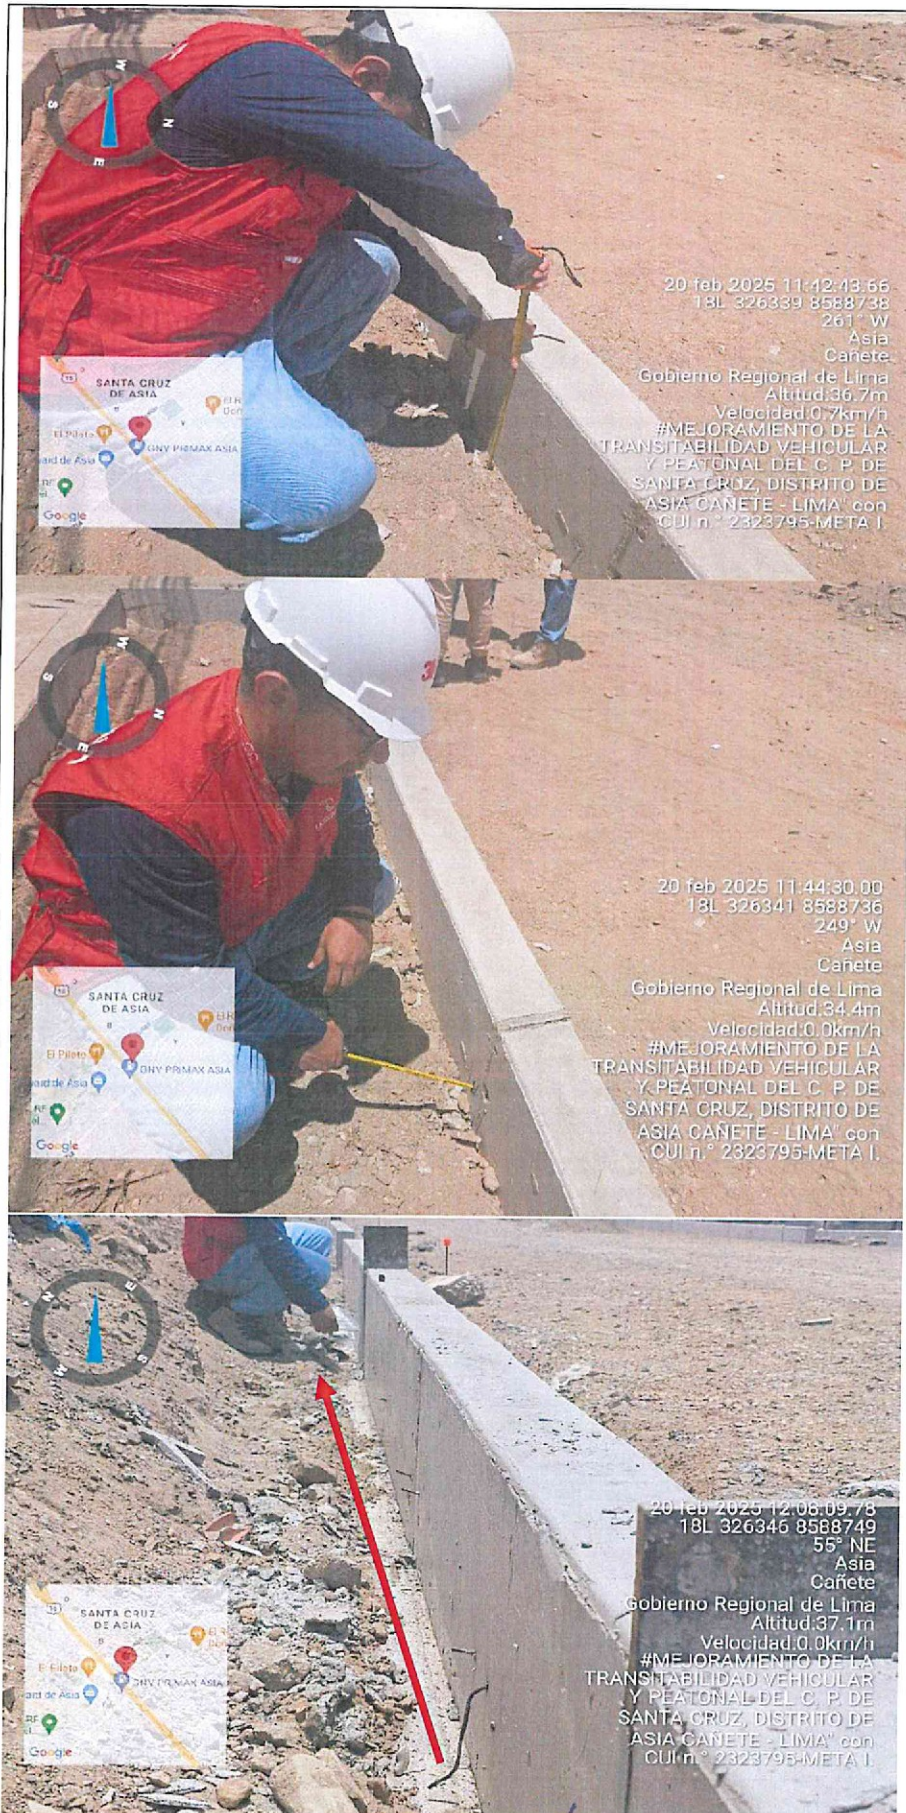
Se verifico de  
manera general  
(lado derecho e  
izquierdo) la falta de  
retiro de encofrado  
de junta dilatación,  
la eliminación de  
alambres y limpieza  
general.

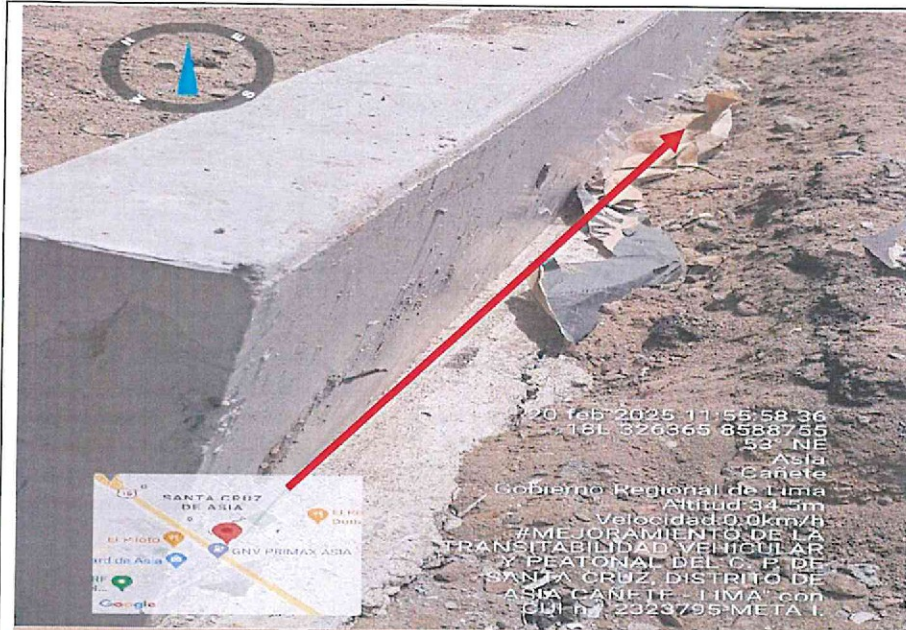
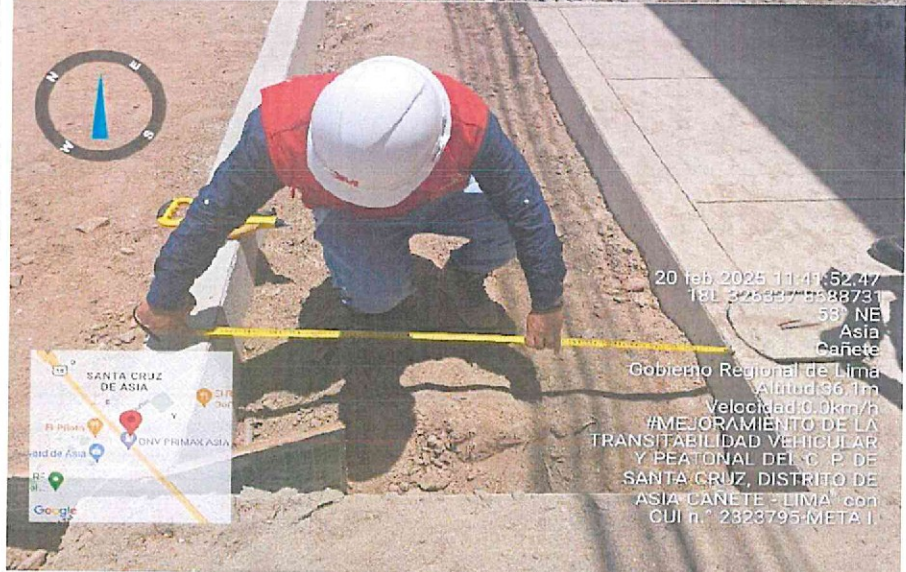
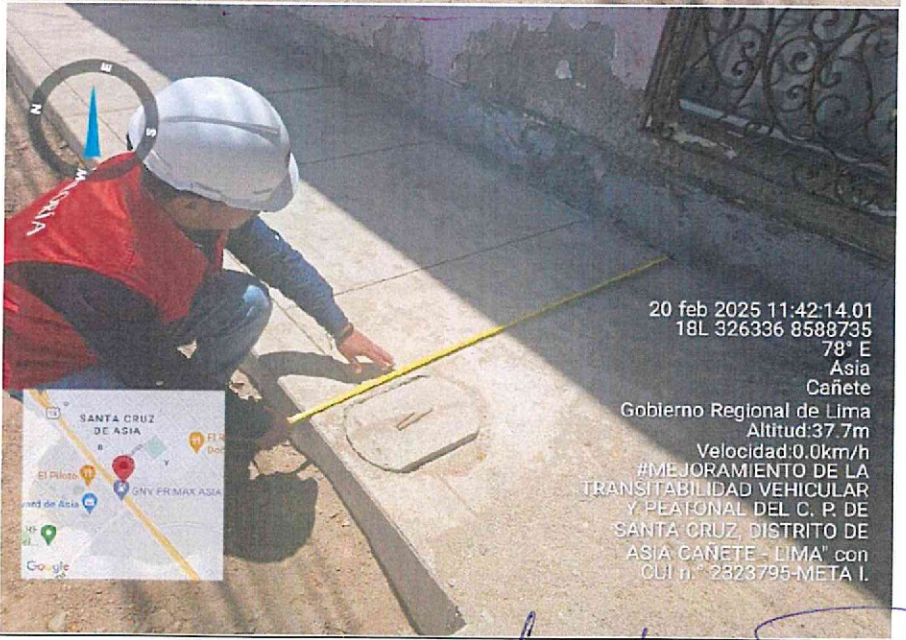
Se verifico que el  
 ancho del Área  
 Verde lado derecho  
 es de 1,23 m.

Se verifico que el  
 ancho de la vereda  
 lado derecho es de  
 1,50 m.

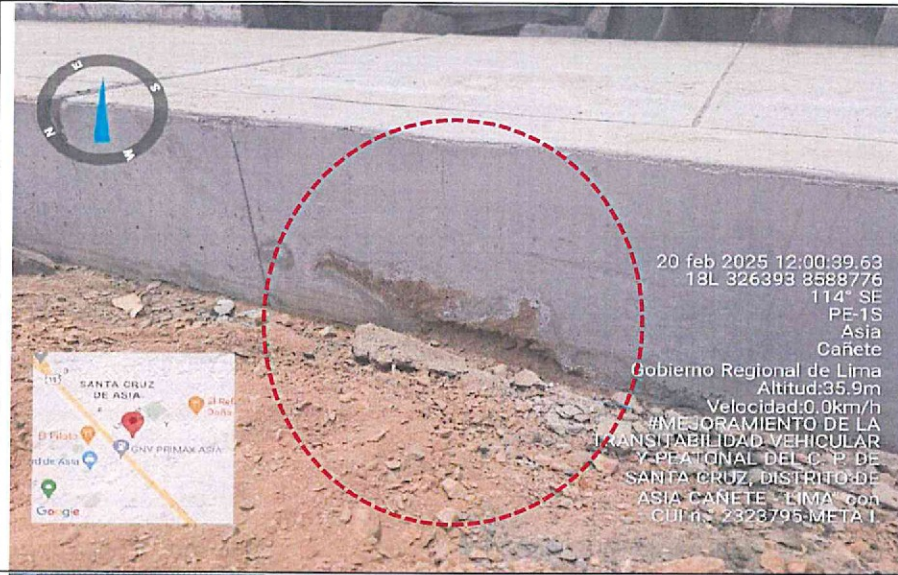
Se verificó la presencia de sales, en la parte inferior de la vereda.

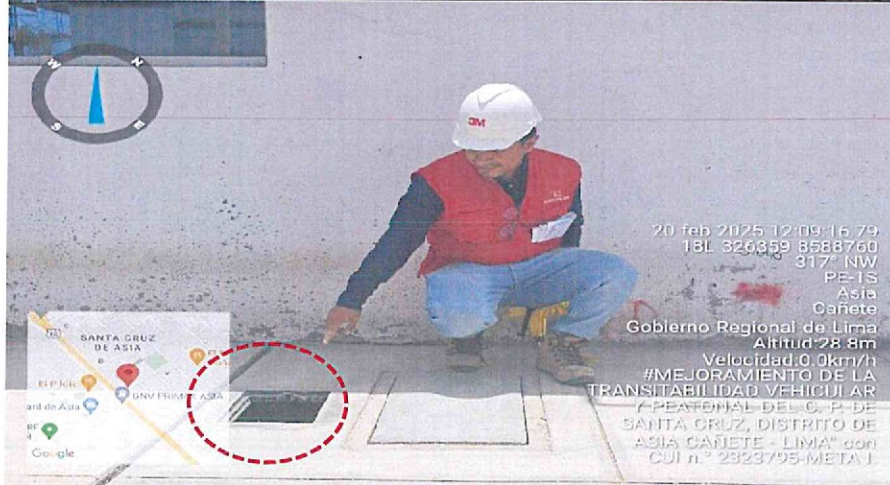
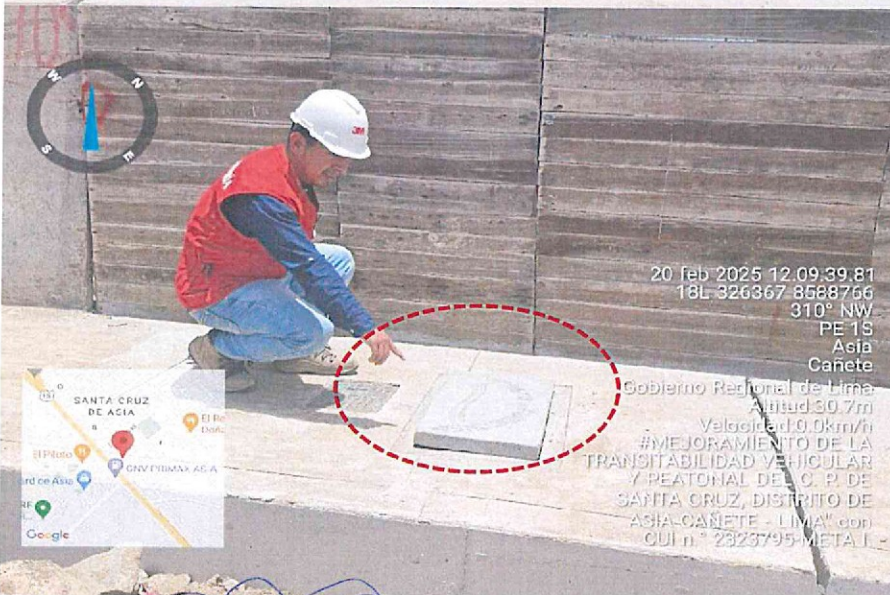
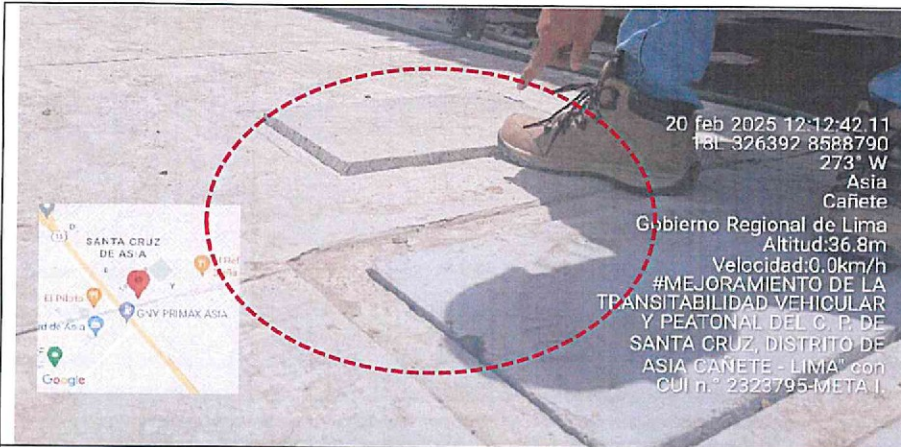
Imágenes  
n.os 21 al 23

Se verifico caja de agua - sin tapa.

Se verificó que las cajas de desagües no encuentran al nivel de la vereda.

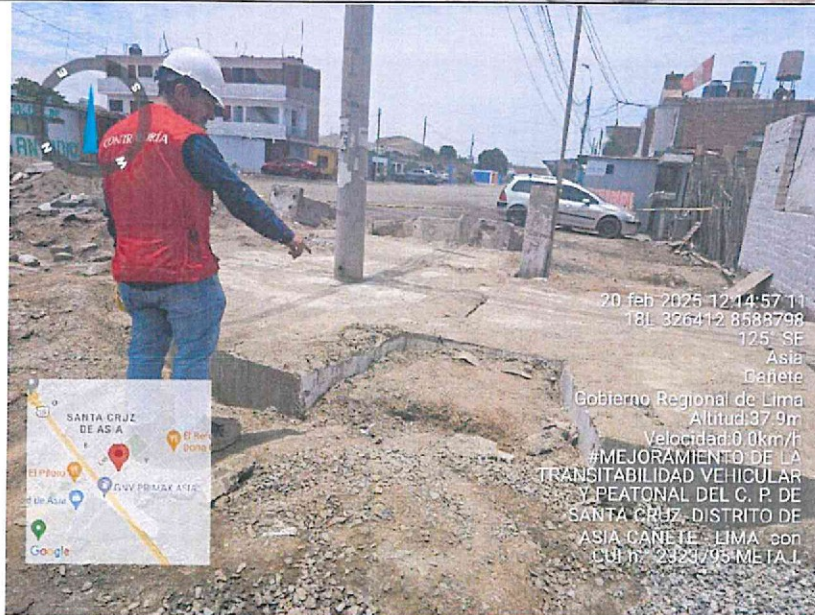
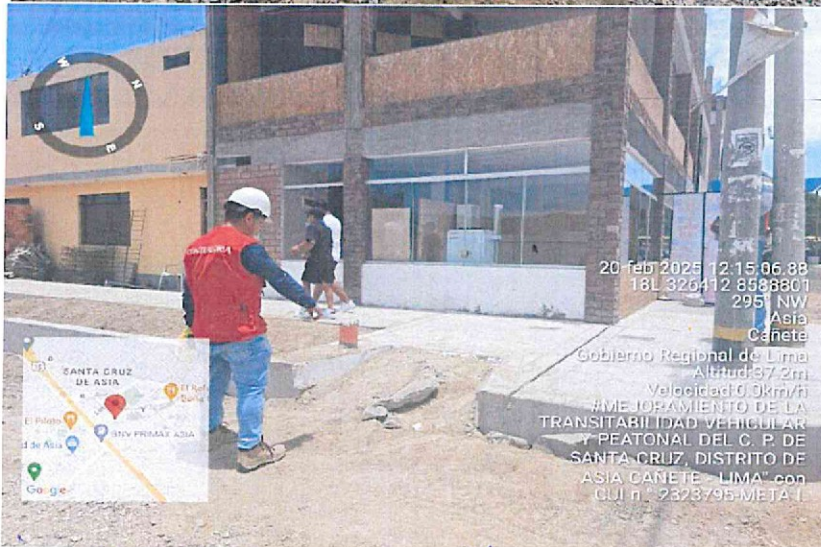
**Imágenes  
n.° 24 y 25**

Se evidenció, en el cruce con la Av. Los Deportes, la ejecución de los Martillos en ambos lados (derecho e izquierdo), los mismos que, se encuentran pendientes de la ejecución de sus rampas peatonales.

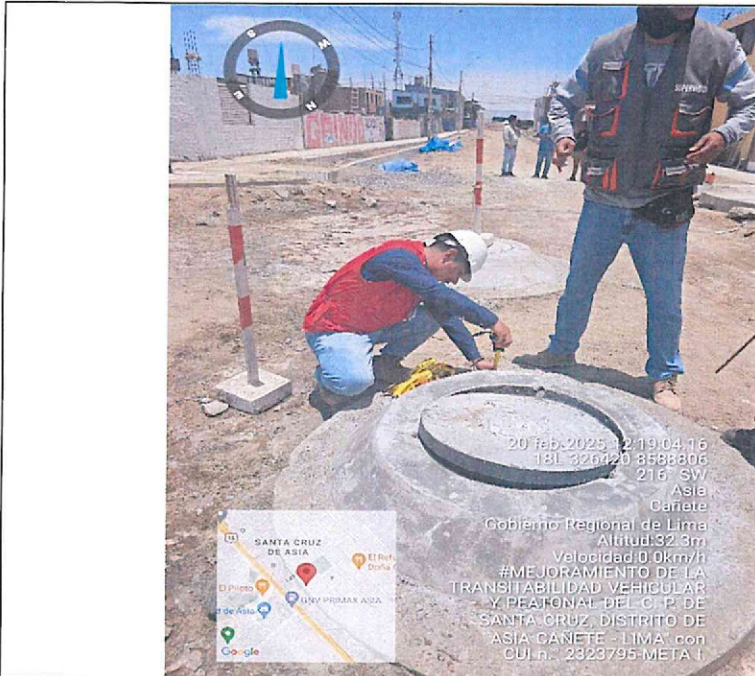
**Imagen n.º 26**

Al centro de la Ca. Primavera y Av. Los Deportes, se verificó la partida de nivelación de buzones, la cual consta de marco y tapa.

Según lo comentado por el supervisor y residente de obra, este solo consta de concreto - no contiene acero.

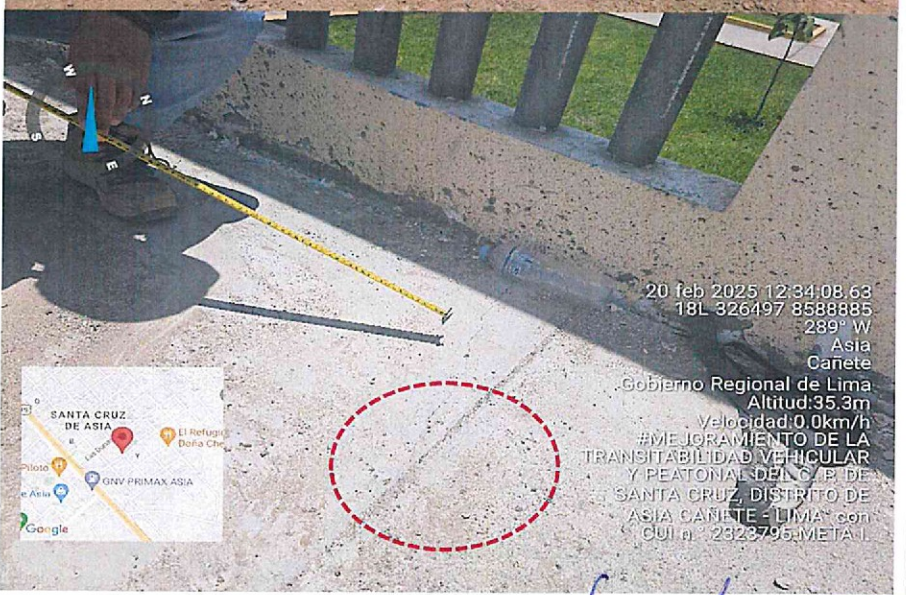
Se verificó que la  
 vereda ejecutada  
 cuenta con fisuras  
 superficiales.

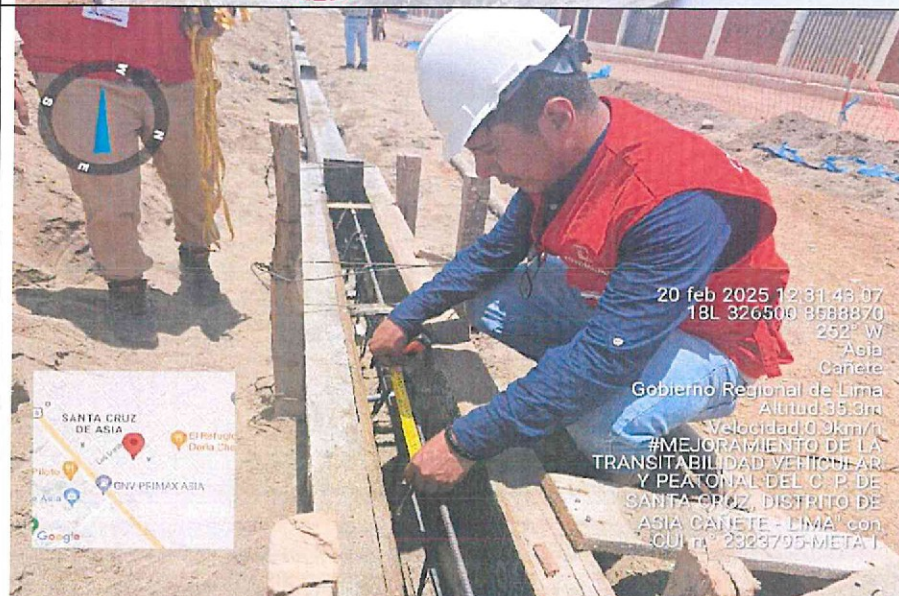
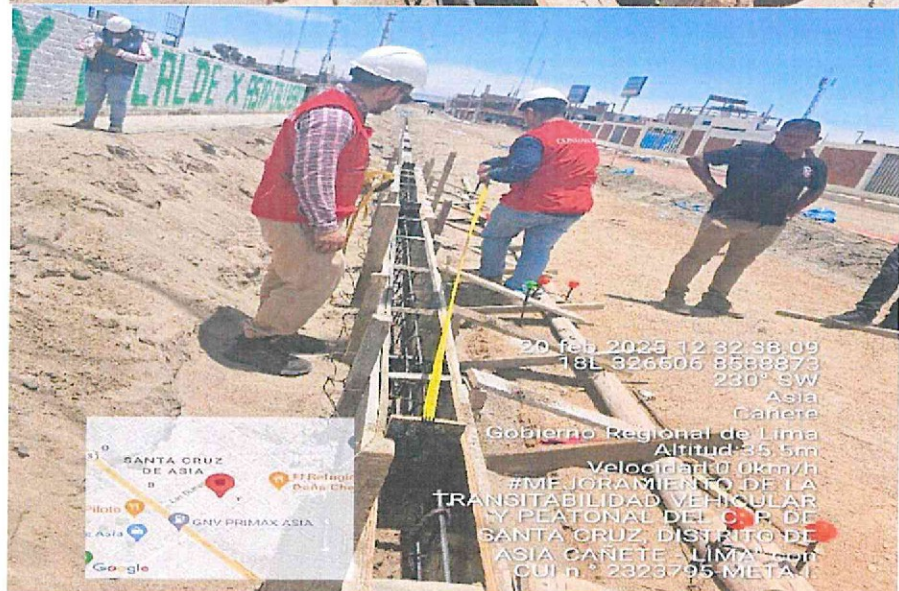
**Imágenes**  
**n.ºs 33 y 34**

Se verificó el encofrado y armado de la estructura de acero del sardinel peraltado, constatándose la distancia entre estribos de (0,30 m.)

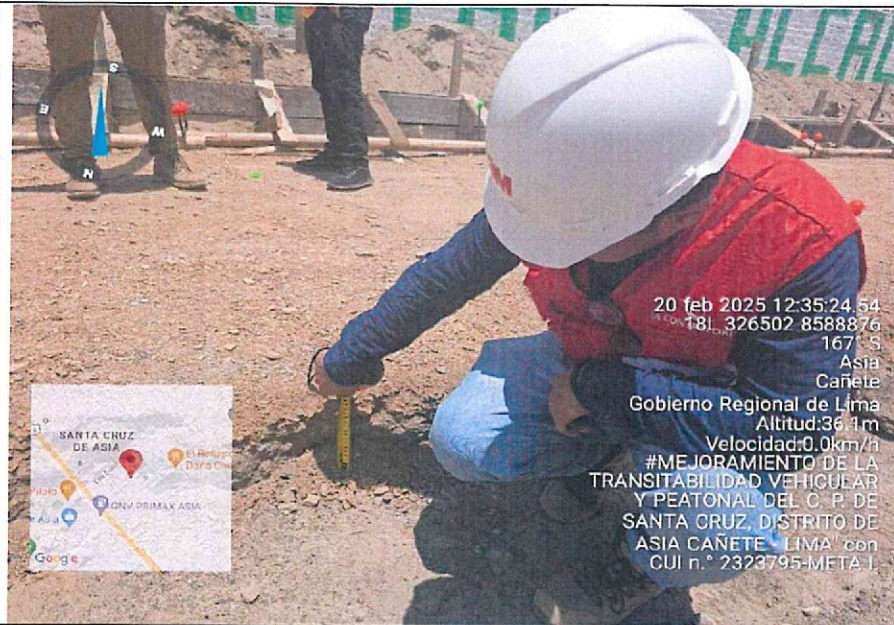
**Imagen n.° 35**

Se tomo medida del espesor de la sub base en un determinado punto de la obra, evidenciando que esta cuenta con una altura de espesor de (0,17 m.) aprox.

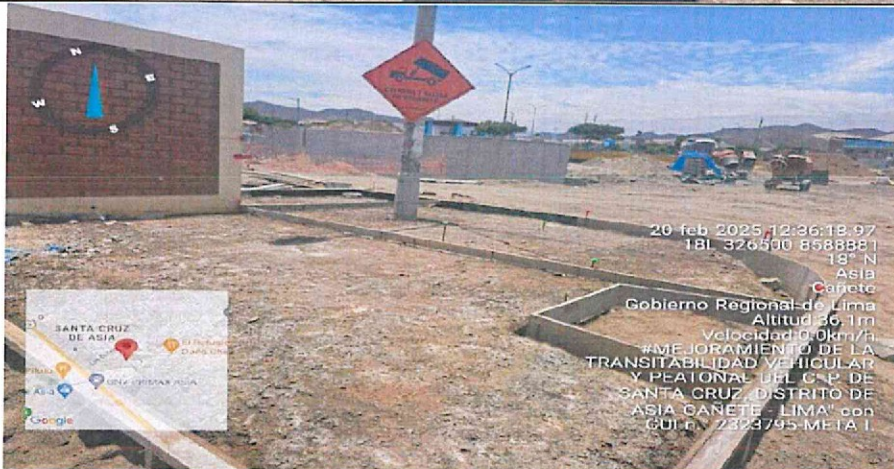
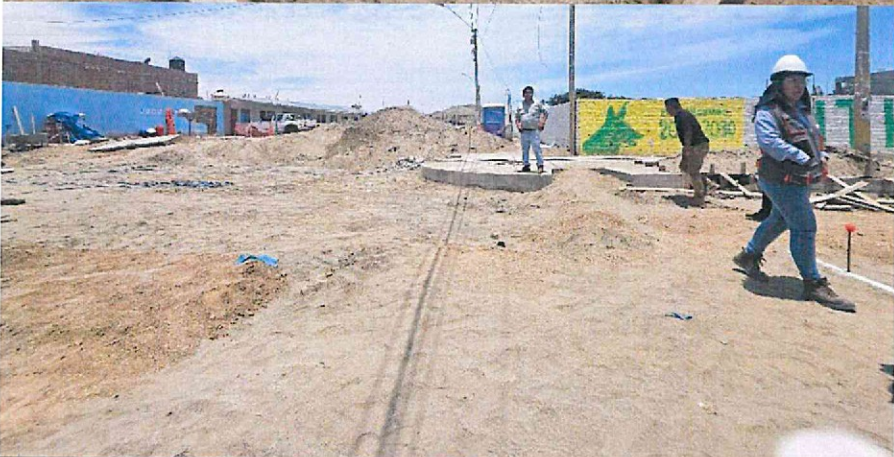
**Imágenes  
n.°s 36 y 37**

En este punto se verifico, la colocación de encofrado y que se encuentra pendiente el vaciado de martillo (lado izquierdo), en el cruce con la Av. Las Tunas.

Asimismo, se verificó en el mismo punto que el lado derecho cuenta con martillo ejecutado, el mismo que se encuentra pendiente de ejecución de rampa peatonal.

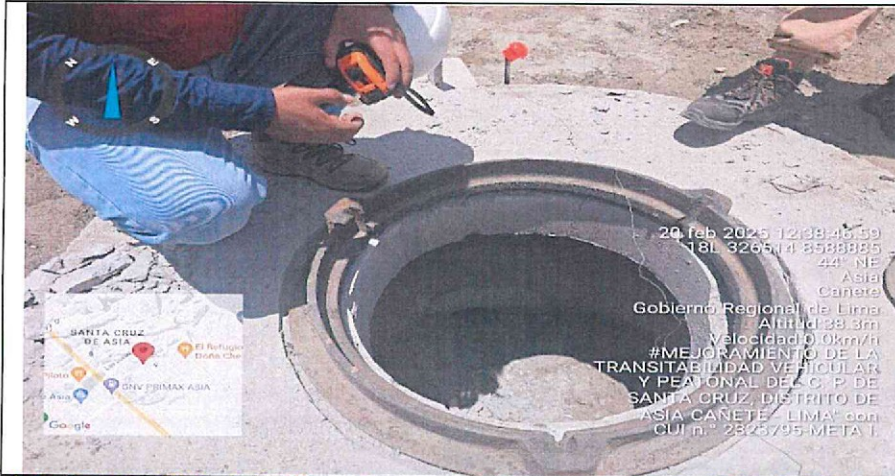
**Imagen n.º 38**

Se verificó la ejecución de (1) buzón, la cual se encuentra con presencia de concreto al interior del buzón.

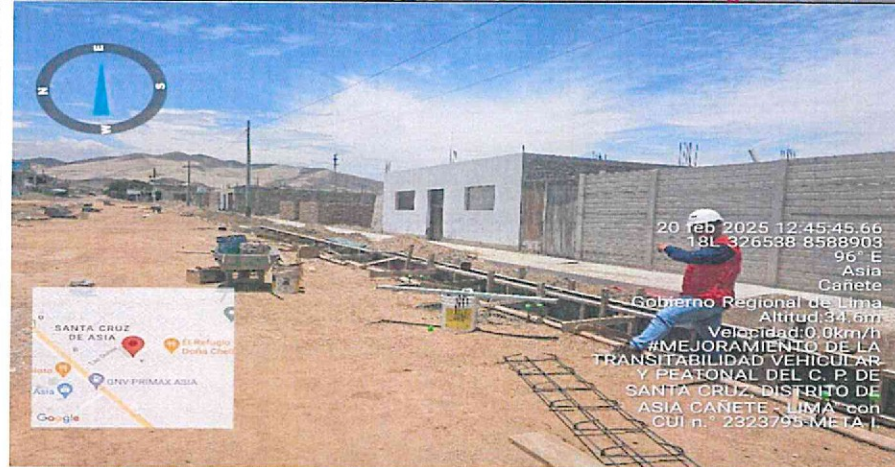
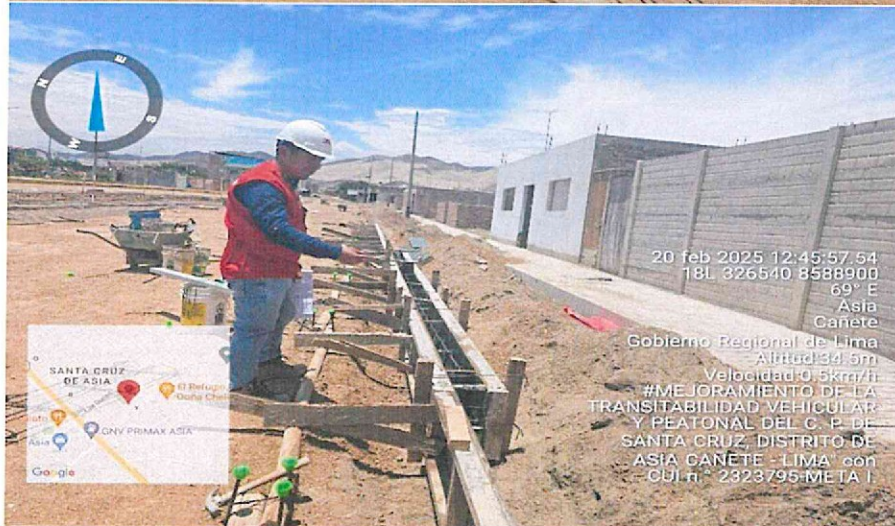
**Imágenes  
n.os 40 y 41**

Se evidenció la ejecución del encofrado y armado de acero del sardinel peraltado.

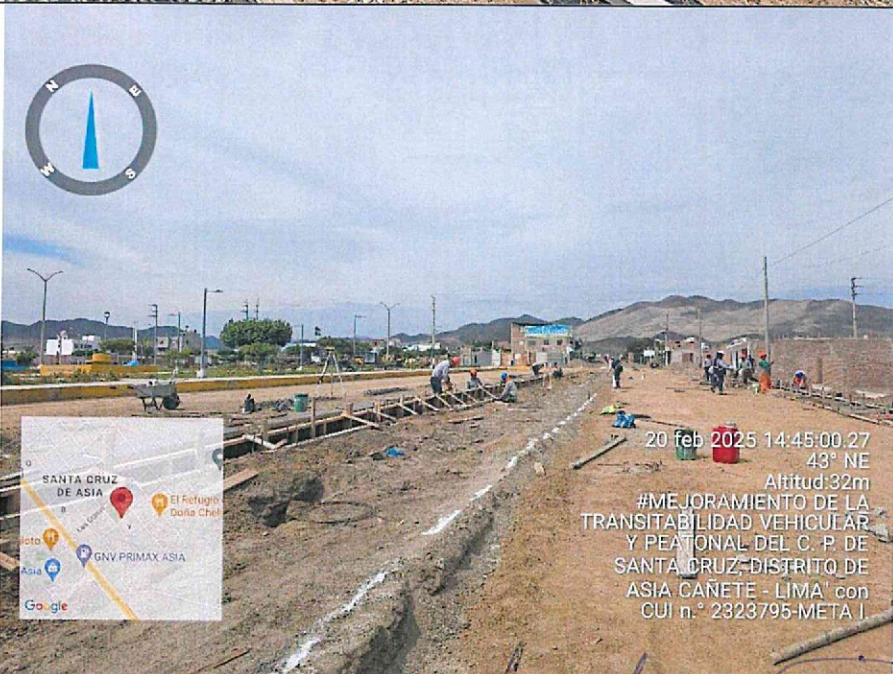
**Imagen n.° 44**

Se verificó personal  
 en obra, realizando  
 las partidas de  
 trazo, replanteo  
 nivelación y  
 encofrado.

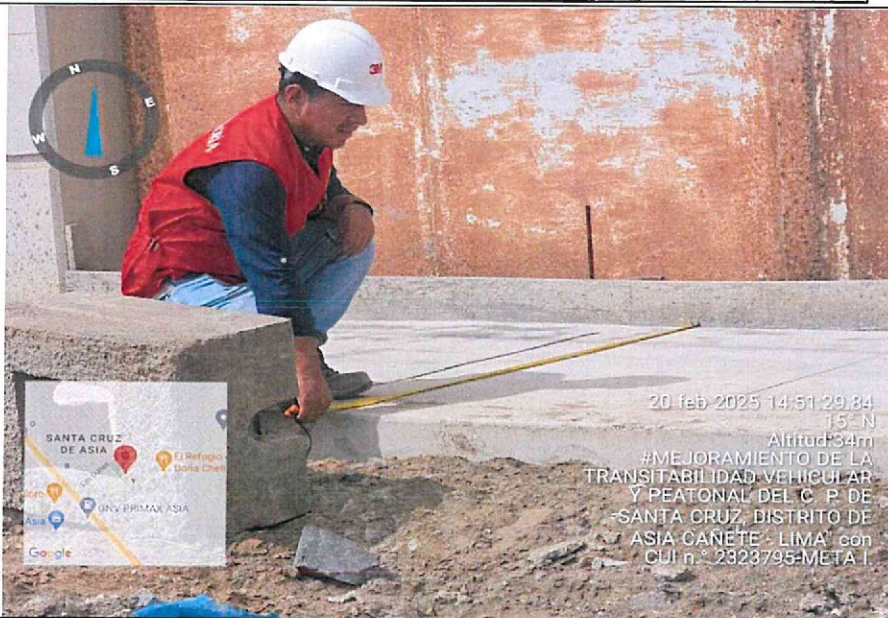
**Imagen n.º 46**  
Se verificó el ancho de vereda (1,50 m.)

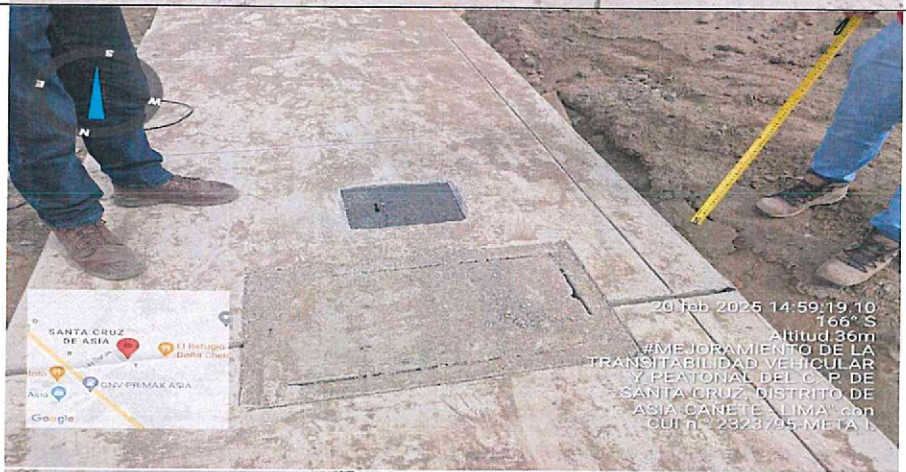
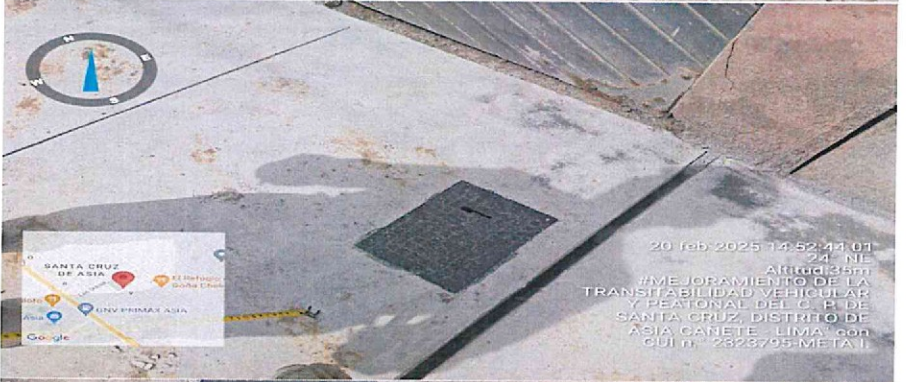
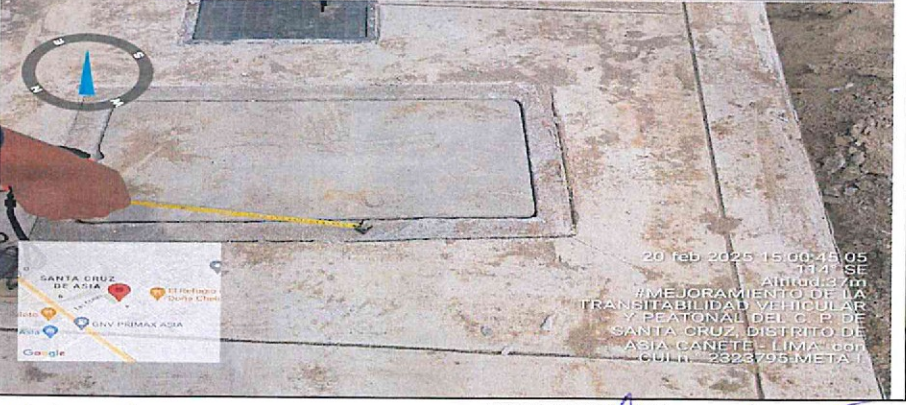
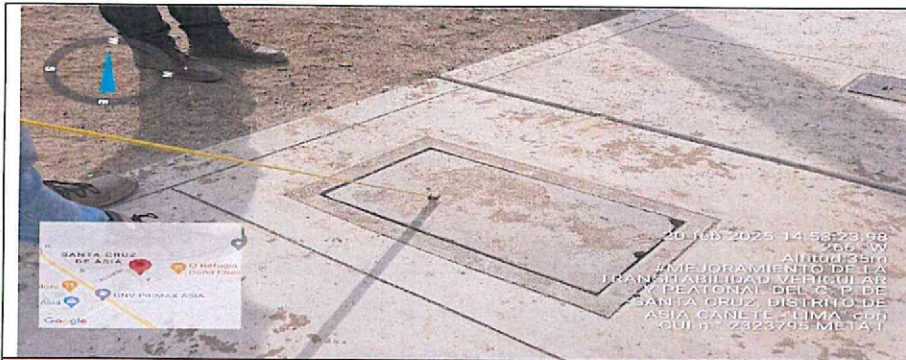
imágenes  
n.ºs 55 al 58

Se verificó la instalación de marco y tapa de agua y desagüe.

Asimismo, se evidenció desgaste de concreto en el marco y tapa de la caja de desagüe.

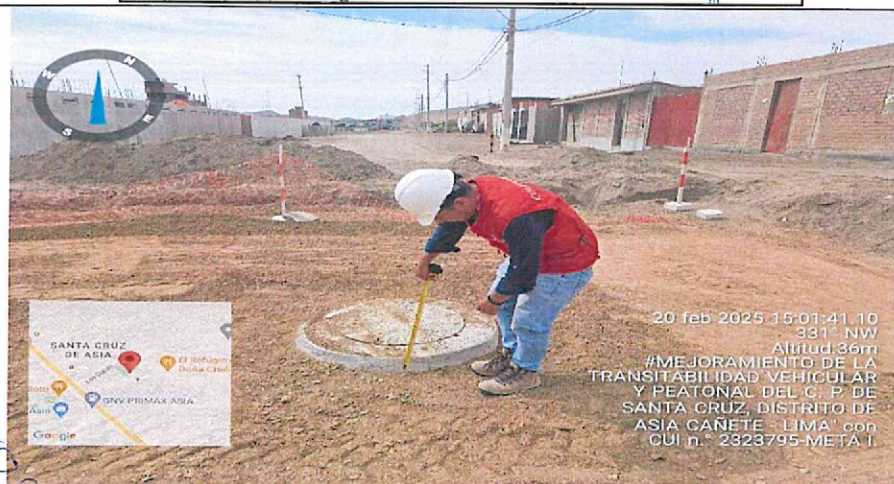
**Imagen n.º 60**

Entre la intersección de la Ca. 2 de Mayo y Av. Andrés Avelino Cáceres, se verificó la colocación del marco y tapa de buzón.

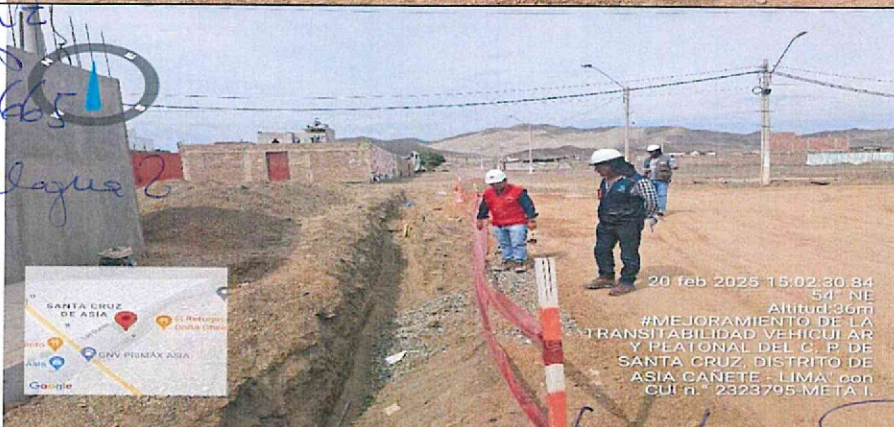
**Imágenes n.ºs 61 y 62**

Se evidenció excavación - de lo señalado por el ingeniero supervisor y residente de obra - que no correspondiera a la ejecución contractual de la obra.

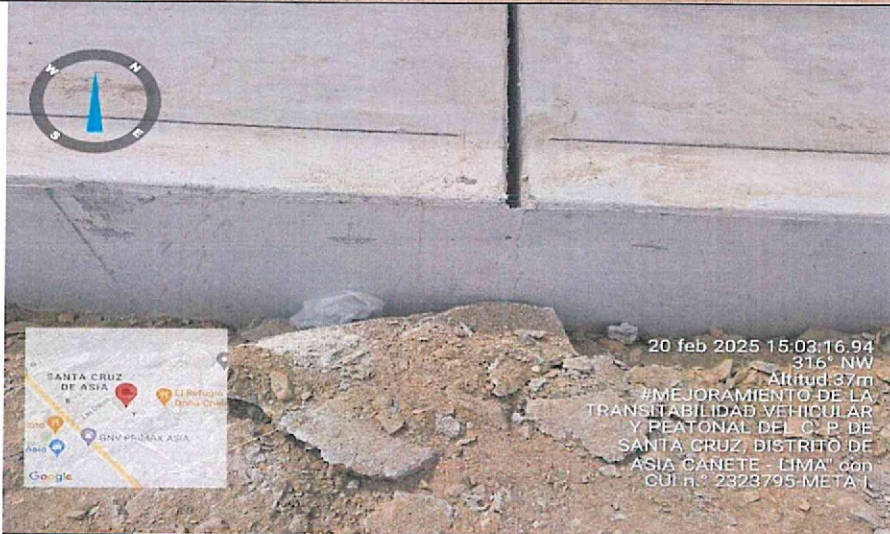
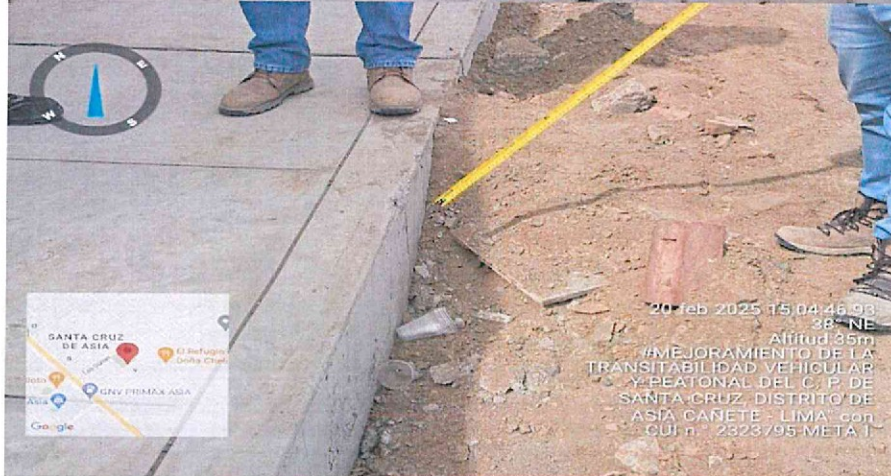
**Imagen n.° 63 al 67**

Se verificó que está  
pendiente de sellar  
las juntas de  
dilatación de las  
veredas en la Ca. 2  
de Mayo.

Se verificó que la  
capa superficial de  
la vereda ejecutada  
cuenta con daños  
superficiales  
- no  
acabados  
uniformes.

Se verificó el desprendimiento del concreto en los bordes superficiales de la junta de dilatación entre la vereda y rampa.

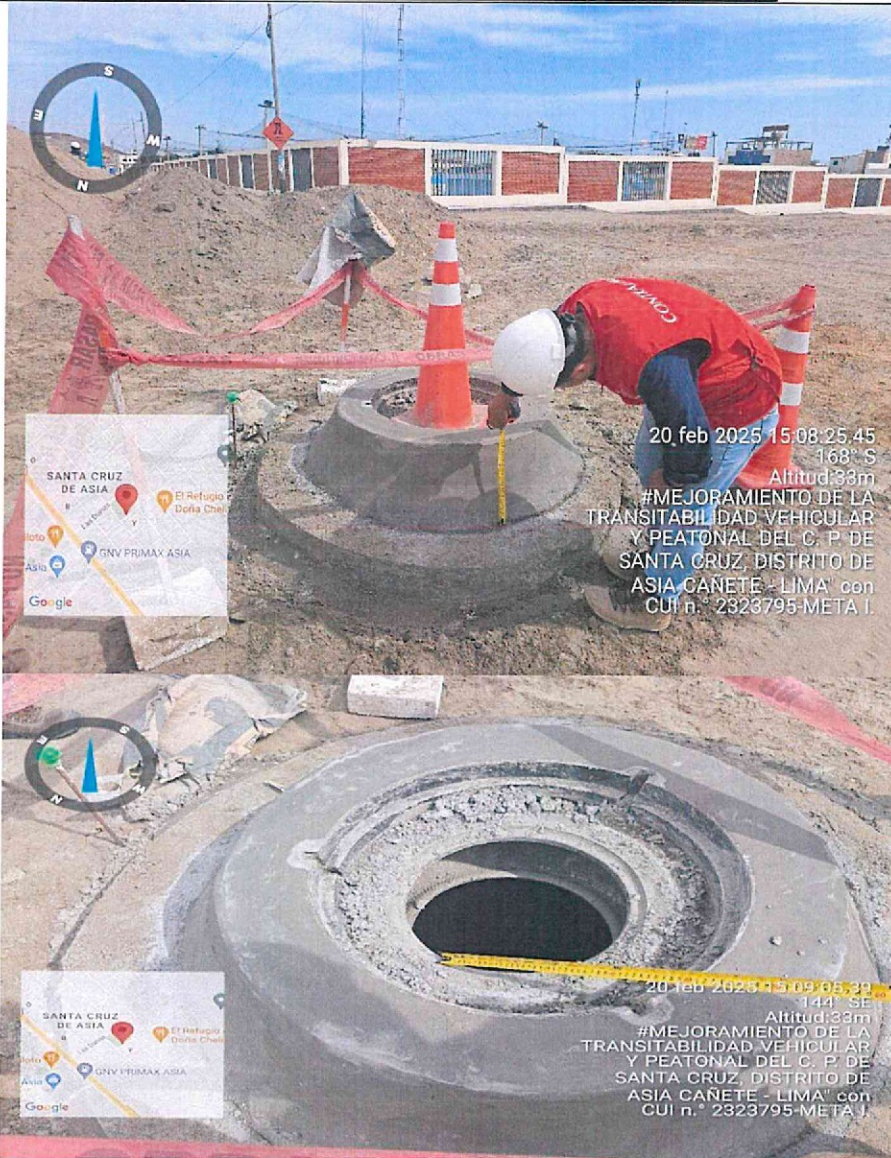
Imágenes  
n.ºs 69 al 71

Se verificó la ejecución de partida nivelación de buzón; la misma que en su interior cuenta con presencia de (1) llanta - pendiente de eliminar, la misma que no cuenta aceros - según lo señalado por el supervisor y residente de obra.
