**INFORME DE HITO DE CONTROL  
N.º 005-2025-OCI/0430-SCC**

**OBRA: “MEJORAMIENTO DE LA TRANSITABILIDAD  
VEHICULAR Y PEATONAL DEL CENTRO POBLADO DE  
SANTA CRUZ, DISTRITO DE ASIA -CAÑETE – LIMA”, CON  
CUI N.º 2323795 - META 1**

**HITO DE CONTROL N.º 2**

**EJECUCIÓN CONTRACTUAL AL MES DE ENERO DE 2025**

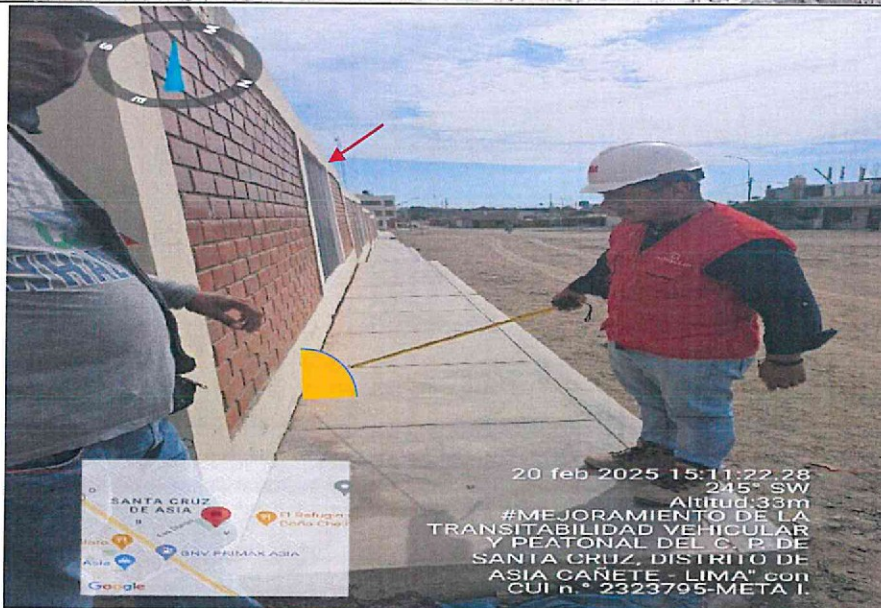
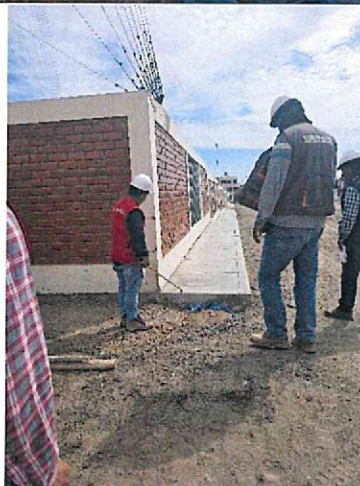
**Imágenes  
n.ºs 72 y 73**

Se advierte que, en el cruce con la av. 2 de Mayo, se verificó que parte del cerco perimétrico se encuentra inclinado.

Se evidenció que en este punto el martillo de intersección se encuentra pendiente de ejecución.

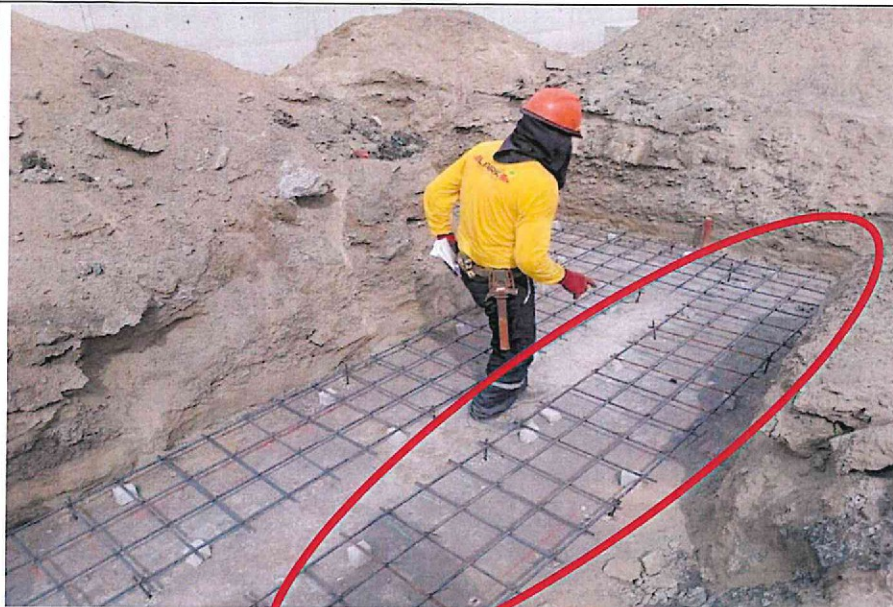
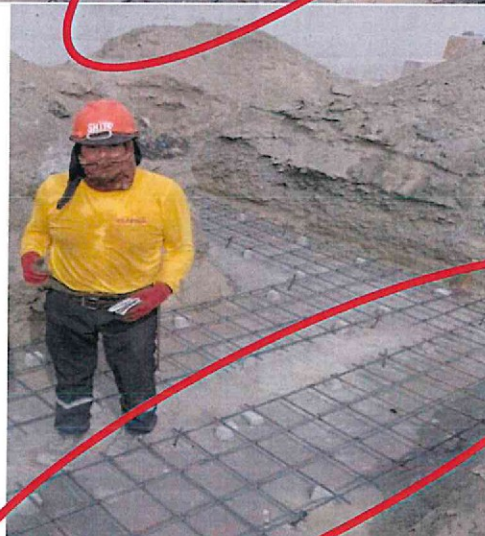
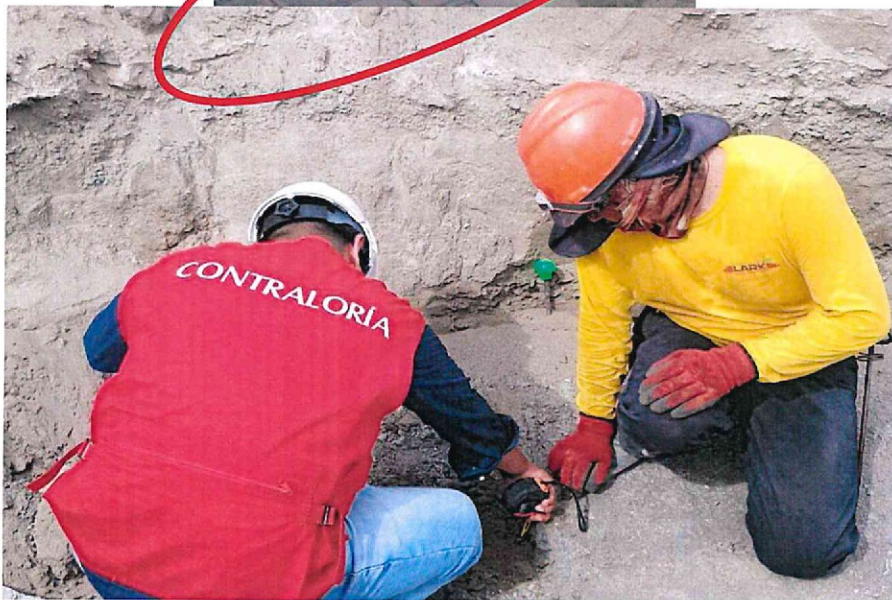
**Imágenes  
n.ºs 74 y 77**

Se verificó que se viene realizando el enmallado de acero para zapata - muro de contención, con un espaciamiento de (0,20 x 0,20 cm.)

En dicho acto, se evidenció que algunos aceros instalados contaban con presencia de óxido.

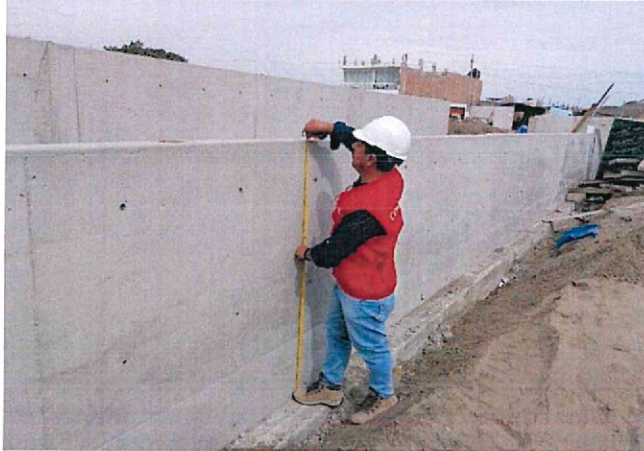
**Imágenes  
 n.ºs 78 al 82**

Se verificó que el alto y espesor de muro de contención es de (1,54 m. y 0,20 m.)

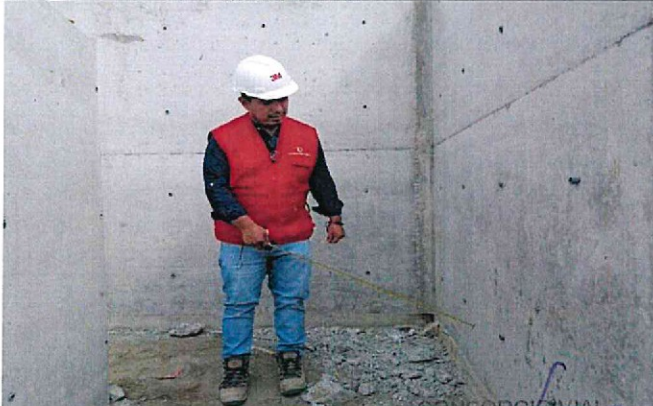
Se corroboró desprendimiento de concreto en muro de contención.

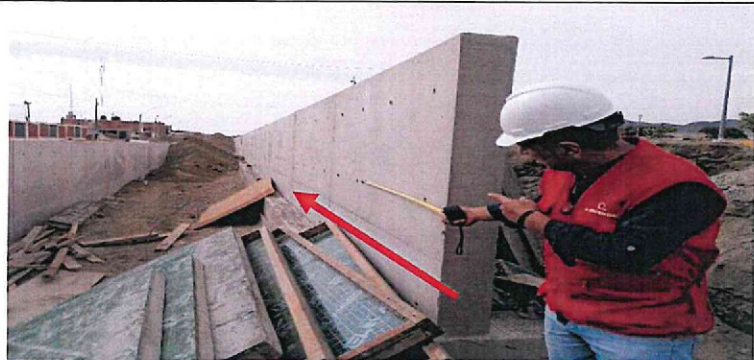
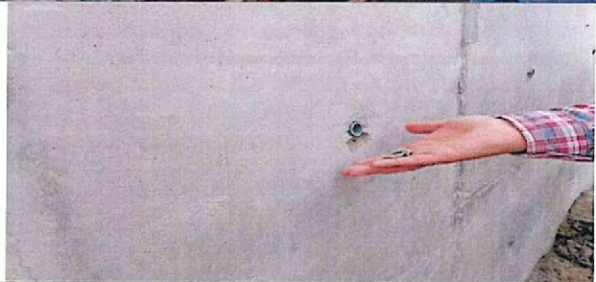
Se evidenció de manera general que las tuberías, alambres, residuos de concreto, para el muro de contención ejecutado - se encuentran

pendientes de  
eliminación.

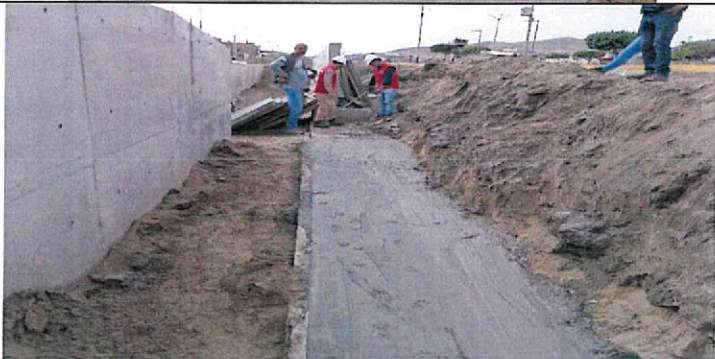
Imagen n.º 83

Se evidenció el  
vaciado del concreto  
para el solado del  
muro de contención.

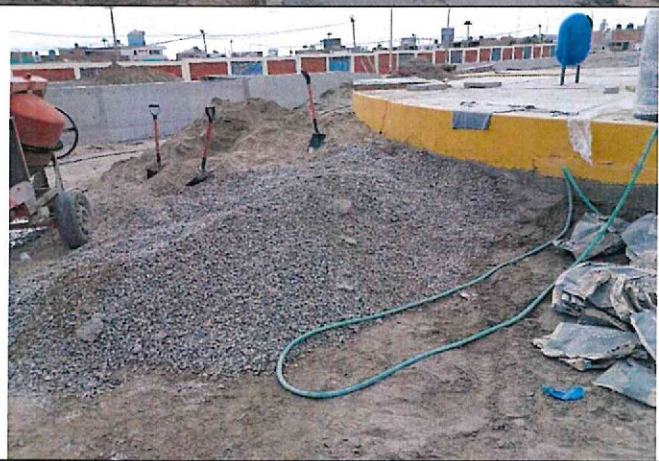
Imagen n.º 84

Se evidenció  
material de  
construcción -  
expuestos y sin  
protección, del sol y  
del suelo (sales).

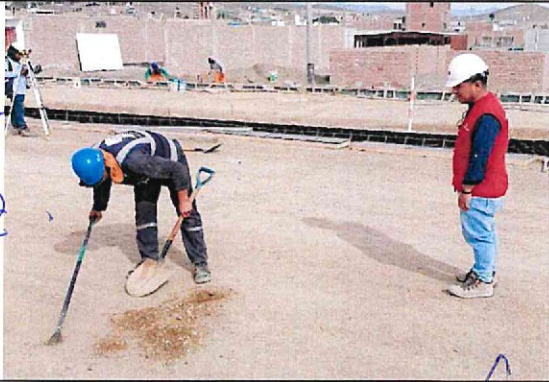
Imagen n.º 85 al 86

De manera  
aleatoria, se  
procedió a verificar  
(1) calicata  
evidenciando que el  
espesor en este  
punto - Sub Base y  
Base, es de una  
altura de  
0,30 m.

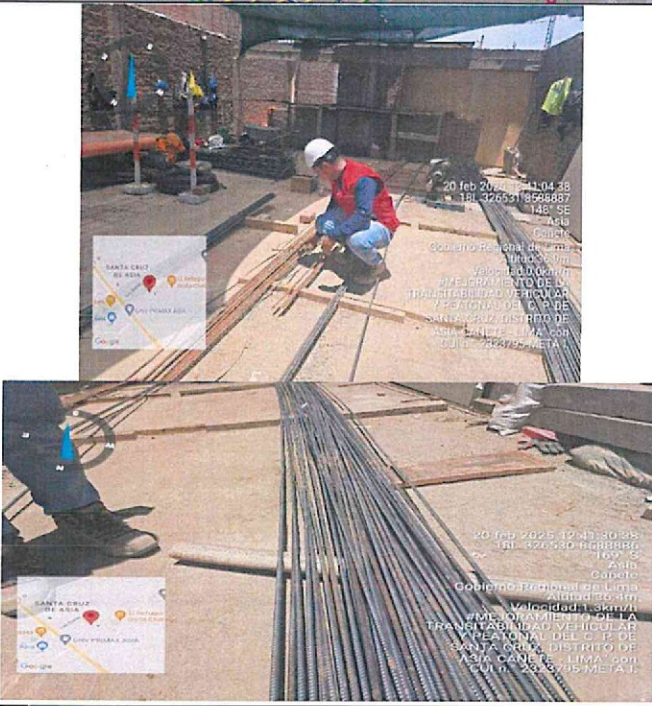
| | <p style="text-align: right;"><b>CONSORCIO ASIA</b><br/><i>[Signature]</i><br/><b>ING. LESLIE HERNANDEZ AGUILAR</b><br/>CIP N.º 246295<br/>Especialista en Seguridad en Obra y Salud en el Trabajo</p> <p><b>Imágenes n.ºs 88 al 89</b></p> <p>Vista del almacén de obra, el mismo que se verificó el acero con presencia de oxido – según el supervisor de obra, referenció que los aceros oxidados vienen siendo utilizado como descarte para la colocación de encontrado – estacas.</p> |

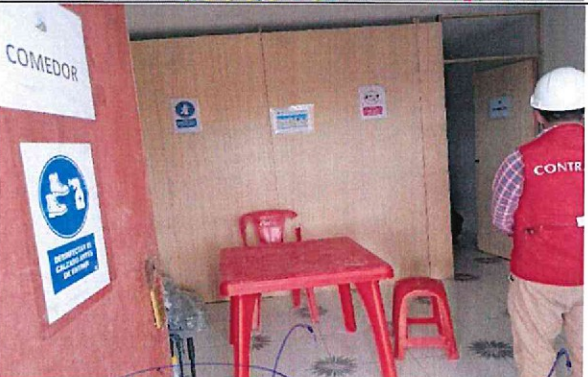
| | <p><b>Imagen n.º 91</b></p> <p>Se verificó el comedor, el mismo que, cuenta con una mesa y dos sillas.</p> <p>Así mismo, no se evidenció el lavamanos para el personal de obra.</p> |
