**INFORME DE CONTROL CONCURRENTE  
N° 047-2025-OCI/0454-SCC**

**“REHABILITACIÓN DE LA INFRAESTRUCTURA DE LA  
INSTITUCIÓN EDUCATIVA LA UNIÓN CON CÓDIGO LOCAL  
414811, DISTRITO DE LA UNIÓN, PROVINCIA DE PIURA,  
DEPARTAMENTO DE PIURA”**

**PERÍODO DE EVALUACIÓN:  
DEL 6 DE OCTUBRE DE 2025 AL 10 DE OCTUBRE DE 2025**

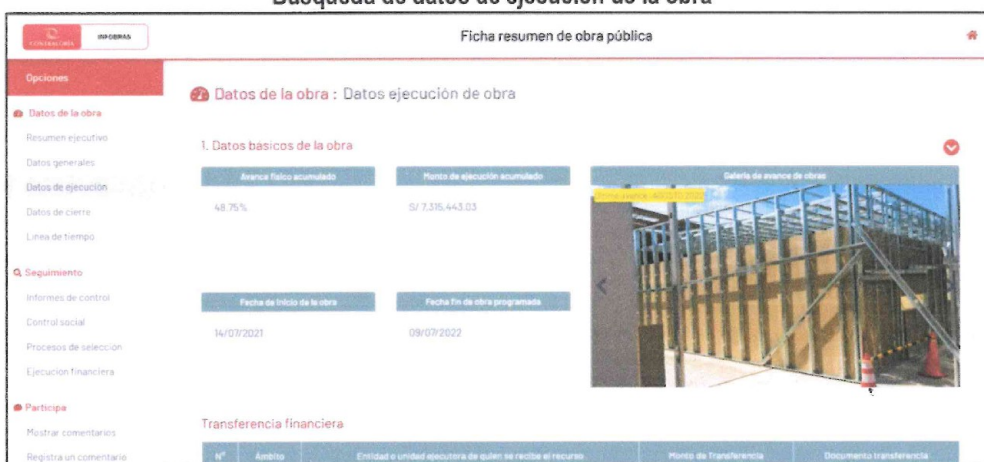
Imagen n.º 44  
Búsqueda de datos de ejecución de la obra

Considerando que se revisó el portal del aplicativo de INFOBRAS, es necesario advertir que la información sobre la obra "Rehabilitación de la Infraestructura de la Institución Educativa La Unión, con código local 414811, Distrito de La Unión, Provincia de Piura, Departamento de Piura", se encuentra desactualizada, ya que no se encontró información actualizada sobre el avance de la obra, su ejecución y los datos de cierre al haberse ya realizado la recepción de la misma, tal como se evidencia en las siguientes imágenes:
