**INFORME DE CONTROL CONCURRENTE
N° 016-2025-OCI/0465-SCC**

**“EJECUCIÓN DE LA OBRA: MEJORAMIENTO DE LOS
SERVICIOS DE EDUCACIÓN PRIMARIA EN LA I.E.P
N° 72548 DE LA URBANIZACIÓN BELLAVISTA, DISTRITO
DE JULIACA, PROVINCIA DE SAN ROMÁN - PUNO”**

**PERÍODO DE EVALUACIÓN:
DEL 25 AL 31 DE MARZO DE 2025**

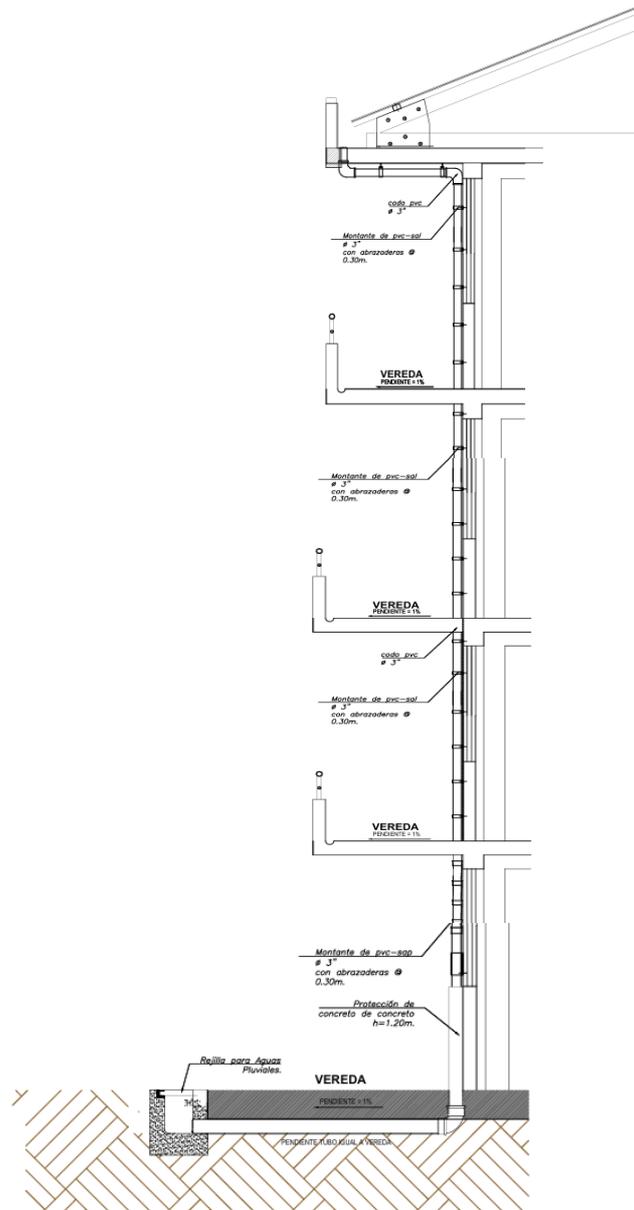
Lamina: IS – 05

Deficiencia en la instalación de tuberías de evacuación de aguas pluviales

Plano: Instalación Sanitaria puntos de descarga de aguas pluvial y salidas de ventilación
