**INFORME DE HITO DE CONTROL  
N° 030-2025-OCI/0472-SCC**

**“EJECUCIÓN DEL PROYECTO: MEJORAMIENTO DE  
PISTAS Y VEREDAS EN CALLES DE LA JUNTA VECINAL  
LEONCIO PRADO, DISTRITO DE TACNA, PROVINCIA DE  
TACNA - TACNA”**

**HITO DE CONTROL N° 5: EJECUCIÓN DEL PROYECTO –  
JUNIO DE 2025**

**TACNA, 10 DE JUNIO DE 2025**

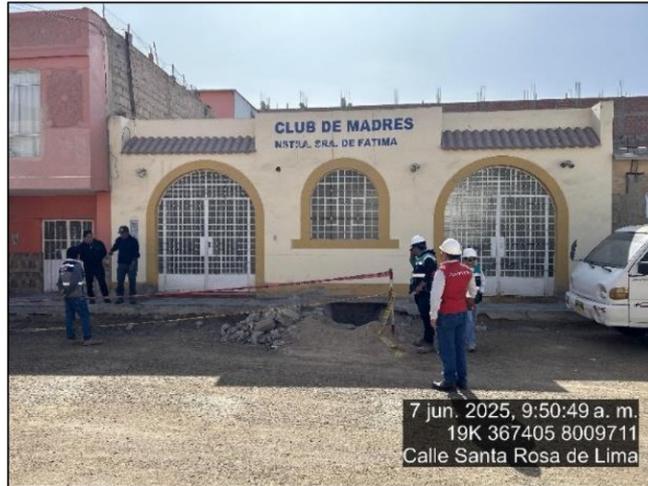
**Imagen n.º 22**

**Club de Madres Nuestra Sra. de Fátima, en calle Santa Rosa de Lima**

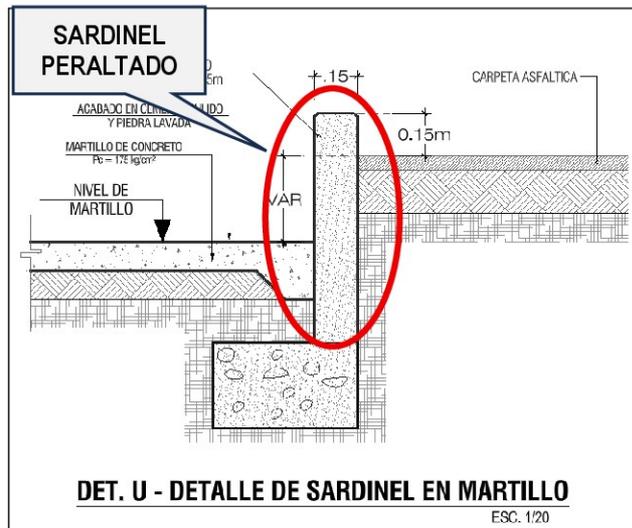
**Imagen n.º 28**  
**Detalle de sardinel peraltado en martillo**

Al respecto, el plano DE-11 "Detalle típico de martillo", muestra una sección con el detalle de sardinel peraltado para martillos, como se muestra a continuación:
