**INFORME DE HITO DE CONTROL  
N° 021-2025-OCI/0475-SCC**

**“SALDO DE OBRA: REHABILITACIÓN DEL COLECTOR  
PRINCIPAL DE ALCANTARILLADO DE LA CALLE BOLÍVAR,  
DISTRITO DE TUMBES-PROVINCIA DE TUMBES - CUI N°  
2517676”**

**HITO DE CONTROL N°13 – EJECUCIÓN DE OBRA.**

**PERÍODO DE EVALUACIÓN DEL HITO DE CONTROL:  
DEL 7 DE ABRIL DE 2025 AL 14 DE ABRIL DE 2025**

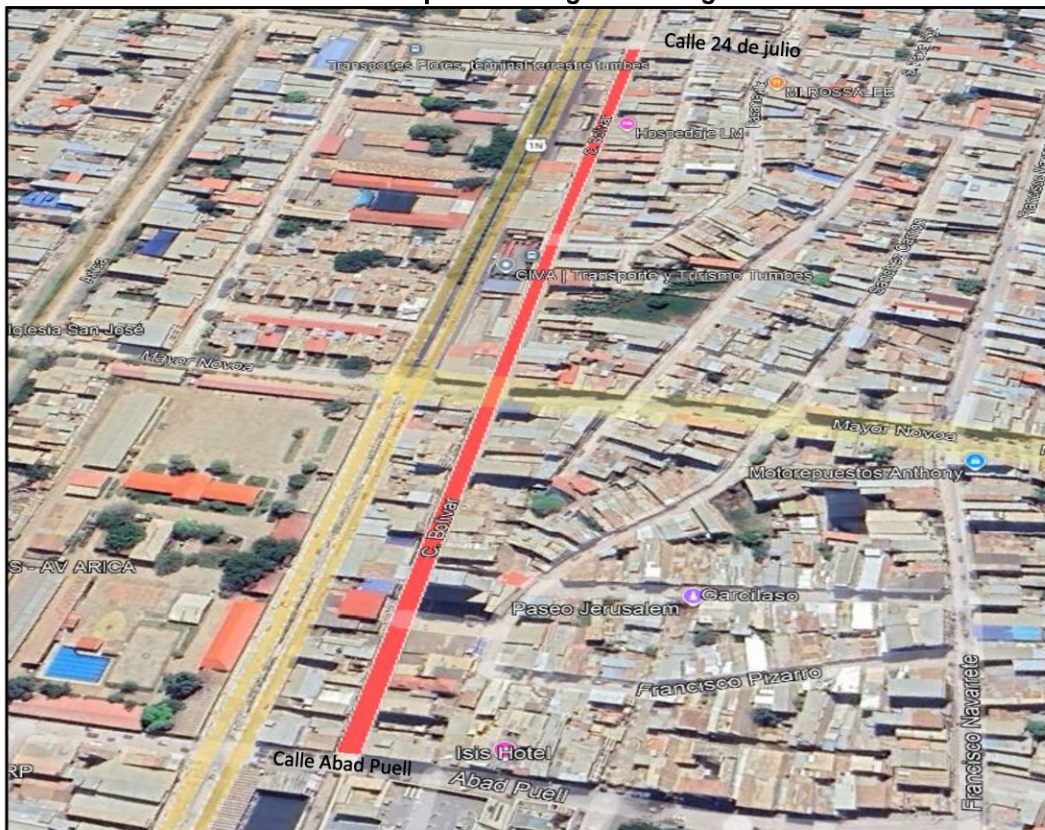
**Imagen n.º7**  
**Construcción de pavimento rígido a lo largo de la calle Bolívar**

Dentro de las metas físicas del proyecto, se contempla la construcción de 5 023,82 m<sup>2</sup> de pavimento rígido a lo largo de la calle Bolívar, abarcando el tramo comprendido entre la intersección con la calle Abad Puell y la calle 24 de Julio.

fundamental para la adecuada evacuación de aguas de lluvia, lo cual podría generar problemas de inundación superficial y deterioro prematuro del pavimento.

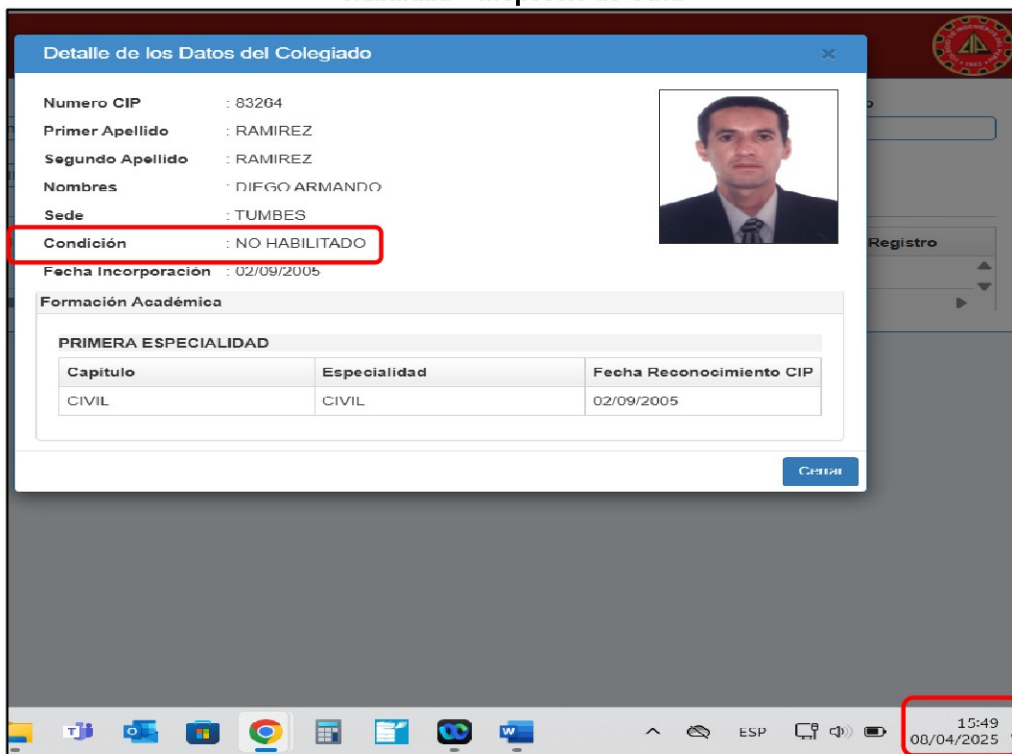
**Imagen n.º 11**  
**Habilidad – Inspector de Obra**

Numero CIP : 83264  
Primer Apellido : RAMIREZ  
Segundo Apellido : RAMIREZ  
Nombres : DIEGO ARMANDO  
Sede : TUMBES  
**Condición : NO HABILITADO**  
Fecha Incorporación : 02/09/2005

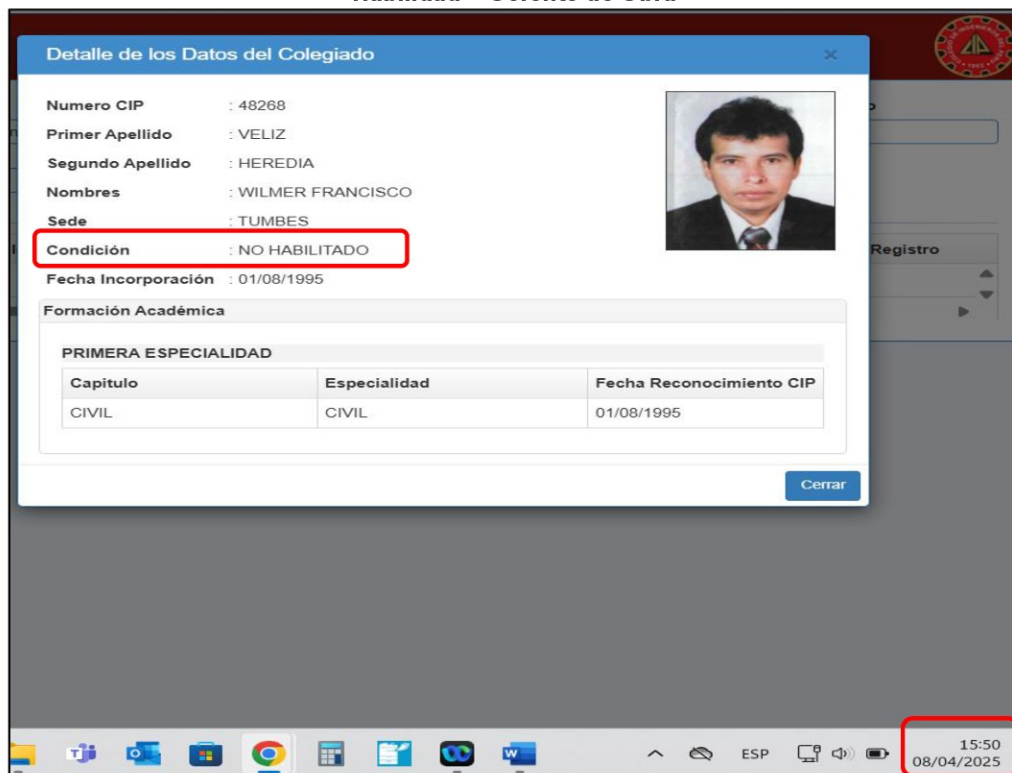
**Imagen n.º 12**  
**Habilidad – Gerente de Obra**

Numero CIP : 48268  
Primer Apellido : VELIZ  
Segundo Apellido : HEREDIA  
Nombres : WILMER FRANCISCO  
Sede : TUMBES  
**Condición : NO HABILITADO**  
Fecha Incorporación : 01/08/1995
