**INFORME DE VISITA DE CONTROL  
N° 022-2025-OCI/0610-SVC**

**OPERACIÓN Y MANTENIMIENTO DE OBRAS DE  
TRASVASE - TÚNELES CHOTANO Y CONCHANO,  
DISTRITOS DE CHOTA Y CONCHÁN, PROVINCIA DE  
CHOTA, DEPARTAMENTO CAJAMARCA**

**PERIODO DE EVALUACIÓN:  
DEL 9 DE ABRIL AL 15 DE ABRIL DE 2025**

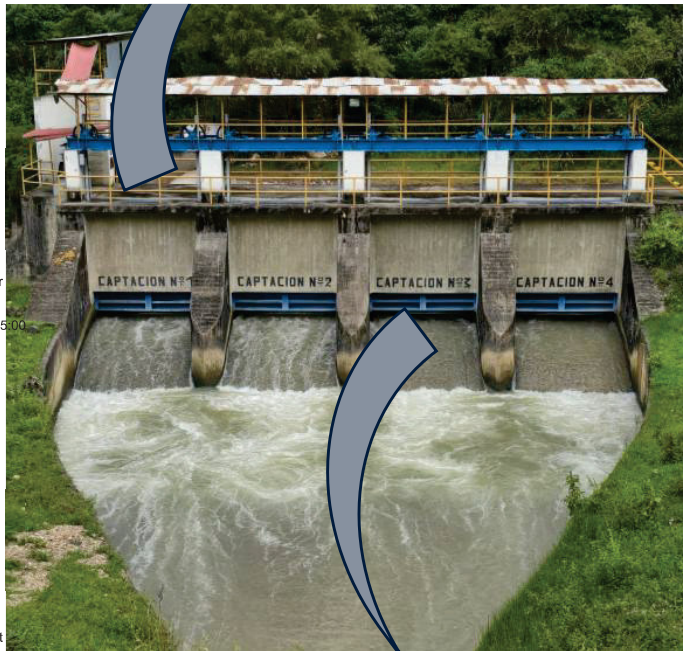
Imagen n.º 16: Estructura de derivación del río Chotano

Se verificó la falta de mantenimiento de los tableros de control para la operación de compuertas de captación y derivación, observando que el tablero de las compuertas n.º 1 se encontraba inoperativo y el tablero de la compuerta n.º 3 se pegaba los pulsadores del tablero de control para el izaje de las compuertas de derivación, como se aprecia a continuación:
