**INFORME DE VISITA DE CONTROL
N° 008-2025-OCI/0747-SVC**

**“VERIFICACIÓN DEL ESTADO SITUACIONAL DE LOS
CENTROS DE EDUCACIÓN BÁSICA REGULAR - UNIDAD DE
GESTIÓN EDUCATIVA LOCAL TUMBES”**

**PERÍODO DE EVALUACIÓN:
DEL 13 AL 26 DE FEBRERO DEL 2025**

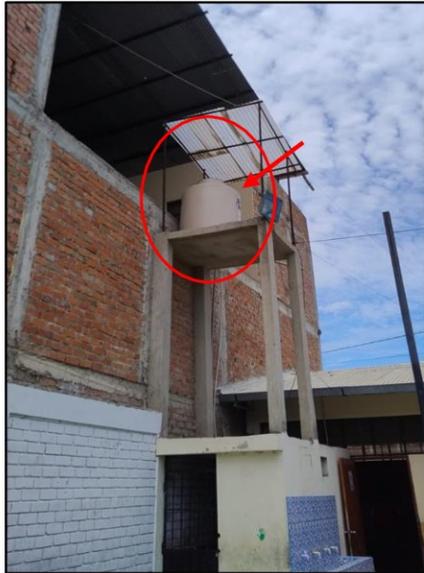
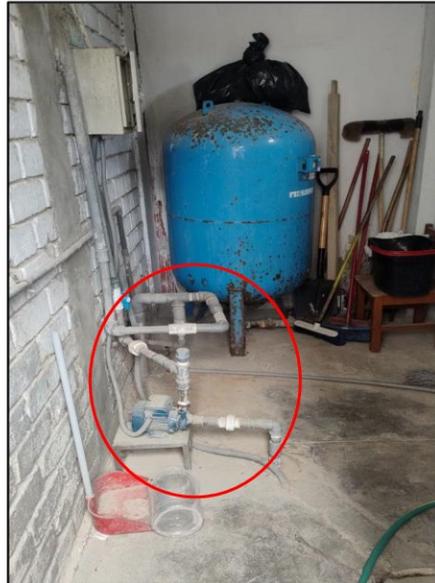
Foto n° 1 y 2: Infraestructura y equipamiento – Servicios Básicos que cuenta la institución educativa para el abastecimiento de agua.

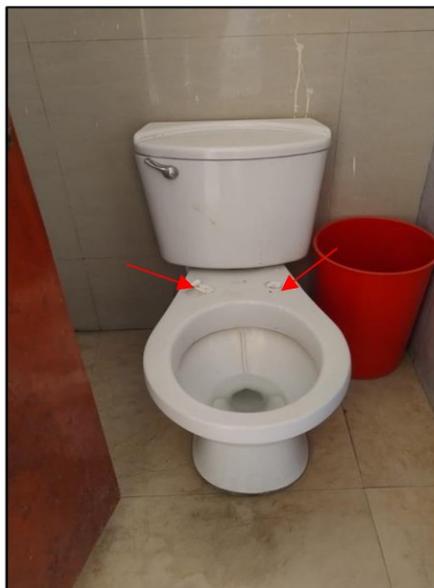
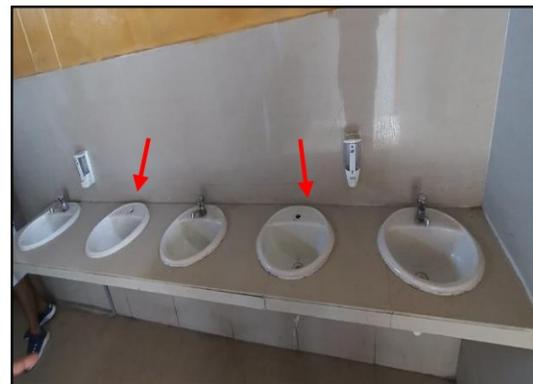
Asimismo, los servicios higiénicos de la institución educativa, carecen de mantenimiento, se observan que los aparatos sanitarios no cuentan en su totalidad con los accesorios para su funcionamiento: llave para lavatorio, así como la tapa en los inodoros, afectando así las condiciones de higiene y el adecuado uso de las instalaciones, conforme se puede advertir de las siguientes imágenes:

Foto n° 3 y 4: Carencia de accesorios en los aparatos sanitarios de la institución educativa.

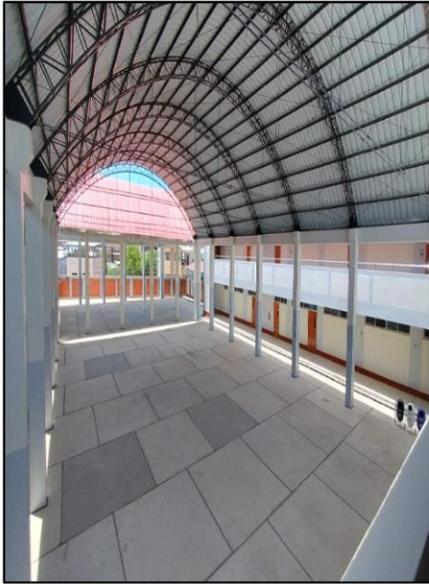
Foto n° 34: Losa deportiva en buen estado

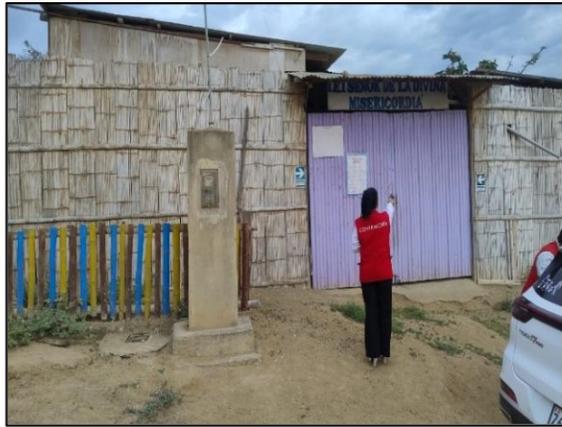
Foto n° 42: Institución Educativa.

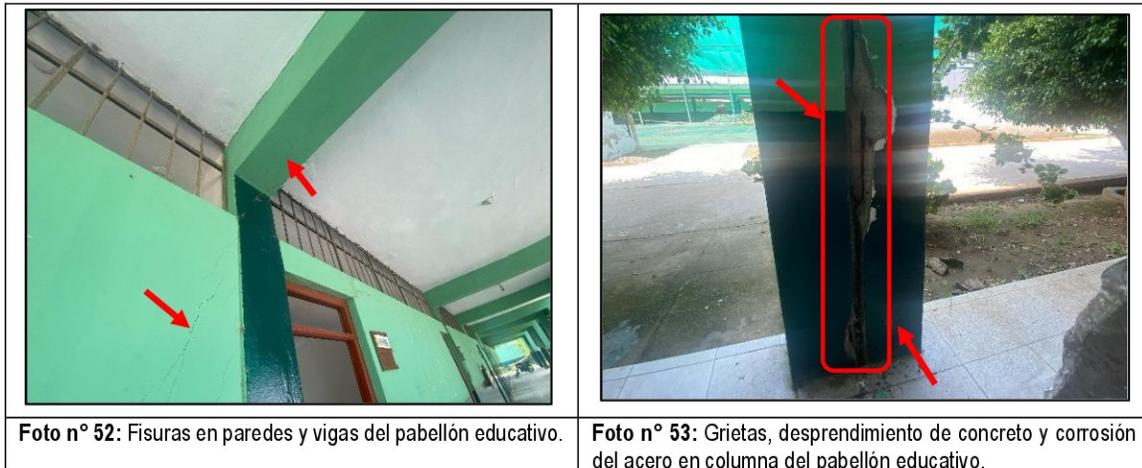
Actualmente existe un pabellón de dos niveles (1er y 2do piso), que cuenta con ocho (8) aulas, tres (3) SS.HH, una (1) biblioteca y un (1) laboratorio; el mismo que ha sido utilizado hasta el año 2024 para brindar el servicio educativo al nivel de primaria y secundaria; sin embargo por condiciones de seguridad e integridad fue clausurado, puesto que la infraestructura presenta deterioro en los elementos estructurales tales como columnas y vigas, así como de las paredes, pisos y losa aligerada.

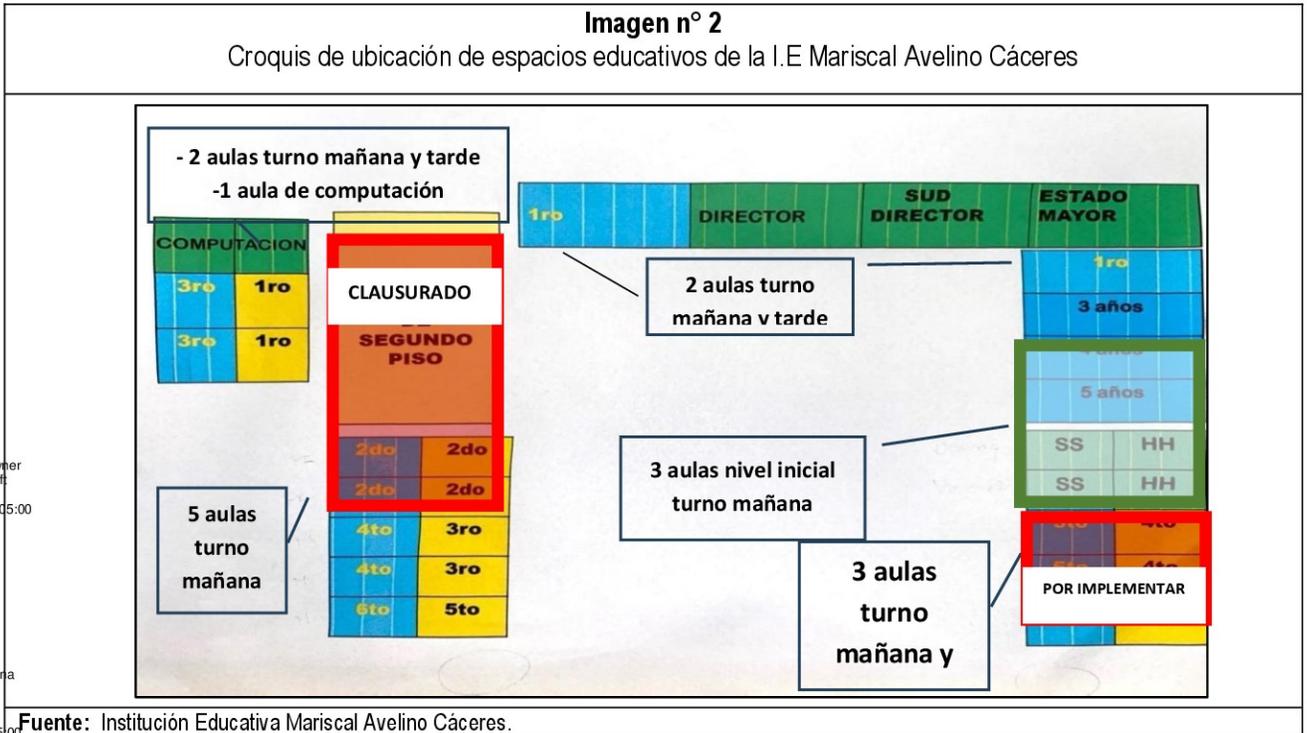
Por lo tanto, la comisión procedió a realizar la verificación del total de los espacios disponibles que se utilizarían como aulas de contingencia para el turno mañana y tarde, para lo cual se procede a graficar la ubicación y cantidad de aulas disponibles para brindar el servicio educativo:

De acuerdo a lo descrito en el gráfico insertado, se evidencia que las aulas de computación, y de 1er – 3er grado (turno mañana y tarde), colindan directamente con el pabellón clausurado, y de acuerdo a lo descrito en los párrafos anteriores dicho pabellón presenta deficiencias estructurales, representando también un peligro que se continúe brindando el servicio educativo por la colindancia directa que existe.
