**INFORME DE HITO DE CONTROL
N° 010-2025-OCI/1512-SCC**

**EJECUCIÓN Y SUPERVISIÓN DEL SALDO DE OBRA DEL
PROYECTO: “MEJORAMIENTO DE LA TRANSITABILIDAD
VEHICULAR DE LA CARRETERA C.P. OTUZCO - C.P.
COMBAYO, PROVINCIA DE CAJAMARCA - CAJAMARCA”**

**HITO DE CONTROL N° 11 – REINICIO, EJECUCIÓN Y SUPERVISIÓN DE LA
OBRA**

**PERÍODO DE EVALUACIÓN DEL HITO DE CONTROL:
DEL 11 AL 22 DE AGOSTO DE 2025**

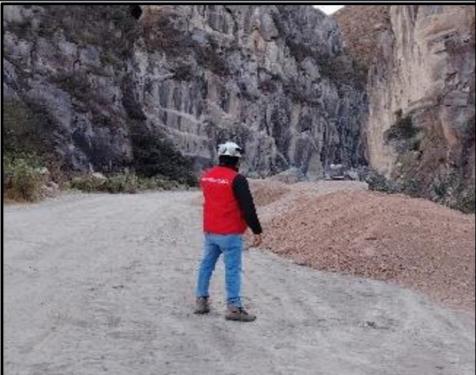
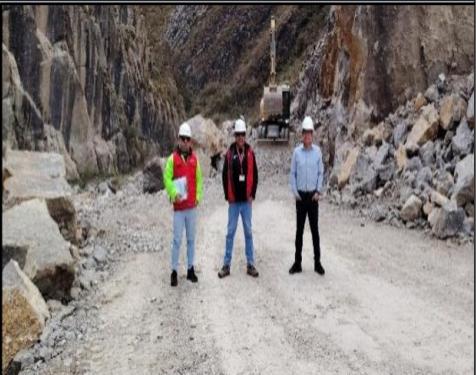
Imagen N° 8	Imagen N° 9

Fuente: Fotografía N° 3 del Acta de visita de inspección N° 001-2025-CG/OC1512-SCC-HITO 11 de 11 de agosto de 2025

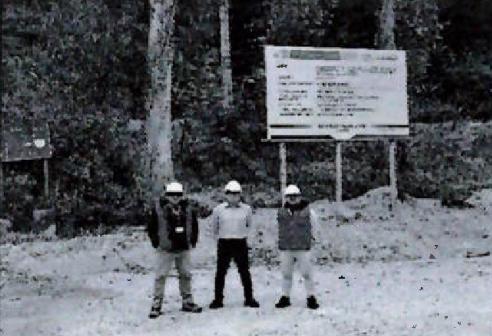
Fuente: Registro fotográfico realizado durante la inspección física de 11 de agosto de 2025.
Elaborado por: Comisión de Servicio
Descripción: En la progresiva 0+000 de la carretera Otuzco - Combayo, vista del cartel de obra.

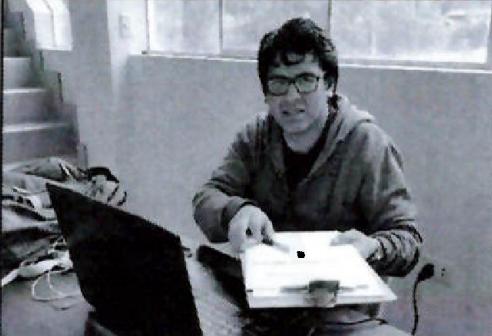
Fuente: Registro fotográfico realizado durante la inspección física de 11 de agosto de 2025.
Elaborado por: Comisión de Servicio
Descripción: En la progresiva 0+000 de la carretera Otuzco - Combayo - Oficina del Consorcio Ejecutor.

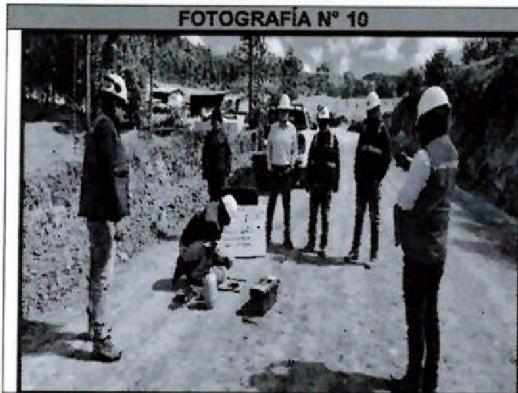
FUENTE: Registro fotográfico realizado durante la inspección física de 12 de agosto de 2025.
Elaborado por: Comisión de Servicio.
Descripción: Ejecución del ensayo de densidad in situ mediante el método del cono de arena.

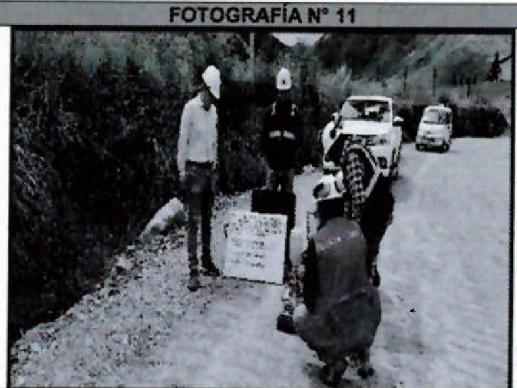
FUENTE: Registro fotográfico realizado durante la inspección física de 12 de agosto de 2025.
Elaborado por: Comisión de Servicio.
Descripción: Ejecución del ensayo de densidad in situ mediante el método del cono de arena.

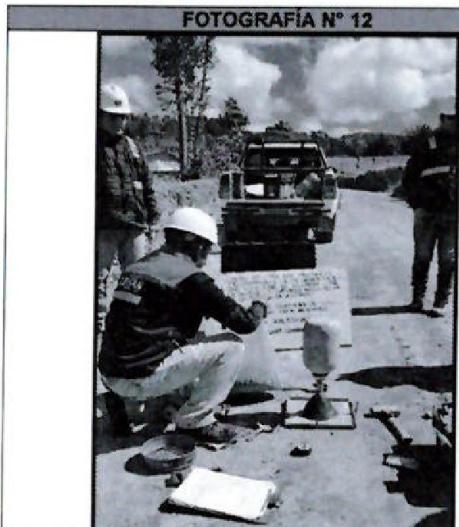
FUENTE: Registro fotográfico realizado durante la inspección física de 12 de agosto de 2025.
Elaborado por: Comisión de Servicio.
Descripción: Ejecución del ensayo de densidad in situ mediante el método del cono de arena.

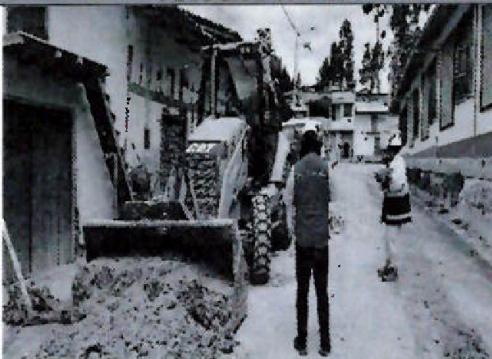
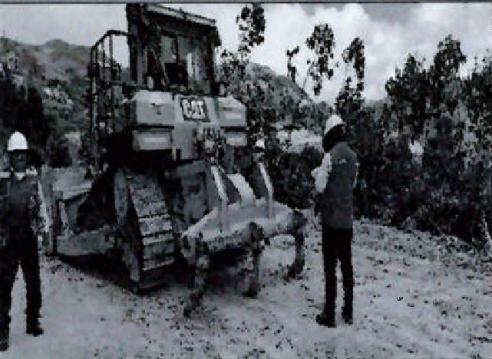
FOTOGRAFÍA N° 20	FOTOGRAFÍA N° 21

<p>Fuente: Registro fotográfico realizado durante la inspección física de 12 de agosto de 2025. Elaborado por: Comisión de Servicio. Descripción: Verificación de la presencia de equipos utilizados en la ejecución de las actividades constructivas.</p>	<p>Fuente: Registro fotográfico realizado durante la inspección física de 12 de agosto de 2025. Elaborado por: Comisión de Servicio. Descripción: Verificación de la presencia de equipos utilizados en la ejecución de las actividades constructivas.</p>
FOTOGRAFÍA N° 22	FOTOGRAFÍA N° 23

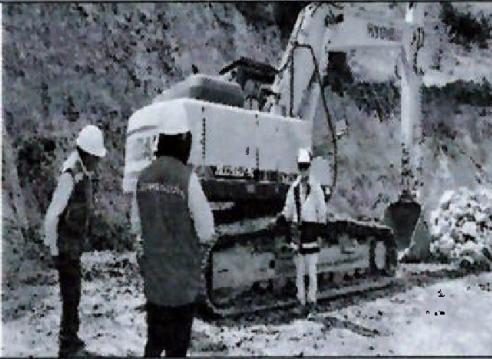
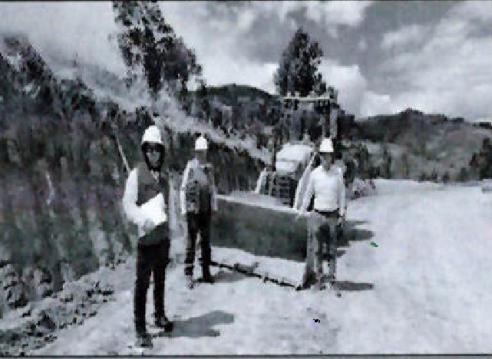
<p>Fuente: Registro fotográfico realizado durante la inspección física de 12 de agosto de 2025. Elaborado por: Comisión de Servicio. Descripción: Verificación de la presencia de equipos utilizados en la ejecución de las actividades constructivas.</p>	<p>Fuente: Registro fotográfico realizado durante la inspección física de 12 de agosto de 2025. Elaborado por: Comisión de Servicio. Descripción: Verificación de la presencia de equipos utilizados en la ejecución de las actividades constructivas.</p>

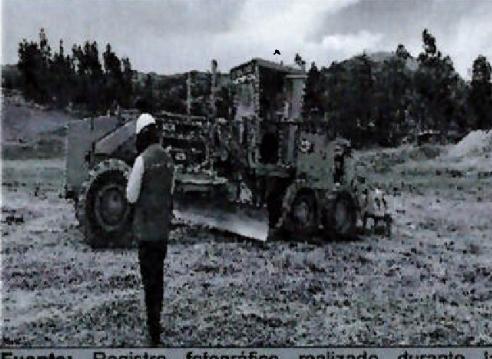
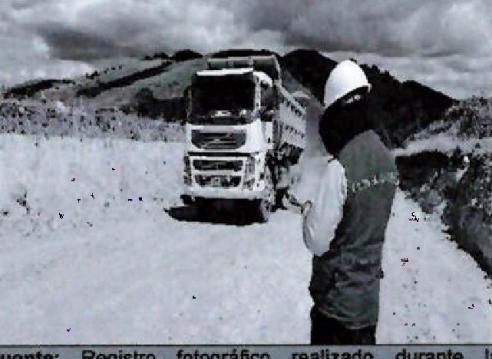
FOTOGRAFÍA N° 24	FOTOGRAFÍA N° 25

<p>Fuente: Registro fotográfico realizado durante la inspección física de 12 de agosto de 2025. Elaborado por: Comisión de Servicio. Descripción: Verificación de la presencia de equipos utilizados en la ejecución de las actividades constructivas.</p>	<p>Fuente: Registro fotográfico realizado durante la inspección física de 12 de agosto de 2025. Elaborado por: Comisión de Servicio. Descripción: Verificación de la presencia de equipos utilizados en la ejecución de las actividades constructivas.</p>
