**INFORME DE CONTROL CONCURRENTE**  
**Nº 016-2025-OCI/2176-SCC**

**“EJECUCIÓN DE LA OBRA: CREACIÓN DE  
INFRAESTRUCTURA VIAL Y PEATONAL EN LA AV. 7 DE  
JUNIO – ZONA NUEVA ESPERANZA VILLA MARÍA DEL  
TRIUNFO DEL DISTRITO DE VILLA MARÍA DEL TRIUNFO –  
PROVINCIA LIMA – DEPARTAMENTO LIMA, CUI 2500144”**

**PERÍODO DE EVALUACIÓN:  
DEL 26 DE ENERO DE 2024 AL 20 DE JUNIO DE 2025**

**VILLA MARÍA DEL TRIUNFO, 01 DE JULIO DE 2025**

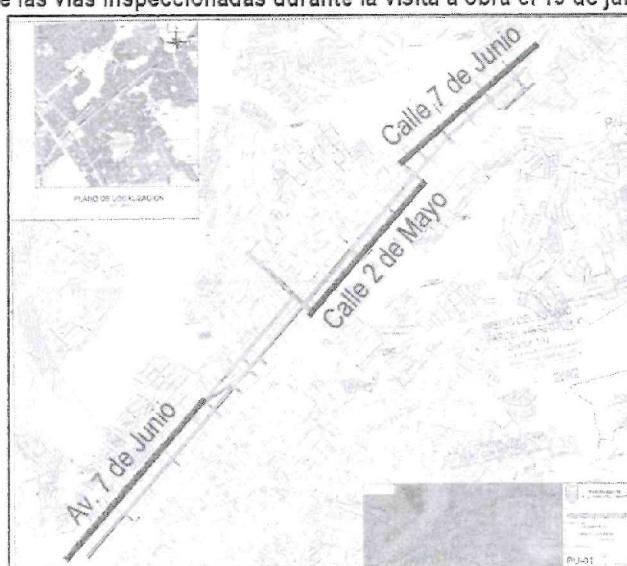
En ese contexto, el 19 de junio de 2025, la comisión de control efectuó una visita técnica en compañía de un representante de la Subgerencia de Infraestructura, Obras Públicas y Mantenimiento Urbano, a fin de verificar el estado situacional de la obra "Creación de Infraestructura Vial y Peatonal en la Av. 7 de Junio – zona Nueva Esperanza Villa María del Triunfo del distrito de Villa María del Triunfo – provincia Lima – departamento Lima". En dicha visita — documentada en el Acta de Inspección n.º 001-2025-OCL/MDVMT-CC.7J, se evidenció que las vías urbanas de la avenida 7 de Junio, calle 7 de Junio y calle 2 de Mayo presentan deterioro prematuro, según se muestra en la imagen incluida en la imagen a continuación:
