**INFORME DE HITO DE CONTROL**  
**N° 017-2025-OCI/2682-SCC**

**CONTROL CONCURRENTENTE**  
**MUNICIPALIDAD DISTRITAL DE GREGORIO PITA**  
**GREGORIO PITA - SAN MARCOS - CAJAMARCA**

**“PROCESO DE CONTRATACIÓN DE LA OBRA: CREACIÓN  
DEL SERVICIO DE AGUA POTABLE Y SISTEMA DE  
DISPOSICIÓN SANITARIA DE EXCRETAS EN LA  
LOCALIDAD MUYOC DEL DISTRITO DE GREGORIO PITA -  
PROVINCIA DE SAN MARCOS - DEPARTAMENTO DE  
CAJAMARCA”**

**HITO DE CONTROL N° 04 – VALORIZACIÓN DE OBRA N° 4**

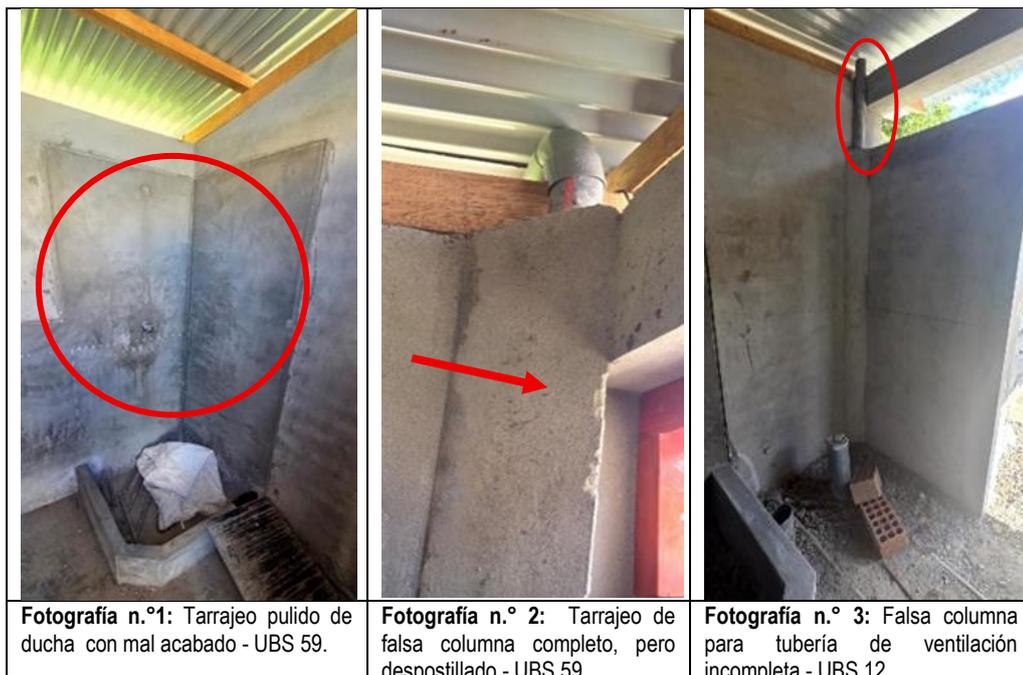
Durante la inspección física a las Unidades Básicas de Saneamiento (UBS) que forman parte del sistema de saneamiento básico, se evidenciaron deficiencias en los acabados de tarrajeo de varias casetas, en particular, las UBS n.º 12 y 59 del sector 1, así como las UBS n.º 60, 61, 83, 84, 85 y 4 del sector 2, que presentan un acabado final de tarrajeo con pulido y textura no uniformes en las áreas de ducha, así como el tarrajeo frotachado de la falsa columna para la tubería de ventilación que está despostillado e incompleto; tarrajeos de paredes, vigas y columnas deteriorados; y colocación de accesorios de agua en la caja de válvulas sin previamente efectuado el tarrajeo, tal como se evidencia en las siguientes fotografías:

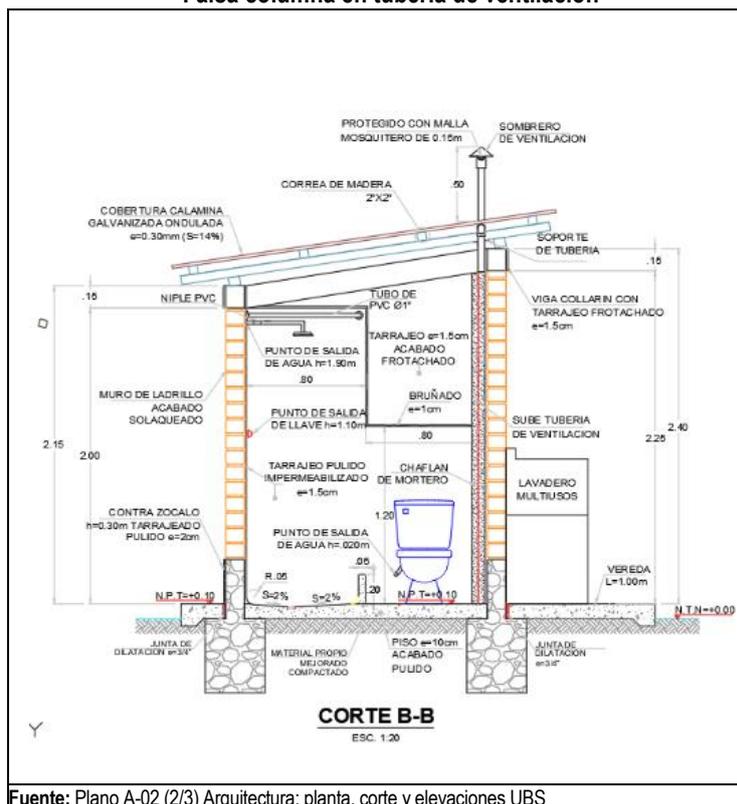
**Imagen n.º2**  
**Falsa columna en tubería de ventilación**

Así mismo, respecto a la falsa columna de la tubería de ventilación; el plano A-02 (2/3) Arquitectura: planta, corte y elevaciones UBS, muestra que estas deben llegar hasta a viga, cubriendo todo el tubo, tal como se muestra en la siguiente imagen:

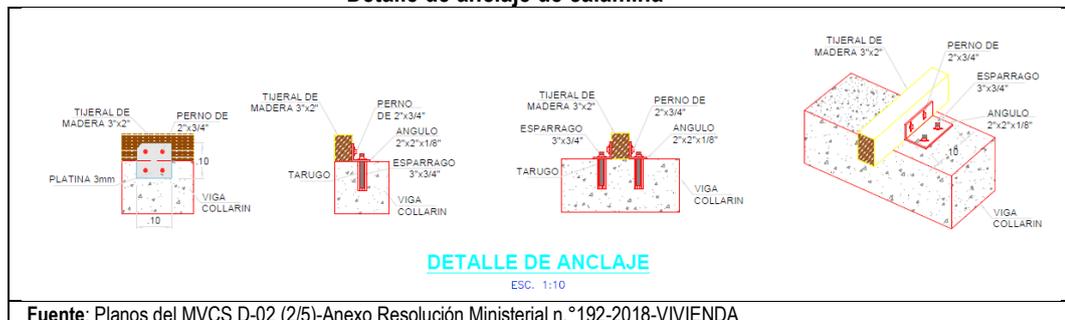
**Imagen n.º3**  
**Detalle de anclaje de calamina**

Sobre el particular, el anclaje de los bordes, según la Norma Técnica de Diseño: Opciones Tecnológicas para Sistemas de Saneamiento en el Ámbito rural del Ministerio de Vivienda, el techo debe ser fabricado en calamina galvanizada con protección para evitar la corrosión y la instalación debe ser sobre una estructura de madera, con **anclaje de los bordes** para evitar que el techo se levante con el viento; el referido anclaje se aprecia en los planos del MVCS<sup>1</sup> D-02 (2/5), tal como se muestra en la siguiente imagen:

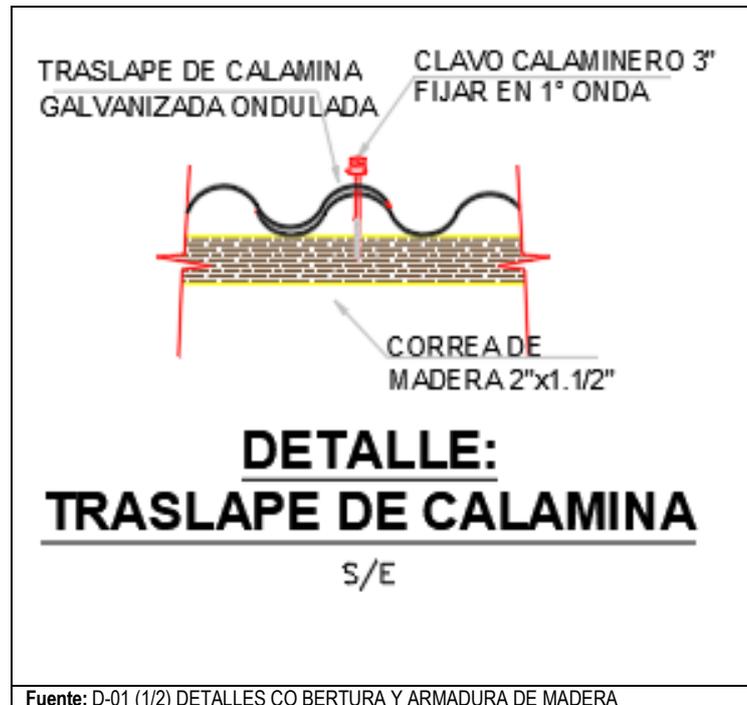
**Imagen n.º4**  
**Detalle de traslape de calamina**

Asimismo, el plano D-01 (1/2) DETALLES COBERTURA Y ARMADURA DE MADERA que forma parte del expediente técnico, indica que, el traslape de la calamina debe ser de dos ondas, tal como se observa en la siguiente imagen:

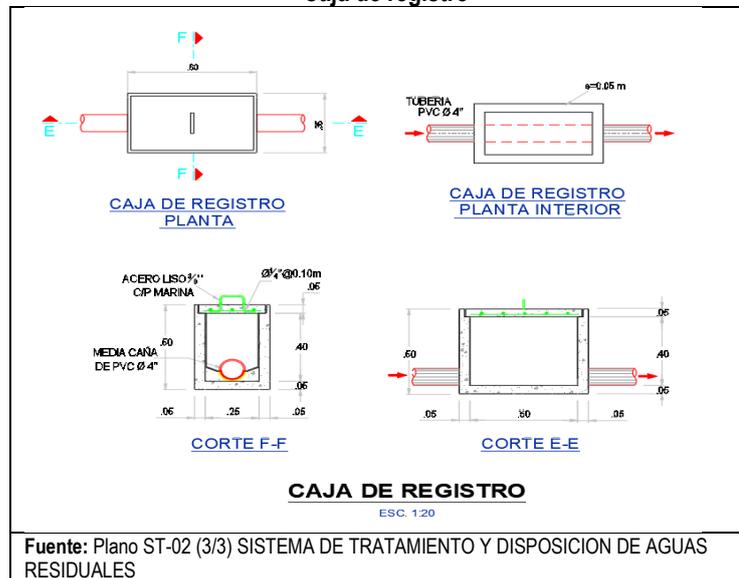
**Imagen n.º3**  
**Caja de registro**

Al respecto, el plano ST-02 (3/3) SISTEMA DE TRATAMIENTO Y DISPOSICION DE AGUAS RESIDUALES, indica que las tapas deben ser de concreto armado y llevar un asa, tal como se muestra en la siguiente imagen:
