**INFORME DE VISITA DE CONTROL  
N° 018-2025-OCI/2814-SVC**

**“ESTADO SITUACIONAL DE LA INFRAESTRUCTURA DEL  
HOSPITAL DOMINGO OLAVEGOYA DE JAUJA”**

**PERÍODO DE EVALUACIÓN:  
20 DE MARZO DE 2025 AL 26 DE MARZO DE 2025**

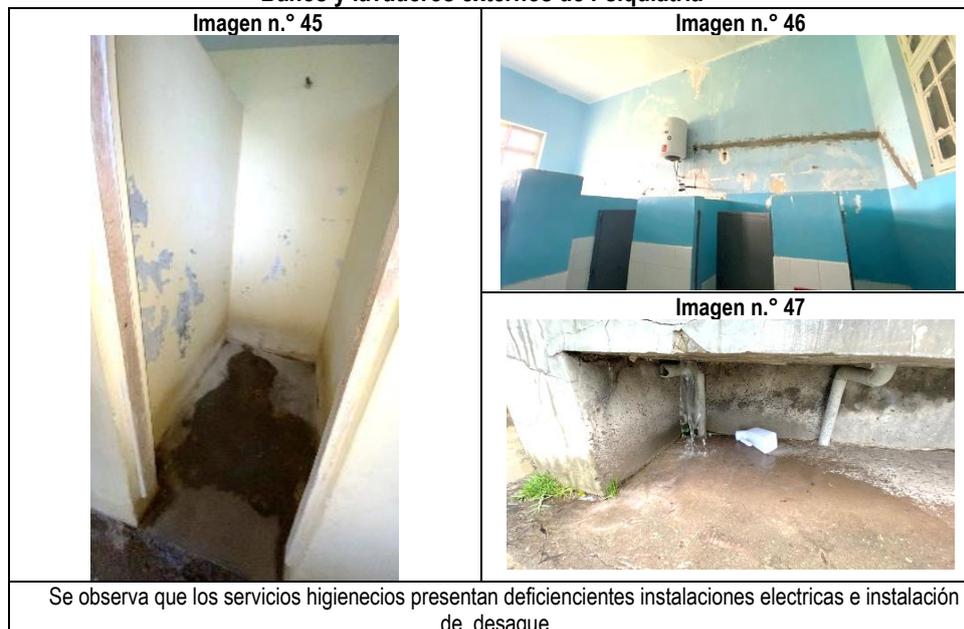
**Imágenes n.ºs del 45 al 47**  
**Baños y lavaderos externos de Psiquiatría**

- Las duchas eléctricas ubicadas en los ambientes exteriores tienen instalaciones eléctricas expuestas.
- Se observó deficiencias en las instalaciones de desagüe en lavaderos debido a que el agua drena directamente al piso.
- El pasadizo exterior del tópico presenta el cielorraso deteriorado producto de filtraciones por causa de las lluvias, así como su desprendimiento.

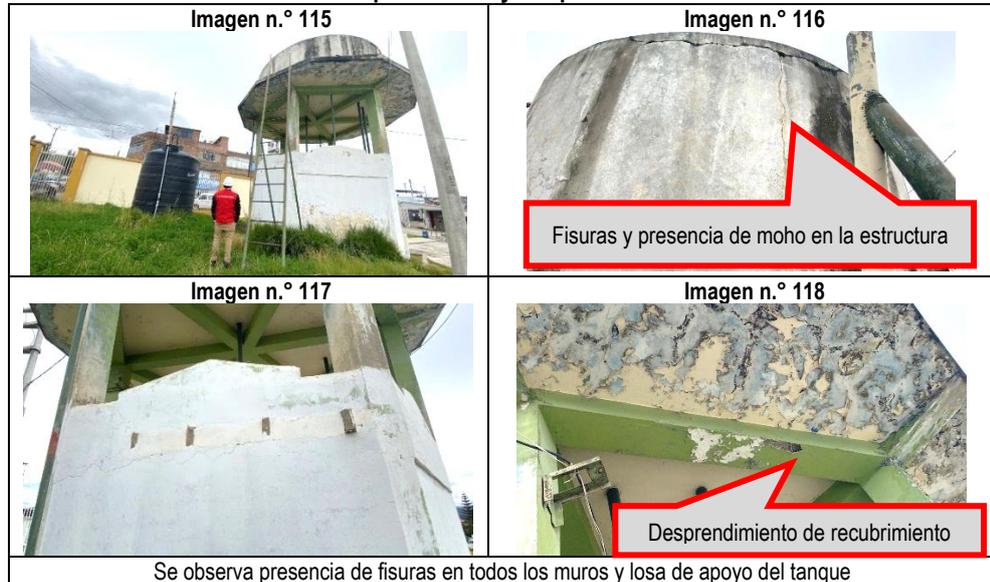
**Imágenes n.ºs del 115 al 118**  
**Tanque cisterna y tanque elevado**

La Entidad dispone de un tanque elevado de concreto armado para el suministro de agua potable en todos sus ambientes; sin embargo, según lo observado por el equipo de control, la infraestructura presenta deterioro, los cuales procedemos a detallar:

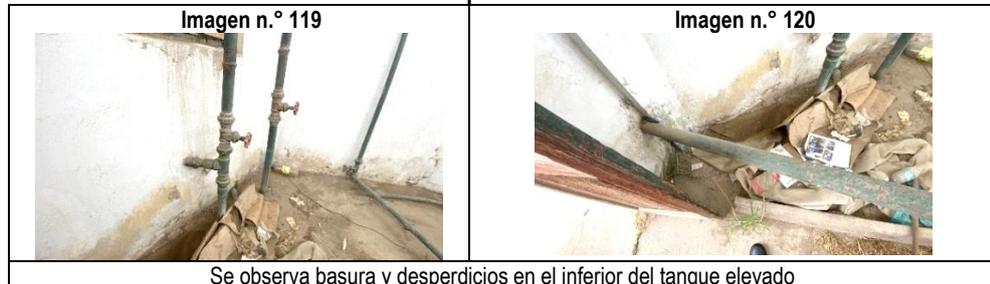
**Imágenes n.ºs del 119 y 120**  
**Tanque elevado**

También en el ambiente destinado al control de llaves para el control del ingreso y distribución del agua potable no se encuentra en óptimas condiciones, tal como se muestra en las imágenes siguientes:

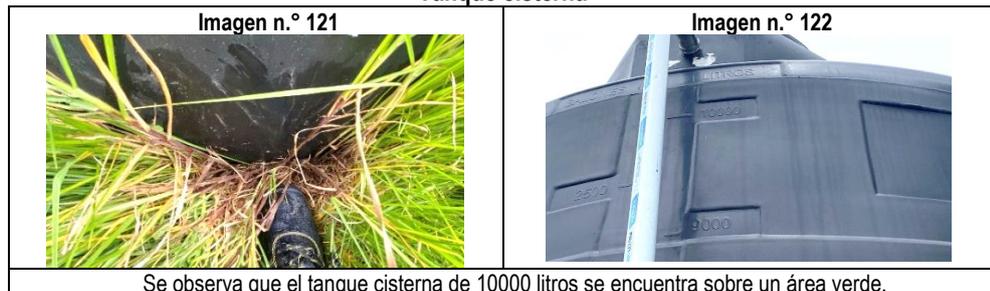
**Imágenes n.ºs del 121 al 122**  
**Tanque cisterna**

Asimismo, se observó que el tanque cisterna expuesto fue instalado directamente sobre el césped o terreno natural, lo que genera el riesgo de fisuras debido a posibles asentamientos/hundimiento del terreno natural.
