**INFORME DE VISITA DE CONTROL
N° 023-2025-OCI/2814-SVC**

**“A LA INFRAESTRUCTURA Y EQUIPAMIENTO DEL CENTRO
DE SALUD CHILCA DEL DISTRITO DE CHILCA, PROVINCIA
DE HUANCAYO, REGIÓN JUNÍN”**

**PERÍODO DE EVALUACIÓN:
21 DE MAYO DE 2025 AL 27 DE MAYO DE 2025**

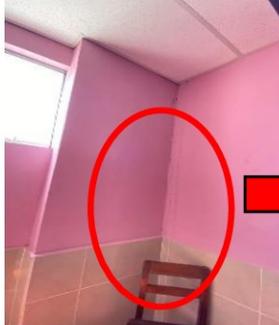
<p>Imagen n.º 30</p>

- Se advierten las baldosas del cieloraso se encuentran deterioradas producto de filtraciones por causa de las lluvias.
- Se observa muros con presencia de fisuras.
- Se advierte la presencia de tomacorriente con corto circuito por presencia de humedad por las filtraciones en el techo y paredes

<p>Tomacorriente quemado a causa de filtraciones pluviales</p>	<p>El equipamiento tapado debido al riesgo a las caídas de contaminantes del cielorraso.</p>
<p>Imagen n.º 29</p>

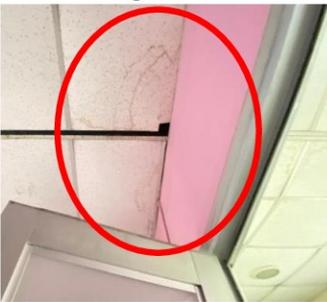
<p>Imagen n.º 32</p>

<p>Se observa fisuras en el muro</p>	
<p>Imagen n.º 31</p>

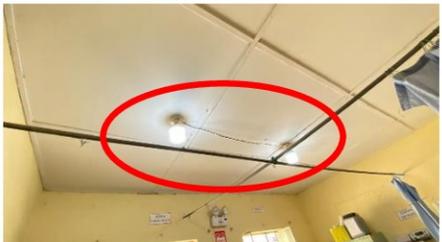
<p>Imagen n.º 52</p>

<p>Instalaciones eléctricas de iluminación con cables sueltos y sin socket y foco.</p>	<p>Manchas por filtraciones pluviales</p>
<p>Imagen n.º 51</p>

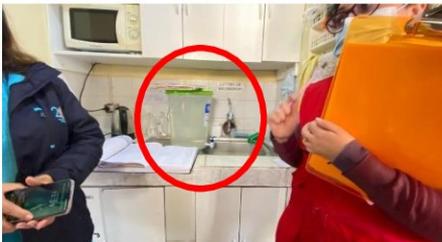
<p>Instalaciones eléctricas de iluminación con cables sueltos</p>	<p>Uso de balde con agua como medida provisional ante la falta de agua potable en la Entidad</p>
<p>Imagen n.º 53</p>

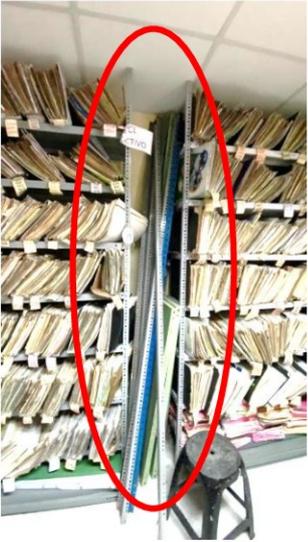
<p align="center">Imagen n.º 70</p>

<p align="center">Hacinamiento de y falta de espacio para historias clínicas</p>
<p align="center">Falta de espacio para armar anaqueles</p>	<p align="center">Imagen n.º 71</p>

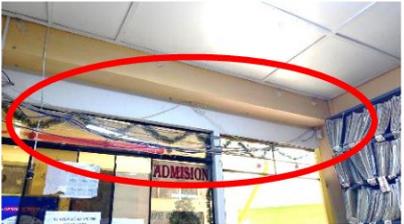
<p align="center">Cables de red e instalaciones eléctricas colgadas y expuestas.</p>
