**INFORME DE ORIENTACIÓN DE OFICIO  
N° 017-2025-OCI/2982-SOO**

**“EJECUCIÓN DE OBRA: MEJORAMIENTO DEL SERVICIO  
DE MOVILIDAD URBANA EN LAS VIAS LOCALES DEL  
BARRIO CENTRAL DEL CENTRO POBLADO SARITA  
COLONIA, DISTRITO DE TOCACHE, PROVINCIA DE  
TOCACHE, DEPARTAMENTO DE SAN MARTÍN”**

**PERÍODO DE EVALUACIÓN:  
DEL 10 AL 11 DE JUNIO DE 2025**

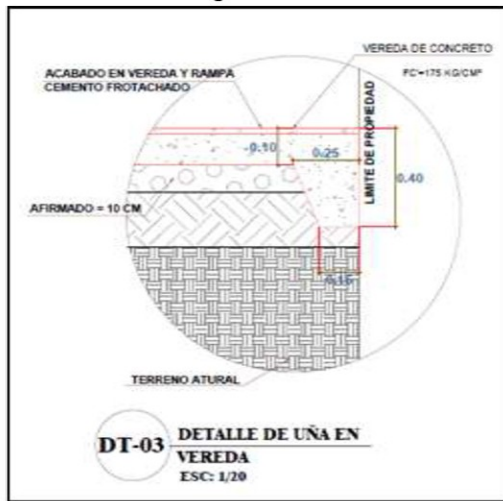
Imagen n.º 1

Es de precisar que según el plano de detalles de vereda lamina DT-03, del expediente técnico se especifica que las veredas deben contar con uñas en los bordes, así como de vereda entre vereda, tal como se muestra en las imágenes siguientes:
