**INFORME DE HITO DE CONTROL**  
**N° 006-2025-OCI/3948-SCC**

**“EJECUCIÓN DE LA OBRA: CREACIÓN DE LA BERMA  
CENTRAL Y ÁREAS VERDES DE LA AV. AGRARIA TRAMO  
ENTRE LA AV. ANCHOVETA Y AV. CHINECAS DEL  
DISTRITO DE NUEVO CHIMBOTE - PROVINCIA DE SANTA -  
DEPARTAMENTO DE ÁNCASH”**

**HITO DE CONTROL N° 3 - RECEPCIÓN DE LA OBRA**

NUEVO CHIMBOTE, 14 DE ABRIL DE 2025

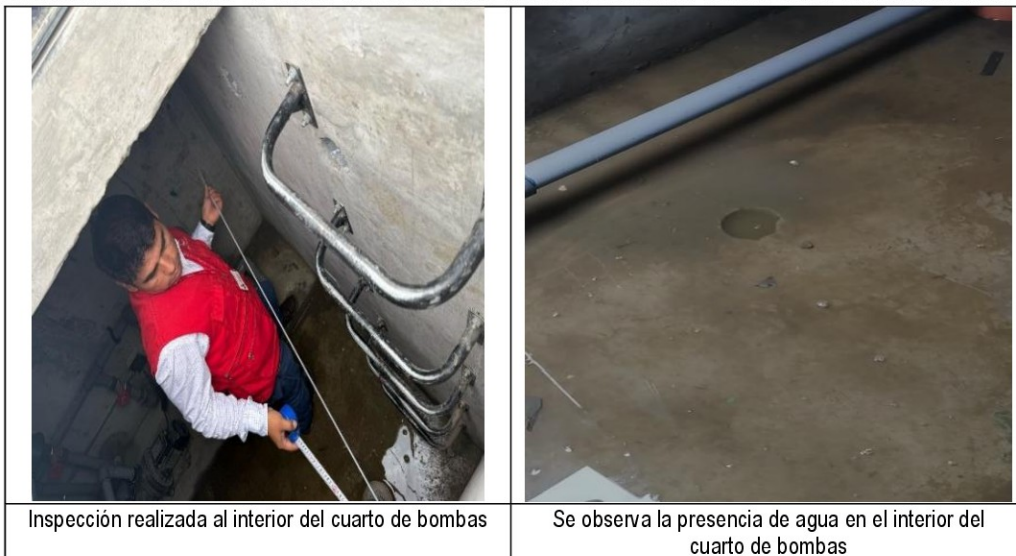
**IMAGEN N°s 24 Y 25**

**INTERIOR DEL CUARTO DE BOMBAS UBICADO EN JR. BANCHERO ROSSI CON LA AV. AGRARIA**

Como es de verse, la presencia de agua en el interior del cuarto de electrobomba podría ocasionar daño e inoperatividad en los equipos y tableros eléctricos instalados; además de constituir un peligro al personal que opera los mismos. Al respecto es de tener en cuenta lo establecido en el literal a) del artículo 9 de la Norma IS. 010 Instalaciones sanitarias para edificaciones del Reglamento Nacional de Edificaciones, el cual señala lo siguiente:

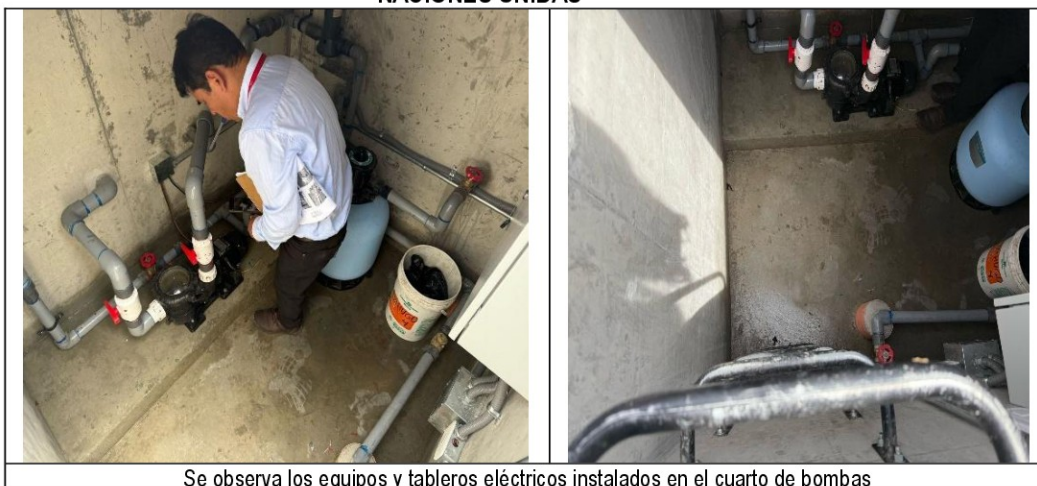
**IMAGEN N°s 26 Y 27**

**INTERIOR DEL CUARTO DE BOMBAS UBICADO EN LA AV. AGRARIA Y LA AV. NACIONES UNIDAS**

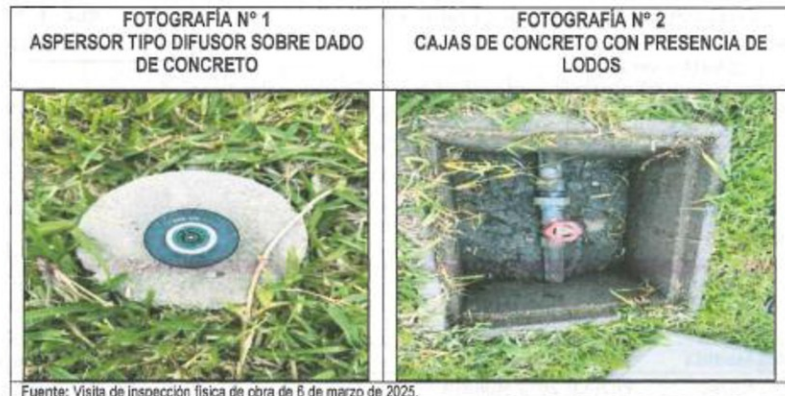
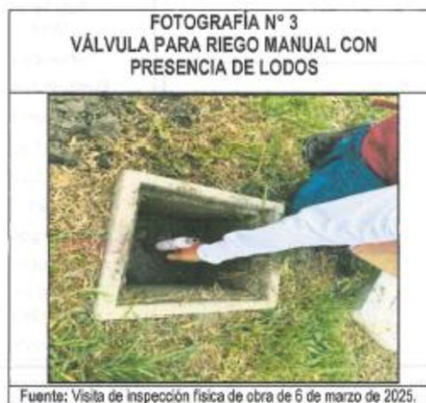
Los aspersores del modelo RAIN BIRD 1800 PRS-30 poseen dados de concreto como anclaje a la superficie; además, presentan cajas de concreto con presencia de lodos en su interior, conforme se muestra en las siguientes imágenes:

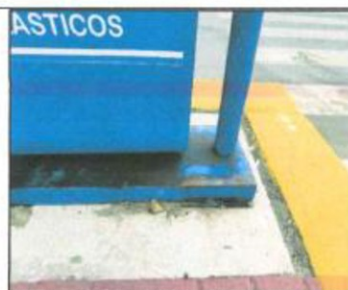
Los tachos de basura presentan oxidación en la superficie de apoyo de los parantes colocados en ambos lados, ubicados en diferentes tramos de la Av. Agraria, las siguientes vistas fotográficas corresponden a los tachos ubicados en la intersección de la Av. Anchoveta y la Av. Agraria, conforme se muestra a continuación:

**FOTOGRAFÍA N° 12**  
**BASE DE LOS TACHOS DE BASURA CON PRESENCIA DE OXIDACIÓN**

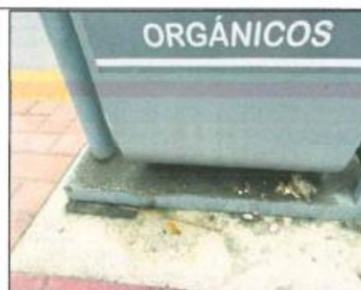
**FOTOGRAFÍA N° 13**  
**SOPORTE DE LOS PARANTES CON PRESENCIA DE OXIDACIÓN**

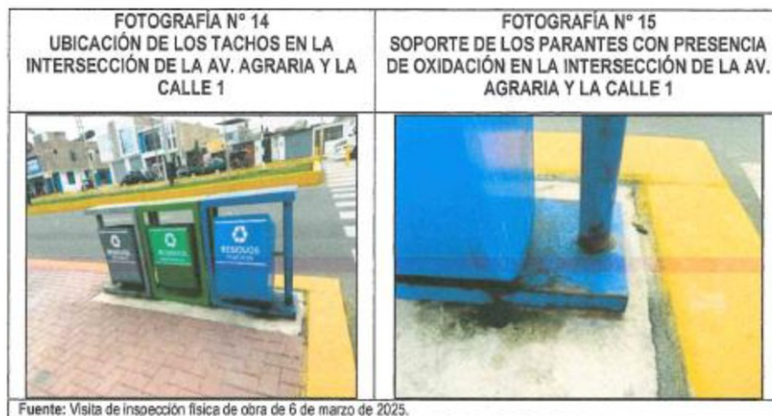
Del mismo modo, los tachos ubicados entre la intersección de la Av. Agraria con la Calle 1, se identificó un tacho de basura con presencia de óxidos en la superficie, conforme se muestra a continuación:

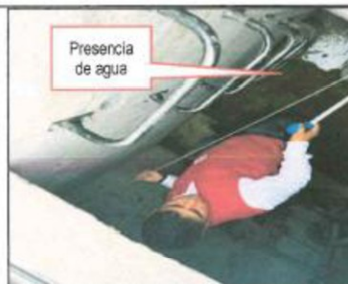
En la intersección del Jr. Banchero Rossi con la Av. Agraria se encontró un cuarto de bombas con las dimensiones de 2,00m x 1,70m; además, en el interior se observó la presencia de agua, conforme se muestra a continuación:

**FOTOGRAFÍA N° 18**  
**MEDICIÓN DE LAS DIMENSIONES DEL**  
**CUARTO DE BOMBAS**

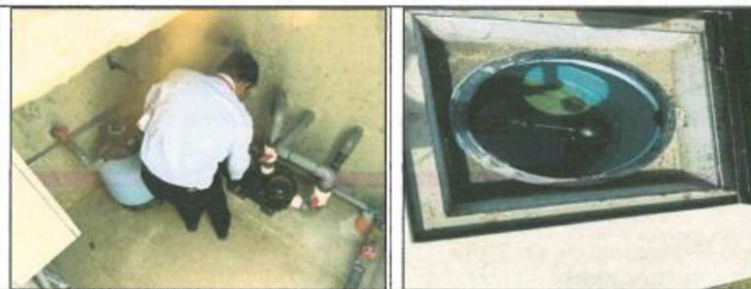
**FOTOGRAFÍA N°s 34 Y 35**  
**VERIFICACIÓN DEL CUARTO DE BOMBAS PARA LA PILETA UBICADO EN LA AV. AGRARIA Y LA AV. NACIONES UNIDAS**

En la intersección de la Av. Agraria y la calle 3 se encontró un cuarto de bombas, provisto de electrobomba, tanque clorador, tablero y tanque de 1 350,00Lt; además, en el interior no se encontró el sumidero, conforme se muestra a continuación:

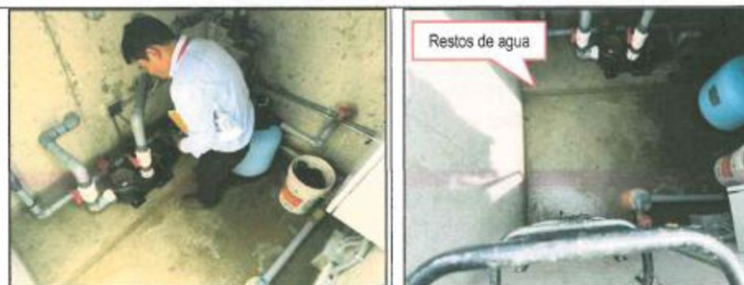
**FOTOGRAFÍA N° 36 Y 37**  
**VERIFICACIÓN DEL CUARTO DE BOMBAS PARA LA PILETA UBICADO EN LA AV. AGRARIA Y LA AV. NACIONES UNIDAS**

En la intersección de la Av. Agraria y la calle 3 se encontró un cuarto de bombas, provisto de electrobomba, tanque clorador, tablero y tanque de 1 350,00Lt; además, en el interior no se encontró el sumidero y el piso presentaba restos de agua, conforme se muestra a continuación:

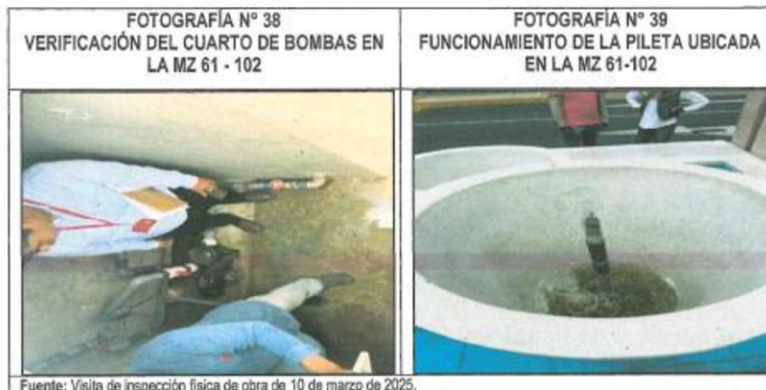
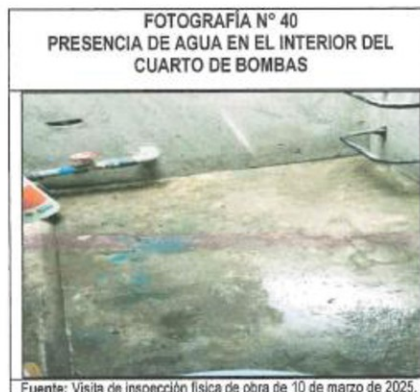
En la Mz 61 - 102 se encontró un cuarto de bombas, provisto de electrobomba, tanque clorador, tablero y tanque de 1 350,00Lt; además, en el interior no se encontró el sumidero y el piso presentaba restos de agua y cables sueltos, conforme se muestra a continuación:

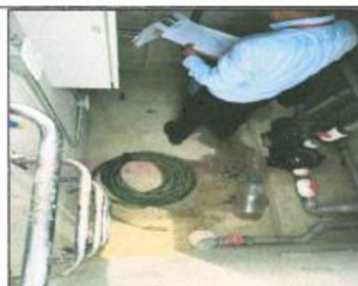
En la Av. Central con la Av. Agraria se encontró un cuarto de bombas, provisto de electrobomba, tanque clorador, tablero y tanque de 1 350,00Lt; además, no se pudo poner en funcionamiento, conforme se muestra a continuación:

**FOTOGRAFÍA N° 43**  
**INTERIOR DEL CUARTO DE BOMBAS**

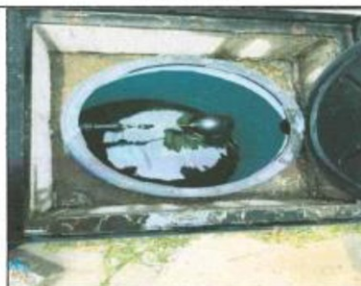
**FOTOGRAFÍA N° 44**  
**TANQUE CON PRESENCIA DE SEDIMENTOS EN EL FONDO**

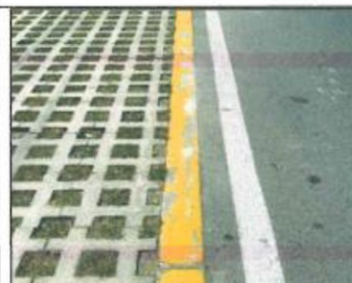
Los sardineles sumergidos presentan resquebrajamiento en la pintura en diversos tramos, entre la Av. Naciones Unidas y la calle 2; específicamente, en el tramo colindante al adocésped, conforme se muestra a continuación:

**FOTOGRAFÍA N° 49**  
**SARDINEL SUMERGIDO CON RESQUEBRAJAMIENTO DE PINTURA**

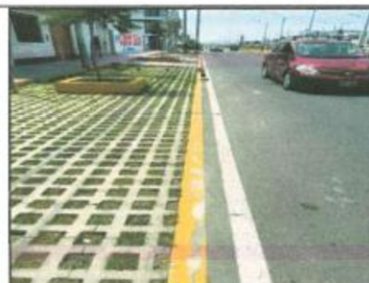
**FOTOGRAFÍA N° 50**  
**RESQUEBRAJAMIENTO DE LA PINTURA DE TRÁFICO EN EL BORDE DEL SARDINEL**

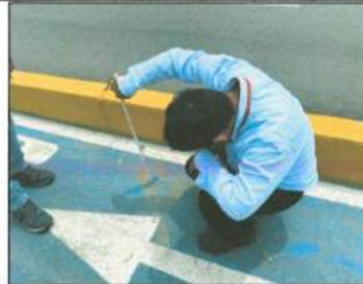
Entre la calle 4 y la calle 5 de la Av. Agraria se encontró en la superficie de la ciclovia la presencia de fisuras a lo largo del tramo; además, la pintura se habría desgastado y hundimientos de 2,00cm y deterioro del sardinel peraltado, conforme se muestra a continuación:

**FOTOGRAFÍA N° 63**  
**MEDICIÓN DE LA ALTURA DE HUNDIMIENTO**  
**EN LA CICLOVÍA**

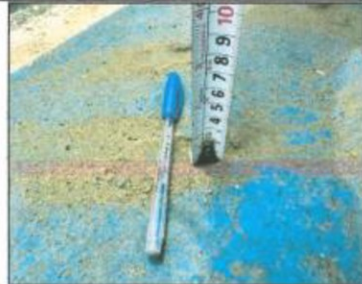
**FOTOGRAFÍA N° 64**  
**SUPERFICIE CON 2,00CM DE**  
**HUNDIMIENTO**

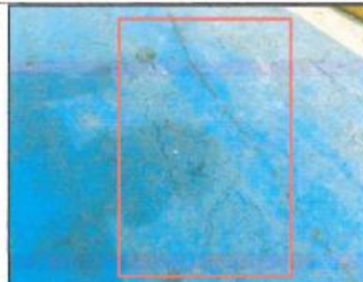
Entre la calle 5 y la calle 6 de la Av. Agraria se encontró en la superficie de la ciclovía la presencia de fisuras a lo largo del tramo; conforme se muestra a continuación:

**FOTOGRAFÍA N° 67**  
**CONJUNTO DE FISURAS EN LA SUPERFICIE**  
**DE LA CICLOVÍA**

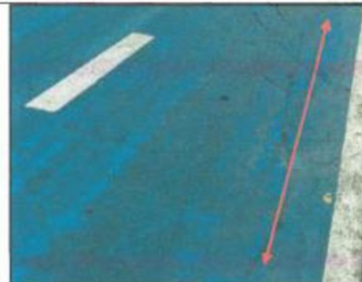
**FOTOGRAFÍA N° 68**  
**FISURA A LO LARGO DE LA CICLOVÍA**

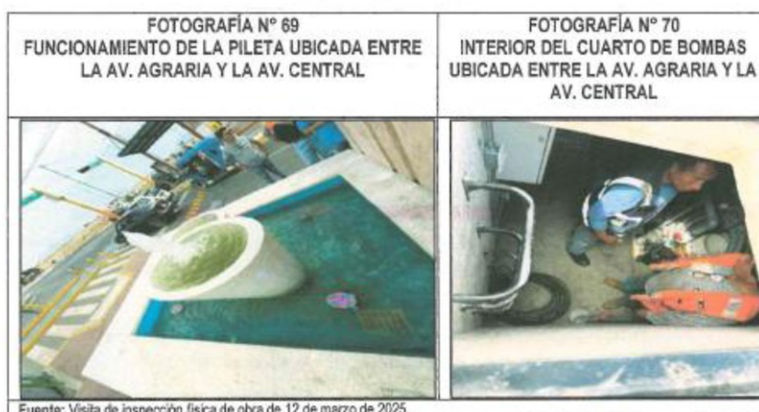
Se verificó la pileta ubicada entre la Av. Agraria y la Av. Central; toda vez que, en la inspección del día 10 de marzo de 2025, no se pudo observar su funcionamiento por no estar activo el diferencial en el tablero, se tomaron las siguientes vistas fotográficas del funcionamiento de la pileta:

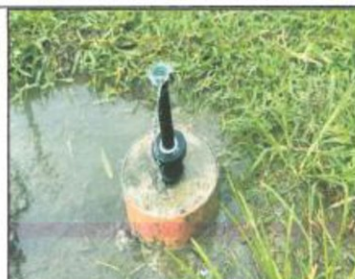
Entre la Av. Anchoqueta y la Av. Agraria se observó la diferencia entre la presión de los aspersores; toda vez que, el radio de giro era variable; además, se encontró un cuarto de bombas con una electrobomba de 5.5Hp, conforme se muestra a continuación:

**FOTOGRAFÍA N° 81**  
**ASPELOR CON MENOR PRESIÓN ENTRE LA**  
**AV. ANCHOVETA Y LA AV. AGRARIA**

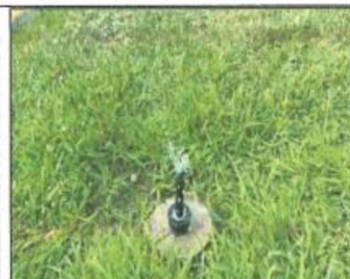
**FOTOGRAFÍA N° 82**  
**ASPELOR CON MAYOR PRESIÓN ENTRE LA**  
**AV. ANCHOVETA Y LA AV. AGRARIA**

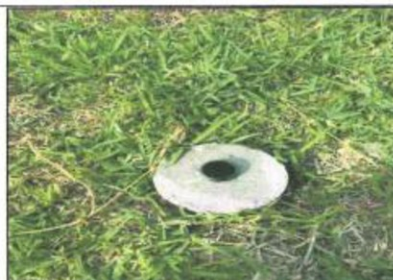
**FOTOGRAFÍA N° 83**  
**DADO DE CONCRETO SIN BOQUILLA DEL**  
**ASPELOR DIFUSOR**
