**INFORME DE VISITA DE CONTROL**  
**N° 010-2025-OCI/4412-SVC**

VISITA DE CONTROL  
EMPRESA PRESTADORA DE SERVICIOS DE  
SANEAMIENTO DE CAJAMARCA SA – EPS SEDACAJ SA  
CAJAMARCA / CAJAMARCA / CAJAMARCA

SISTEMAS DE TRATAMIENTO DE AGUA POTABLE DE LA  
EPS SEDACAJ SA EN LA CIUDAD DE CAJAMARCA

PERÍODO DE EVALUACIÓN:  
DEL 25 DE AGOSTO DE 2025 AL 29 DE AGOSTO DE 2025

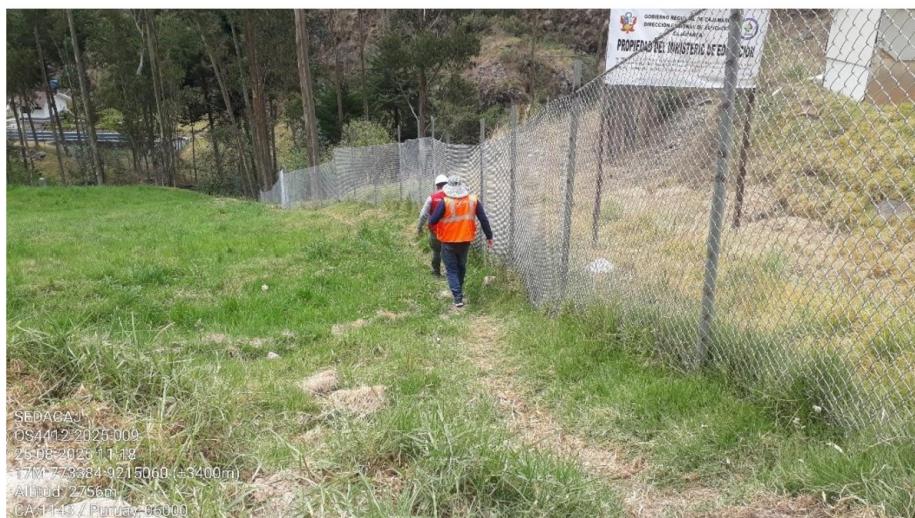
1.1. La captación no cuenta con un acceso adecuado a las instalaciones para el personal operador, lo que dificulta la realización de las labores de operación del sistema. Por un lado, los terrenos colindantes son de propiedad privada y sus dueños restringen el paso; y por otro, el personal debe cruzar el río sobre piedras debido a la ausencia de un puente de acceso. Esta situación expone a los trabajadores a riesgos significativos para su integridad física, tales como caídas, resbalones o accidentes por arrastre de la corriente, especialmente en épocas de creciente del río, lo que incrementa la probabilidad de incidentes laborales y limita la continuidad de las operaciones en la captación.

**Fotografía n.º 1**  
**Ingreso a la captación por Propiedad privada**

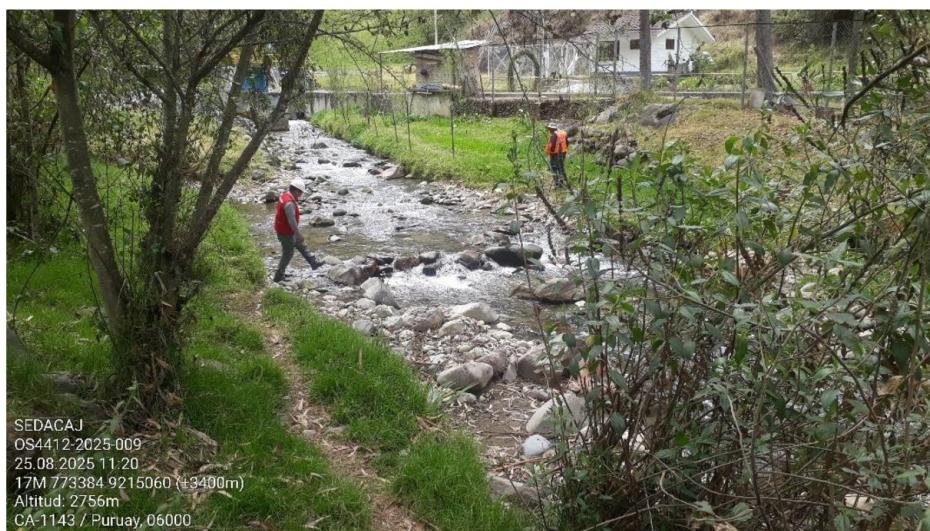
**Fotografía n.º 2**  
**Inexistencia de un puente de ingreso a las instalaciones de la captación**

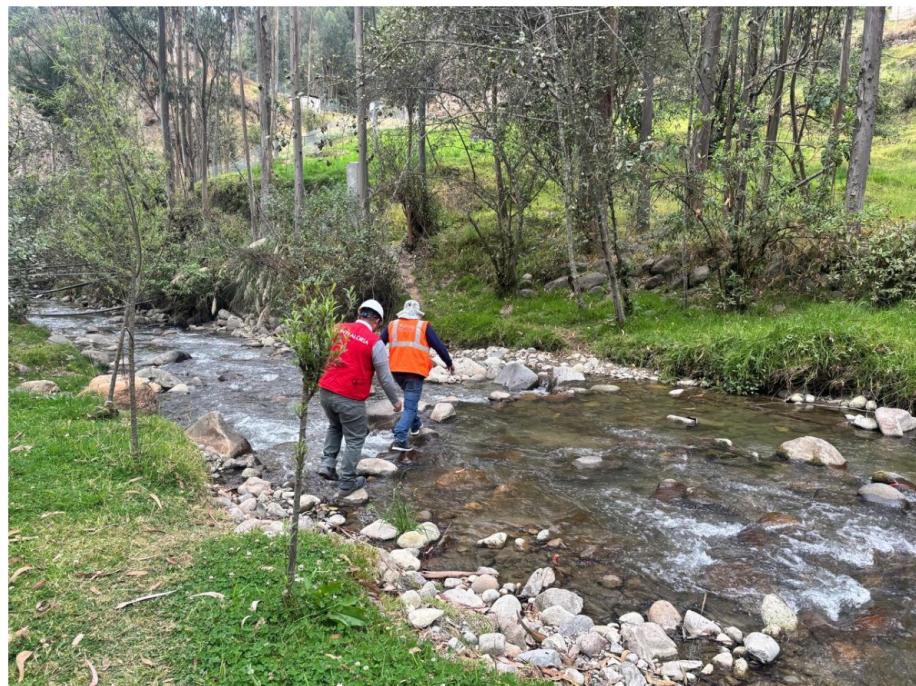
Fotografía n.º 3

Ingreso y salida de las instalaciones de la captación es cruzando el Río

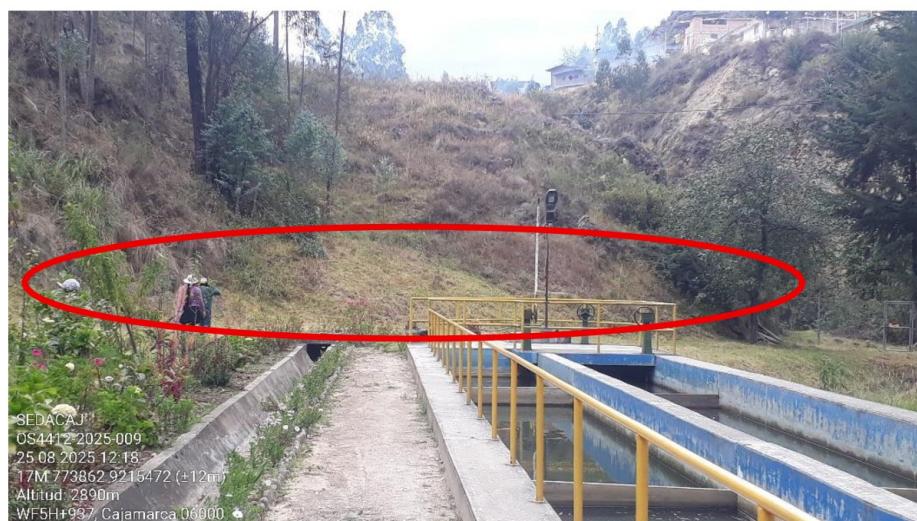
Fotografía n.º 4

- 1.2. La captación no cuenta con cerco perimétrico que proteja y delimita la propiedad de la Entidad, situación que la hace vulnerable al ingreso de personas ajenas y a la presencia de animales. La ausencia de esta estructura de seguridad puede generar diversos riesgos, como el acceso no autorizado que comprometa la integridad de las instalaciones, actos de vandalismo o robo de equipos, así como la contaminación del agua cruda por la presencia de animales, lo que afecta la calidad del recurso hídrico y pone en riesgo la continuidad del servicio de agua potable, tal como se evidencia en la siguiente Fotografía:

Parte de la propiedad de sin cerco perimétrico ni delimitación

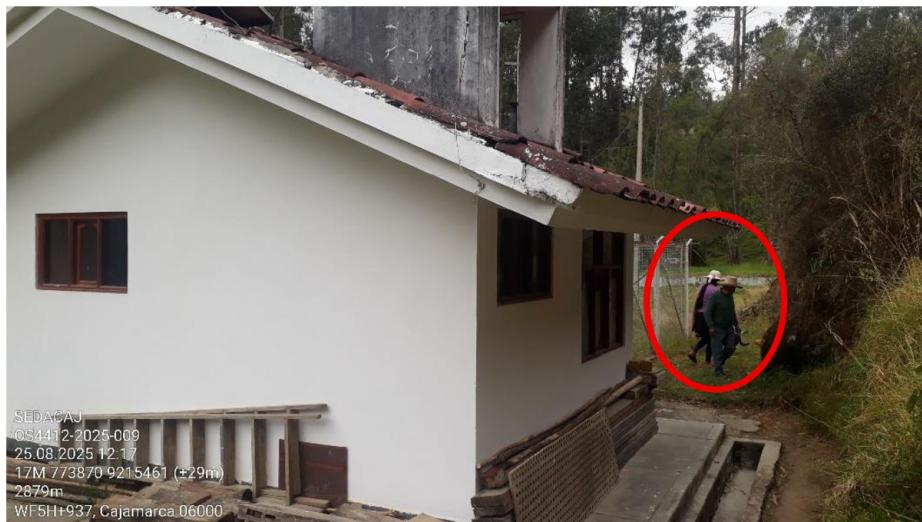
**Fotografía n.º 5**

Personas ajenas a la entidad circulando por las instalaciones de la captación

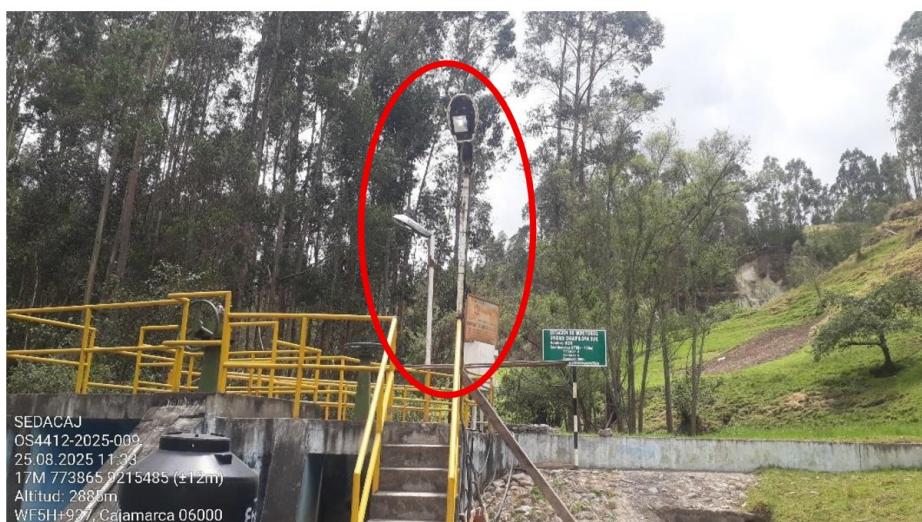
**Fotografía n.º 6**

- 1.3. Dentro de las instalaciones de la captación se cuenta con postes de iluminación nocturna; sin embargo, estos no funcionan adecuadamente, ya que varios se encuentran inoperativos y los pocos en servicio no brindan la iluminación suficiente para garantizar condiciones seguras de trabajo durante la noche. Asimismo, en la caseta de guardianía se evidenció la ausencia de focos, lo que limita la iluminación interna en horas nocturnas.

Luminarias sin funcionamiento

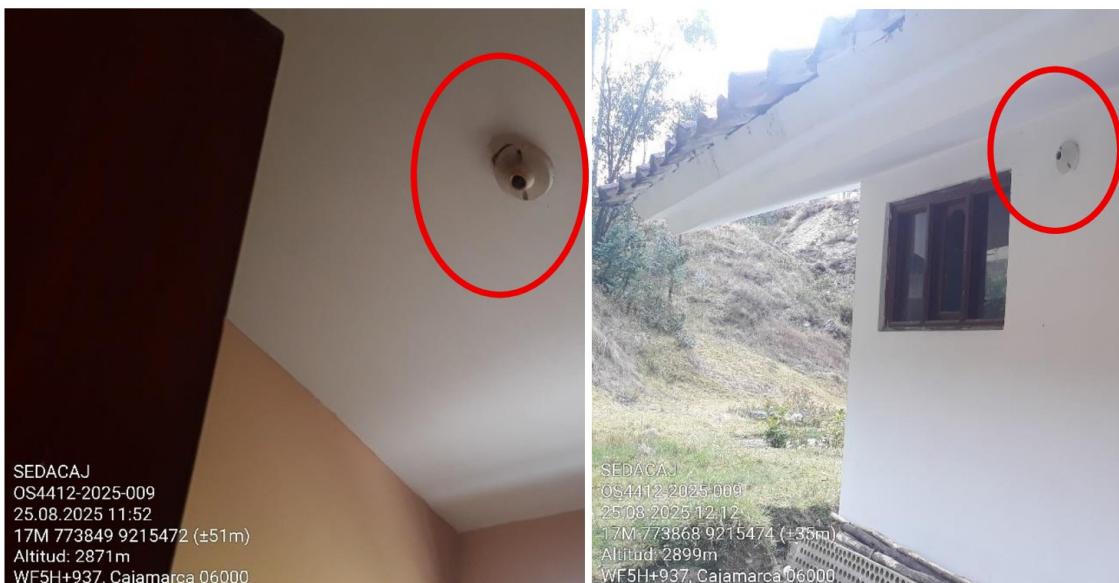
**Fotografía n.º 7**  
**Falta de luminarias en la caseta de vigilancia**

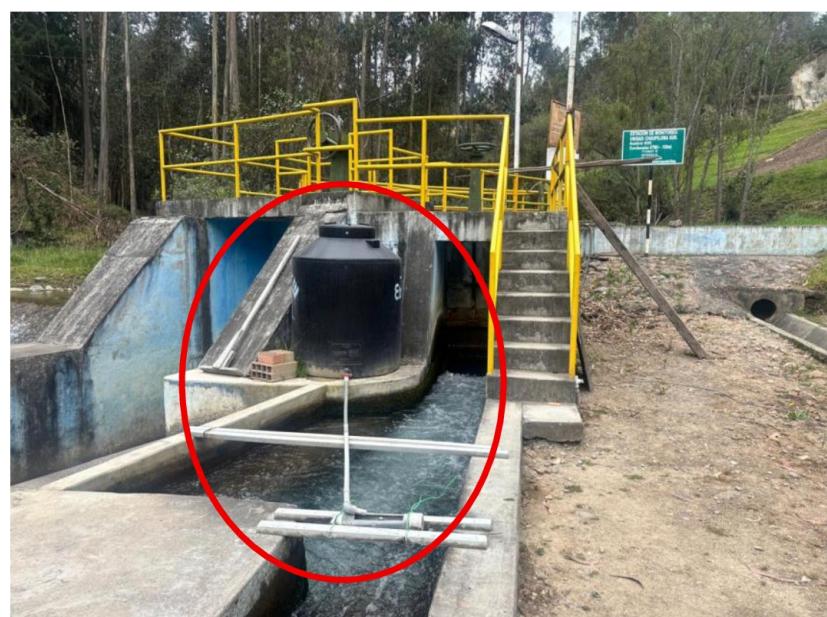
- 1.4. Las instalaciones no cuentan con agua apta para consumo humano, ya que para el uso de los servicios higiénicos se emplea directamente el agua del río, lo que evidencia la ausencia de un sistema de abastecimiento seguro y adecuado para el personal que labora en la captación.
- 1.5. Se identificó que el sistema de coagulación es de carácter empírico o temporal, donde se ingresa sulfato de aluminio para el tratamiento, al no contar con una estructura adecuada para dicho proceso. Además, su ubicación genera riesgo de caída del personal, debido a la ausencia de protección mediante barandas, lo que representa una situación insegura para quienes realizan labores de operación y mantenimiento.

**Fotografía n.º 8**  
**Sistema de coagulación empírico**

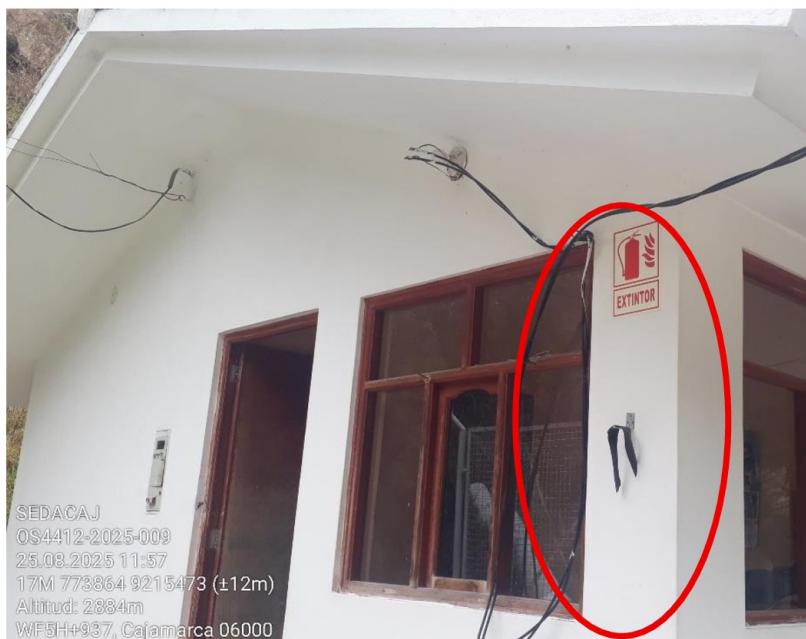
- 1.6. No se observó la presencia de extintor ni de botiquín de primeros auxilios dentro de las instalaciones de la caseta de guardianía, lo que evidencia la falta de equipamiento básico de seguridad para la atención de emergencias y la protección del personal que labora en el lugar.

**Fotografía n.º 9**  
**No se observa el extintor**

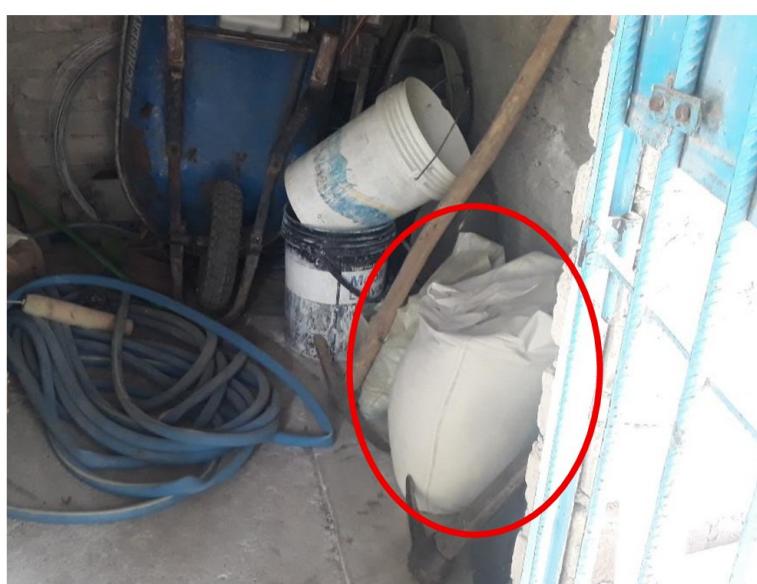
- 1.7. Se evidenció que los insumos químicos utilizados para el mantenimiento de las estructuras internas de los desarenadores no se encuentran almacenados de manera adecuada, además, el lugar destinado para su guarda no está debidamente acondicionado, lo que genera riesgos para la seguridad del personal y la conservación de los productos.

**Fotografía n.º 10**  
**Inadecuado almacenamiento de insumos químicos utilizados**

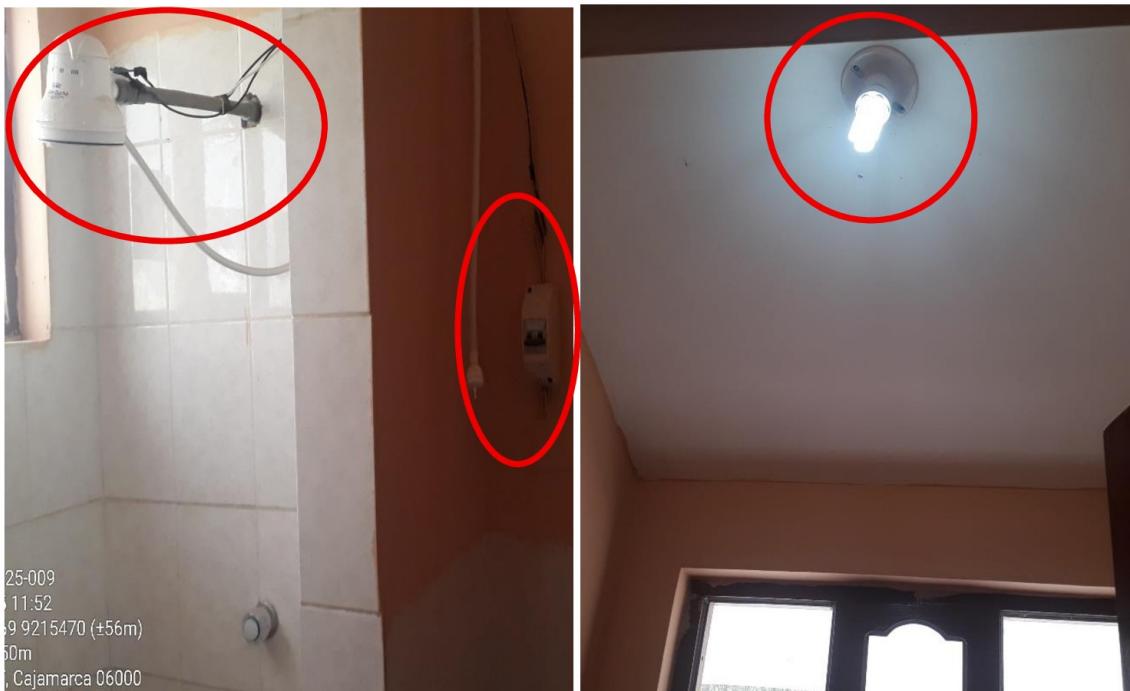
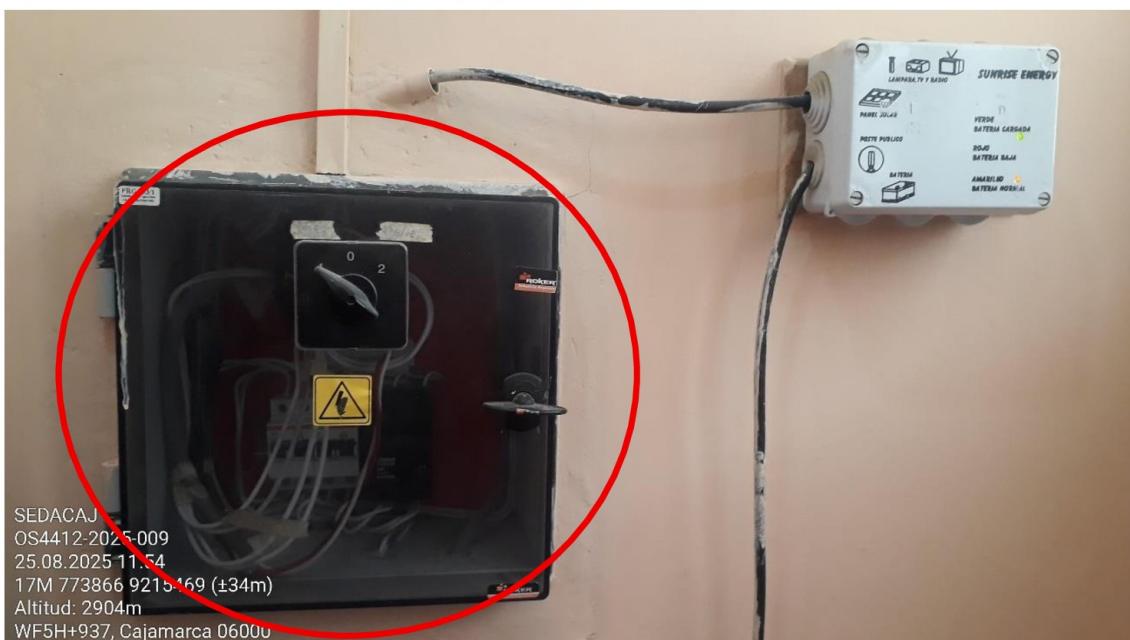
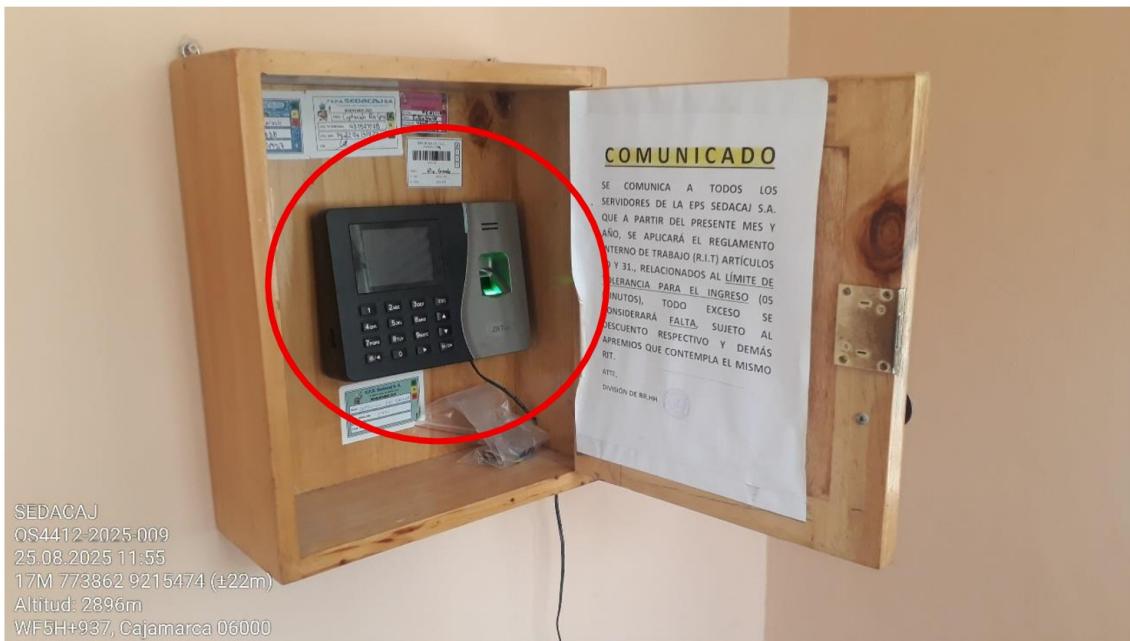
**Fotografía n.º 11**

**Equipos eléctricos sin protección con pozo a tierra**

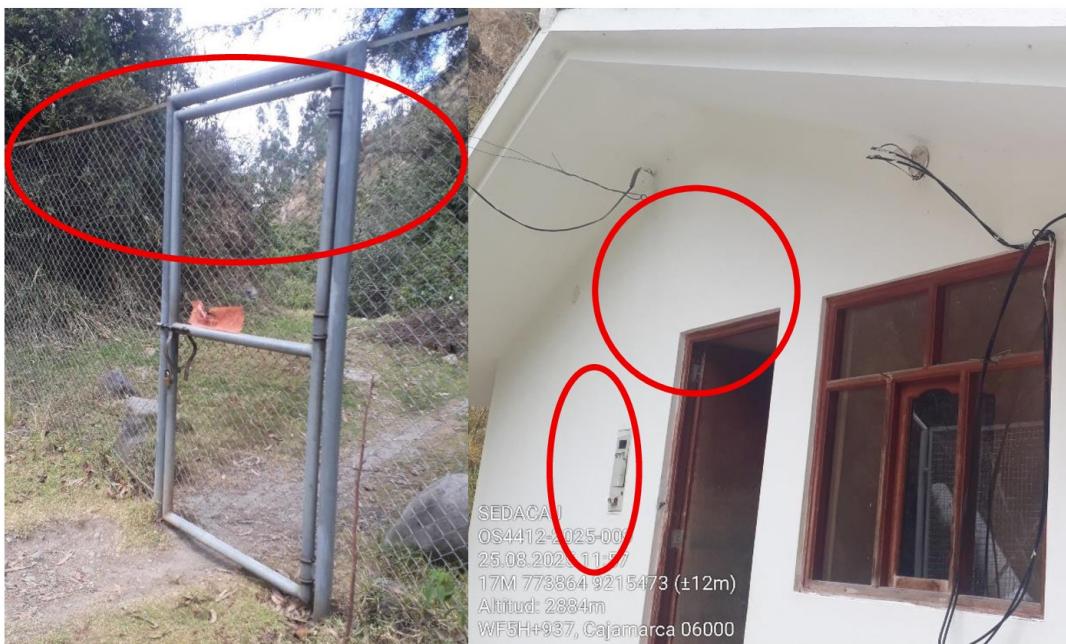
#### Fotografía n.º 12

- 1.9. Las estructuras, la puerta de ingreso, la caseta y las instalaciones eléctricas entre otras, no se observó una señalización de seguridad ni rotulación adecuado de tal manera que se identifique los riesgos que puede suceder dentro de estas instalaciones.

Puerta de ingreso sin rótulo ni señalización de seguridad, además de la ausencia de aviso sobre el uso obligatorio de equipos de protección personal (EPP).

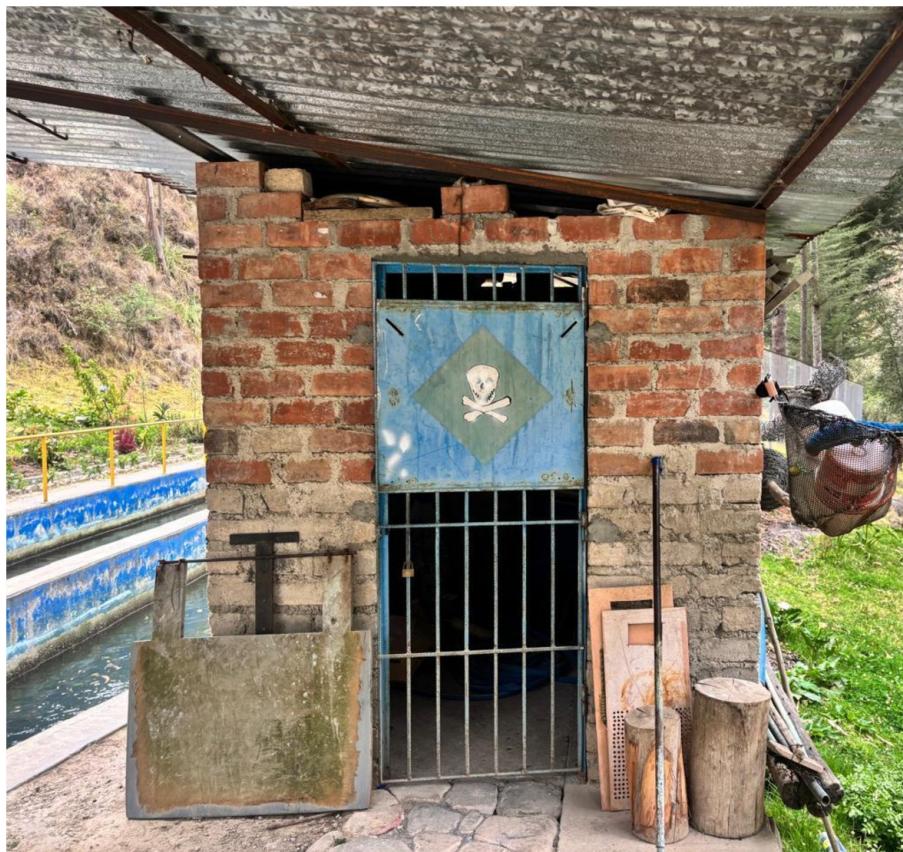
Fotografía n.º 13  
Almacén sin rotulo ni señalización.

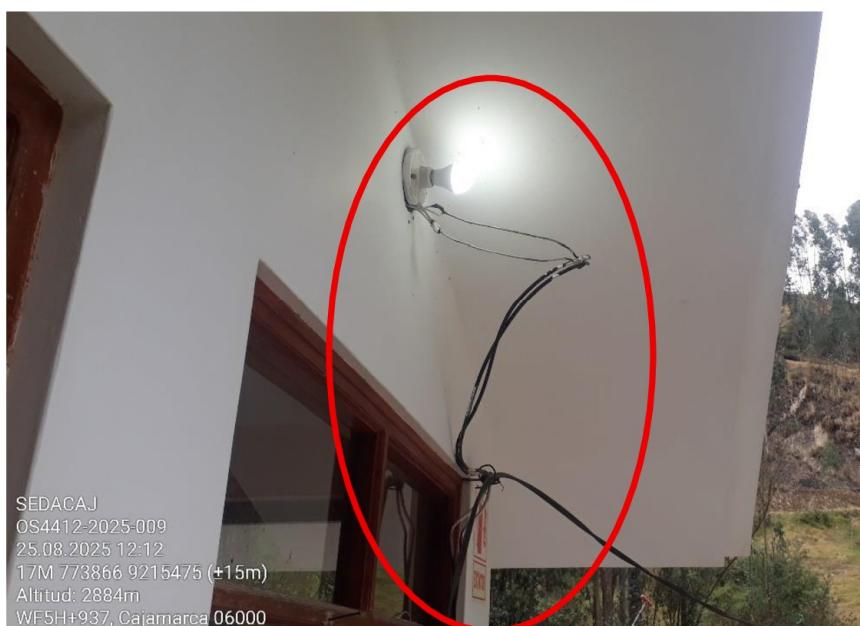
Fotografía n.º 14  
Cables de alimentación de energía eléctrica a la luminaria expuesta a la intemperie.

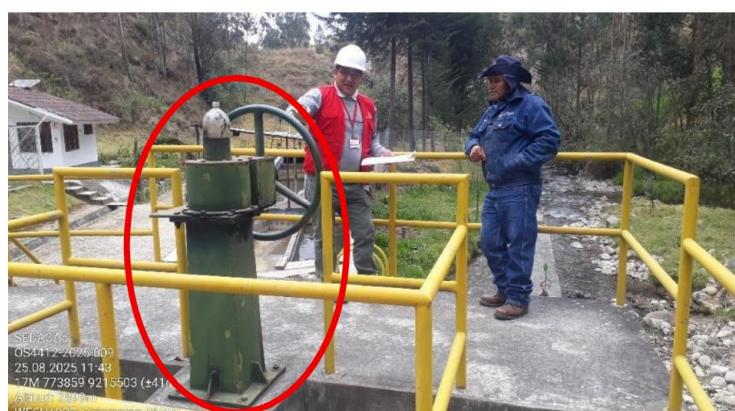
- 1.11. Se evidenció la existencia de una compuerta que no funciona desde hace aproximadamente cinco (5) años, encontrándose inoperativa. Esta situación dificulta las labores de operación durante la captación de agua y el mantenimiento preventivo del barraje, ya que dicha compuerta cumple la función de evacuar el material sedimentado que se acumula en épocas de máximas avenidas, cuando el río arrastra sedimentos y desechos. Al no estar operativa, se incrementa el riesgo de que el material acumulado deteriore las demás compuertas de ingreso de caudal y de las rejillas de ingreso.

**Fotografía n.º 16**  
**Compuerta de limpieza sin funcionamiento por falta de mantenimiento**

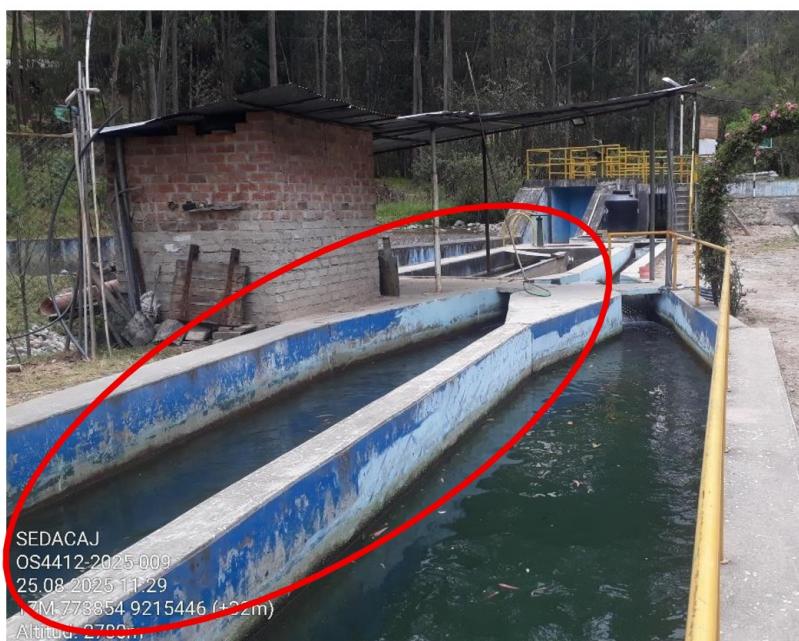
**Fotografía n.º 17**

- 1.12. Se observó la necesidad de realizar mantenimiento en diversas estructuras de la captación, tales como la pintura de la puerta de la caseta de guardianía, el pintado de los muros de concreto en su parte externa e interna, la colocación de vidrios en

Falta pintado de las estructuras del desarenador

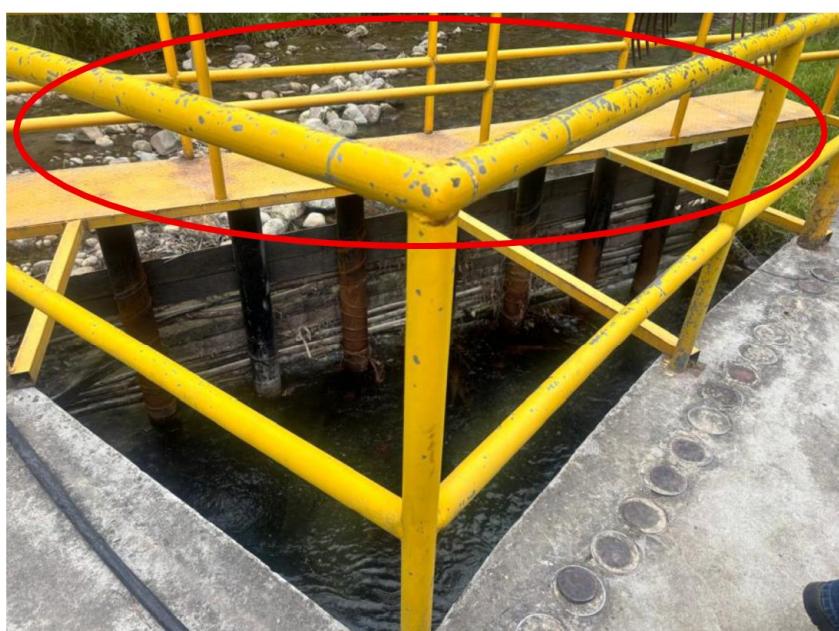
**Fotografía n.º 18**

Falta pintado de las barandas

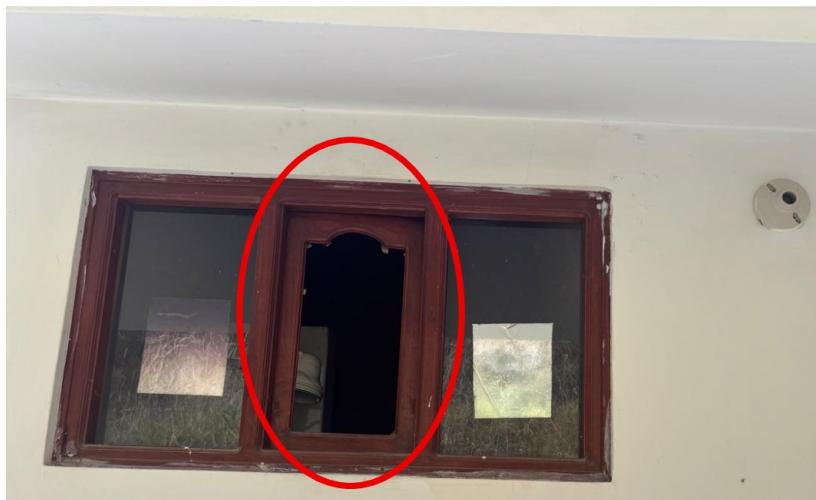
Fotografía n.º 19  
Falta vidrio en la ventana

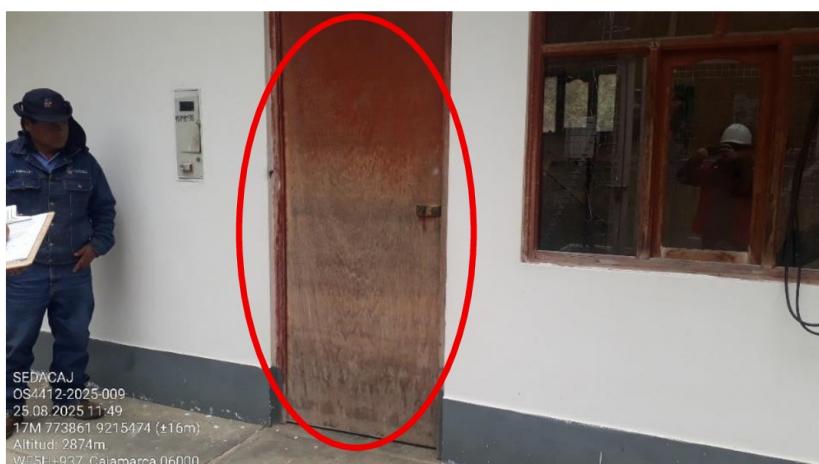
Fotografía n.º 20  
Falta pintado de la puerta de la caseta de guardianía

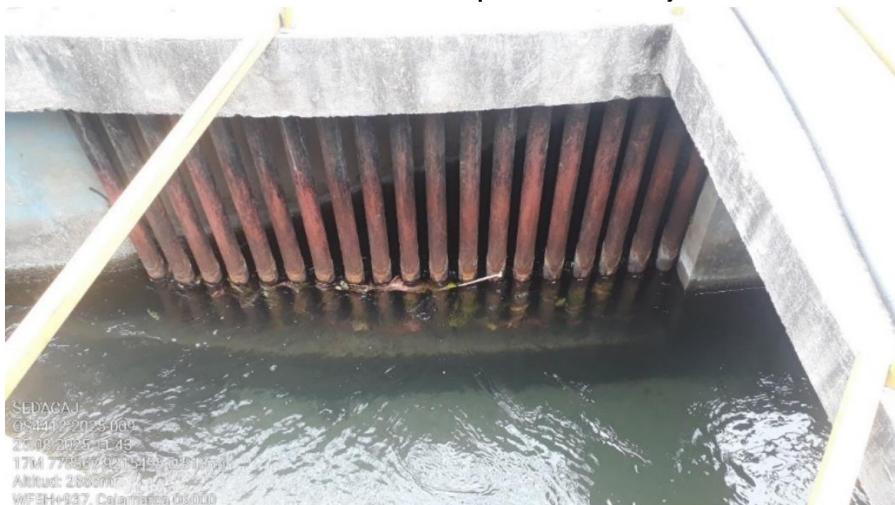
Fotografía n.º 21  
Falta pintado de las rejillas

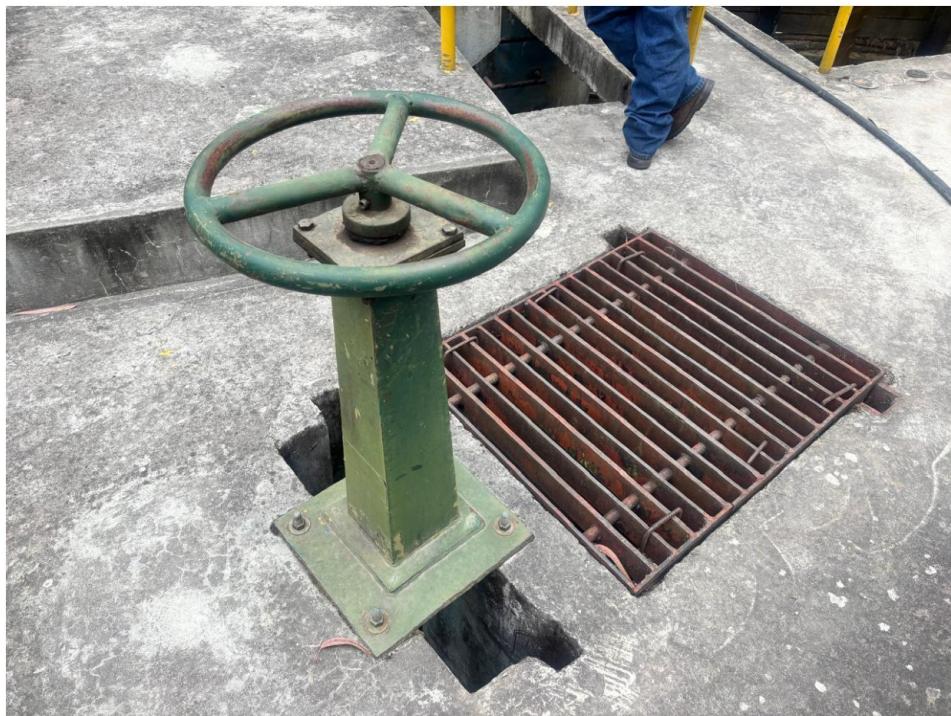
Fotografía n.º 22  
Falta pintado válvulas y de las rejillas

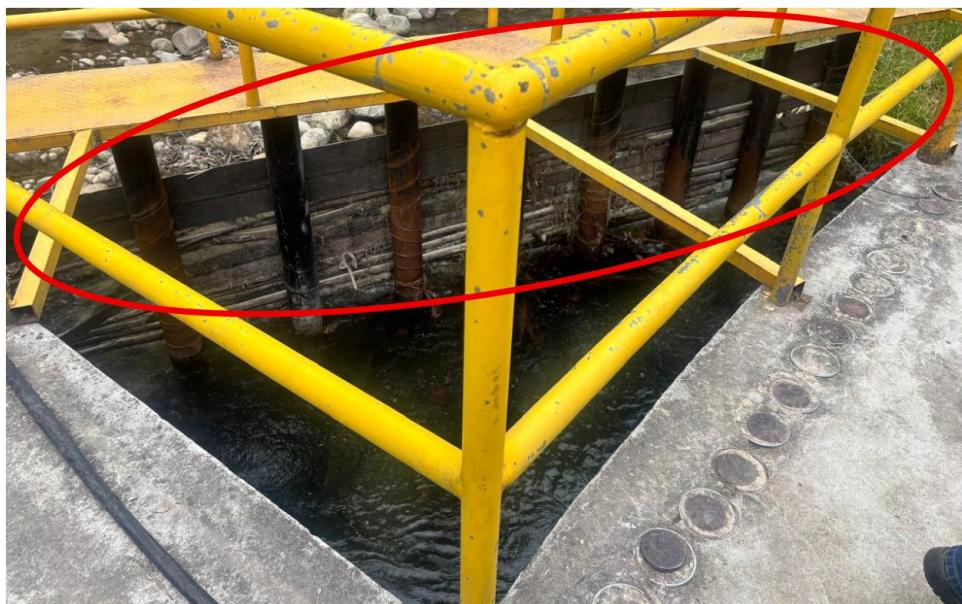
las ventanas, así como el pintado de barandas, compuertas y rejillas. Asimismo, se evidenció que en la entrada de la ventana de captación se han colocado maderas y palos en forma transversal a manera de rejilla, lo cual no cumple con las condiciones técnicas ni de seguridad requeridas, incrementando el riesgo de deterioro prematuro de la infraestructura y de accidentes en la operación.

Fotografía n.º 23  
Instalación de maderas y palos en forma de rejilla

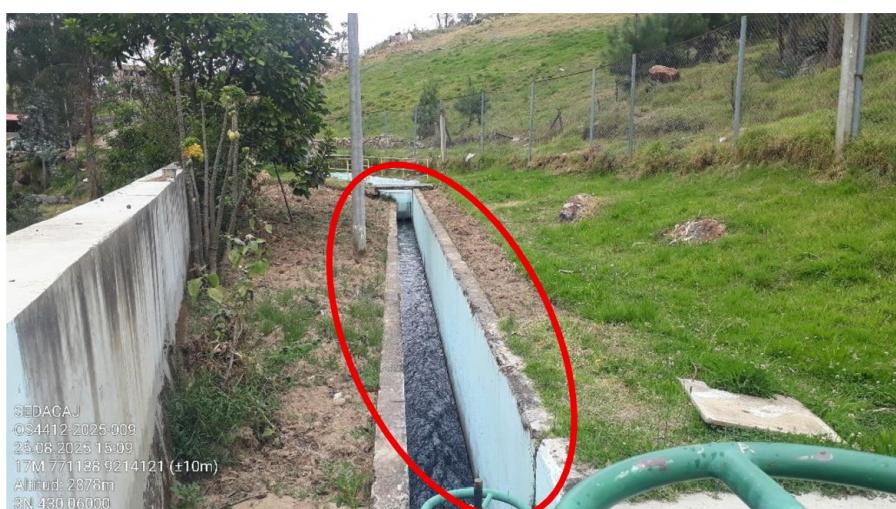
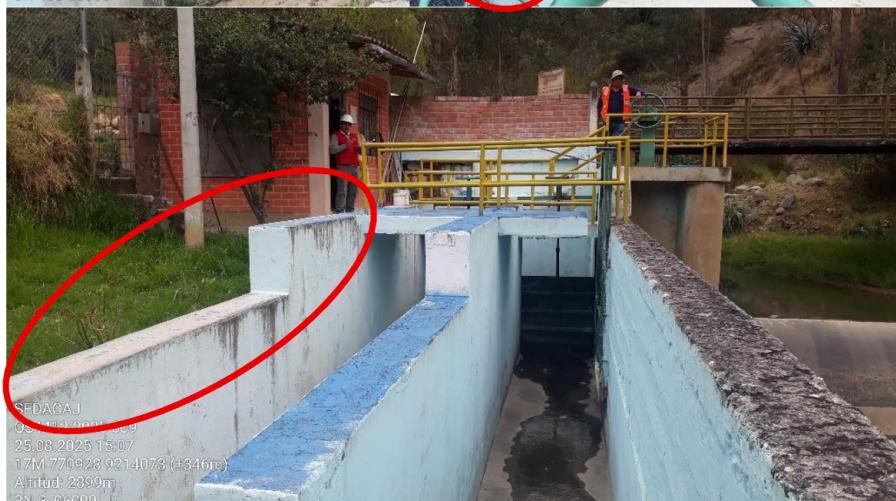
Fotografía n.º 24

Canal de aducción y desarenador sin protección con barandas

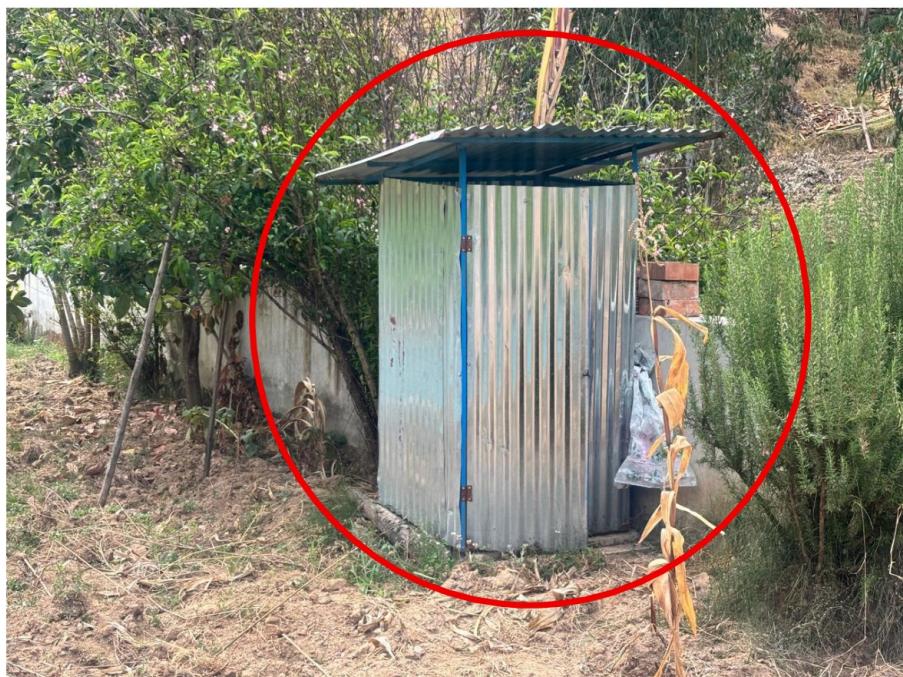
Fotografía n.º 25

Letrina dentro de las instalaciones de la captación

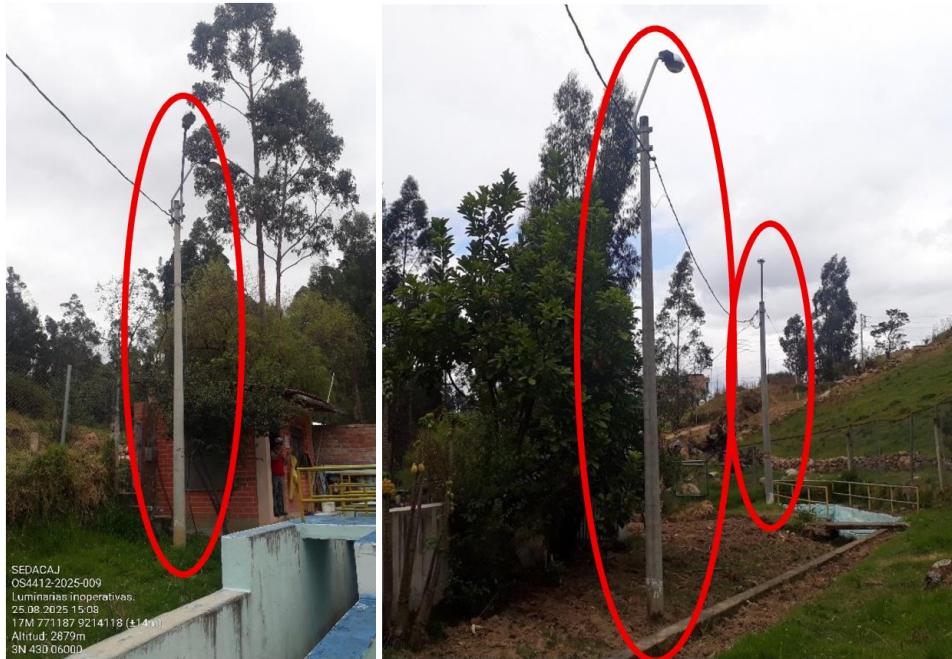
Fotografía n.º 26

- 2.5. No existe un sistema de alumbrado propio para la vigilancia nocturna en la captación instalada por la Entidad. Si bien se observó la presencia de postes con luminarias de alumbrado público administrados por la empresa Hidrandina, estos presentan deficiencias, ya que de las cuatro (4) luminarias instaladas solo una (1) se encuentra operativa. Cabe señalar que dichos postes con luminarias se ubican dentro de la propiedad de la Entidad, lo que evidencia la falta de un sistema de iluminación adecuado y confiable para garantizar la seguridad de las instalaciones y del personal en horarios nocturnos.

Postes de alumbrado público de propiedad de Hidrandina S.A. sin funcionamiento

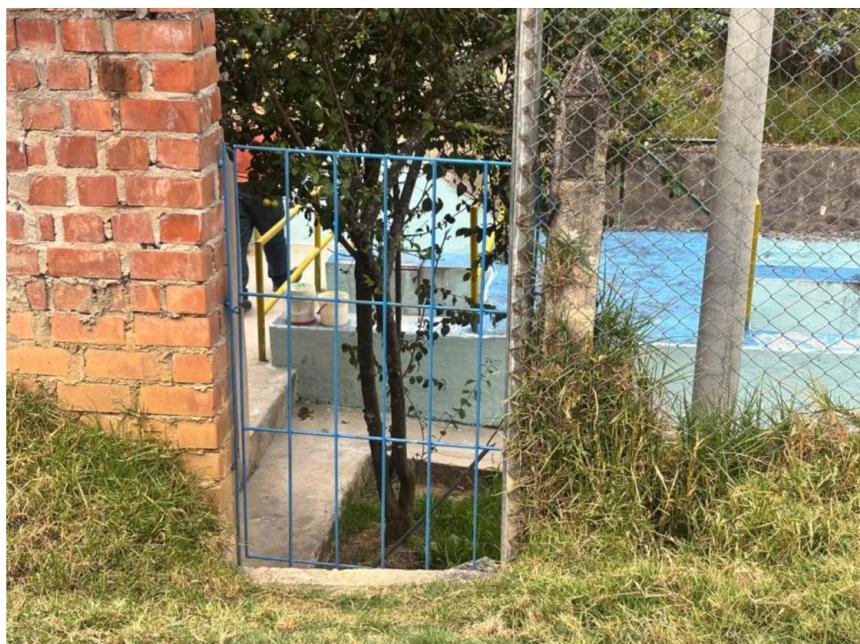
**Fotografía n.º 30**

- 2.9. El acceso a las instalaciones de la captación se realiza por una puerta pequeña de fierro de 3/8", la cual resulta vulnerable y presenta deficiencias en cuanto a seguridad.

Asimismo, se constató que la puerta principal, por donde debería efectuarse el ingreso, se encuentra deteriorada e inoperativa, permaneciendo bloqueada por piedras y arbustos que impiden su normal funcionamiento. Esta situación limita el acceso adecuado del personal operador, incrementa los riesgos de ingreso no autorizado y afecta las condiciones de seguridad de la infraestructura.

Puerta actual de ingreso a las instalaciones de la captación

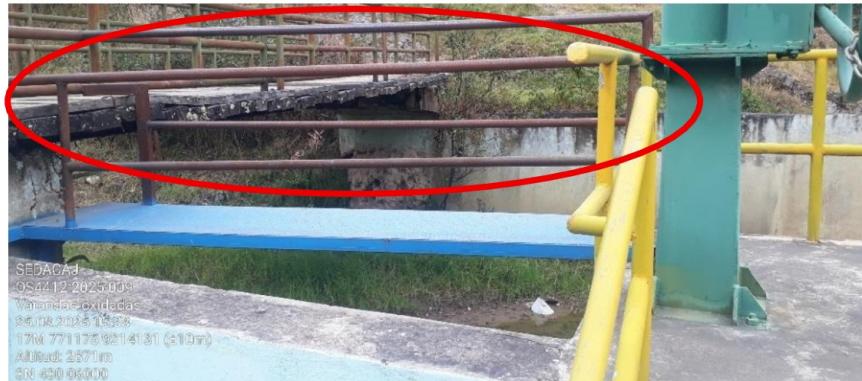
**Fotografía n.º 32**

- 2.10. Se observó la necesidad de realizar labores de mantenimiento en las instalaciones de la captación, tales como el pintado y reparación de las barandas metálicas que presentan corrosión, así como el mejoramiento de las instalaciones eléctricas en el tablero general, el cual no cuenta con un adecuado ordenamiento ni protección de los conductores eléctricos. Estas deficiencias no solo deterioran la infraestructura y reducen su vida útil, sino que también representan un riesgo para la seguridad de los operadores, ya que pueden ocasionar accidentes por descargas eléctricas o caídas debido al mal estado de los elementos de protección. Asimismo, la falta de

**Baranda con presencia de óxido y sin pintar**

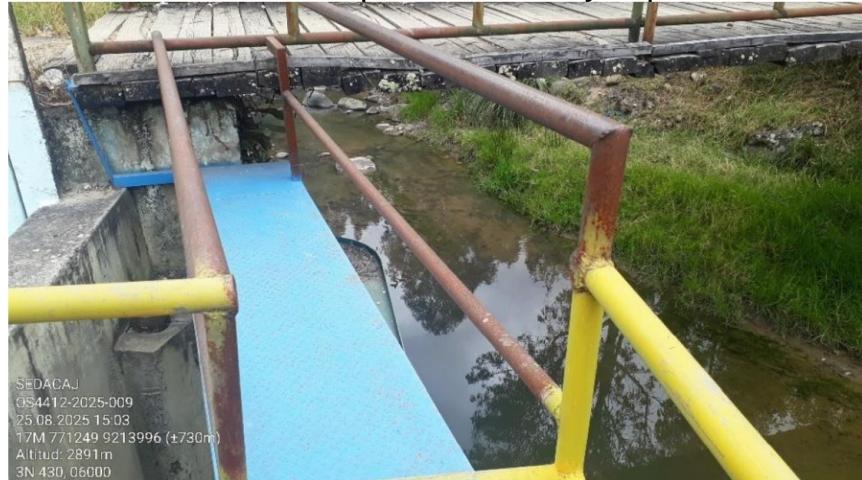
**Fotografía n.º 33**

**Baranda con presencia de óxido y sin pintar**

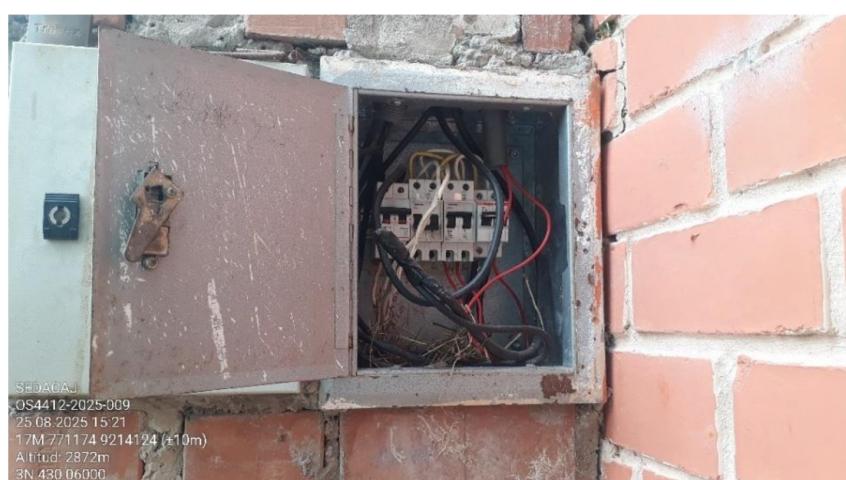
**Fotografía n.º 34**

**Desorden en las instalaciones eléctricas**

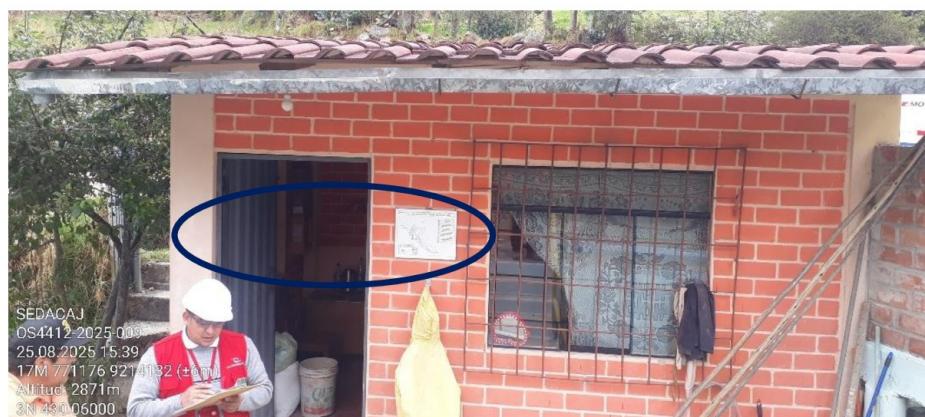
2.11. No se evidenció ningún tipo de señalización de advertencia dentro de las instalaciones de la captación, observándose únicamente un mapa de riesgos colocado en la zona de guardianía. Sin embargo, no se cuenta con rótulos de identificación en la puerta de ingreso ni con carteles informativos que indiquen el uso obligatorio de equipos de protección personal (EPP) dentro de las instalaciones. Asimismo, se constató la ausencia de señalización de seguridad esencial, como la identificación del pozo a tierra, la ubicación y uso de extintores y del botiquín, advertencias por riesgo eléctrico, señalización de prohibiciones y de atención en caso de emergencias. La falta de estas señales impide que el personal operativo y las personas que eventualmente ingresen a las instalaciones cuenten con información preventiva adecuada, aumentando el riesgo de accidentes laborales, descargas eléctricas, incendios y exposición a condiciones de peligro sin la debida advertencia.

**Fotografía n.º 35**  
**No existe rotulación de ambientes**

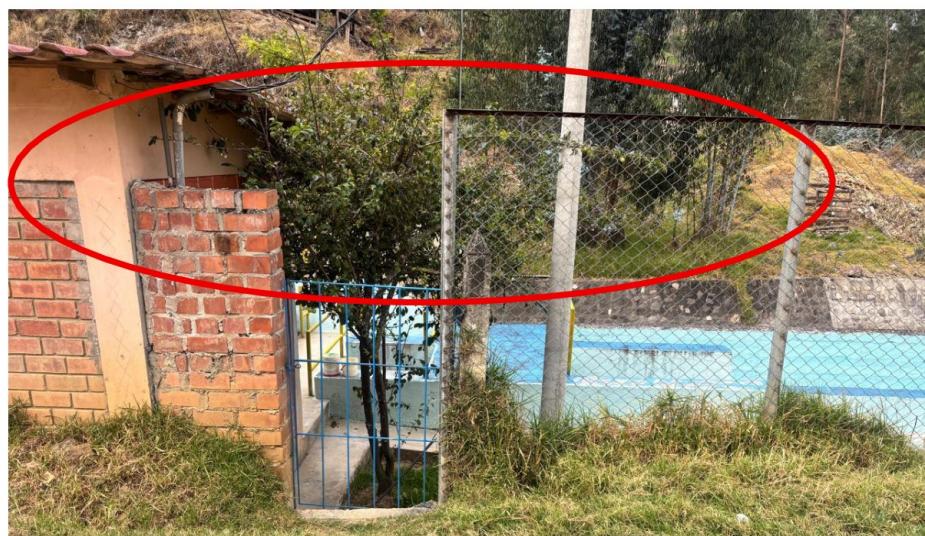
**Fotografía n.º 36**  
**En la puerta secundaria no existe rotulación al ingreso ni señalización de advertencia y uso de EPP**

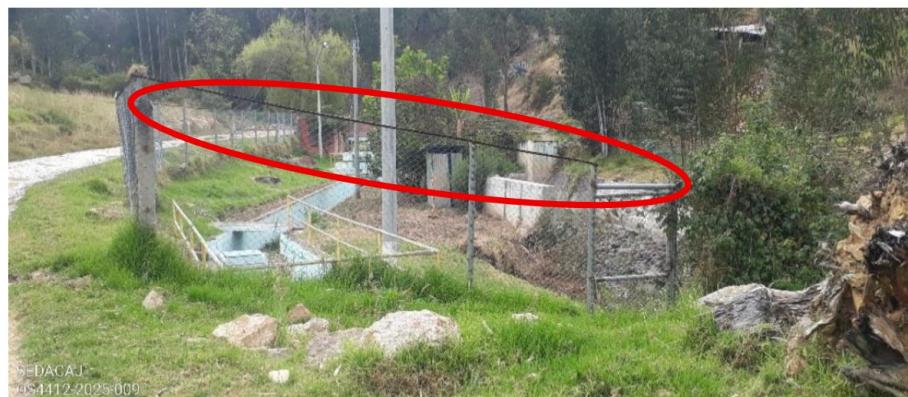
Fotografía n.º 37

En la puerta principal no existe rotulación al ingreso ni señalización de advertencia y uso de EPP

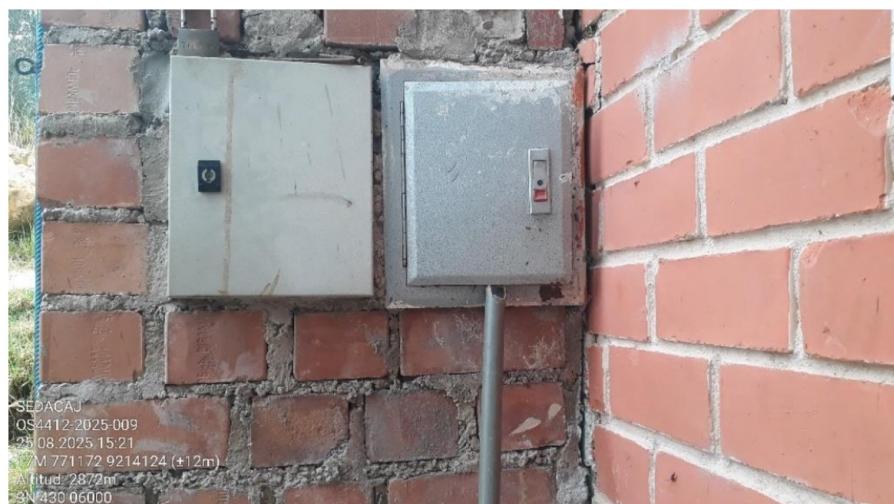
Fotografía n.º 38

No existe señalización en sistemas eléctricos

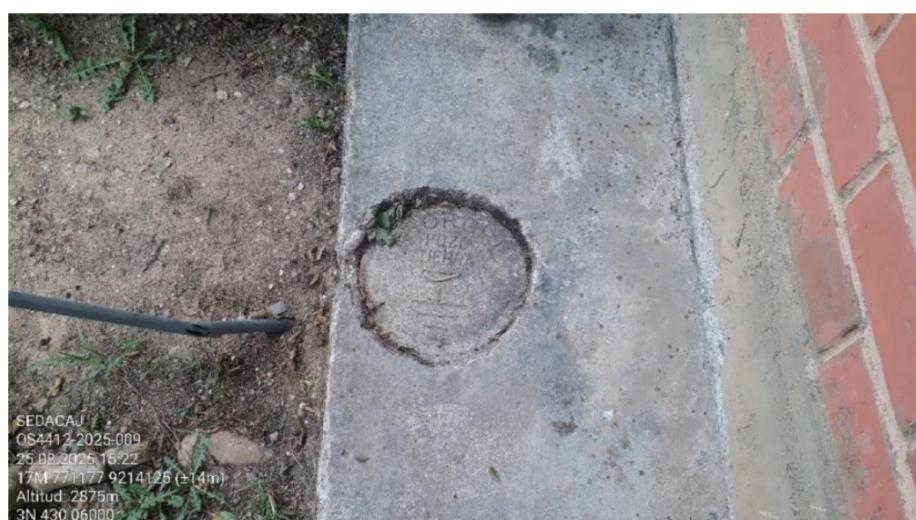
Fotografía n.º 39

No existe señalización del pozo a tierra

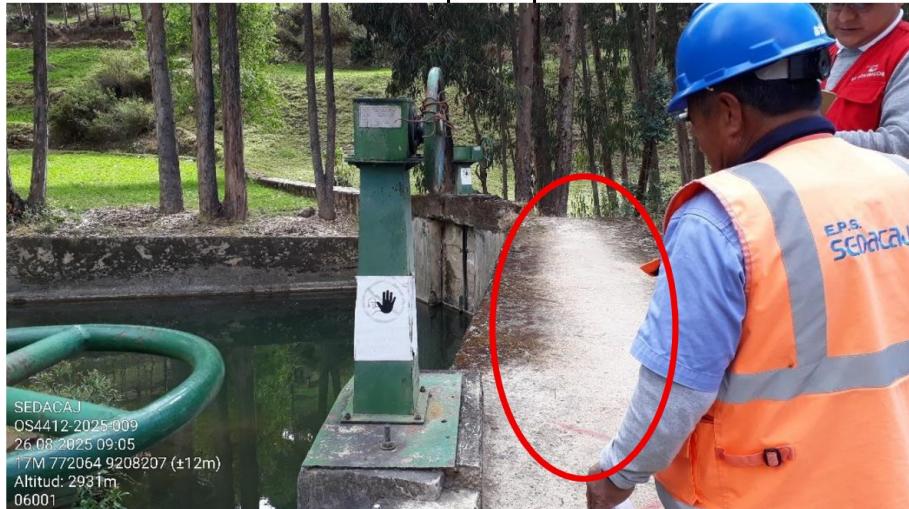
Fotografía n.º 40

Asimismo, se constató que dicha losa es utilizada como paso peatonal por pobladores de la zona, quienes transitan de manera frecuente sobre ella, a pesar de no contar con las condiciones mínimas de seguridad, ya que carece de barandas o elementos de protección. Esta situación no solo incrementa el riesgo de accidentes o caídas al cauce del río, sino que además puede ocasionar daños materiales y comprometer la continuidad del servicio de captación ante un eventual colapso de la estructura.

Utilización de la losa como puente peatonal sin barandas
