**INFORME DE VISITA DE CONTROL**  
**N° 010-2025-OCI/4412-SVC**

VISITA DE CONTROL  
EMPRESA PRESTADORA DE SERVICIOS DE  
SANEAMIENTO DE CAJAMARCA SA – EPS SEDACAJ SA  
CAJAMARCA / CAJAMARCA / CAJAMARCA

SISTEMAS DE TRATAMIENTO DE AGUA POTABLE DE LA  
EPS SEDACAJ SA EN LA CIUDAD DE CAJAMARCA

PERÍODO DE EVALUACIÓN:  
DEL 25 DE AGOSTO DE 2025 AL 29 DE AGOSTO DE 2025

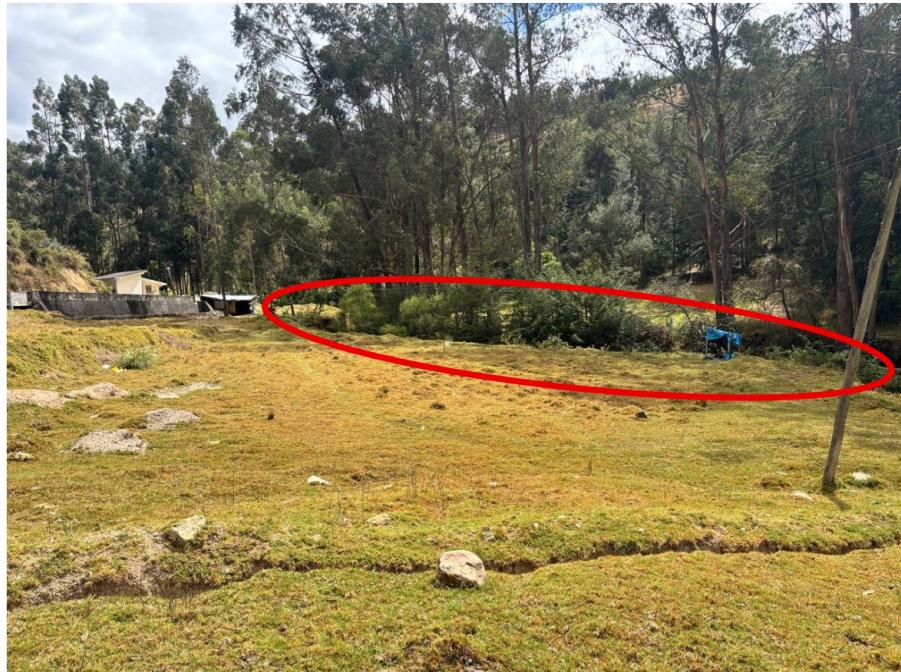
Fotografía n.º 44

- 3.5. Durante la visita se observó que la propiedad donde se ubican las estructuras de captación no cuenta con un cerco perimetral que proteja y delimite adecuadamente la propiedad de la Entidad, situación que la hace altamente vulnerable al ingreso de personas ajenas y a la presencia de animales. La ausencia de esta infraestructura de seguridad constituye una deficiencia grave, pues expone la captación a accesos no autorizados, que podrían comprometer la integridad física de las instalaciones, propiciar actos de vandalismo o robo de equipos y materiales, así como facilitar la contaminación del agua cruda por el ingreso de animales domésticos o silvestres.

Propiedad de la entidad sin protección de cerco perimetral y sin delimitación

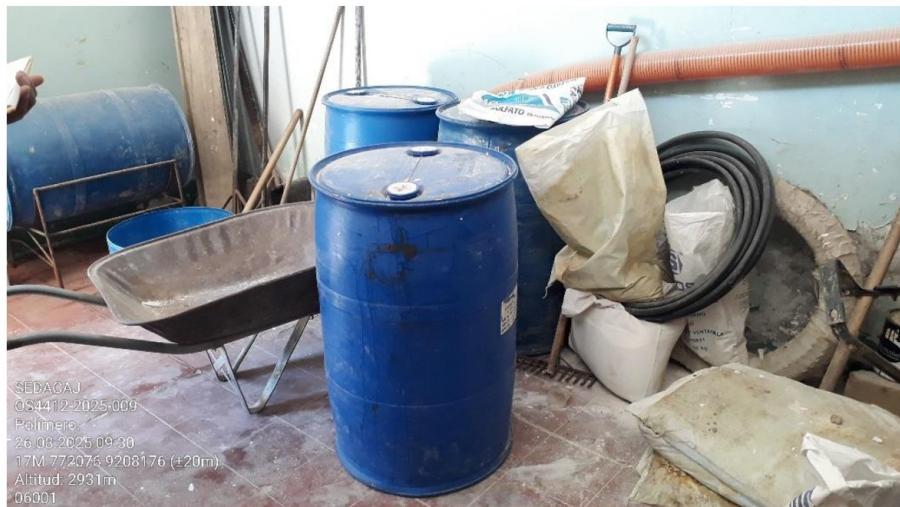
- 3.6. Se evidenció que los insumos químicos utilizados para la coagulación y el mantenimiento de las estructuras internas no se encuentran almacenados de manera adecuada, además de que el espacio destinado para su guarda no está debidamente acondicionado. Esta situación representa un riesgo significativo para la seguridad y salud del personal operador, debido a la posible exposición a sustancias químicas sin las debidas medidas de protección, así como para la conservación y eficacia de los productos, que pueden deteriorarse por humedad o manipulación inadecuada.

**Fotografía n.º 46**  
**Insumos químicos almacenados junto a materiales y herramientas**

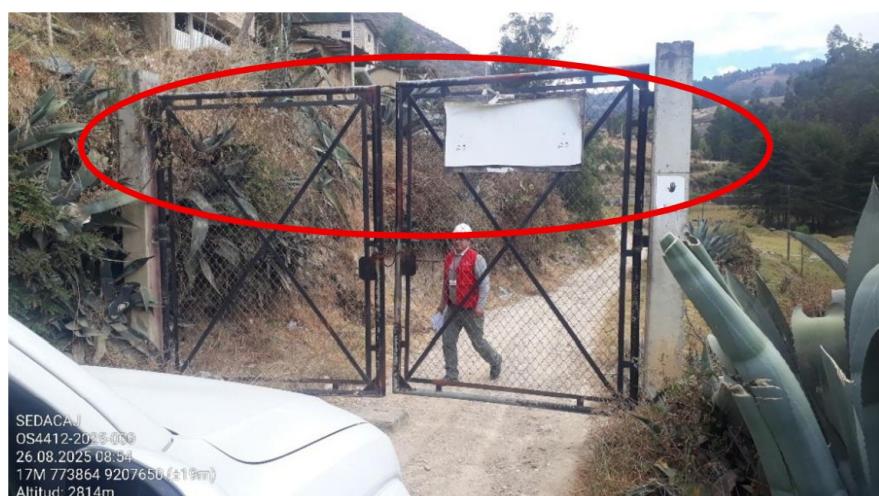
Fotografía n.º 48

Puerta de ingreso sin rotulación y señalización

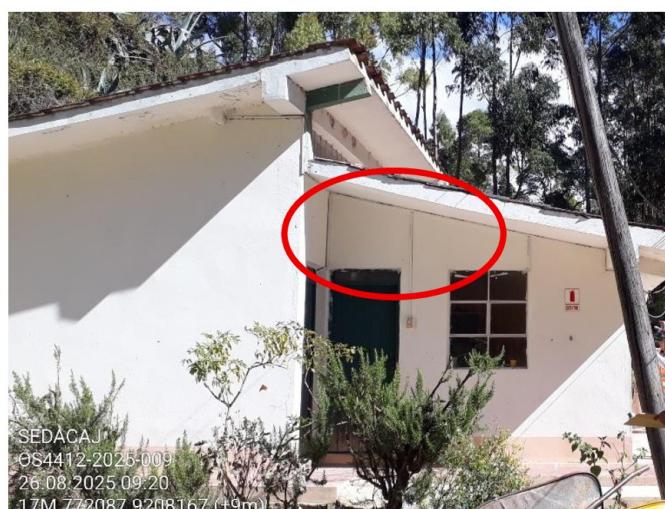
Fotografía n.º 49

Ambientes sin rotulación

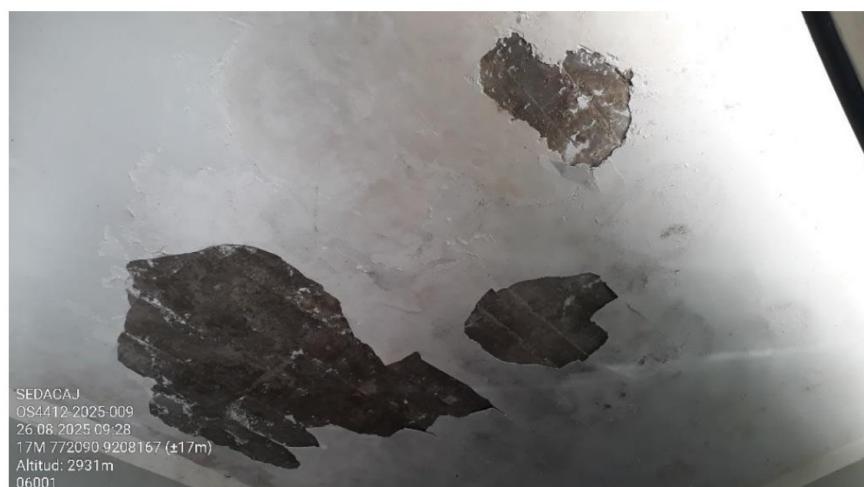
Esta situación no solo afecta la estética y el orden de las instalaciones, sino que además expone los elementos estructurales a la humedad, filtraciones y agentes atmosféricos, lo que puede acelerar el deterioro prematuro del material, reduciendo la vida útil de las superficies y aumentando los costos de mantenimiento.

El desprendimiento de pintura también puede generar condiciones inadecuadas de salubridad y de ambiente laboral, dado que los fragmentos caídos pueden contaminar el área de trabajo o el almacenamiento de insumos.

**Fotografía n.º 50**  
**Pintura en mal estado del techo interior y paredes**

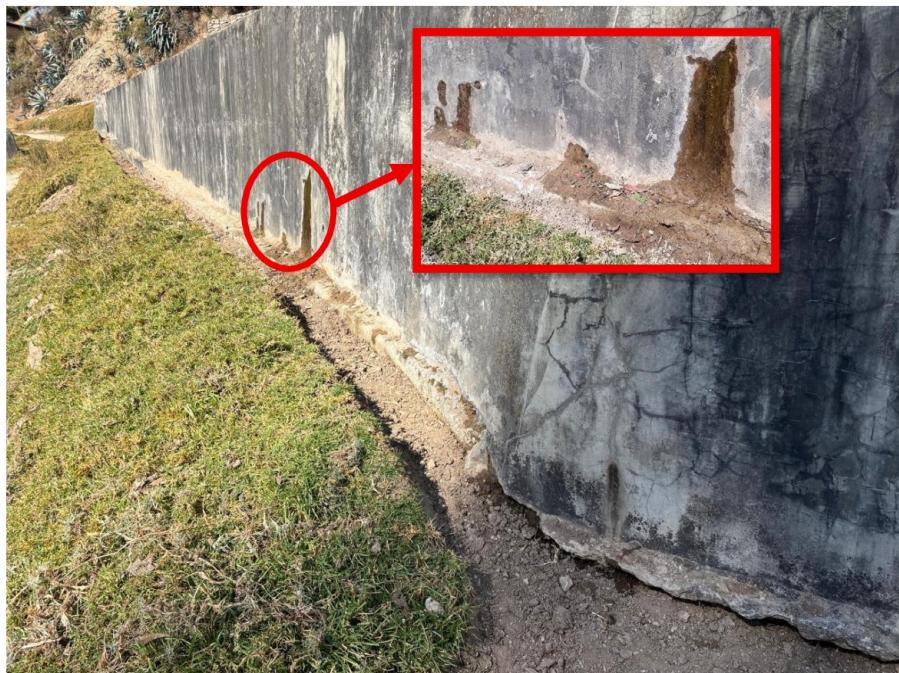
3.12. Se evidenció la rotura del concreto en el canal de conducción de agua hacia los desarenadores, así como la presencia de fisuras en los muros de dichas estructuras, a través de las cuales se observan filtraciones de agua. Estas deficiencias estructurales comprometen la eficiencia hidráulica del sistema, ya que generan pérdidas de caudal. Asimismo, las filtraciones pueden ocasionar el debilitamiento progresivo de la estructura, aumentando el riesgo de colapsos parciales, erosión en las bases y deterioro prematuro de los elementos de concreto.

Fotografía n.º 52  
Filtración en los muros exteriores del desarenador

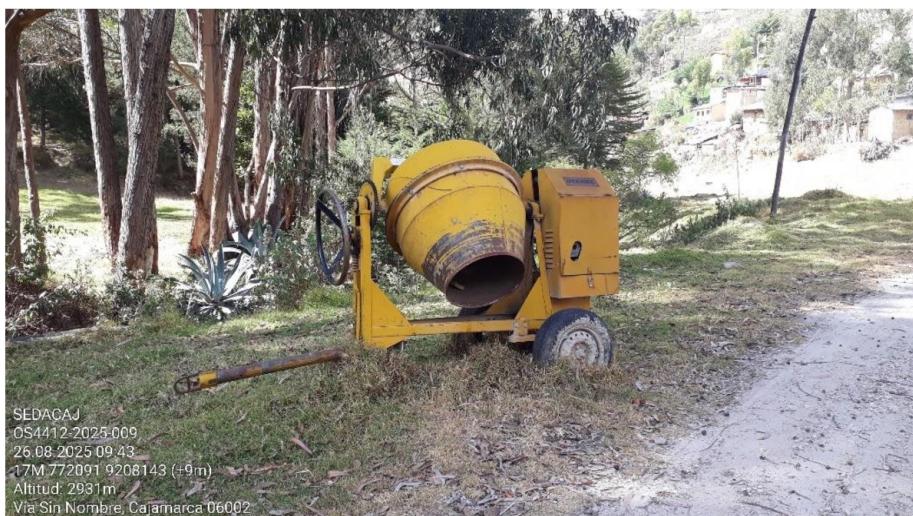
## Fotografía n.º 54

3.14. Dentro de las instalaciones se observó un equipo (trompo mezclador) de propiedad de la Entidad en estado de abandono, el cual se encuentra expuesto a deterioro y con el riesgo de pérdida o sustracción debido a la inexistencia de un cerco perimetérico que garantice la seguridad del área. La falta de resguardo y de mantenimiento del equipo evidencia una deficiente gestión de bienes patrimoniales, ya que no solo se permite su deterioro por la exposición a la intemperie, sino que también se incrementa la probabilidad de hurto por terceros, lo que representaría un perjuicio económico para la Entidad.

Equipo trompo mezclador en total abandono

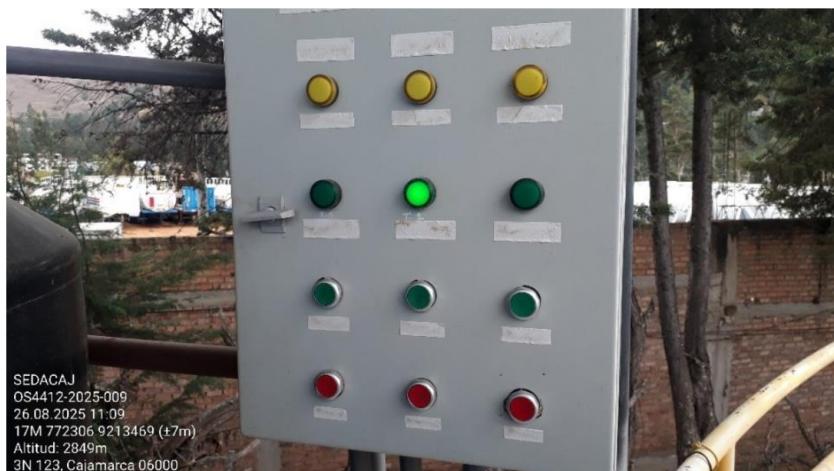
- 4.1. El tablero de control utilizado para el encendido y apagado de los motores del sistema de dosificación de coagulante no cuenta con la rotulación e identificación correspondiente en cada uno de sus botones, interruptores y señales luminosas, lo que impide reconocer su función específica y el significado de las luces indicadoras cuando se activan.

**Fotografía n.º 55**  
Tablero sin rótulo correspondiente a cada botón

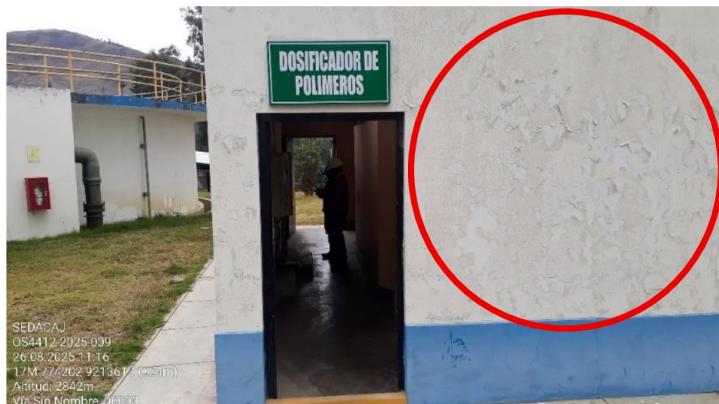
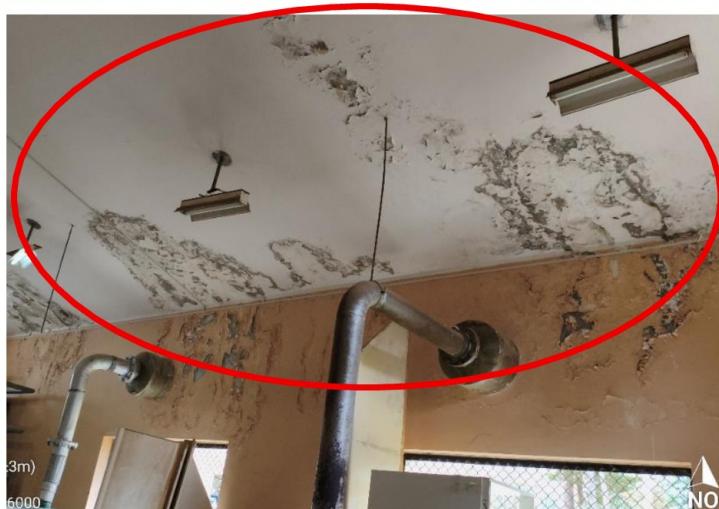
**Fotografía n.º 59**

- 4.4. En los ambientes existentes se evidenció un avanzado deterioro de la pintura en el techo interior, presentando desprendimiento en forma de láminas. Asimismo, en las paredes se constató que la pintura se encuentra levantada y descascarada, dejando expuesto el concreto y/o tarrajeo a la intemperie.

atmosféricos, lo que puede acelerar el deterioro prematuro del material, reduciendo la vida útil de las superficies y aumentando los costos de mantenimiento.

**Pintura deteriorada en los ambientes existentes de techo y paredes**

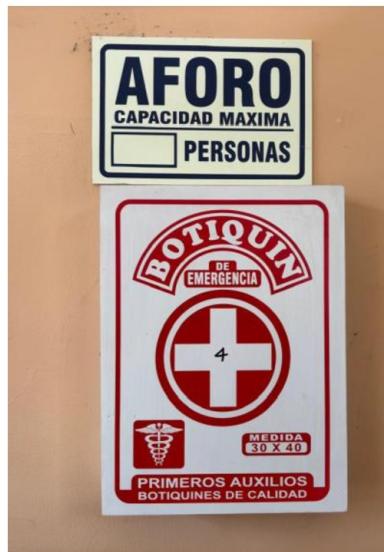
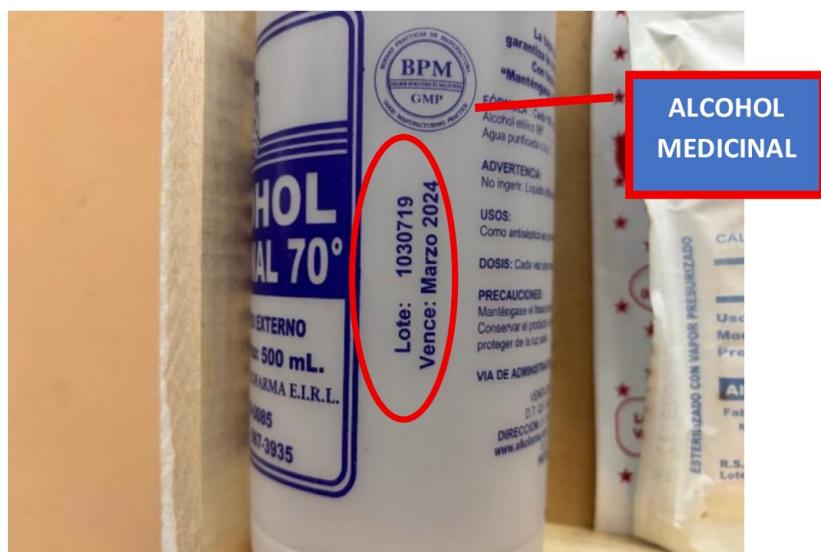
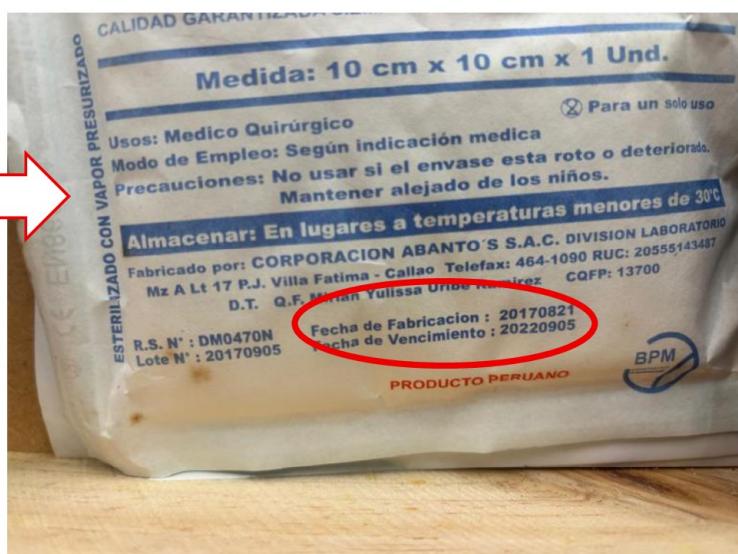
4.6. Se evidenció que el botiquín de primeros auxilios no se encuentra debidamente implementado, ya que carece de medicamentos e insumos básicos necesarios para la atención inmediata de emergencias, **además de contener productos vencidos**. Esta situación representa una deficiencia grave en materia de seguridad y salud ocupacional, puesto que, ante la ocurrencia de un accidente, incidente o malestar repentino, el personal no tendría los medios adecuados para una atención oportuna. El hecho de que **existan productos caducos agrava el riesgo**, ya que su uso podría ocasionar efectos adversos en la salud de los trabajadores.

Fotografía n.º 61  
Botiquín con productos vencidos

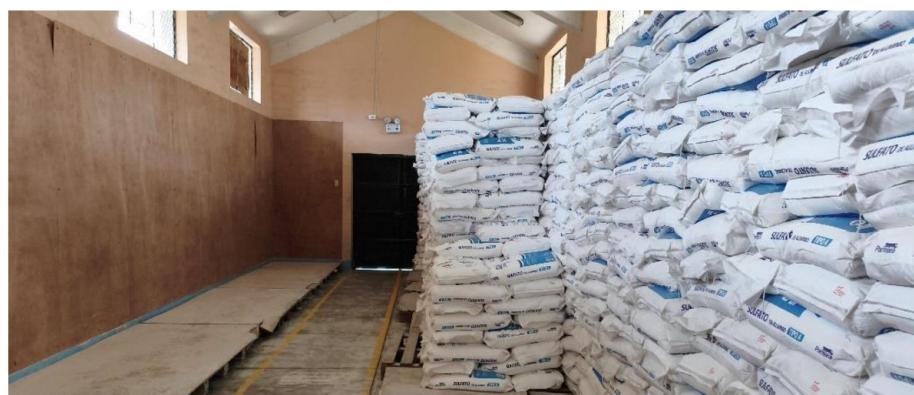
La ausencia de una rotulación adecuada que identifique claramente los productos químicos, su nivel de peligrosidad, riesgos asociados y las medidas de seguridad necesarias, constituye una deficiencia grave en materia de seguridad ocupacional y gestión de sustancias químicas. Esta situación incrementa el riesgo de accidentes por manipulación indebida, exposición accidental del personal y potenciales emergencias químicas, como derrames, intoxicaciones o reacciones peligrosas.

**Fotografía n.º 62**  
**Almacén de productos químicos**

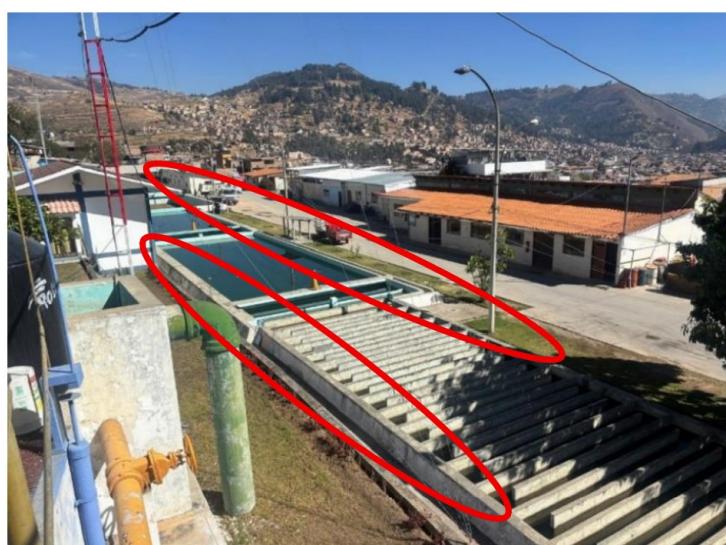
5.2. Se evidenció que el sistema de tratamiento, conformado por las estructuras de floculación, sedimentación y filtración, no cuenta con barandas de protección en sus áreas críticas, generando un riesgo significativo de caídas para el personal operador durante la ejecución de sus labores. Esta carencia constituye una deficiencia crítica en materia de seguridad ocupacional, ya que incrementa significativamente el riesgo de caídas a desniveles internos de la infraestructura, lo que podría ocasionar accidentes graves al personal operador y a terceros que eventualmente transitan por la zona, en ese sentido, resulta indispensable la instalación de barandas metálicas con una altura mínima provistas de pasamanos intermedio y zócalo en la parte inferior, conforme a la normativa técnica aplicable, con el fin de salvaguardar la integridad de los operadores, prevenir accidentes y garantizar un entorno de trabajo seguro en las estructuras de la PTAP.

**Fotografía n.º 64**  
**Estructuras sin barandas de protección**

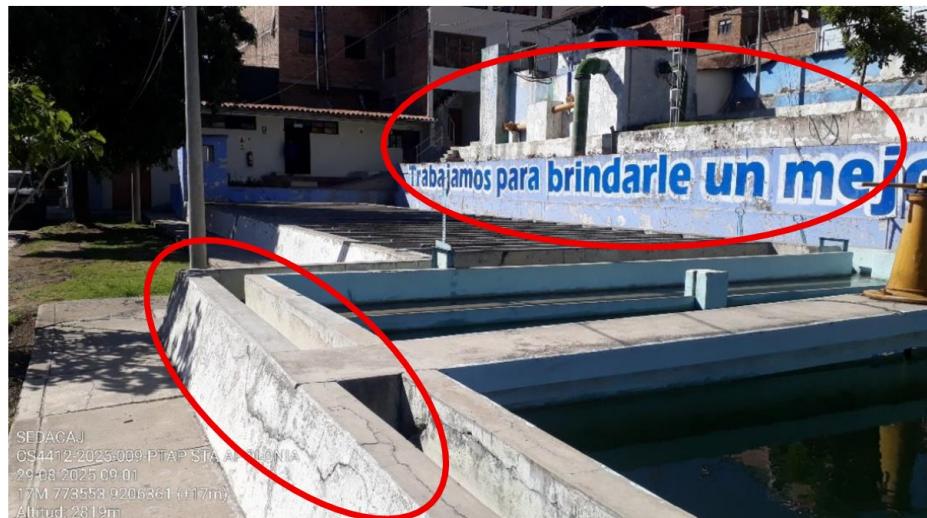
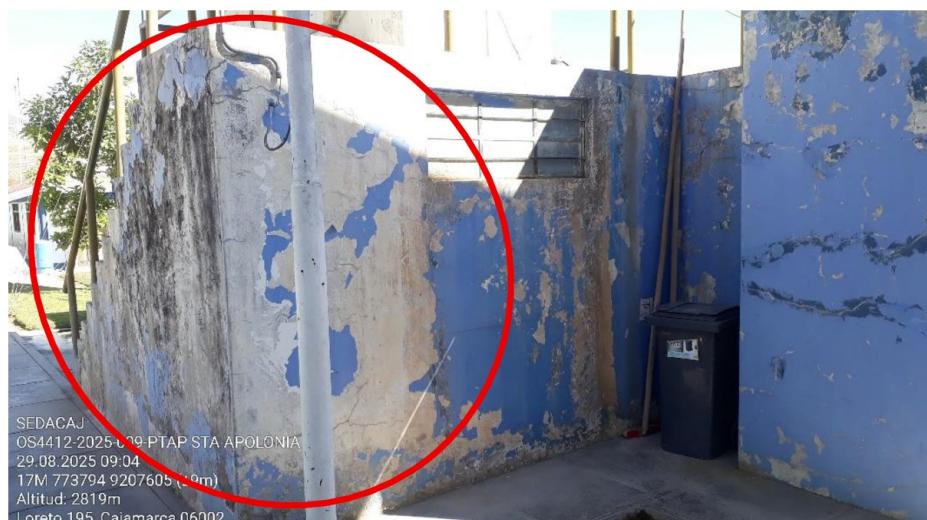
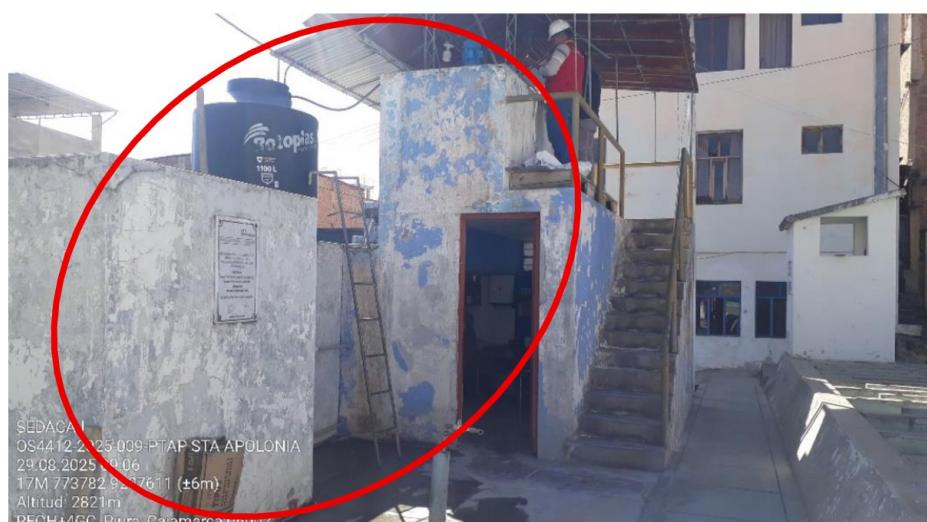
- 5.5. Se evidenció que las estructuras presentan en los muros externos deterioro de la pintura, los cuales requieren trabajos de mantenimiento y repintado. El desgaste de la pintura expone los muros al efecto directo de la intemperie, lo que puede acelerar el deterioro del concreto y el tarrajeo, generando fisuras, desprendimientos y afectando la durabilidad de la infraestructura.

Fotografía n.º 70  
Falta de mantenimiento de pintura y se evidencia fisuras

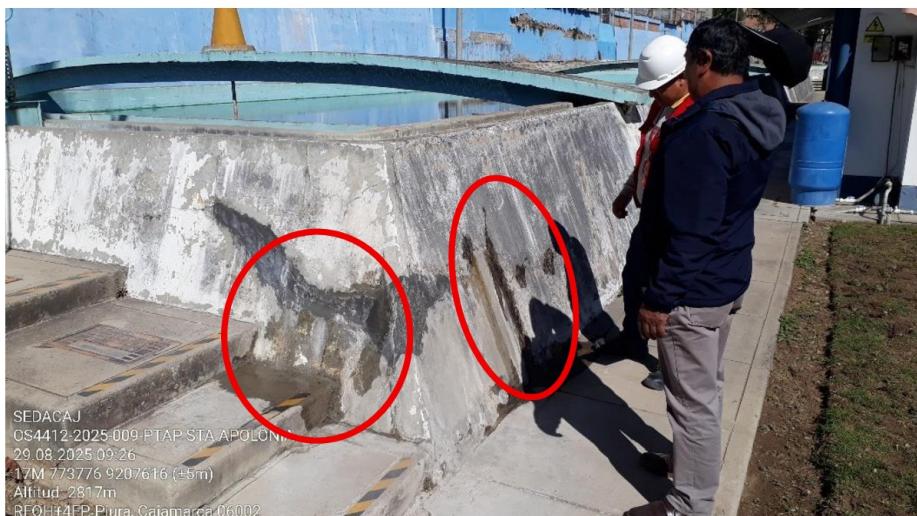
#### Fotografía n.º 72

- 5.7. Se evidenció una filtración en el canal de conducción hacia el sedimentador 2A, la cual podría ocasionar el deterioro progresivo de la infraestructura, la filtración

observada genera un riesgo de debilitamiento estructural, ya que el agua infiltrada puede provocar fisuración, desprendimiento del recubrimiento, corrosión del acero de refuerzo en caso tuviese y pérdida de capacidad portante del canal. De mantenerse esta condición sin atención oportuna, podría derivar en daños mayores a la estructura hidráulica, afectando la continuidad y eficiencia del proceso de tratamiento de agua.

Fisuras en el concreto que ocasiona filtración de agua

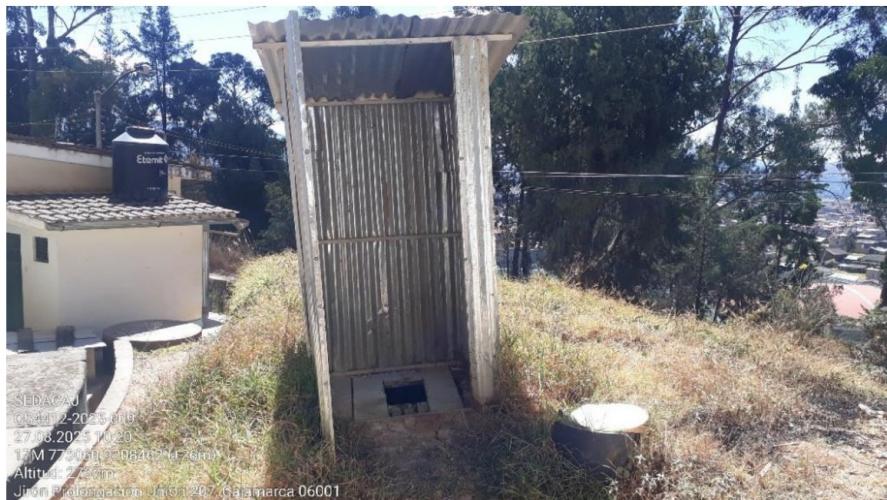
Fotografía n.º 73  
Letrina instalada en las inmediaciones del Reservorio

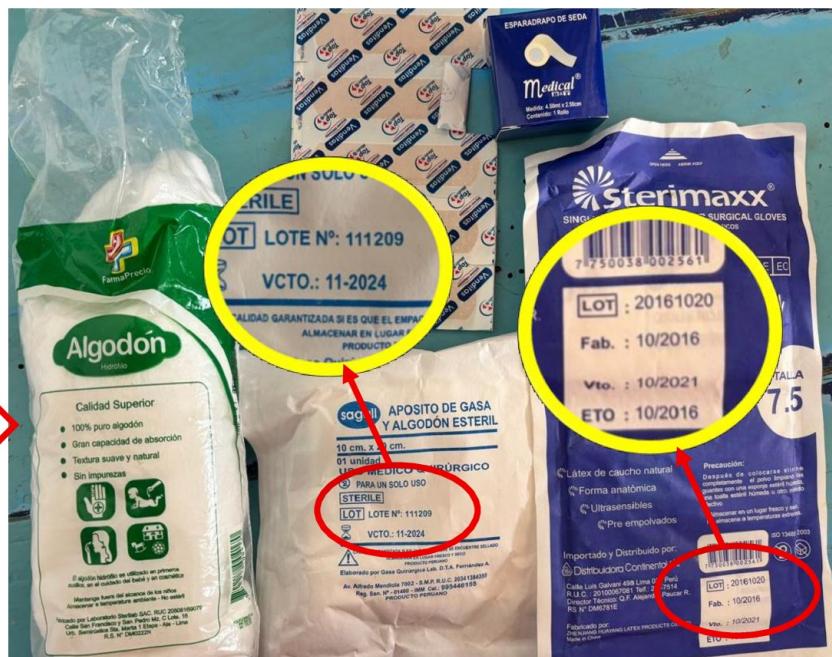
6.3. Se evidenció que el botiquín de primeros auxilios no se encuentra debidamente implementado, ya que carece de medicamentos e insumos básicos necesarios para la atención inmediata de emergencias, además de **contener productos vencidos**. Esta situación representa una deficiencia grave en materia de seguridad y salud ocupacional, puesto que, ante la ocurrencia de un accidente, incidente o malestar repentino, el personal no tendría los medios adecuados para una atención oportuna. El hecho de que **existan productos caducos** agrava el riesgo, ya que su uso podría ocasionar efectos adversos en la salud de los trabajadores.

Fotografía n.º 76  
Productos vencidos en el botiquín

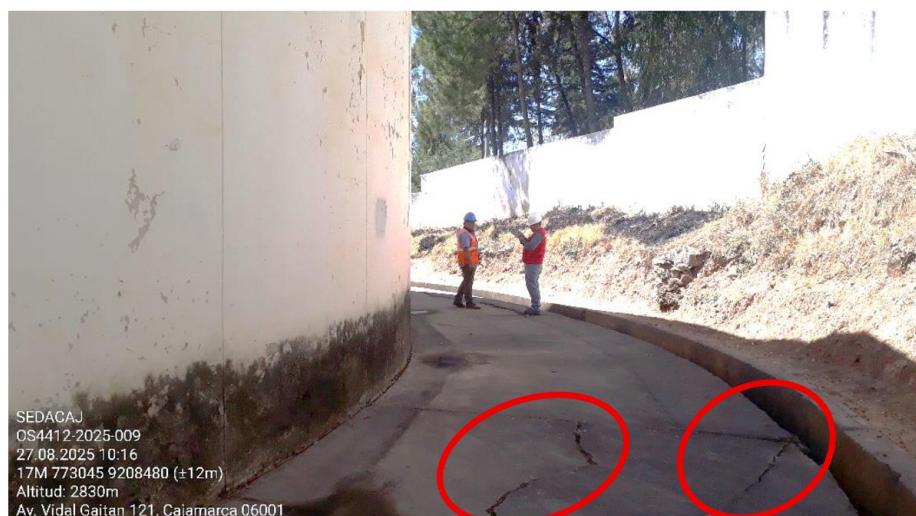
- 6.4. Se evidenció la presencia de fisuras en el muro del cerco perimétrico, así como en las veredas que rodean el reservorio. Estas fisuras, al no ser atendidas oportunamente, pueden ampliarse con el tiempo debido a la acción de la humedad, filtraciones de agua de lluvia o vibraciones del entorno, generando un deterioro progresivo de la infraestructura y comprometiendo la seguridad estructural tanto del cerco como de las áreas de tránsito peatonal.

En el caso de las veredas perimetrales, las fisuras representan un riesgo de tropiezos y caídas para el personal operativo que circula por dichas áreas, lo que incrementa la probabilidad de accidentes laborales. Respecto al cerco perimétrico, el debilitamiento de su estructura reduce su capacidad de brindar la función de protección y seguridad de las instalaciones, facilitando incluso el ingreso no autorizado de personas ajenas.

**Fotografia n.º 77**  
**Fisuras del concreto en las veredas**

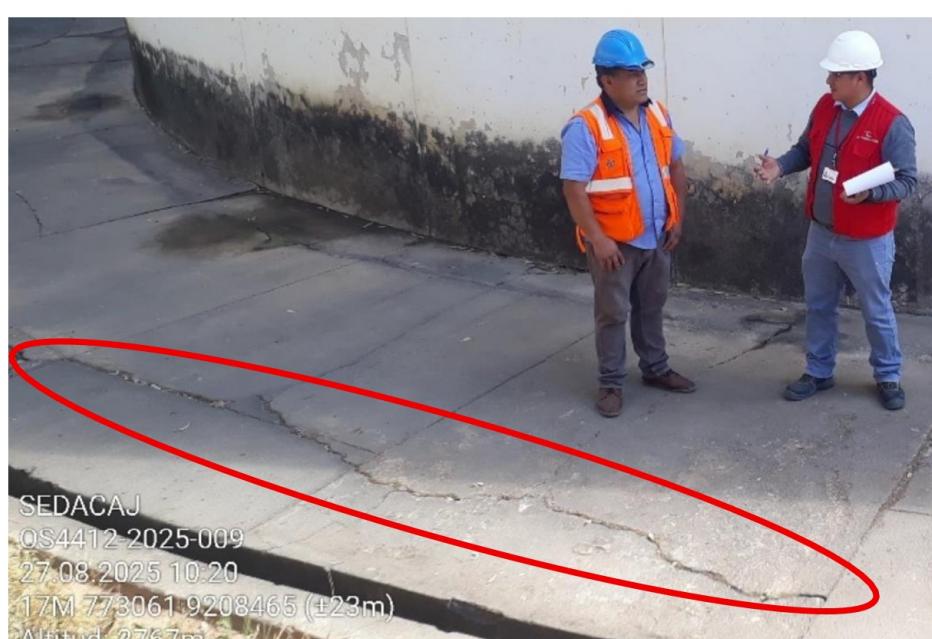
**Fotografía n.º 78**  
**Fisuras del concreto en las veredas**

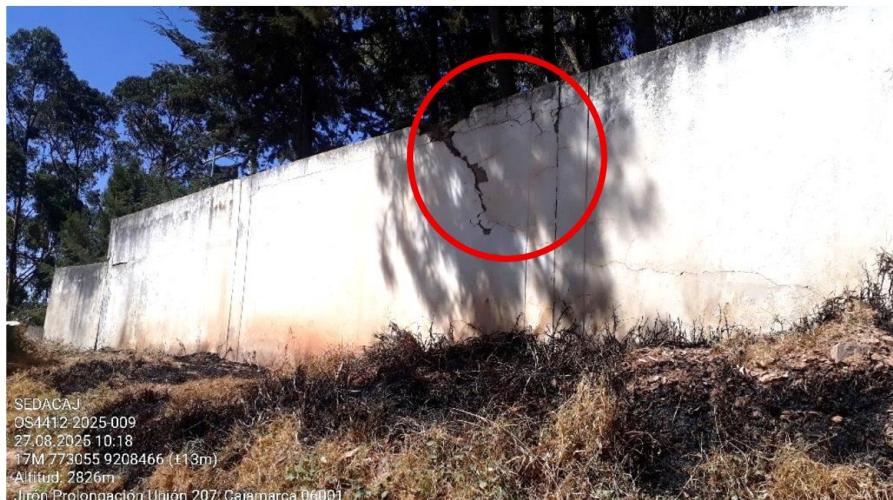
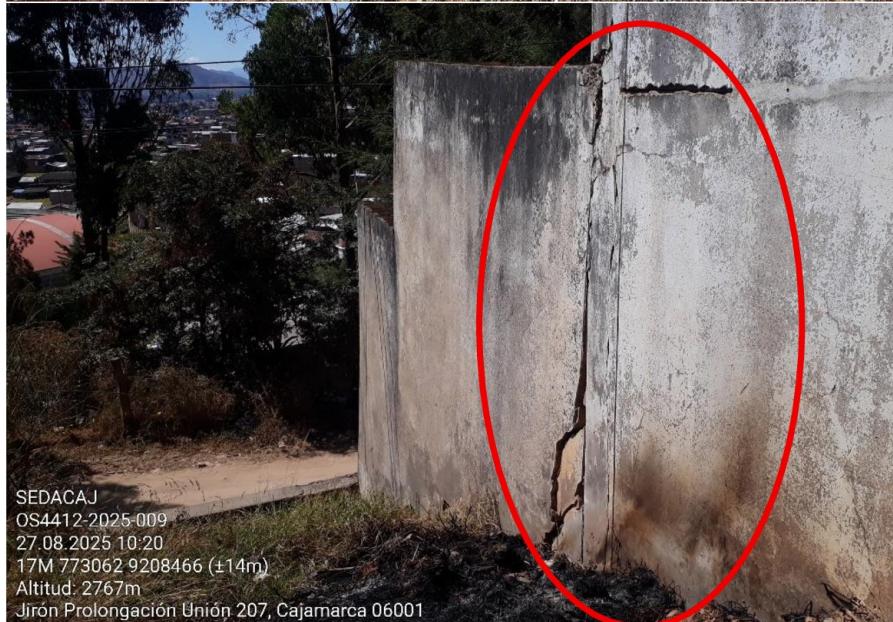
Fotografía n.º 79  
Fisuras del muro de protección

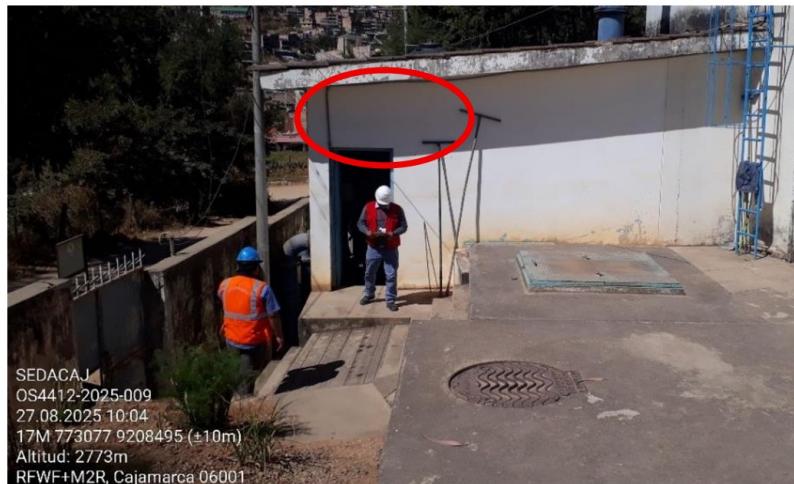
**Fotografía n.º 80**

La falta de señalización y rotulación adecuada representa un riesgo directo para la seguridad del personal operativo y de terceros, ya que impide contar con información preventiva esencial para identificar y mitigar oportunamente los peligros presentes. Esta deficiencia incrementa la probabilidad de accidentes laborales (descargas

No se evidencia rotulación en la caseta de válvulas

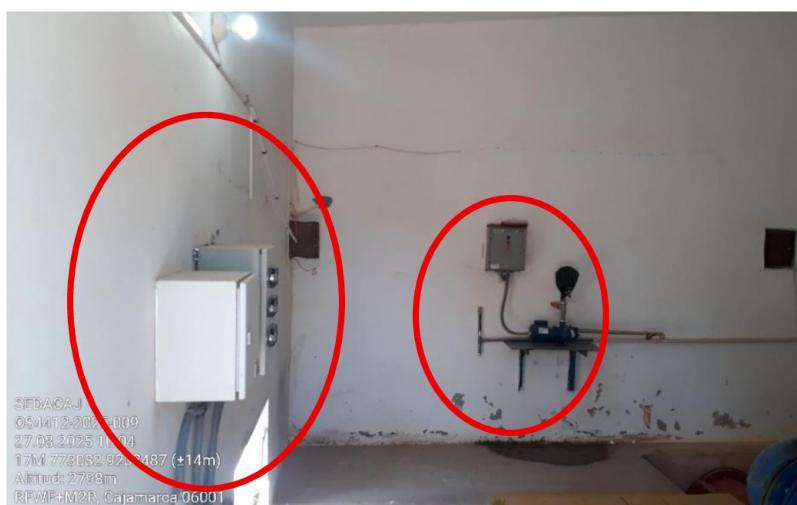
**Fotografía n.º 81**

No se evidencia señalización de riesgo o peligro

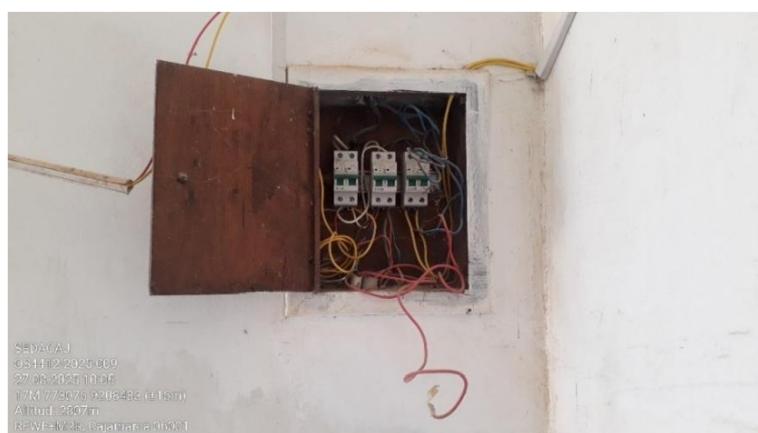
**Fotografía n.º 82**

No se evidencia señalización de riesgo eléctrico

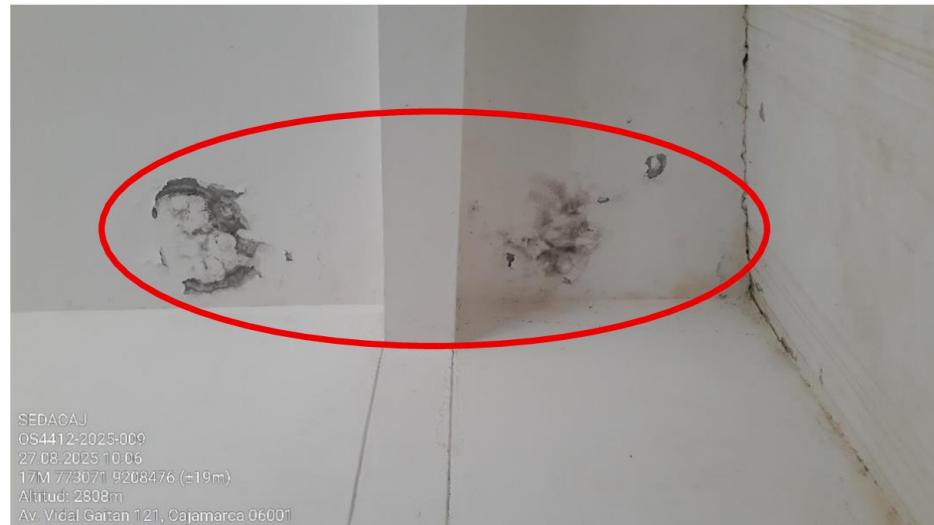
- 6.6. Se verificó que los muros de protección, las paredes de las casetas, los techos y los muros del reservorio presentan un evidente deterioro de la pintura que cumple la función de protección de las estructuras. Durante la inspección se constató que el recubrimiento se encuentra desgastado, con desprendimiento en varias zonas y pérdida de adherencia, lo cual expone al concreto y a los tarrajeos a la intemperie, acelerando el proceso de deterioro por humedad, lluvias y radiación solar.

El deterioro de la pintura no solo afecta la presentación estética de las instalaciones, sino que también reduce la protección contra agentes ambientales, lo que podría generar daños estructurales prematuros y mayores costos de mantenimiento. Además, la falta de rotulación visible en los muros externos limita la adecuada identificación de la infraestructura por parte de la población y visitantes.

**Fotografía n.º 84**  
**Deterioro de pintura del techo de la caseta de válvulas**

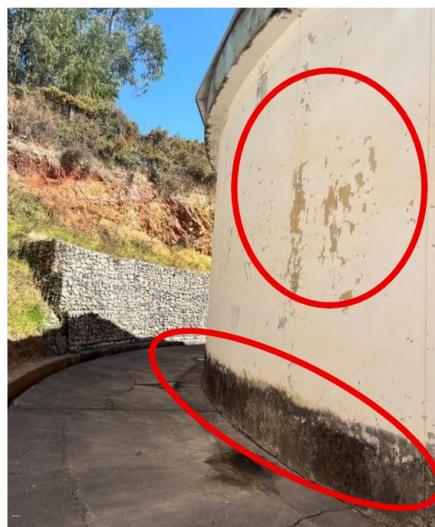
**Fotografía n.º 85**  
**Deterioro de pintura de las paredes del reservorio**

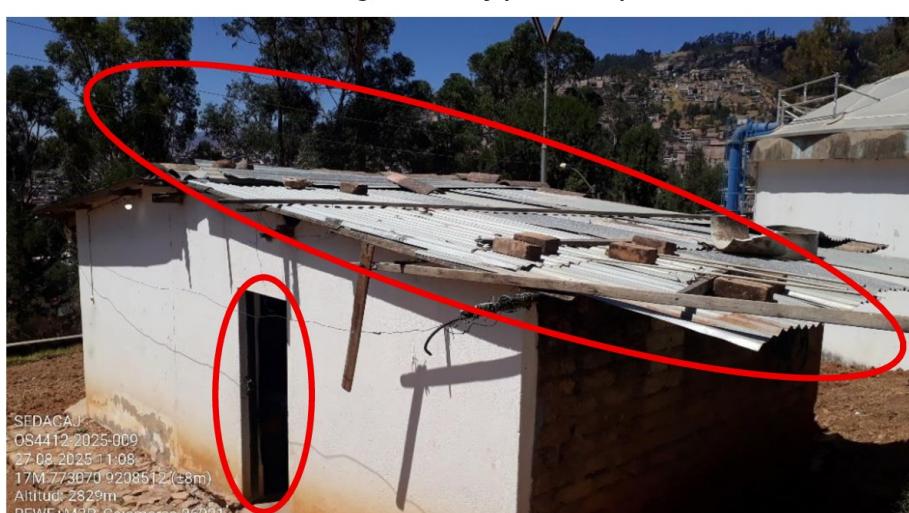
- 6.7. La caseta de guardianía cuenta con dos ambientes separados, en los cuales se constató que la cobertura o techo presenta un estado de deterioro considerable, evidenciándose filtraciones de agua durante las lluvias. Esta deficiencia compromete las condiciones de habitabilidad y genera riesgos de afectación a los equipos, materiales y documentos que se puedan almacenar en su interior, debido a la exposición constante a la humedad.

Asimismo, se observó que las puertas y ventanas se encuentran en pésimas condiciones, con daños visibles en sus marcos, cerraduras y acabados, lo cual no garantiza la seguridad adecuada del ambiente. Esta situación no solo incrementa la vulnerabilidad frente a accesos no autorizados, robo o vandalismo, sino que también afecta la protección de los operarios que eventualmente hacen uso de la caseta como punto de resguardo.

**Fotografía n.º 88**  
**Cobertura de la caseta de guardianía y puerta en pésimas condiciones**

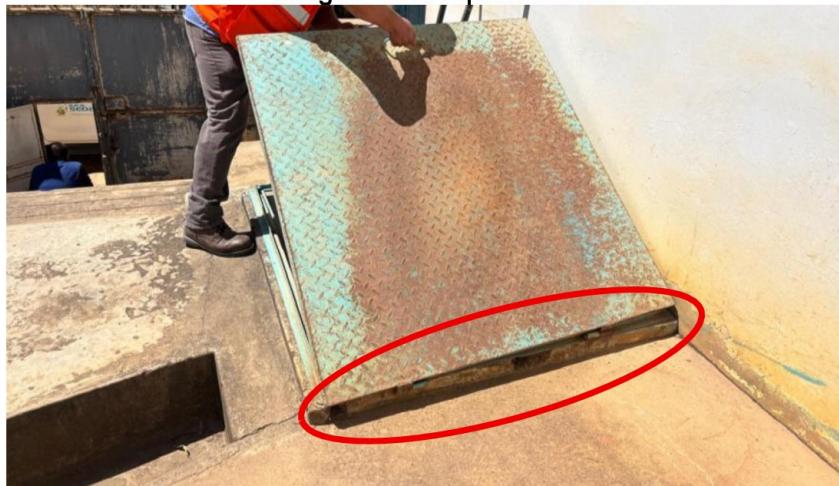
Fotografía n.º 91

- 6.8. Se evidenciaron cajas de válvulas y cajas de inspección de tuberías que requieren la instalación de tapas de protección adecuadas y, en algunos casos, la reparación de las bisagras existentes, ya que actualmente no permiten una manipulación segura ni eficiente para realizar verificaciones o mantenimiento de los sistemas hidráulicos. Adicionalmente, se constató que estas cajas necesitan mantenimiento de pintura, ya que la capa actual se encuentra deteriorada, lo cual expone el metal a la corrosión y reduce la durabilidad de las estructuras. La falta de tapas y bisagras en buen estado incrementa el riesgo de accidentes para el personal operativo, incluyendo caídas, atrapamientos o lesiones al manipular las cajas, además de afectar la seguridad y la integridad de las instalaciones hidráulicas, ya que facilita la entrada de agentes externos que pueden ocasionar daños o contaminación del sistema.

Bisagras de la Tapa metálica rota

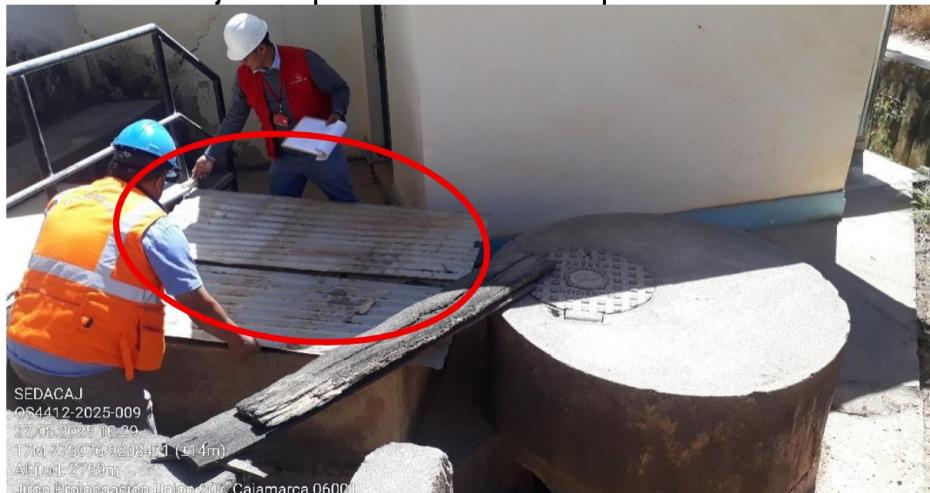
Fotografía n.º 92

Caja de inspección de tubería sin Tapa metálica

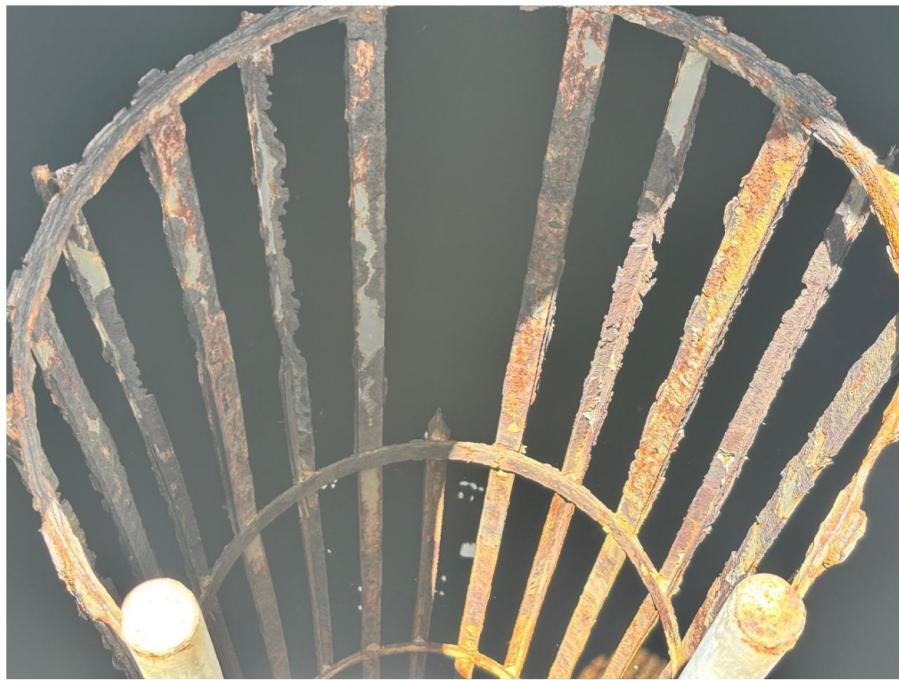
- 7.2. La escalera interior del reservorio se encuentra en pésimas condiciones, presentando oxidación en su estructura metálica. Esta situación genera riesgos significativos tanto para la seguridad del personal que ingresa a realizar labores de mantenimiento como para la calidad del agua potable almacenada, ya que la corrosión puede desprender partículas que contaminen el recurso hídrico, pues en el fondo del reservorio se observó partículas sedimentadas de este óxido. Asimismo, la falta de mantenimiento y protección adecuada de la escalera incrementa el riesgo de caídas o accidentes graves al momento de acceder al interior del reservorio, comprometiendo la integridad física de los trabajadores.

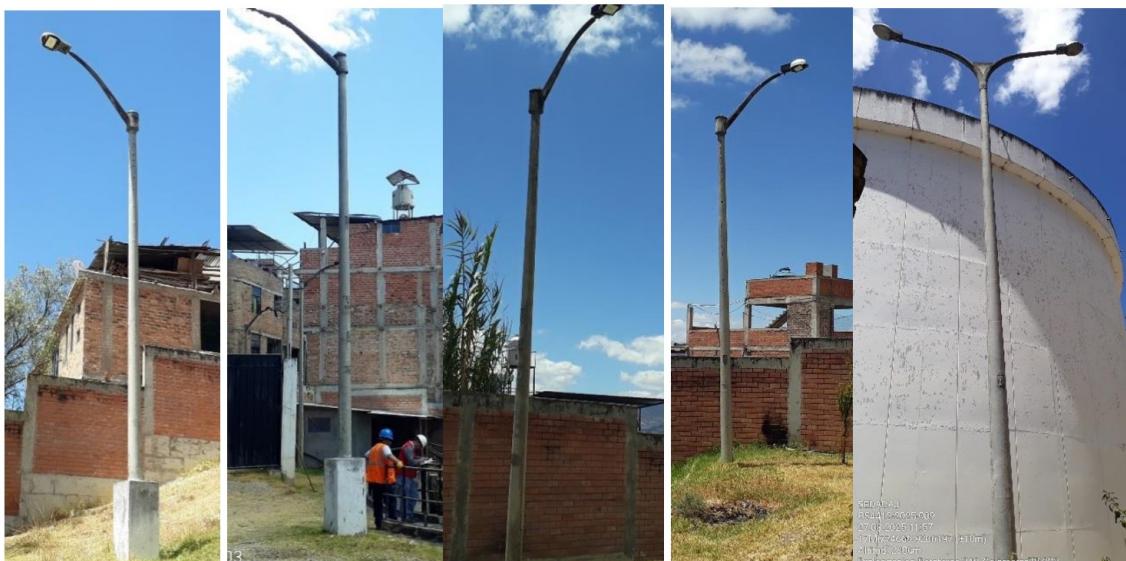
7.3. Las luminarias instaladas dentro de las instalaciones del reservorio no se encuentran en funcionamiento debido a la existencia de un corte circuito que impide su operación. Esta situación genera un riesgo significativo para la vigilancia nocturna y la seguridad del personal operativo, dificultando la correcta supervisión del reservorio durante horarios de baja visibilidad. La falta de iluminación también incrementa la probabilidad de accidentes laborales, como caídas o tropiezos, y limita el control del perímetro, lo que podría facilitar el ingreso no autorizado de personas ajenas o actos de vandalismo y robo de equipos.

**Fotografía n.º 95  
Postes con luminarias inoperativos**

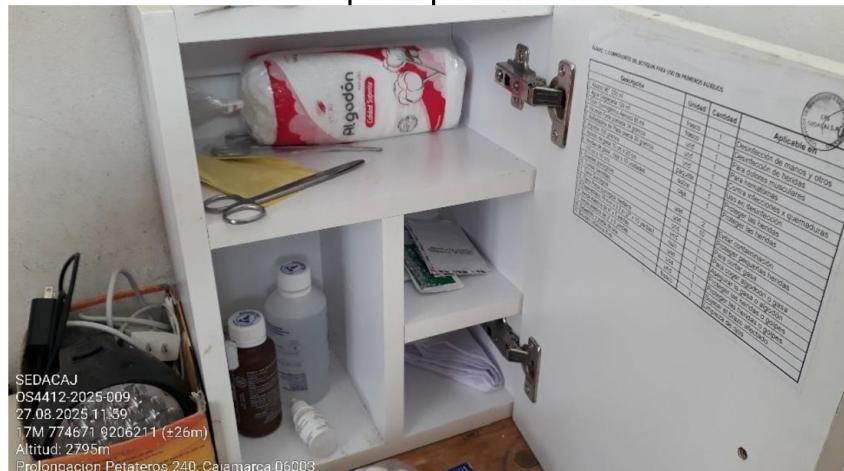
7.5. Se evidenció que el botiquín de primeros auxilios no se encuentra debidamente implementado, ya que carece de medicamentos e insumos básicos necesarios para la atención inmediata de emergencias, además de **contener productos vencidos**. Esta situación representa una deficiencia grave en materia de seguridad y salud ocupacional, puesto que, ante la ocurrencia de un accidente, incidente o malestar repentino, el personal no tendría los medios adecuados para una atención oportuna. El hecho de que **existan productos caducos** agrava el riesgo, ya que su uso podría ocasionar efectos adversos en la salud de los trabajadores.

**Fotografía n.º 97**  
**Botiquín de primeros auxilios**

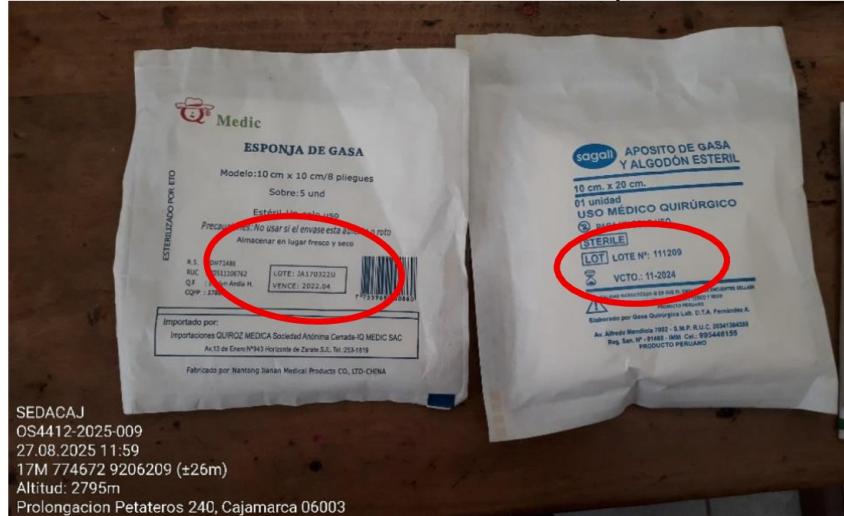
Fotografía n.º 98  
Productos vencidos en el botiquín

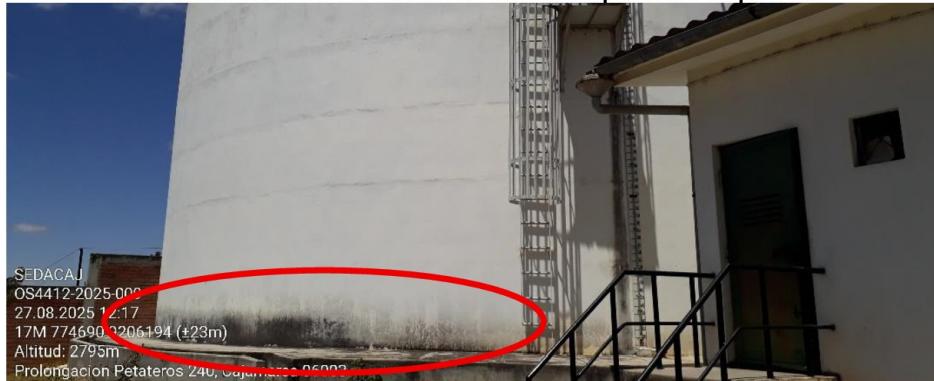
Fotografía n.º 103

- 7.7. Se evidenció la falta de pintura en los muros y en las barandas de protección, presentándose en algunas partes la presencia de óxido que deteriora la estructura. La ausencia de pintura protectora no solo afecta la estética de las instalaciones, sino que también reduce la durabilidad de los elementos metálicos y de concreto, ya que quedan expuestos a la humedad, la radiación solar y la acción de agentes corrosivos. En el caso de las barandas metálicas, la aparición de óxido compromete la resistencia estructural y aumenta el riesgo de accidentes para el personal que las utiliza como soporte o protección en zonas de circulación y operaciones.

Pared del reservorio en estado de deterioro por falta de pintura

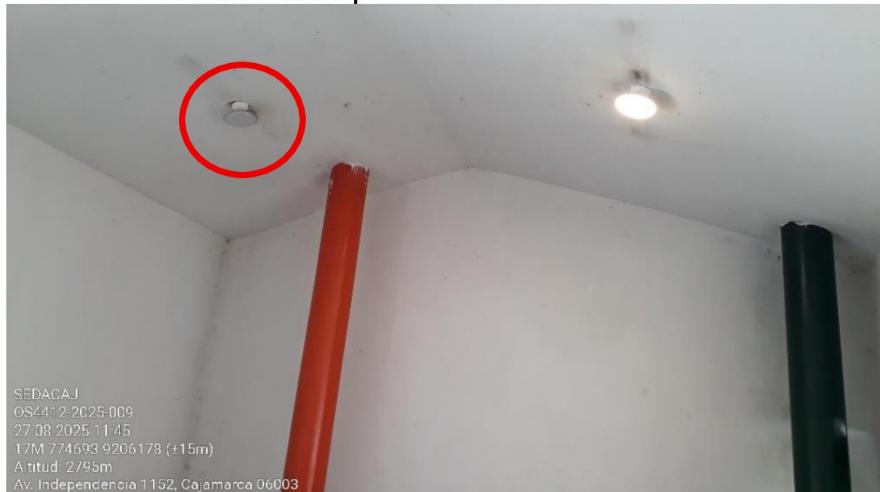
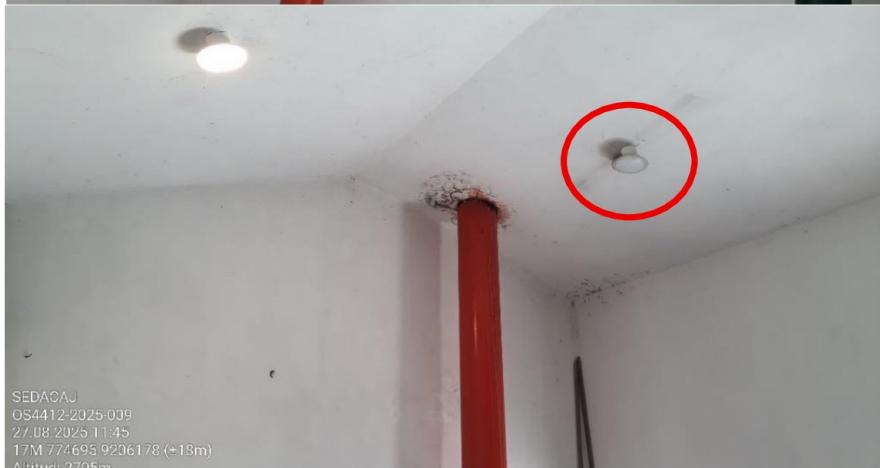
Fotografía n.º 104

- 7.8. Se constató que algunas luminarias instaladas en la caseta de válvulas se encuentran inoperativas. La falta de iluminación adecuada compromete la seguridad del personal operativo, dificultando la correcta ejecución de labores de supervisión, operación y mantenimiento de las válvulas, especialmente durante horarios nocturnos o con poca visibilidad. Esta deficiencia incrementa el riesgo de accidentes laborales, como tropiezos, caídas o manipulación inadecuada de equipos, y reduce la capacidad de respuesta frente a situaciones de emergencia.

Luminarias inoperativas en la caseta de válvulas
