**INFORME DE VISITA DE CONTROL**  
**N° 010-2025-OCI/4412-SVC**

VISITA DE CONTROL  
EMPRESA PRESTADORA DE SERVICIOS DE  
SANEAMIENTO DE CAJAMARCA SA – EPS SEDACAJ SA  
CAJAMARCA / CAJAMARCA / CAJAMARCA

SISTEMAS DE TRATAMIENTO DE AGUA POTABLE DE LA  
EPS SEDACAJ SA EN LA CIUDAD DE CAJAMARCA

PERÍODO DE EVALUACIÓN:  
DEL 25 DE AGOSTO DE 2025 AL 29 DE AGOSTO DE 2025

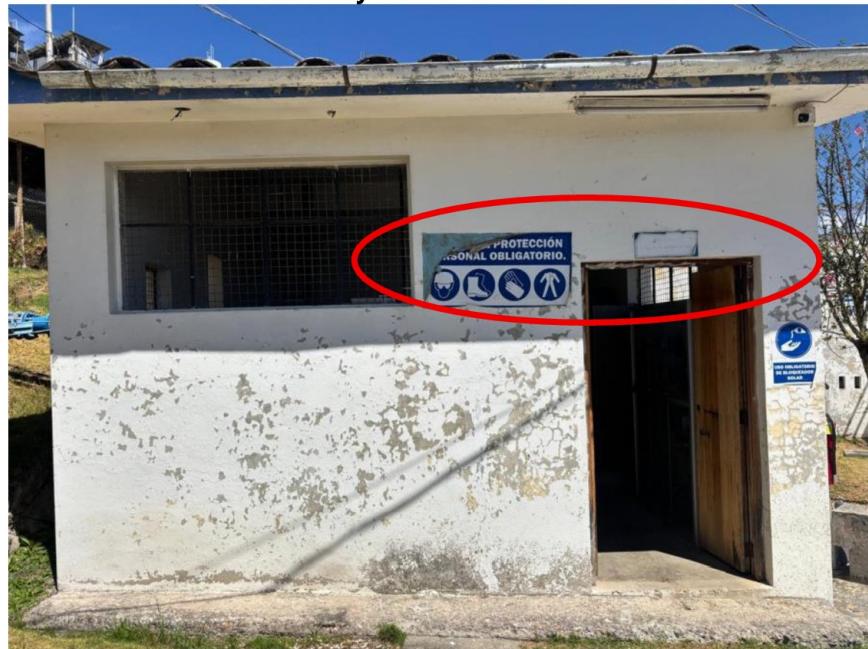
- 8.4. No se evidenció la rotulación de los ambientes, tales como la casa de bombas, la caseta de cloración y el ambiente del grupo electrógeno. Asimismo, se observó que las señalizaciones instaladas se encuentran deterioradas, dificultando su identificación, y en algunos casos se constató la ausencia de señales preventivas y de peligro. La falta de rotulación y señalización adecuada representa un riesgo para la seguridad del personal, ya que impide la rápida identificación de los ambientes y equipos críticos en situaciones de emergencia. Del mismo modo, la carencia de

señales preventivas y de advertencia aumenta la probabilidad de accidentes laborales, especialmente en zonas con presencia de tableros eléctricos, equipos de cloración y sistemas de bombeo.

**Fotografia n.º 108**  
**Falta rotulación y cambio de cartel de señalización**

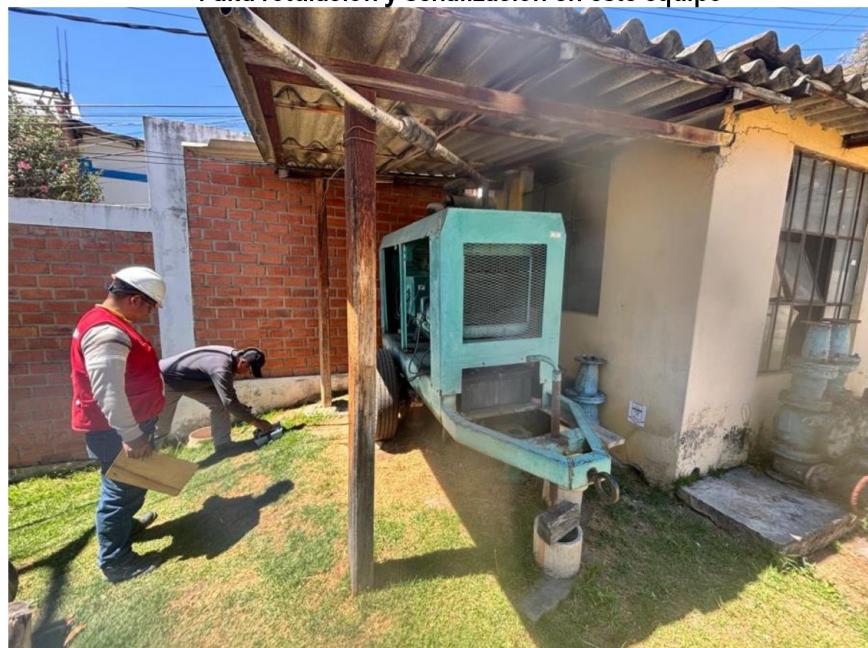
**Fotografia n.º 109**  
**Falta rotulación y señalización en este equipo**

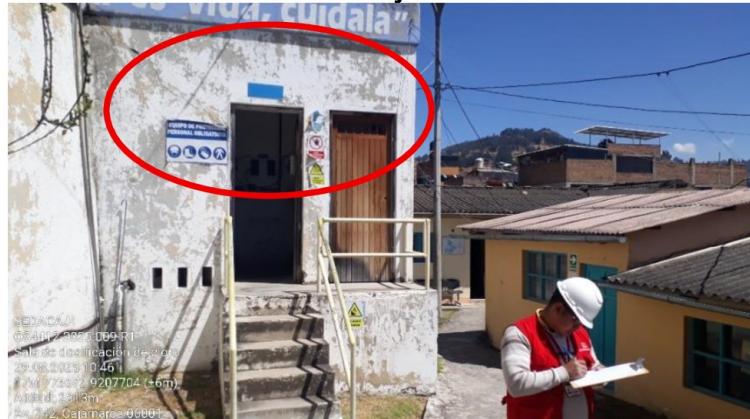
Fotografía n.º 110  
Falta rotulación y señalización

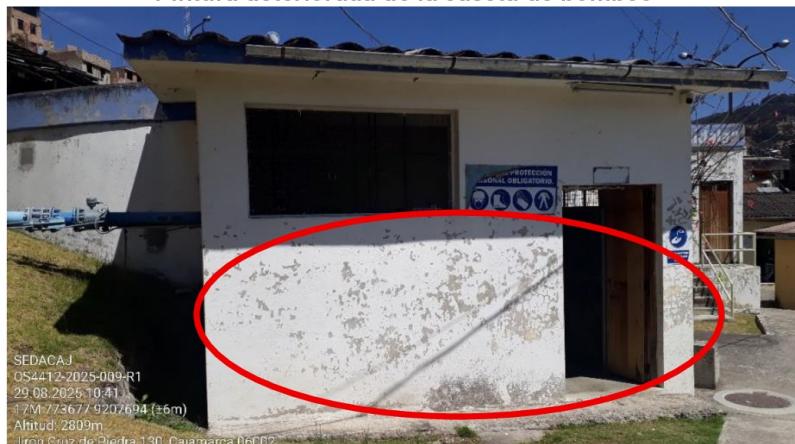
8.5. Se evidenció un notable desgaste de la pintura en los muros y techos de los ambientes auxiliares, así como en la estructura del reservorio. El deterioro de la pintura no solo afecta la presentación y la conservación estética de las instalaciones, sino que además compromete la protección de las superficies frente a la humedad, corrosión y agentes externos, lo cual podría acelerar el deterioro de las estructuras de concreto y metálicas.

Fotografía n.º 111  
Pintura deteriorada de la caseta de bombeo

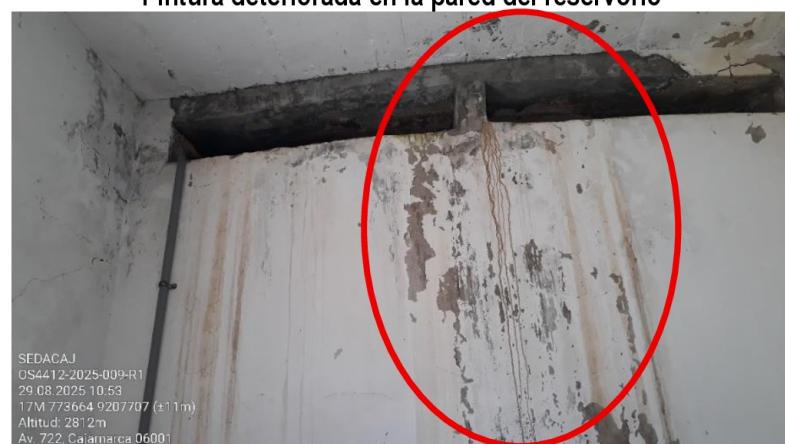
Fotografía n.º 112  
Pintura deteriorada en la pared del reservorio

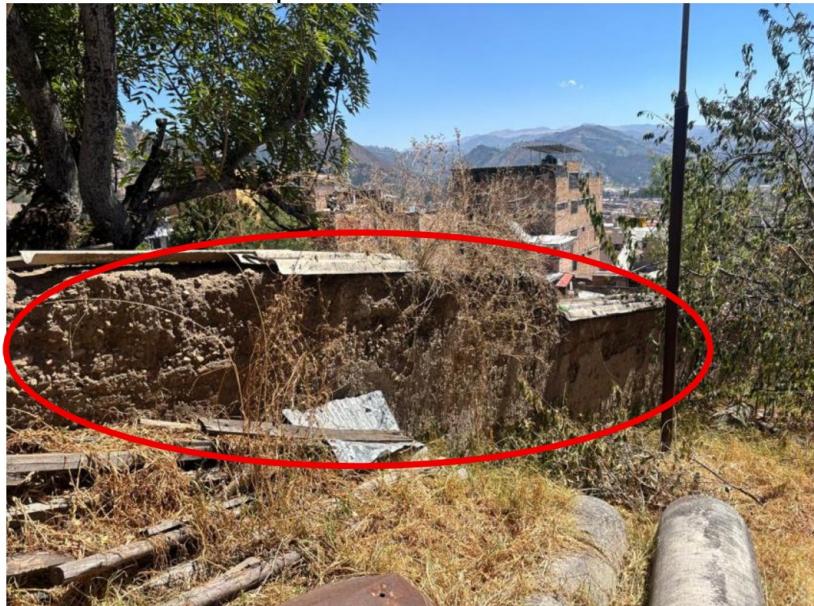
**Fotografía n.º 115**

**Muro de adobe como protección de las instalaciones del reservorio**

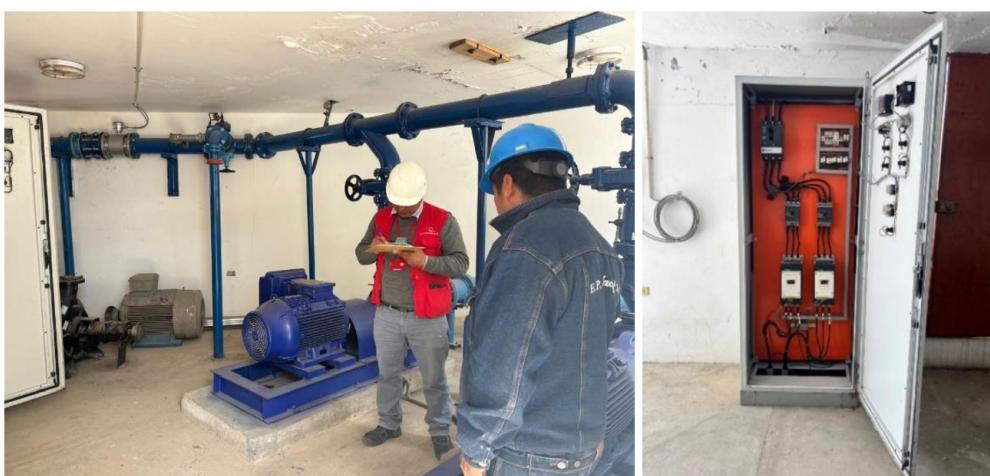
Fotografía n.º 119

- 9.3. Asimismo, no se evidenció la existencia de un pozo a tierra que funcione como sistema de protección para los equipos de bombeo instalados en el reservorio. La ausencia de este elemento de seguridad eléctrica expone a los equipos a un mayor riesgo de daños en caso de sobrecargas, descargas atmosféricas o fallas en el suministro de energía, lo que podría ocasionar la inutilización de los sistemas de bombeo y, en consecuencia, afectar la continuidad del servicio de agua potable. Asimismo, esta deficiencia incrementa el riesgo de accidentes eléctricos que podrían comprometer la seguridad del personal operativo.

Equipos eléctricos sin conexión a pozo a tierra

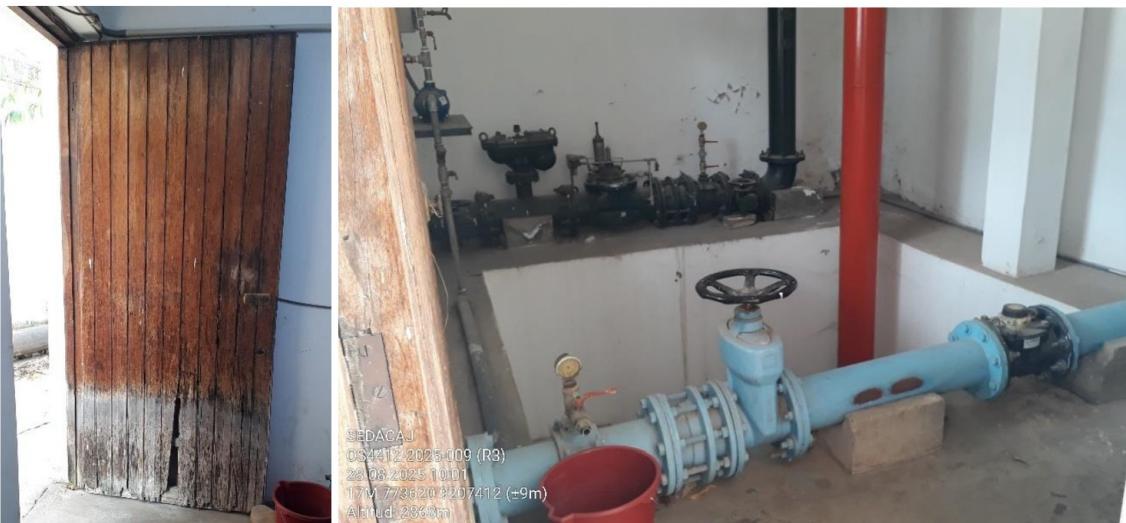
- 9.6. Se constató que la puerta de la caseta de válvulas se encuentra en pésimo estado de conservación, presentando deterioro estructural y deficiencias en su sistema de cierre, lo que hace necesaria su sustitución urgente. El mal estado de la puerta facilita la manipulación indebida y el acceso no autorizado por parte de personas ajenas a la Entidad, lo que representa un riesgo latente de hurto o daño de las válvulas y demás equipos instalados. Esta deficiencia se agrava debido a la falta de un sistema de seguridad integral en las instalaciones, lo que compromete la operatividad del sistema, la continuidad del servicio de agua potable y la protección del patrimonio institucional.

Fotografía n.º 121  
Puerta de la caseta de válvulas

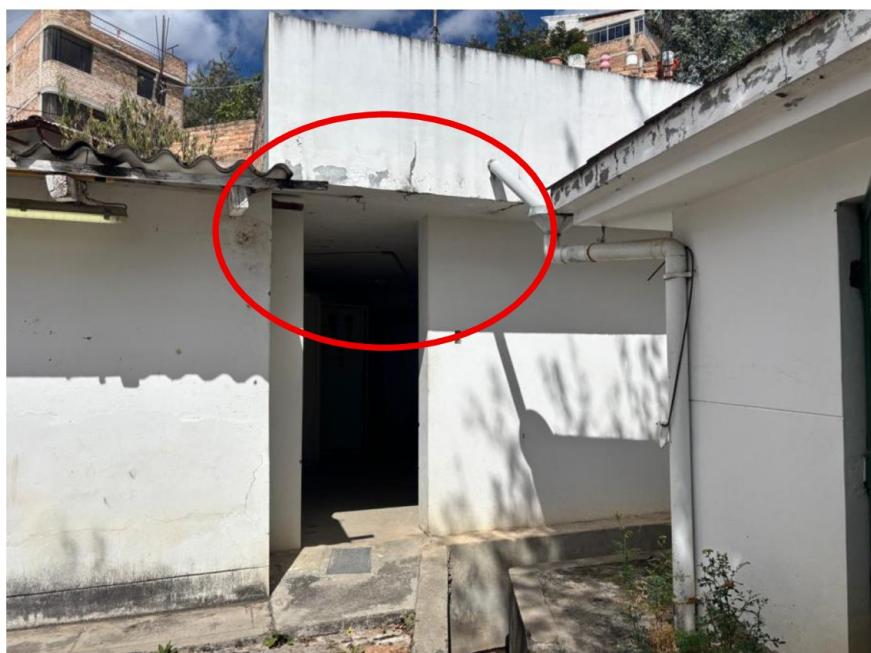
Fotografía n.º 122

9.7. No se evidenció la rotulación de los ambientes, tales como la caseta de bombas, la caseta de válvulas, la caseta de cloración y la caseta de guardianía. Asimismo, se constató la ausencia de señalización de advertencia y peligro en los tableros de encendido y apagado de los motores, en el tablero de llaves termomagnéticas y en otras áreas críticas. Tampoco se encontró señalización preventiva respecto al uso obligatorio de equipos de protección personal (EPP) dentro de las instalaciones, ni señalización que indique las rutas de evacuación y puntos de reunión en caso de emergencias. Esta deficiencia impide la correcta identificación de ambientes y equipos, dificulta la orientación del personal en situaciones de riesgo y limita la capacidad de respuesta ante emergencias. Además, expone a los operadores a mayores riesgos de accidentes eléctricos, caídas, lesiones y exposición a sustancias químicas, comprometiendo la seguridad y salud en el trabajo.

Falta de rotulación en la caseta de bombas y señalización de uso de EPP

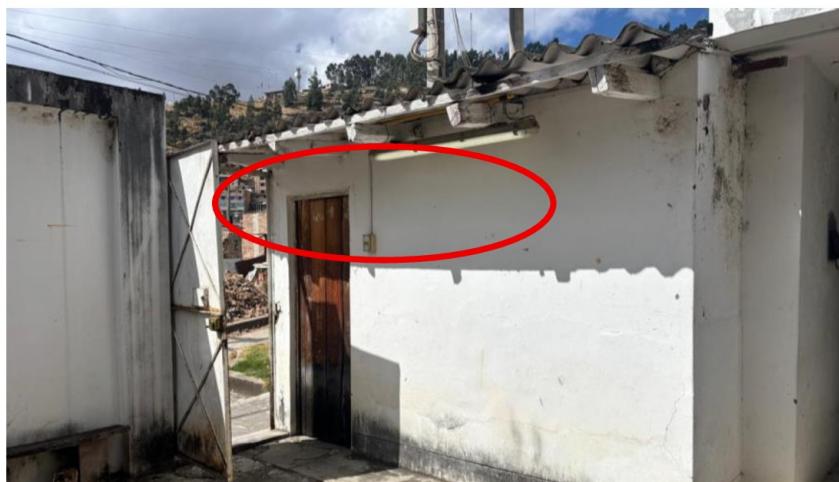
Fotografía n.º 123  
Falta de rotulación en la caseta de guardianía

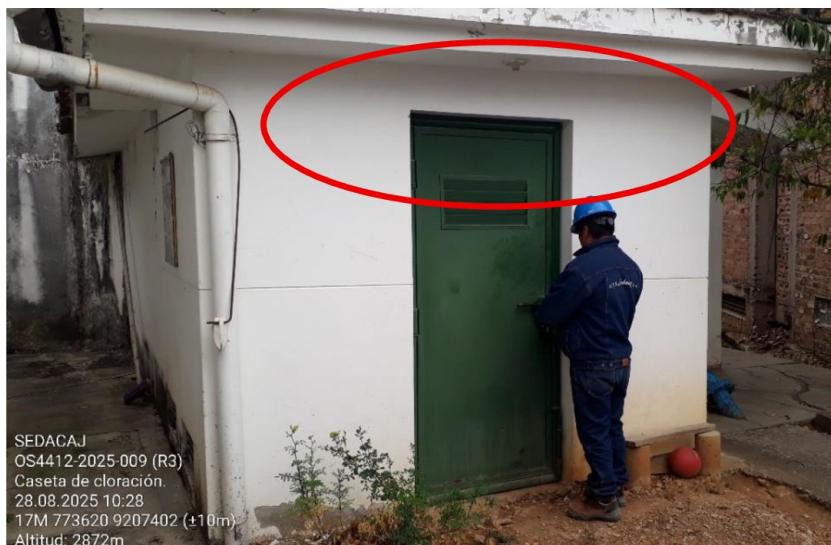
Fotografía n.º 124  
Falta de rotulación en la caseta de cloración y señalización de uso de EPP

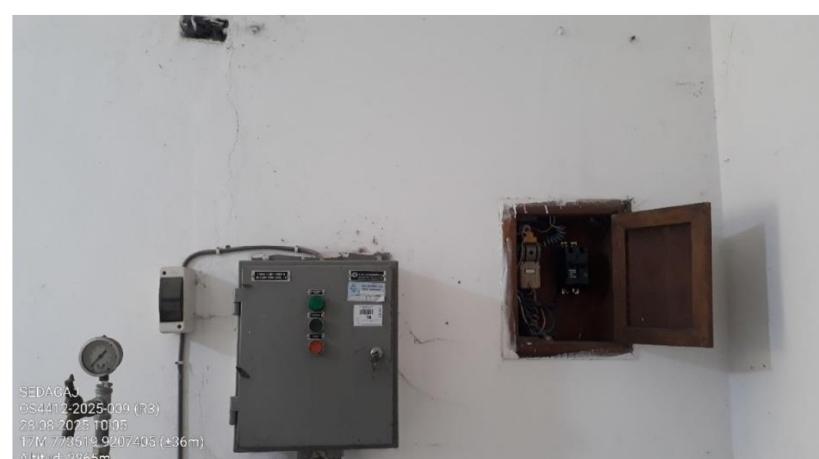
Fotografía n.º 125  
Falta de señalización en los tableros

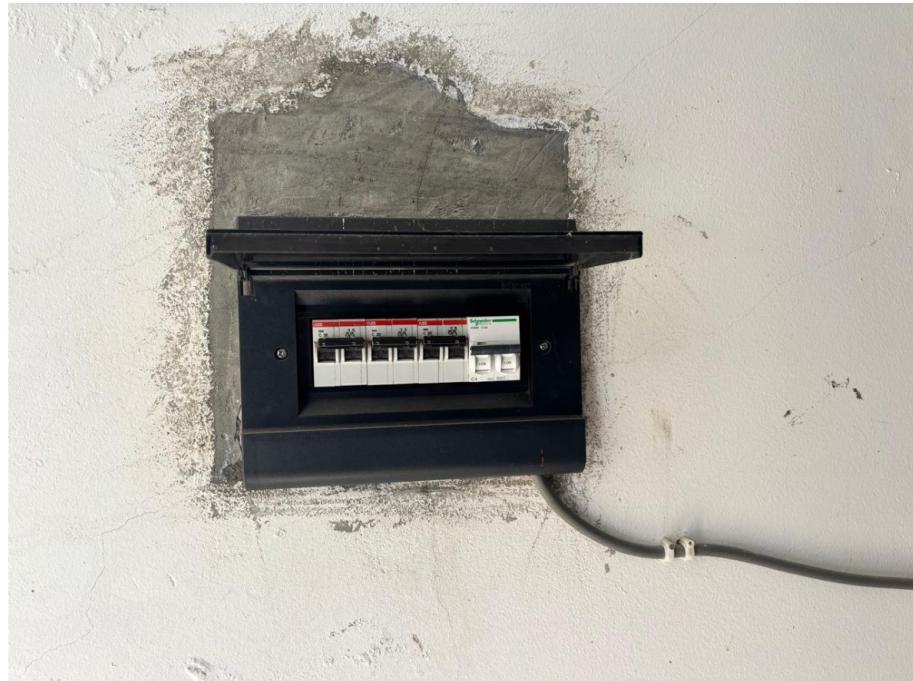
**Fotografía n.º 126**  
**Falta de señalización en los tableros de llaves termomagnéticas**

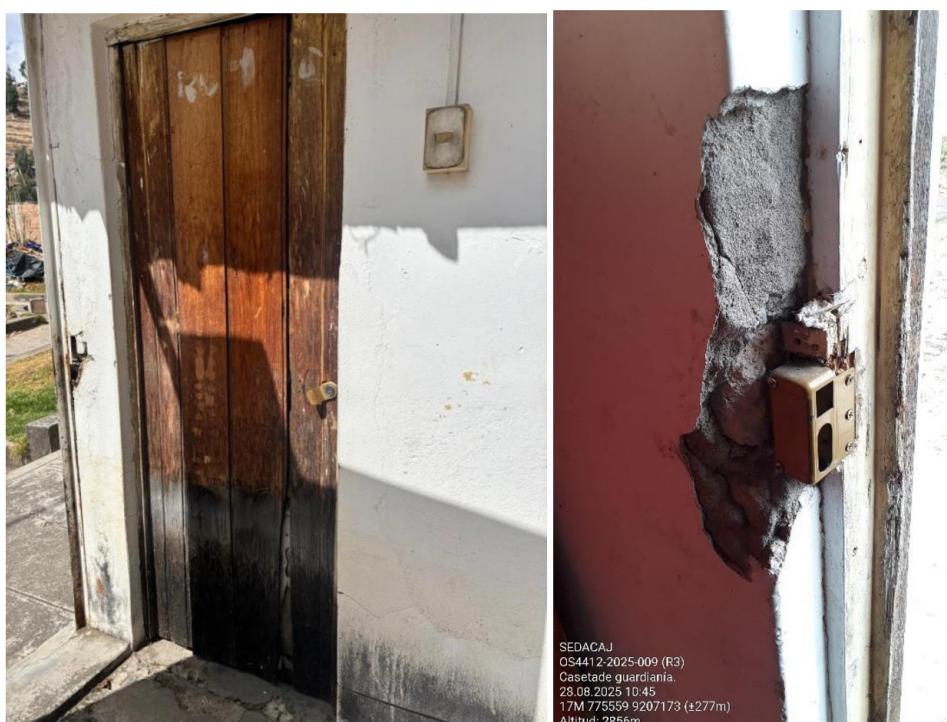
Fotografía n.º 130

Asimismo, se observó que la puerta se encuentra en pésimas condiciones, con daños visibles en sus marcos, cerraduras y acabados, lo cual no garantiza la seguridad adecuada del ambiente. Esta situación no solo incrementa la vulnerabilidad frente a accesos no autorizados, robo o vandalismo, sino que también afecta la protección de los operarios que eventualmente hacen uso de la caseta como punto de resguardo.

Puerta de la caseta de guardianía y chapa en pésimas condiciones

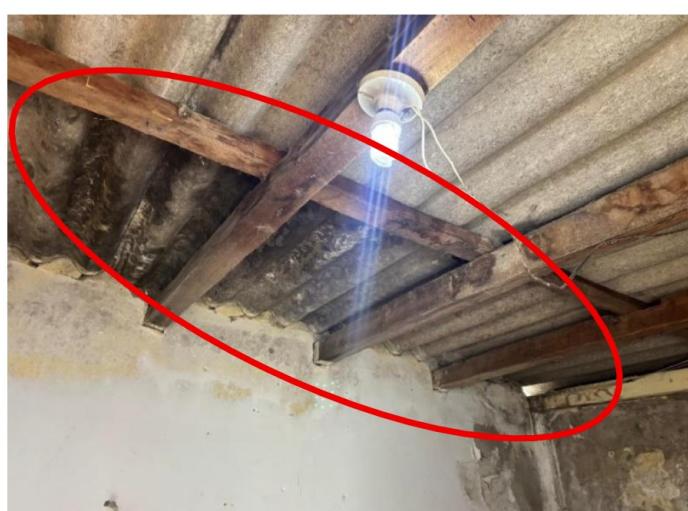
Fotografía n.º 131

9.9. En la caseta de guardianía se constató que la cobertura o techo presenta un estado de deterioro considerable, evidenciándose filtraciones de agua durante las lluvias. Esta deficiencia compromete las condiciones de habitabilidad y genera riesgos de afectación a los equipos, materiales y documentos que se puedan almacenar en su interior, debido a la exposición constante a la humedad.

Techo de la caseta de guardianía presenta signos de filtración

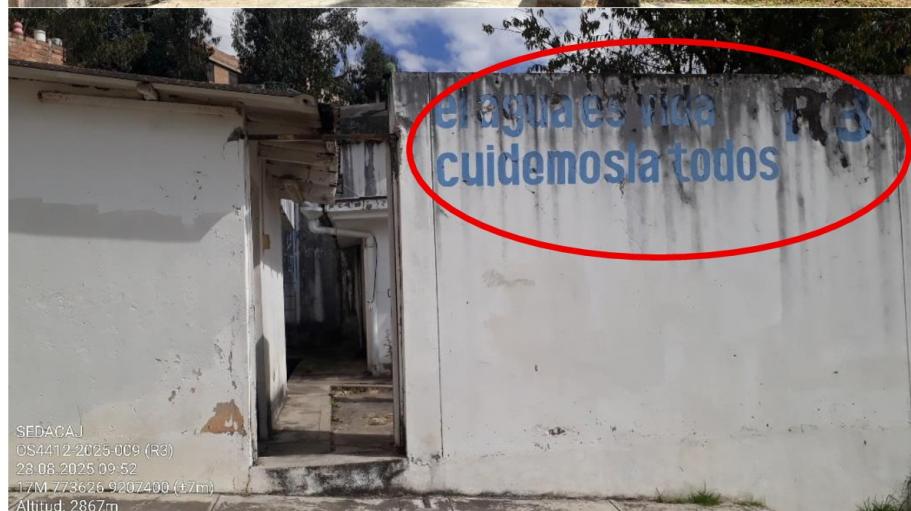
9.11. Se verificó que los muros de protección, las paredes de las casetas, los techos y los muros del reservorio presentan un evidente deterioro de la pintura que cumple la función de protección de las estructuras. Durante la inspección se constató que el recubrimiento se encuentra desgastado, con desprendimiento en varias zonas y pérdida de adherencia, lo cual expone al concreto y a los tarrajeos a la intemperie, acelerando el proceso de deterioro por humedad, lluvias y radiación solar.

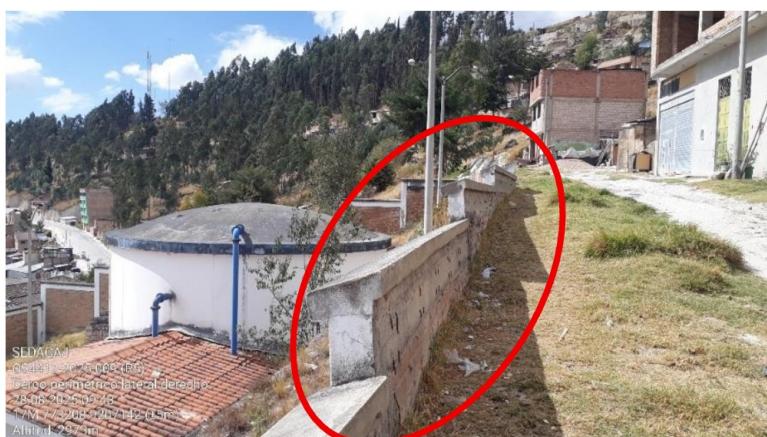
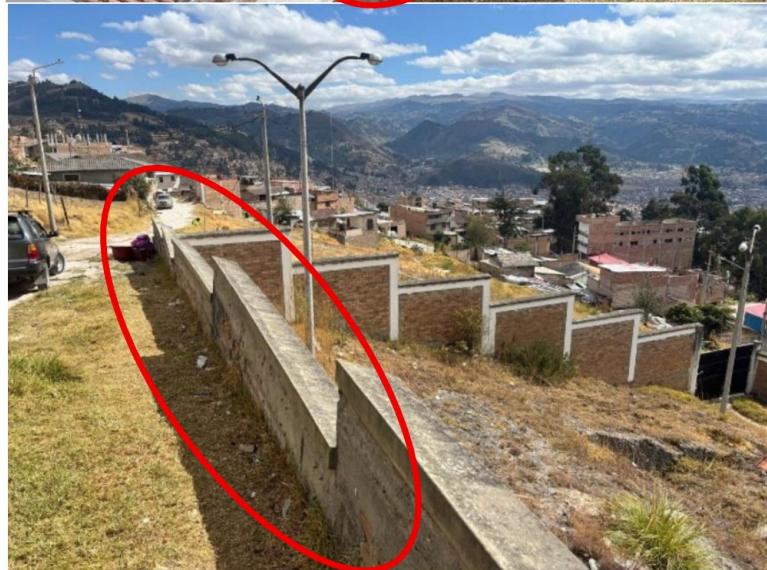
Fotografía n.º 134

Cerco perimétrico que da a la vía pública es muy bajo de altura

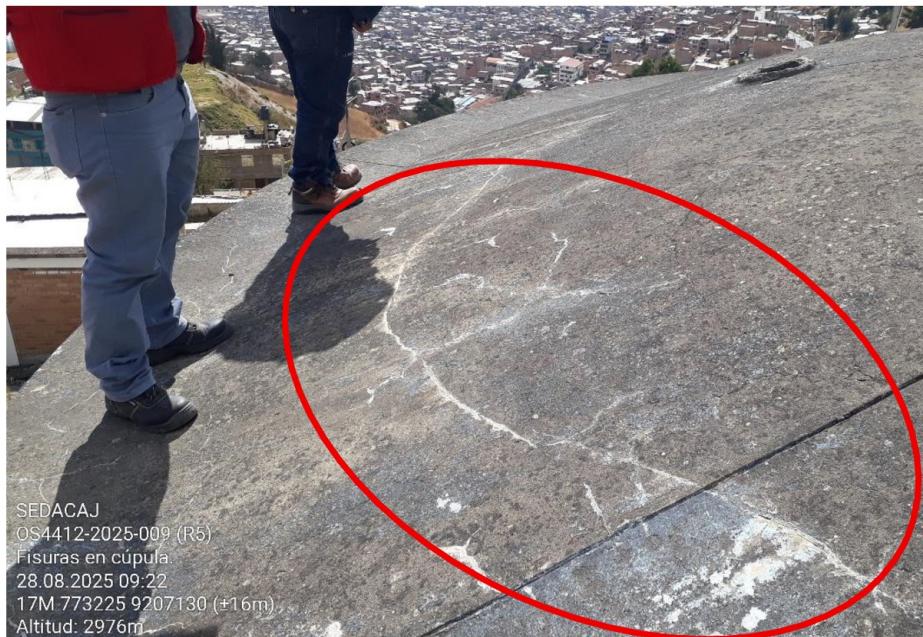
- 10.3. Durante la visita se evidenció que la cúpula de concreto del reservorio presenta un avanzado estado de deterioro, manifestado en fisuras visibles. Asimismo, al transitar sobre la superficie se percibió una vibración anómala, lo que indica una posible debilidad estructural tanto en el concreto como en el acero de refuerzo que la conforma, comprometiendo la estabilidad de la cubierta. De igual manera, se constató que los respiraderos no cuentan con una protección adecuada, lo que permite el ingreso de agentes contaminantes externos (polvo, piedras, insectos, hojas u otros elementos), generando un alto riesgo de contaminación del agua almacenada y, en consecuencia, una afectación directa a la salud de los usuarios abastecidos.

**Fotografía n.º 136**  
**Fisuras graves en la cúpula de concreto del reservorio**

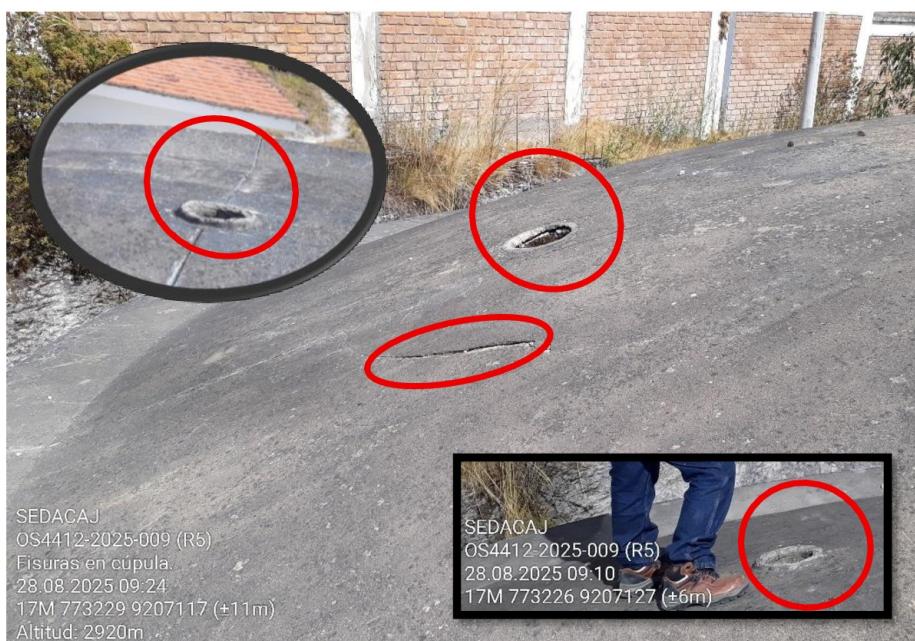
**Fotografía n.º 137**  
**Respiradero sin protección y fisura del concreto en la cúpula**

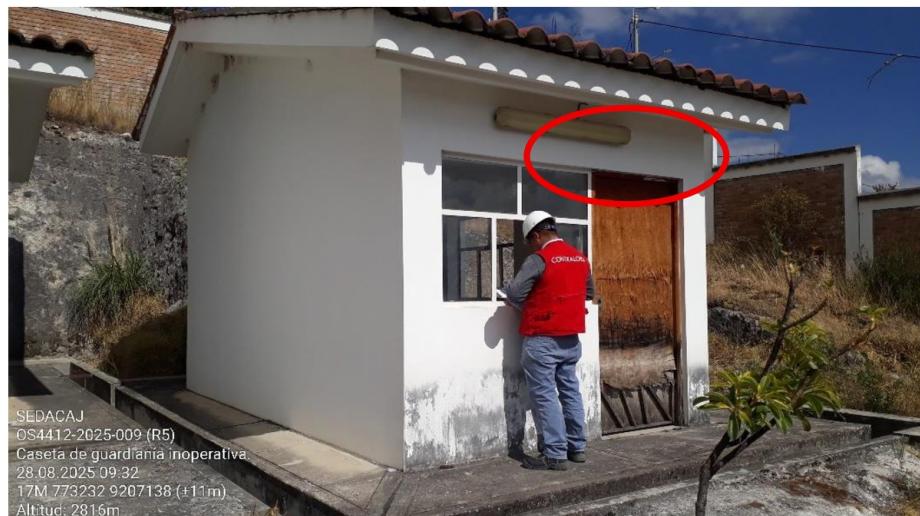
- 10.6. No se evidenció la rotulación de los ambientes, tales como la caseta de válvulas y la caseta de guardianía. Asimismo, se constató la ausencia de señalización de advertencia y peligro en los tableros eléctricos y en otras áreas críticas dentro de las instalaciones. Del mismo modo, no se encontró señalización preventiva sobre el uso obligatorio de equipos de protección personal (EPP), ni señalización que indique las rutas de evacuación y los puntos de reunión en caso de emergencias. Esta deficiencia impide la correcta identificación de ambientes y equipos, dificulta la orientación del personal en situaciones de riesgo y limita la capacidad de respuesta ante emergencias, incrementando la exposición del personal operativo a accidentes eléctricos, caídas, lesiones o a un inadecuado manejo de emergencias.

**Fotografía n.º 144**  
**Falta de rotulación en la caseta de válvulas**

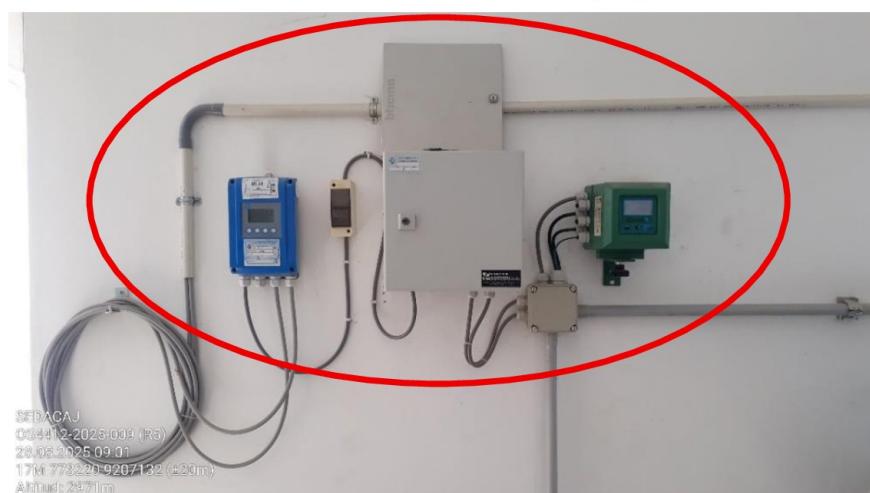
**Fotografía n.º 140**  
**Falta de señalización en tableros y equipos**

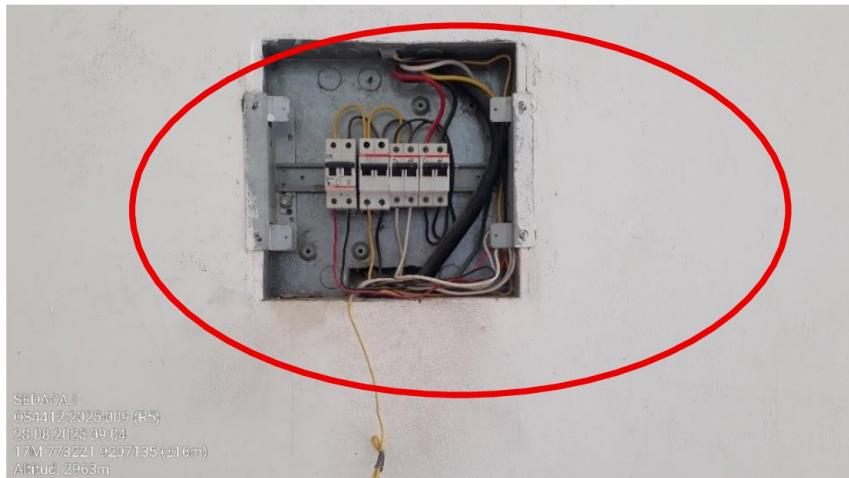
**Fotografía n.º 141**  
**Falta de señalización en tableros y equipos**

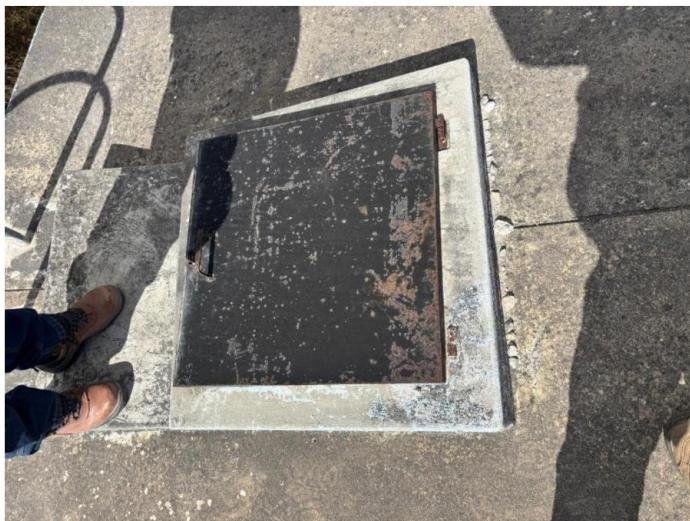
Fotografía n.º 143

- 10.8. Durante la inspección al reservorio se constató que la tapa de ingreso al interior presentaba un desgaste significativo en el recubrimiento de pintura, además de bisagras deterioradas y endurecidas que dificultan su apertura y cierre. Asimismo, se verificó que la escalera metálica utilizada para el acceso y la ejecución de labores de mantenimiento presenta evidentes signos de óxido y corrosión. Esta deficiencia representa un riesgo de contaminación del agua potable almacenada, al estar expuesta a la estructura metálica oxidada, puede desprender partículas contaminantes. De igual forma, compromete la seguridad ocupacional de los trabajadores que realizan inspecciones o labores de limpieza, debido al debilitamiento progresivo de los elementos metálicos y a la probabilidad de accidentes por caídas o fallas estructurales.

Tapa de ingreso con pintura deteriorada y bisagras rígidas para su apertura

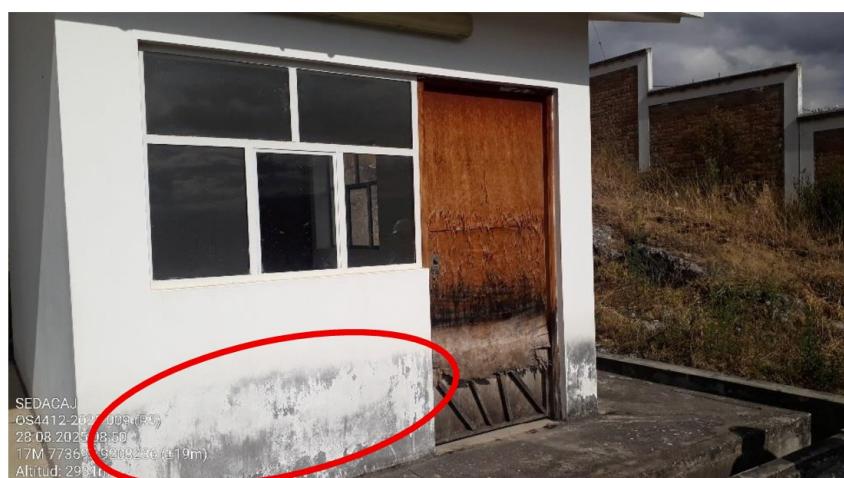
- 10.9. Se verificó que los muros de protección, las paredes de las casetas y los muros del reservorio presentan un deterioro significativo en la pintura, la cual cumple la función de protección de las estructuras. Durante la inspección se constató que el recubrimiento se encuentra desgastado, con zonas de desprendimiento y pérdida de adherencia, lo que expone al concreto y a los tarrajeos a la acción directa de la intemperie, acelerando su deterioro por efecto de la humedad, las lluvias y la radiación solar. Asimismo, se observó que el portón de ingreso a las instalaciones presenta rayones, inscripciones y manchas de pintura, lo que genera una inadecuada imagen institucional.

Fotografía n.º 147  
Pintura deteriorada en la caseta de vigilancia

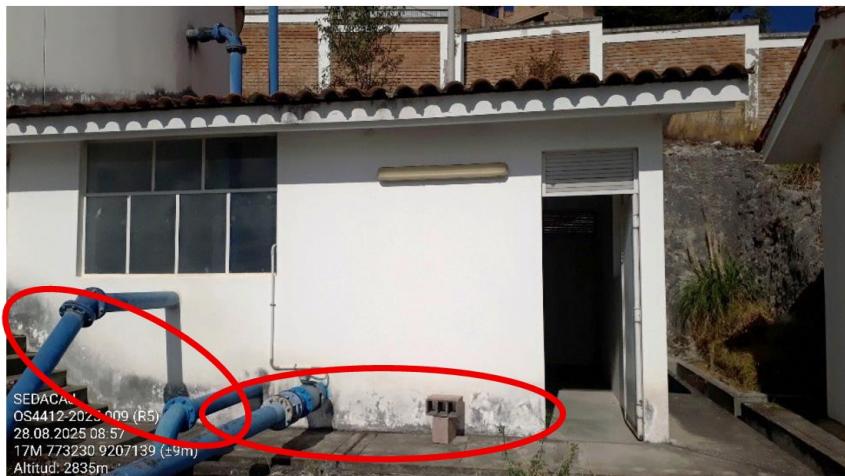
Fotografía n.º 153  
Pintura deteriorada en la caseta de válvulas
