**INFORME DE HITO DE CONTROL  
N° 096-2025-OCI/5303-SCC**

**PROYECTO DE INVERSIÓN:  
“MEJORAMIENTO DEL SISTEMA VIAL LOCAL DEL  
ASENTAMIENTO HUMANO JUSTICIA PAZ Y VIDA DEL  
DISTRITO EL TAMBO – HUANCAYO - JUNIN”  
CUI N° 2049175**

**HITO DE CONTROL N° 14 -  
EJECUCIÓN DE OBRA A OCTUBRE DE 2025**

**PERIODO DE EVALUACIÓN DEL HITO DE CONTROL:  
DEL 1 AL 14 DE OCTUBRE DE 2025**

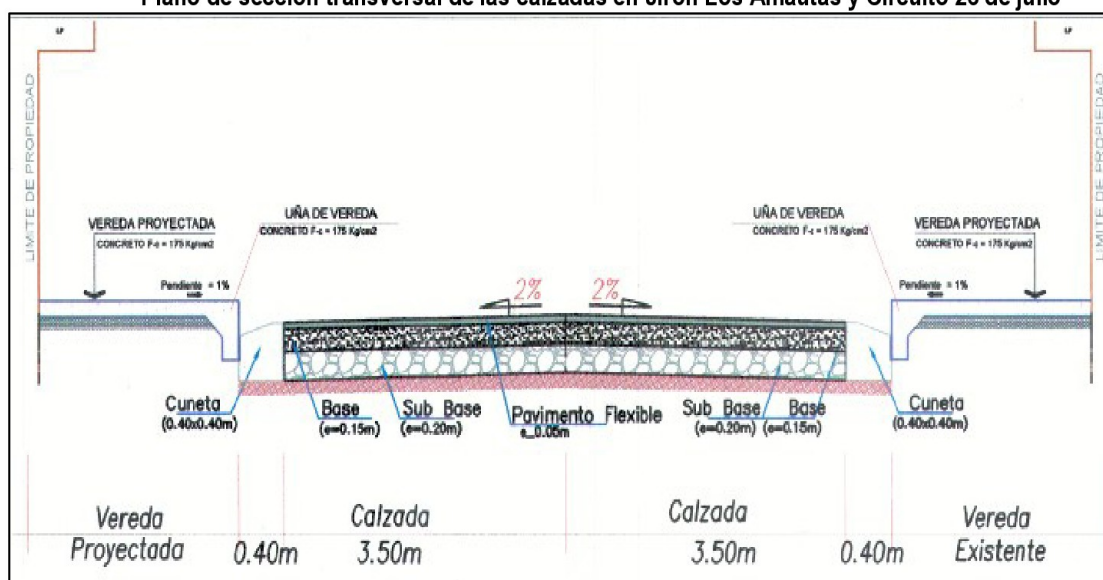
**Imagen n.º 4**

### Plano de sección transversal de las calzadas en Jirón Los Amautas y Circuito 26 de julio

Sin embargo, durante la visita de inspección física, la Comisión de Control evidenció que tanto en el Jirón Los Amautas (sector n.º 8) y en el circuito 26 de julio (sector n.º 10), la calzada presenta una pendiente transversal deficiente, es decir tramos con falta de “bombeo” o con pendiente transversal hacia cunetas inadecuada; lo cual no se ajusta a lo previsto en planos, tal como se aprecia a continuación:

De lo expuesto, se advierte que la ejecución de la calzada del pavimento asfáltico de 2" en jirón Los Amautas y el circuito 26 de julio no se ajusta a lo establecido en el Plano en planta perfil – detalles del Jr. Los Amautas, correspondiente a la lámina (PP-63) y la lámina (PP-84B), lo que constituye un incumplimiento del diseño aprobado. Esta situación puede ocasionar empozamientos, ingreso de agua a la estructura del pavimento, pérdida de adherencia, fisuración prematura y deterioro acelerado.

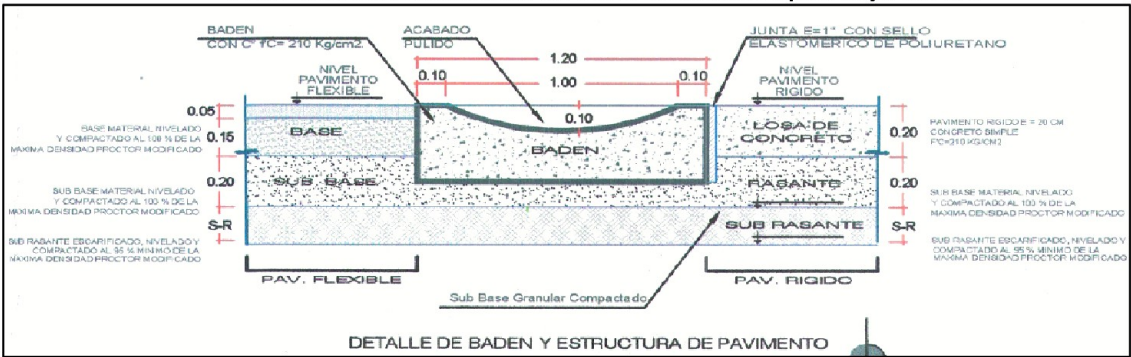
**Imagen n.º 10**

**Plano de sección transversal del baden de concreto típico en jr. Cultural**

Sin embargo, durante la visita de inspección física, realizada en forma selectiva, la Comisión de Control evidenció que tres (3) badenes de concreto, ubicados en la intersección de Av. Cultural con Jr. Manuel Escorsa, Jr. Elena Moyano con Jr. Los Mercaderes (sector n.º 8) y Jr. Ciro Alegría con Av. Independencia (sector n.º 4); se encuentran en mal estado, presentando grietas y fisuras en toda la estructura; tal como se aprecia a continuación:

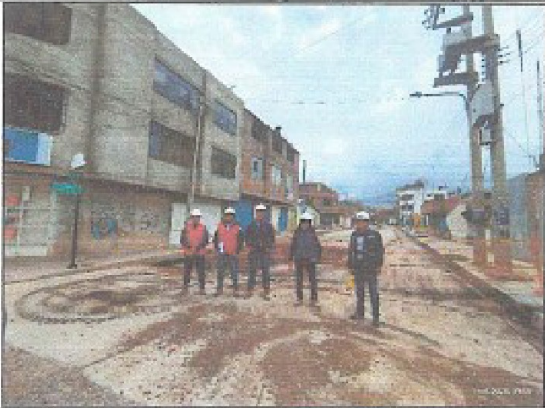
| Panel de imágenes n.° 1 | | Comentario |

| Panel de imágenes n.° 1 | | Comentario |
|---|--|---|
| | | Reunión de coordinación para el inicio de la inspección de física de la obra, acompañado con los representantes de la Supervisión, Entidad y Contratista, en la Av. Expresa y Jr. Jose Martí cuadra 7. |

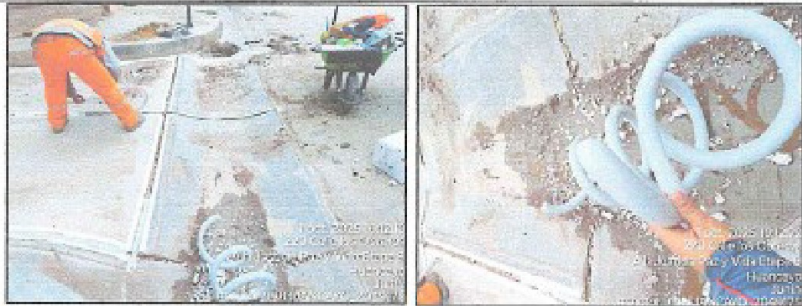
| Panel de imágenes n.º 4 | | Comentario |
|---|--|---|
| | | Calle los obreros n.º 220 del sector 9, se evidencio el suministro y colocación espuma y sello elastómerico en las juntas en los badenes de concreto y bocacalles. |

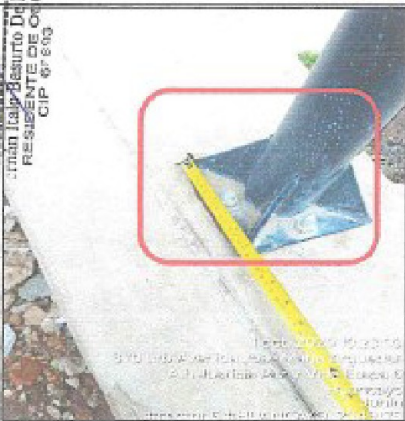
| Panel de imágenes n.º 4 | | Comentario |
|---|--|---|
| | | Placa base metálica para poste de señalización vertical, con dimensiones de 15 cm x 15 cm y espesor de 6 mm, ubicado en Av. José María Arguedas n.º 370, sector 7; se precisa dichas partidas no están contempladas en el Expediente Técnico y que son mejoras a |

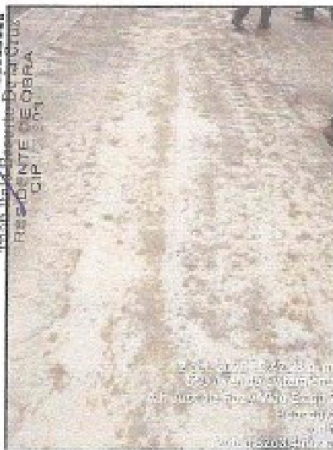
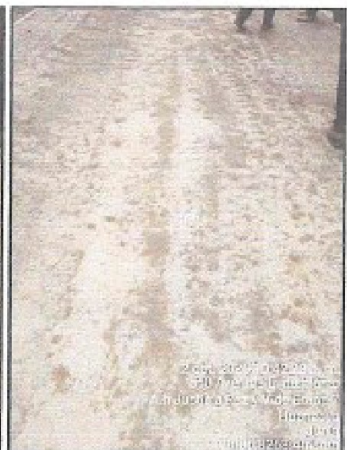
| Panel de imágenes n.º 10 | | Comentario |
|---|---|---|
| | | En la Calle Los Obreros, a la altura del n.º 691, Sector 7, se observó que la superficie de la carpeta asfáltica destinada a la aplicación de la señalización horizontal presentaba acumulación de barro. |
