**INFORME DE HITO DE CONTROL
N° 055 - 2025 - OCI/5331 - SCC**

**PROYECTO DE INVERSIÓN:
“MEJORAMIENTO Y AMPLIACIÓN DEL INSTITUTO DE
EDUCACIÓN SUPERIOR TECNOLÓGICO PÚBLICO
UTCUBAMBA DISTRITO DE BAGUA GRANDE - PROVINCIA
DE UTCUBAMBA - DEPARTAMENTO DE AMAZONAS” -
CUI N° 2552162.**

HITO DE CONTROL N° 2: CULMINACIÓN DE OBRA.

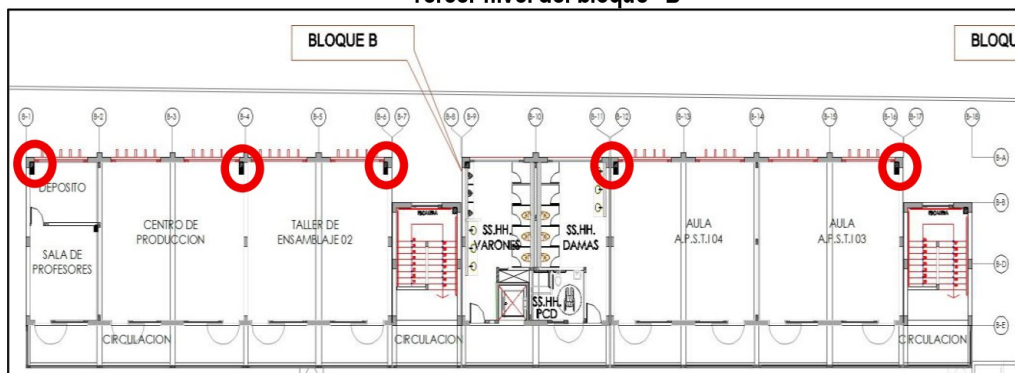
Imagen n.º 3
Tercer nivel del bloque “B”

Durante la visita de inspección, se evidenció que, las falsas columnas situadas en el piso 3, modulo 2 y 3 del bloque “B”, tienen presencia de humedad, debido a las filtraciones que se producen por la evacuación de las aguas pluviales; que son recolectadas en la azotea de dicha infraestructura, lo que limitaría la correcta funcionalidad del sistema de evacuación de agua pluviales, y generaría el riesgo de disminuir el tiempo de vida útil de la falsa columna, generando así gastos no contemplados de operación y mantenimiento; tal como se visualiza en las imágenes siguientes:

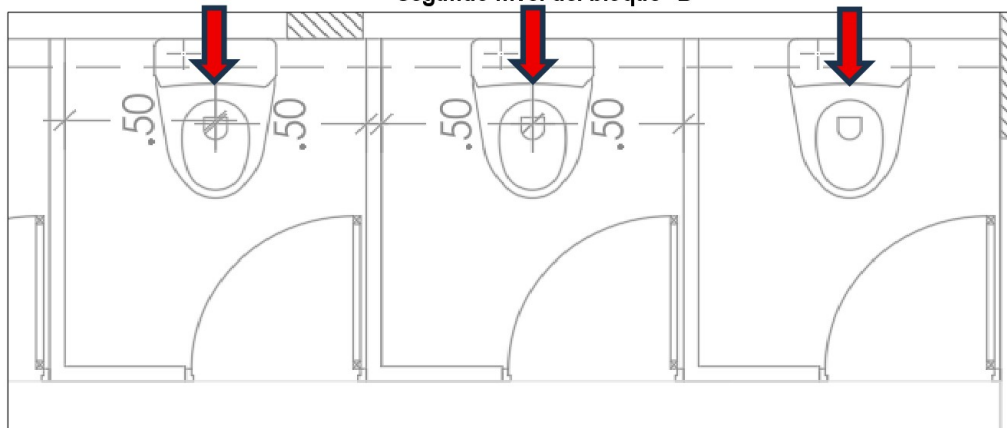
Imagen n.º 10
Segundo nivel del bloque "B"

De la visita realizada por la comisión de control, se evidenció que los aparatos sanitarios en el módulo 3 - segundo piso, no se ejecutaron según lo establecido en el expediente técnico, toda vez que no se encuentran ubicados al centro del módulo, situación que dificulta su uso, tal como se visualiza en las imágenes siguientes:
