**INFORME DE HITO DE CONTROL  
N° 013-2025-OCI/5333-SCC**

**“MEJORAMIENTO Y AMPLIACIÓN DEL SERVICIO DE AGUA  
DE RIEGO EN LAS COMUNIDADES DE CHULLCUISA,  
SANTA ROSA, CUPISA, CHAMPACCOCHA, ANCATIRA,  
CHOCCECANCHA Y ARGAMA ALTA, DISTRITOS DE SAN  
JERÓNIMO Y PACUCHA, PROVINCIA DE ANDAHUAYLAS,  
REGIÓN APURÍMAC”**

**HITO DE CONTROL N° 73 – A LA EJECUCIÓN CONTRACTUAL DE  
META 143-2025 SISTEMA DE RIEGO COMUNIDAD ARGAMA ALTA.**

**PERÍODO DE EVALUACIÓN:  
DEL 28 DE FEBRERO AL 6 DE MARZO DE 2025**

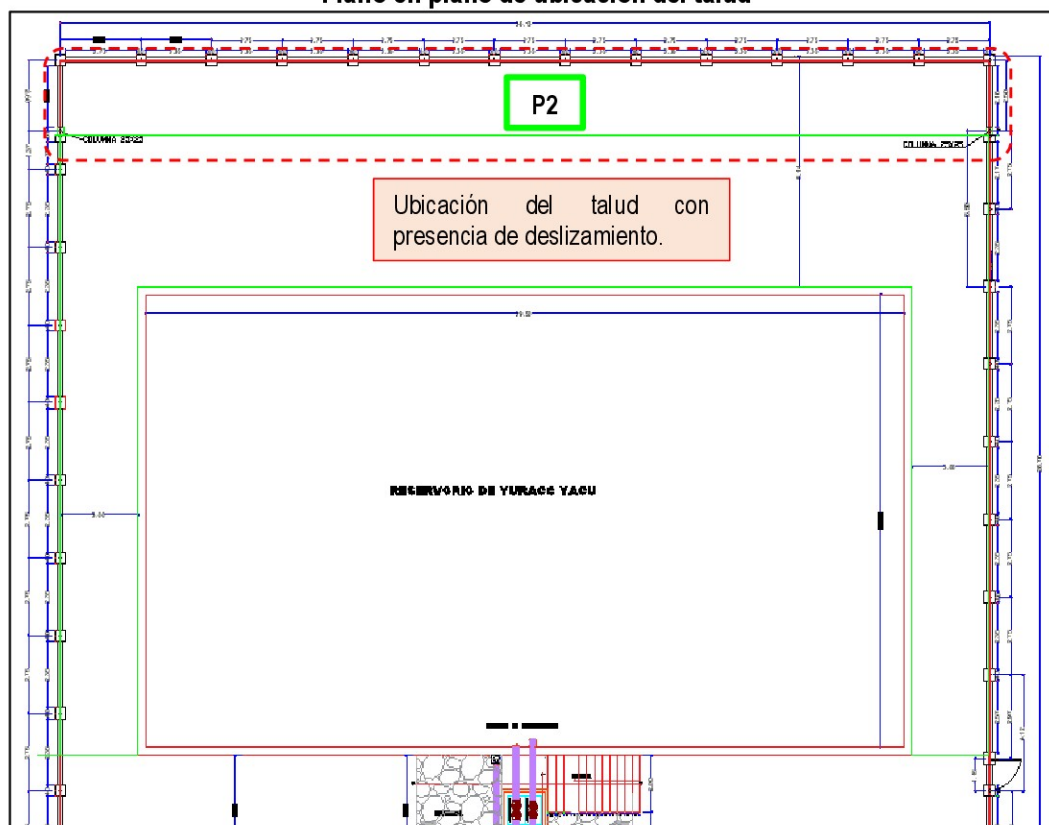
**Imagen n.º 29**  
**Plano en plano de ubicación del talud**

La partida "15.06.01.0301 Corte de material suelto con maquinaria" del expediente técnico aprobado mediante Resolución Gerencial General Regional n.º 801-2022-GR.APURIMAC/GG de 29 de diciembre de 2022, establece: "paralelamente a los trabajos de corte de talud se ira peinando el talud ( $H=1$  y  $V=2$ )", sobre el particular, es preciso señalar que, el talud está ubicado en la sección P2, y sostiene 30.16 m del cerco perimétrico del reservorio, conforme se muestra en la imagen siguiente:
