INFORME DE HITO DE CONTROL
N° 60-2025-OCI/5333-SCC

**“MEJORAMIENTO Y AMPLIACIÓN DEL SERVICIO DE AGUA
DE RIEGO EN LAS COMUNIDADES DE CHULLCUISA,
SANTA ROSA, CUPISA, CHAMPACCOCHA, ANCATIRA,
CHOCCECANCHA Y ARGAMA ALTA, DISTRITOS DE SAN
JERÓNIMO Y PACUCHA, PROVINCIA DE ANDAHUAYLAS,
REGIÓN APURÍMAC”**

**HITO DE CONTROL N° 87 – A LA EJECUCIÓN CONTRACTUAL DEL
MES DE OCTUBRE DE 2025, META 142-2025 CHAMPACCOCHA.**

**PERÍODO DE EVALUACIÓN:
DEL 14 AL 20 DE OCTUBRE DE 2025**

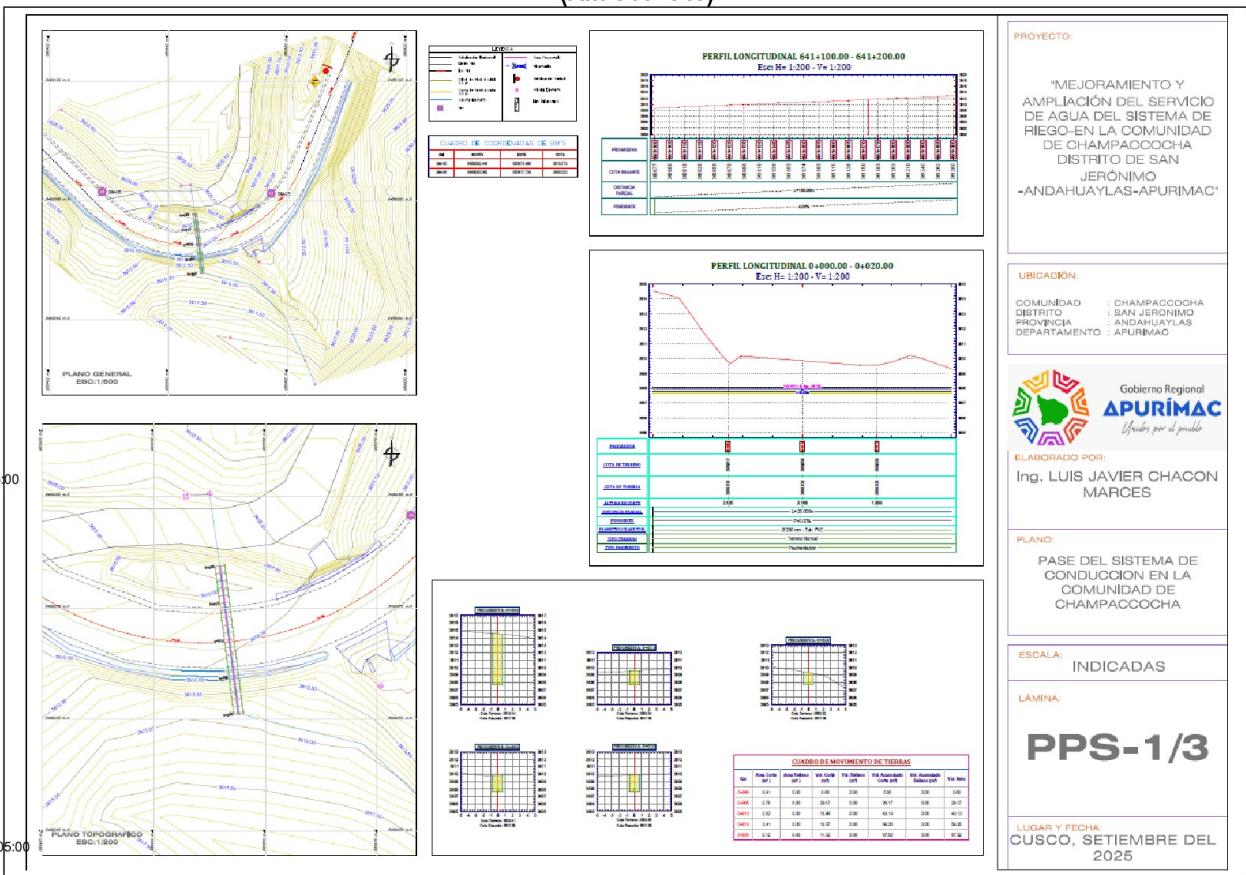
Imagen n.º 25: Plano PPS-1/3 de la comunidad de Champaccocha, plano general del cruce 3 - tubería de diámetro 160 mm, colinda con la alcantarilla TMC.

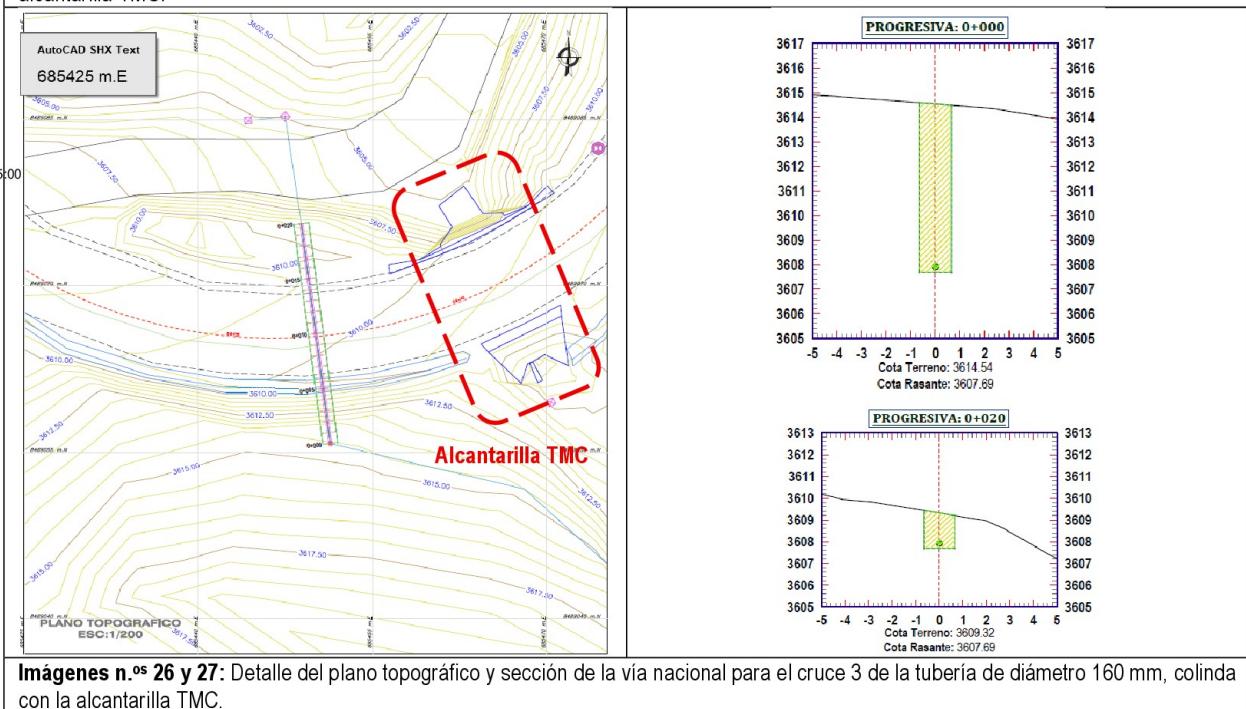
Imagenes n.º 26 y 27: Detalle del plano topográfico y sección de la vía nacional para el cruce 3 de la tubería de diámetro 160 mm, colinda con la alcantarilla TMC.

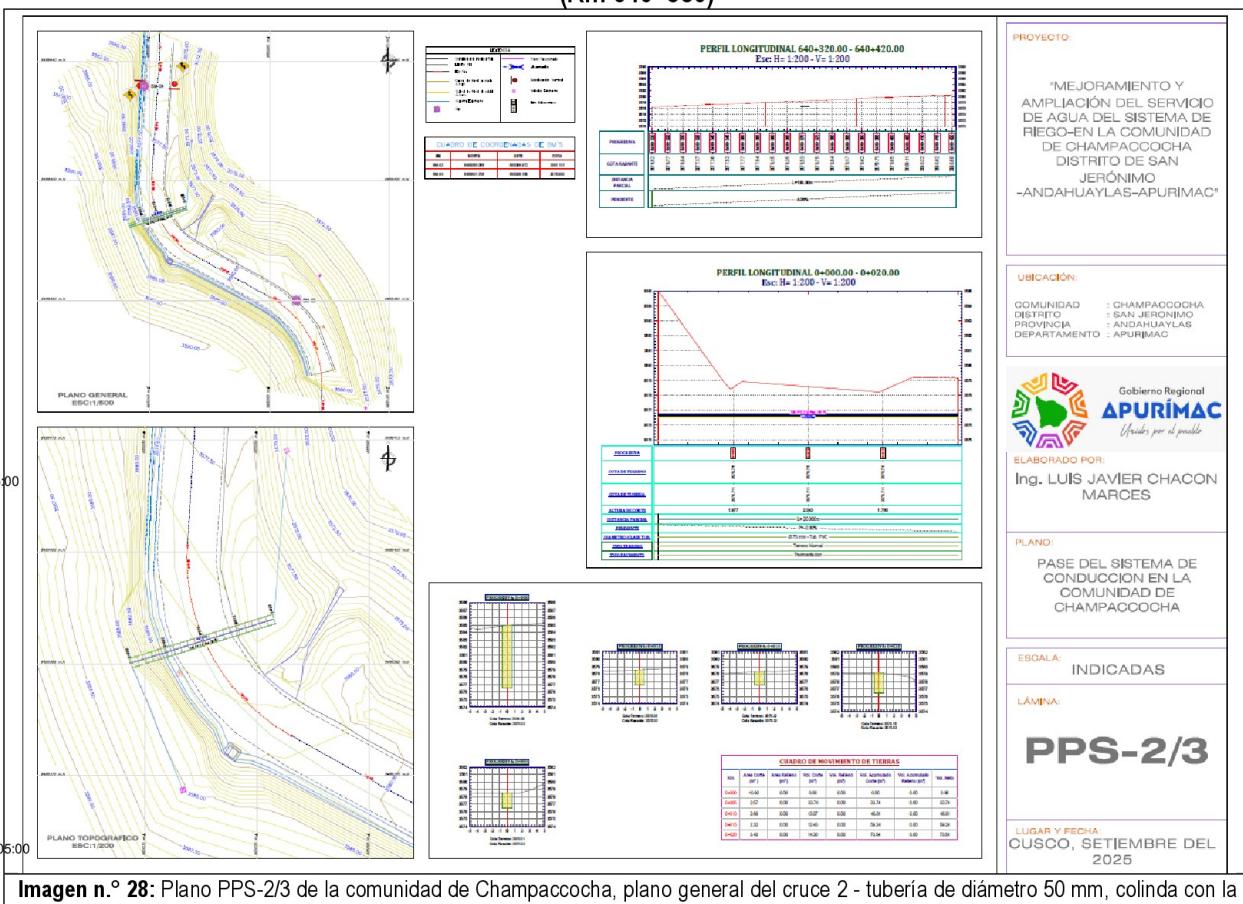
Imagen n.º 28: Plano PPS-2/3 de la comunidad de Champaccocha, plano general del cruce 2 - tubería de diámetro 50 mm, colinda con la alcantarilla TMC.

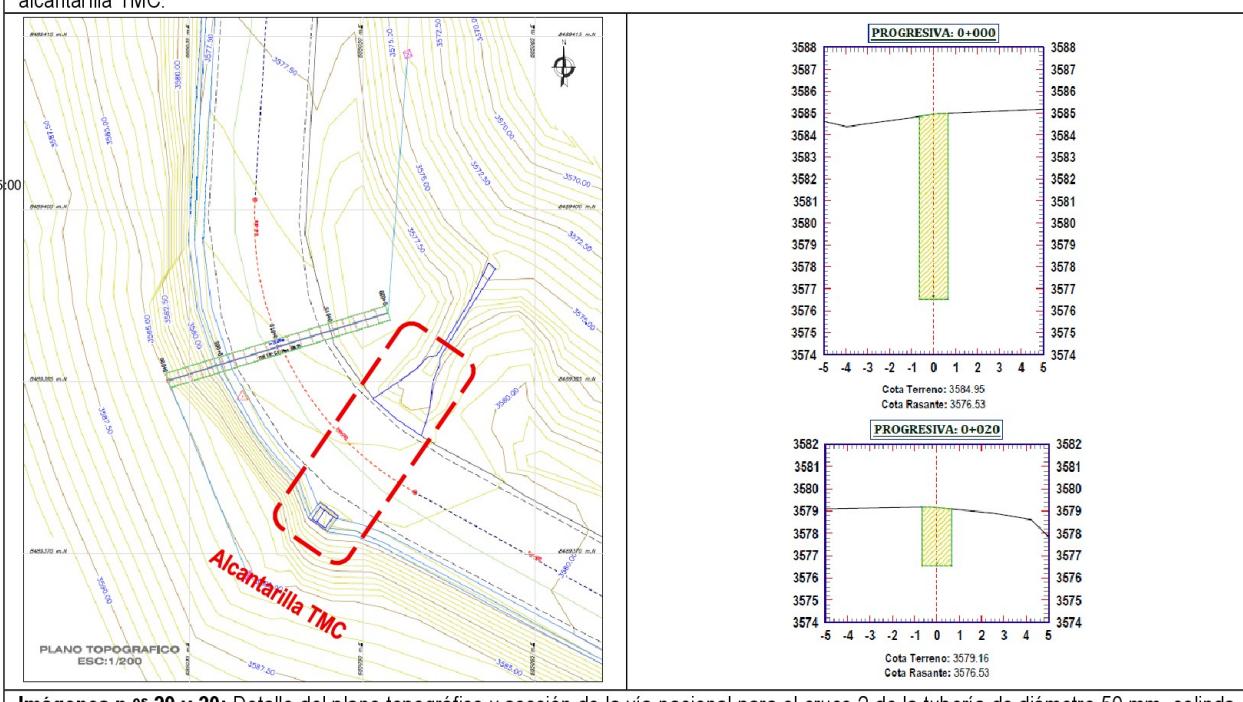
Imágenes n.ºs 29 y 30: Detalle del plano topográfico y sección de la vía nacional para el cruce 2 de la tubería de diámetro 50 mm, colinda con la alcantarilla TMC.

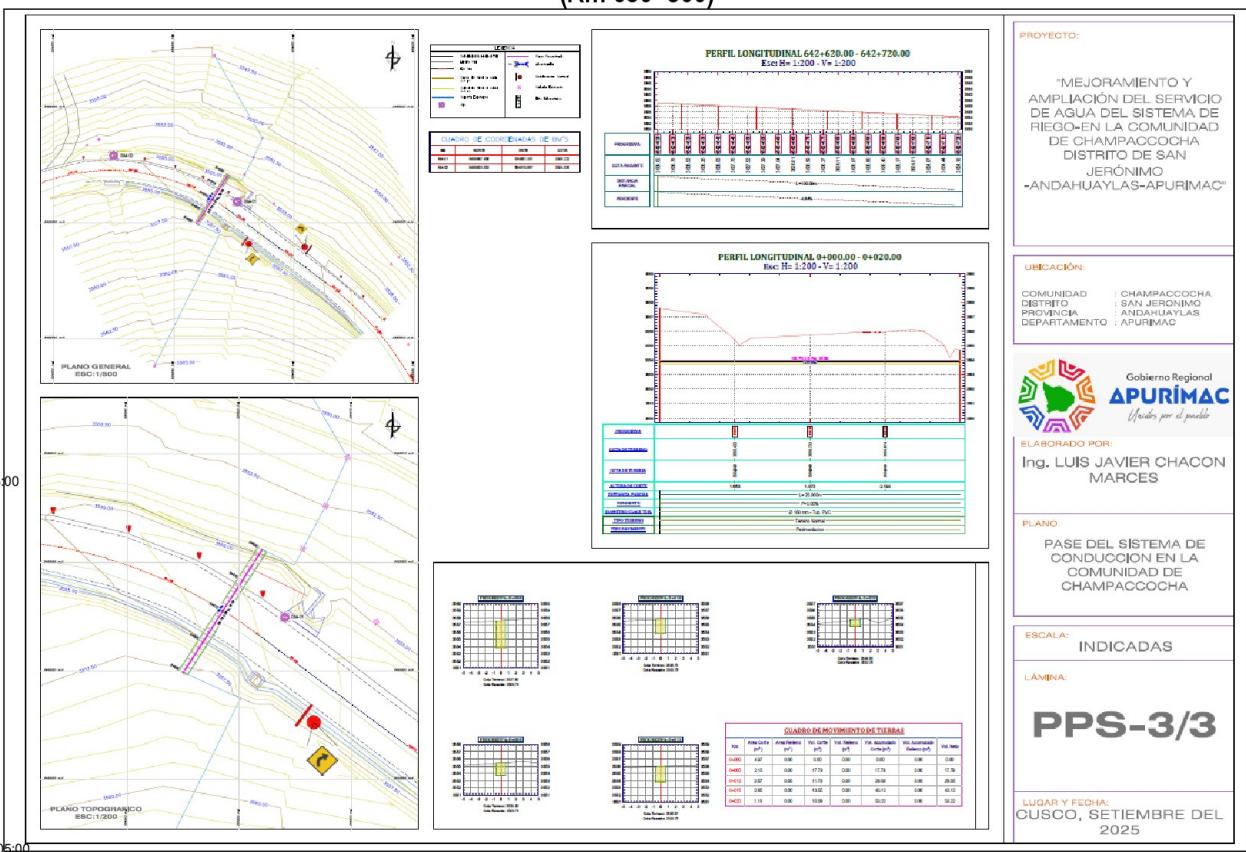
Imagen n.^o 31: Plano PPS-3/3 de la comunidad de Champaccocha, plano general del cruce 1 - tubería de diámetro 200 mm, colinda con la alcantarilla TMC.

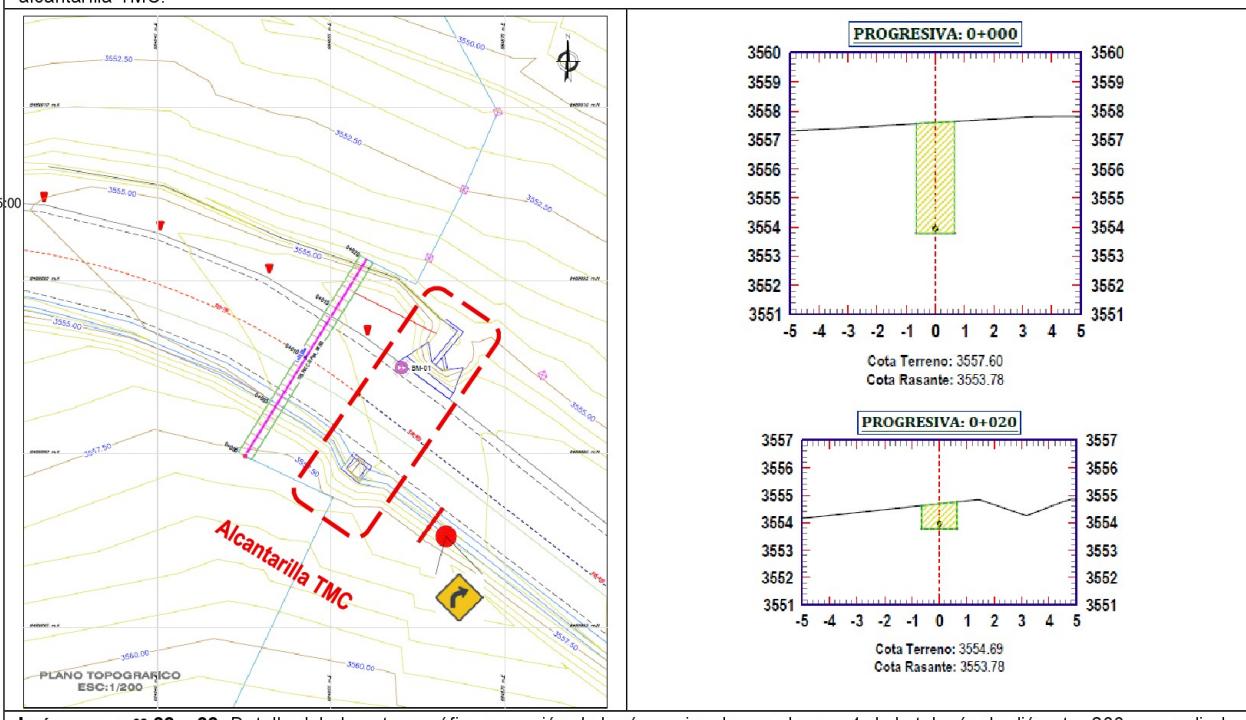
Imágenes n.^os 32 y 33: Detalle del plano topográfico y sección de la vía nacional para el cruce 1 de la tubería de diámetro 200 mm, colinda con la alcantarilla TMC.

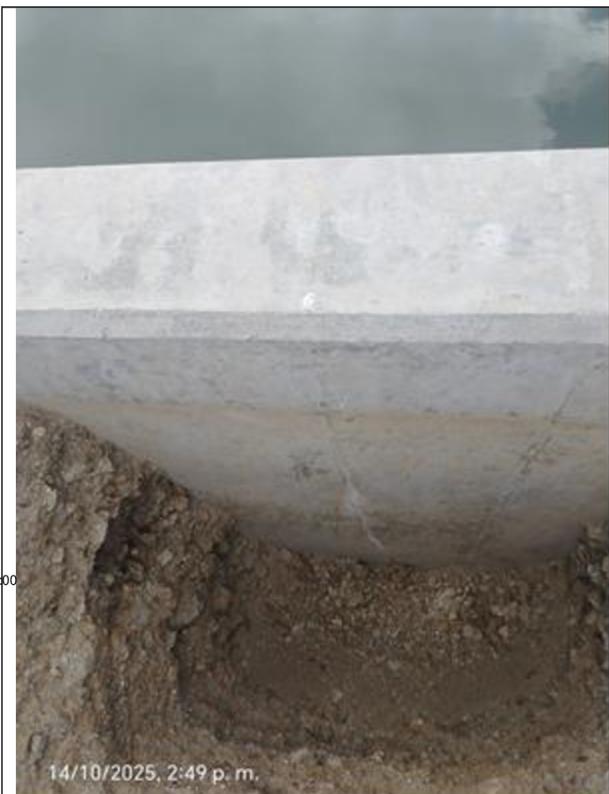
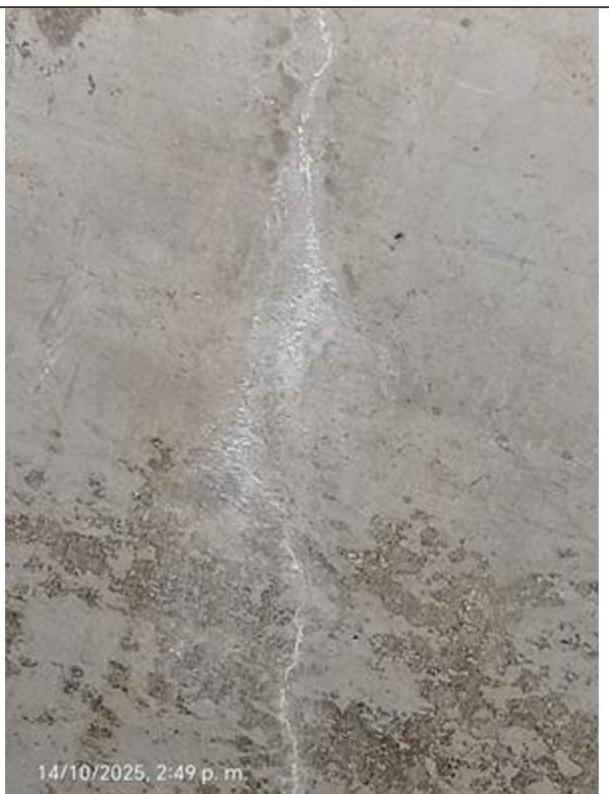
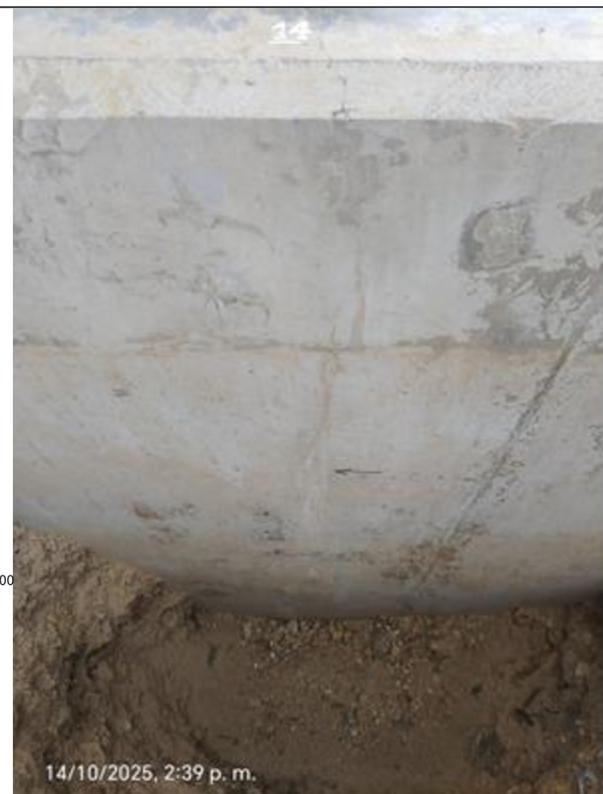
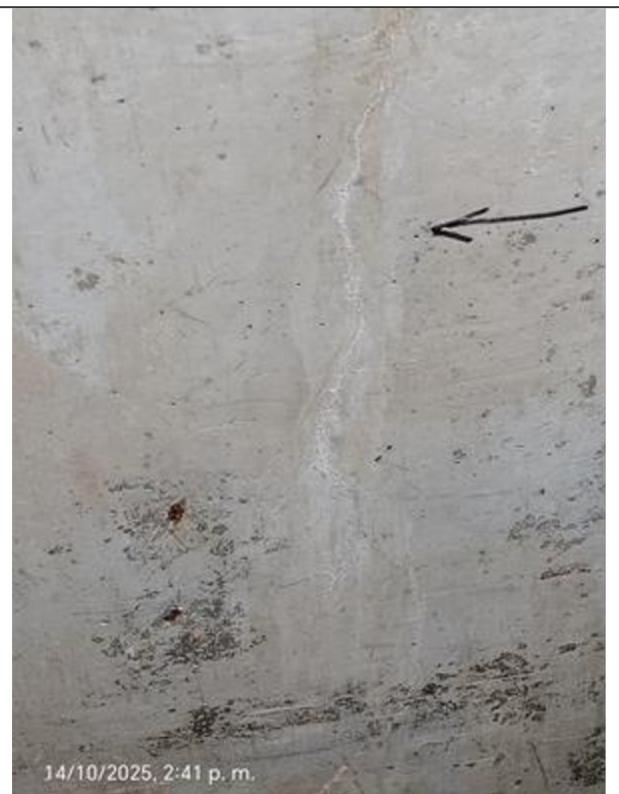
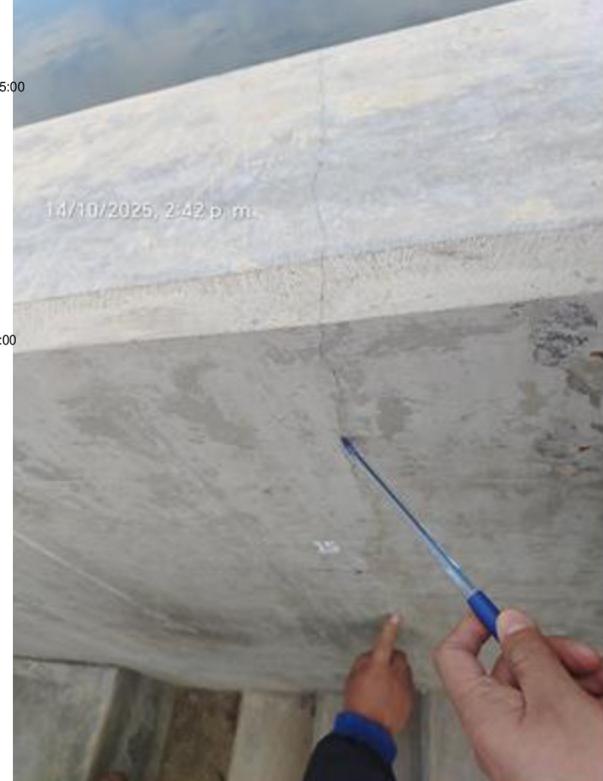
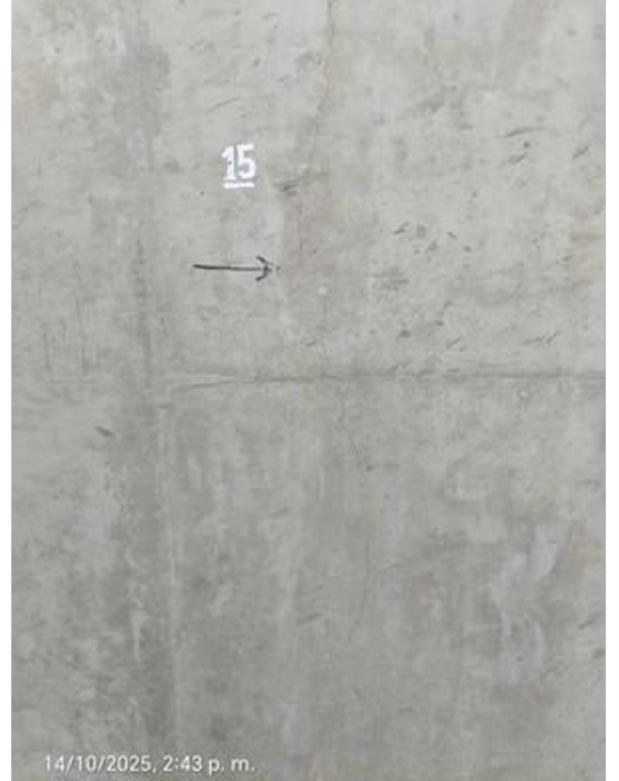
Reservorio Alalaylla con presencia de fisuras y/o grietas y humedad

Imágenes n.º 34 y 35: Panorámico del reservorio Alalaylla realizando la inspección con los responsables de la meta 142-20225 Champaccocha, se muestra las excavaciones de las zanjas para sondear las posibles filtraciones o humedad de las fisuras y/o grietas.

Al respecto, la Comisión de Control evidenció que el reservorio de Alalaylla se encuentra con agua a media altura aproximadamente y los responsables de la obra realizaron las excavaciones de zanjas para sondear las fisuras y/o grietas verticales que se advierte en ambas caras del muro (interior en contacto con el agua y la exterior en contacto con el terreno natural), con la finalidad de verificar las posibles filtraciones en las fisuras y/o grietas, en las zanjas abiertas se constató la presencia de salitre (color blanco) debido a la humedad en la parte baja del reservorio; cabe precisar que el salitre no sella las grietas en el concreto; por el contrario, es un síntoma de humedad que debilitará el concreto y causará grietas y/o desprendimientos.
