**INFORME DE HITO DE CONTROL**  
**Nº 023 -2025-OCI/5338-SCC**

**EJECUCIÓN DE SALDO DE OBRA: “RECUPERACIÓN,  
MEJORAMIENTO DE LA CARRETERA VECINAL - 31.20  
KM. EN CHIRIBAMBA A INCACHACA DISTRITO DE  
SANTA ANA - PROVINCIA DE CASTROVIRREYNA -  
DEPARTAMENTO DE HUANCAMELICA”**

**HITO DE CONTROL Nº 10 – RECEPCIÓN DE OBRA**

**PERIODO DE EVALUACIÓN DEL HITO DE CONTROL:  
DEL 26 AL 30 DE MAYO DE 2025**

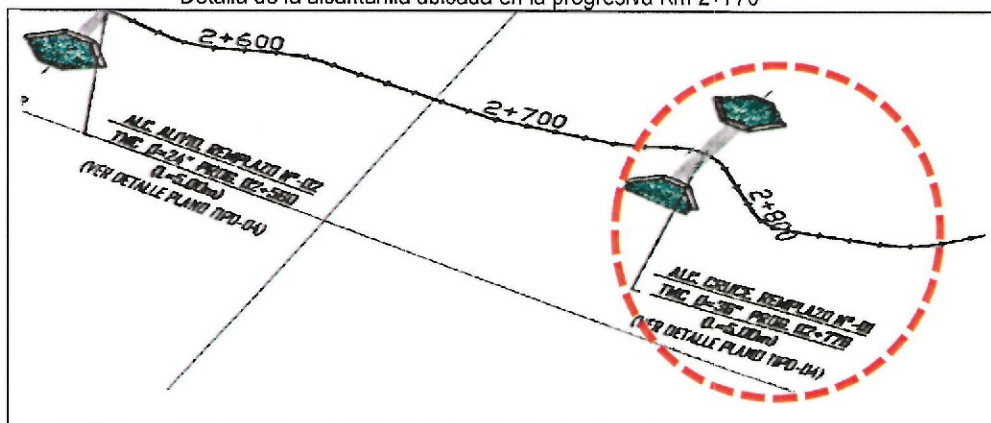
**Imagen n.º 4**

Detalla de la alcantarilla ubicada en la progresiva Km 2+776

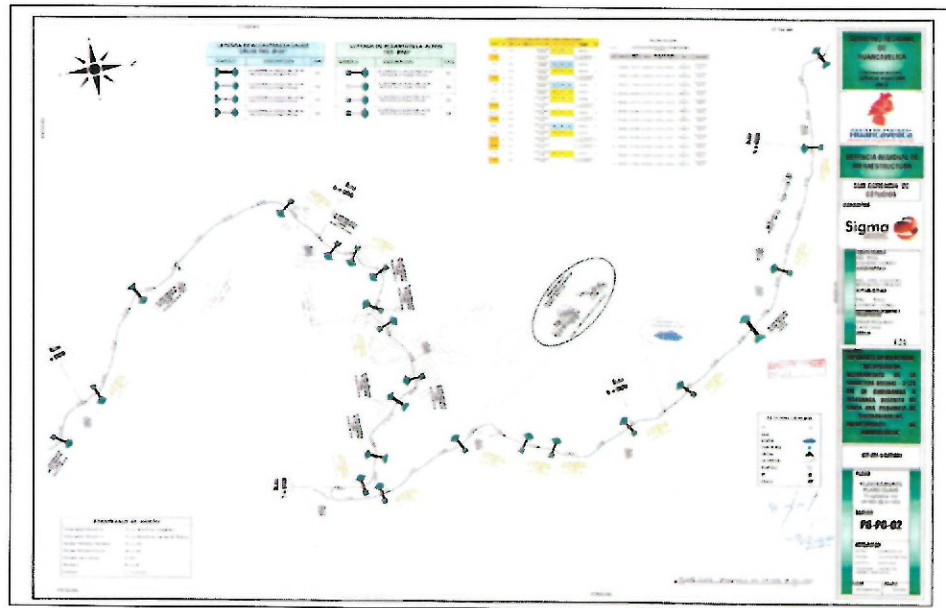
**Plano Planteamiento Clave, lamina PG-PC-01.**

02.01.01 Alcantarilla de alivio tipo I TMC Ø=24"  
02.01.01.05 Pintura  
02.01.01.05.01 Pintura en alcantarillas.

02.01.02 Alcantarilla de alivio tipo II TMC Ø=24"  
02.01.02.05 Pintura  
02.01.02.05.01 Pintura en alcantarillas.
